Zustandsbericht / Minderwertgutachten

Erstzulassung 24.11.2021 Hersteller Hyundai

DEKRA-Nr: 0323 / 038576 / 2025 / B073728001225

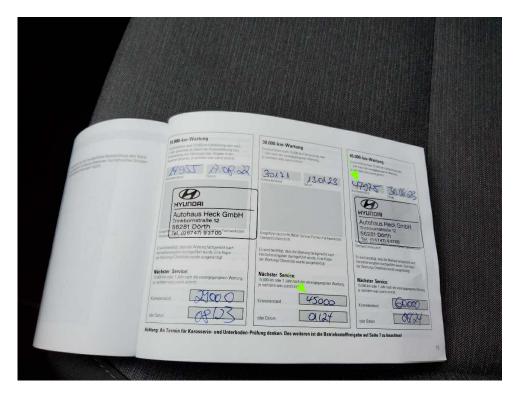
2. Wartungsintervalle überschritten,daher Entfall der uneingeschränkten Herstellergarantie (Bild 5)

Bild 5 : Wartungsnachweise Wartungsintervalle überschritten,daher Entfall der uneingeschränkten Herstellergarantie

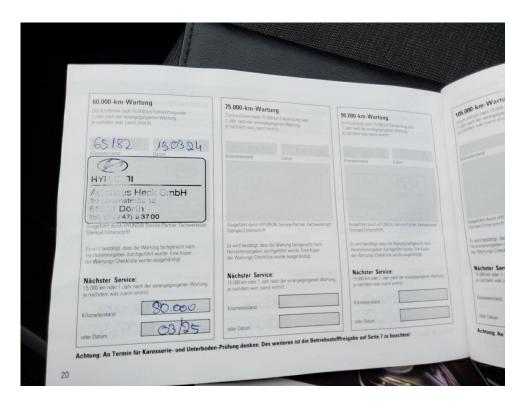
Bild 6: Wartungsnachweis

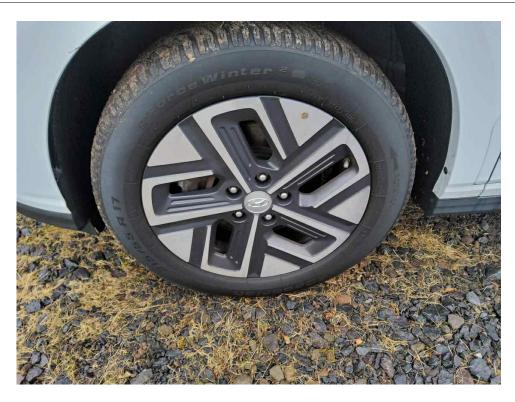
Hutablage
 Sommerreifen 2Stück

Bild 7: Achse 1, Reifen Links 1 2 Sommerreifen fehlen

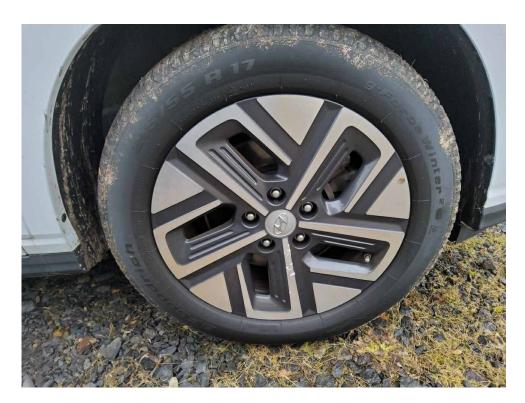
Bild 8 : Achse 1, Reifen Rechts 1 2 Sommerreifen fehlen
