RENAULT TRAFIC 2.0 DCI 120CP

SERIE ŞASIU: VF1FL000368442362

**Loc inspecție**  
Logistics Hub Expert Chitila

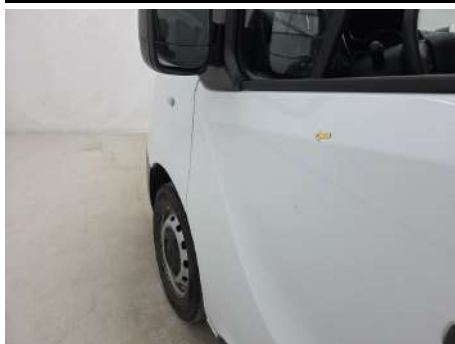
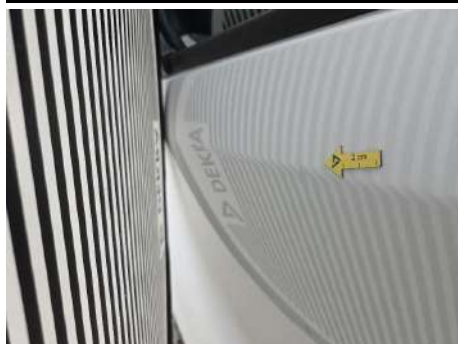
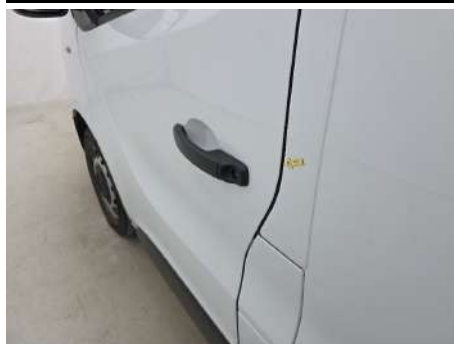
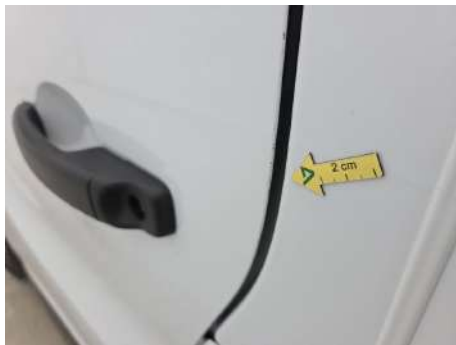
#	Element	Defect	Corecție
001	Portieră / Față stânga	Înfundat	Reparație

Portieră / Față stânga / Înfundat

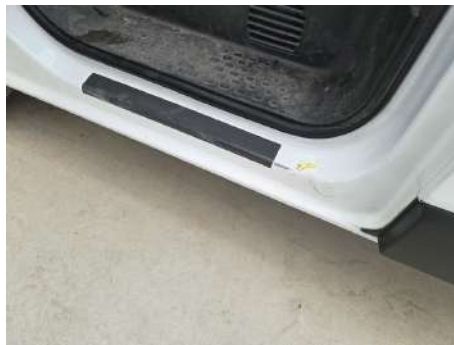
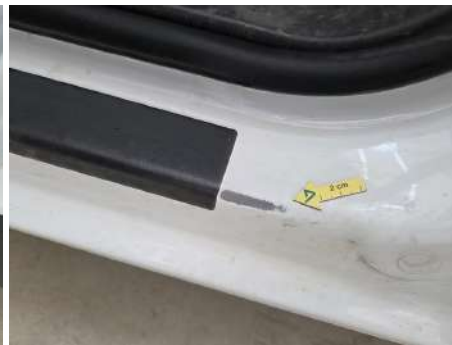
Prag / Stânga

Zgâriat

Prag / Sânga / Zgâriat

Vopsitorie

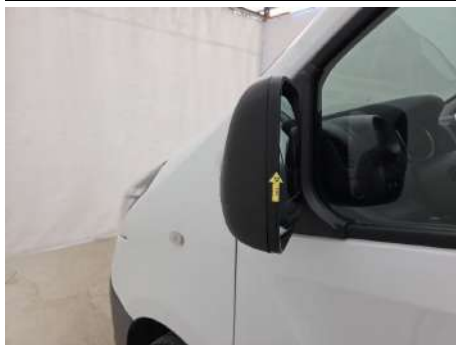
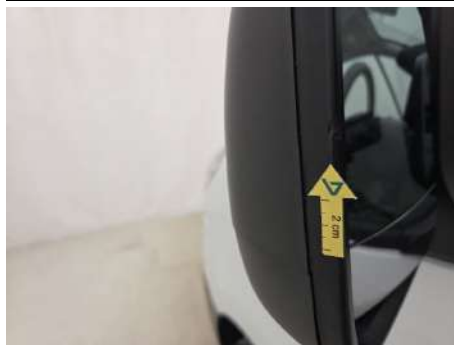
Oglindă retrovizoare / Stânga

Zgâriat

Oglindă retrovizoare / Sânga / Zgâriat

Acceptabile

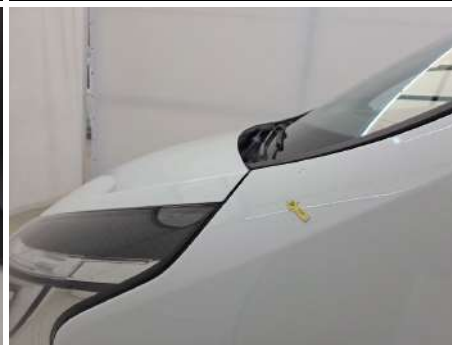
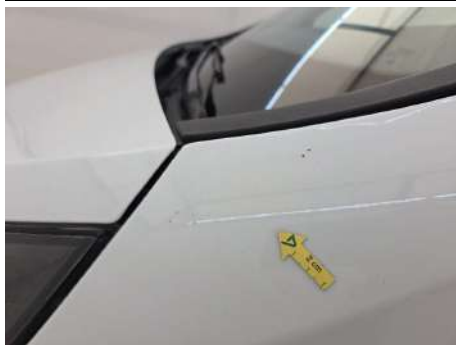
Aripă / Față stânga

Ciobit

Aripă / Față stânga / Ciobit

Vopsitorie

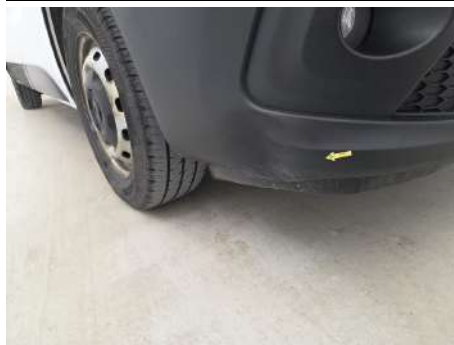
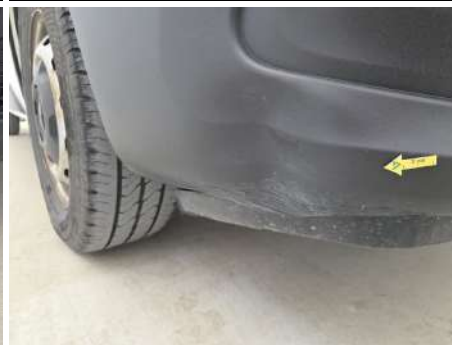
Bară / Față

Înfundat

Bară / Față / Înfundat

Înlocuire

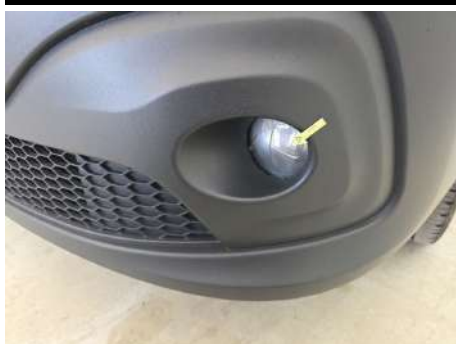
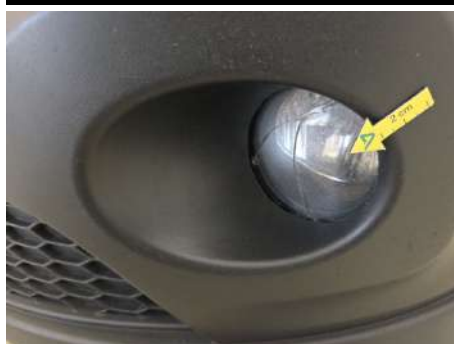
Proiector de ceață / Față stânga

Perforat

Proiector de ceață / Față stânga / Perforat

Înlocuire

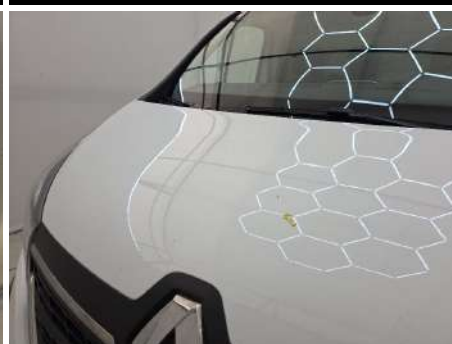
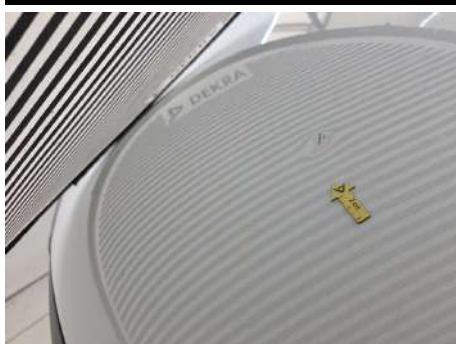
Capotă / -

Înfundat

Capotă / - / Înfundat

Reparație

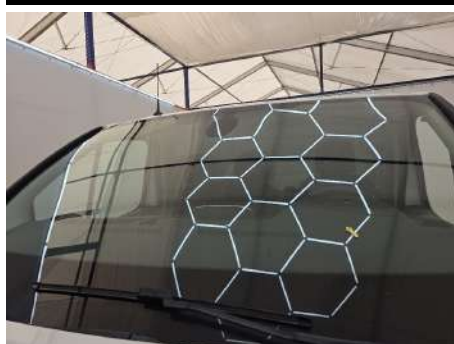
008	Parbriz / -	Ciobit	Înlocuire

Parbriz / - / Ciobit

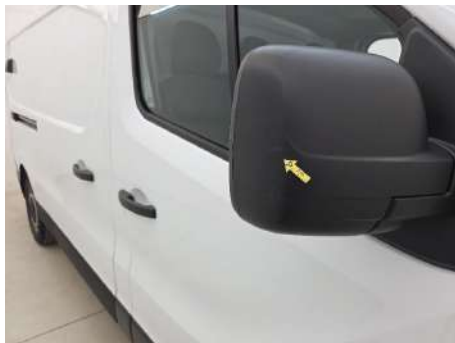
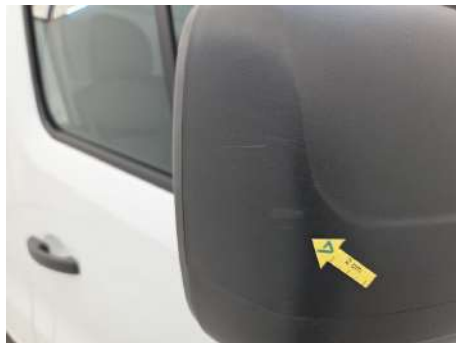
009	Oglindă retrovizoare / Dreapta	Zgâriat	Acceptable

Oglindă retrovizoare / Dreapta / Zgâriat

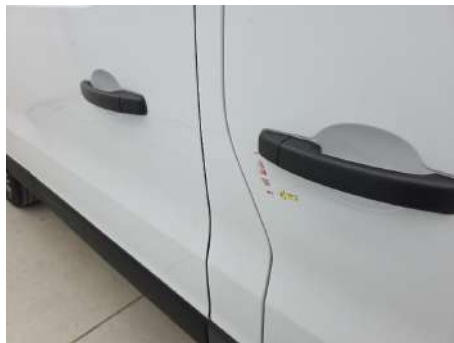
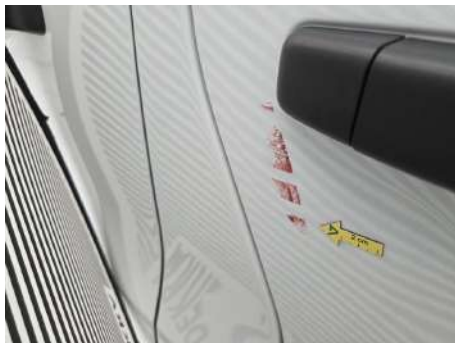
010	Portieră / Față dreapta	Înfundat	Reparație

Portieră / Față dreapta / Înfundat

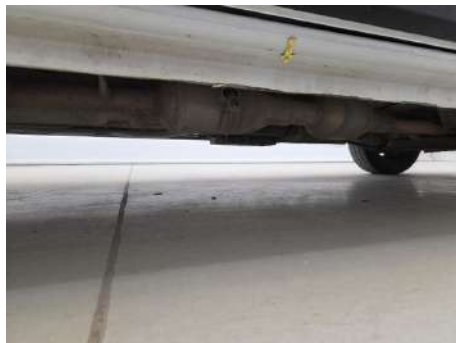
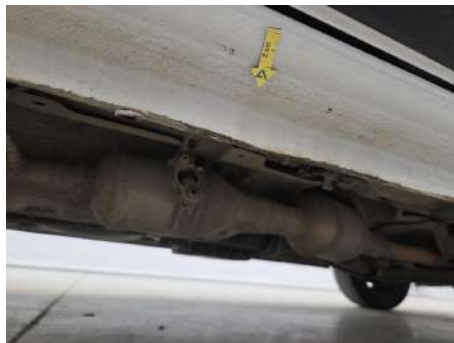
011	Prag / Dreapta	Zgâriat	Vopsitorie

Prag / Dreapta / Zgâriat

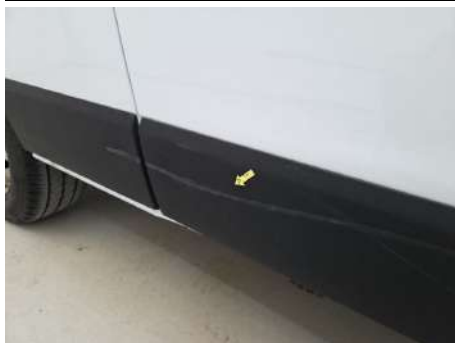
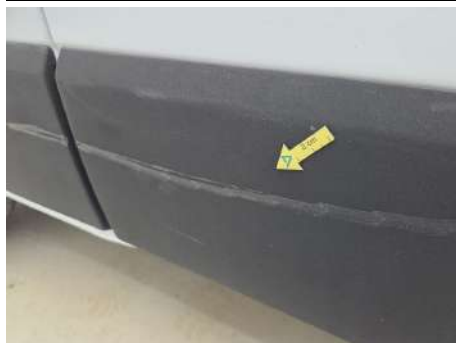
012	Ornament portieră / Dreapta	Zgâriat	Înlocuire

Ornament portieră / Dreapta / Zgâriat

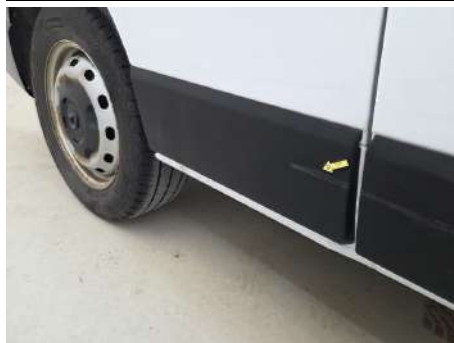
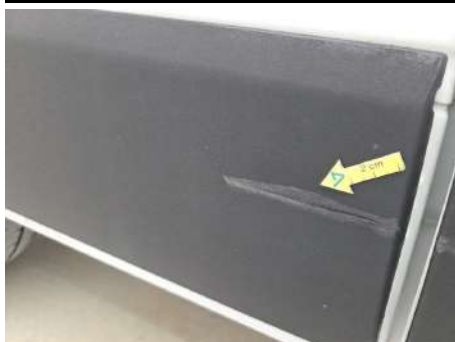
013	Ornament aripă / Spate dreapta	Zgâriat	Înlocuire

Ornament aripă / Spate dreapta / Zgâriat

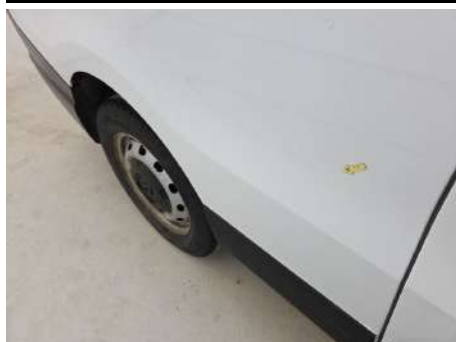
014	Aripă / Spate dreapta	Înfundat	Reparație

Aripă / Spate dreapta / Înfundat

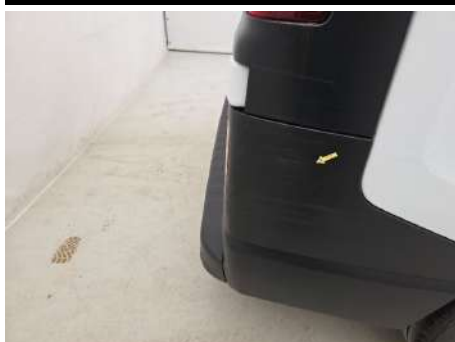
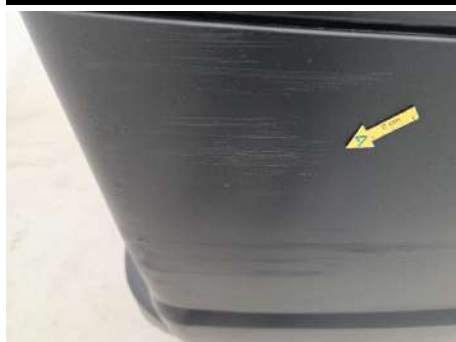
Bară / Spate

Zgâriat

Bară / Spate / Zgâriat

Înlocuire

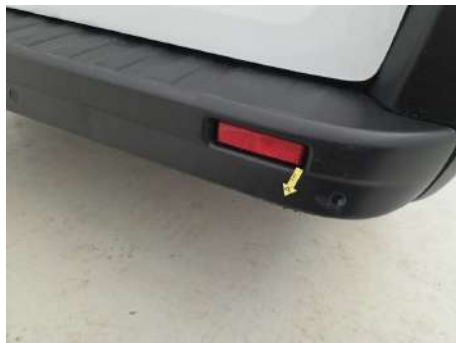
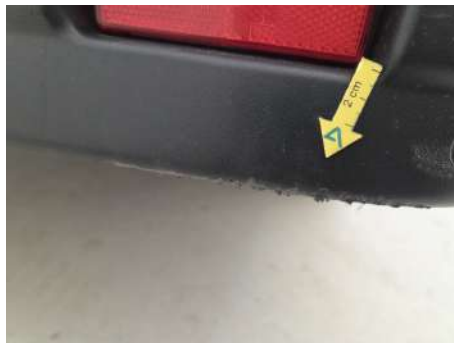
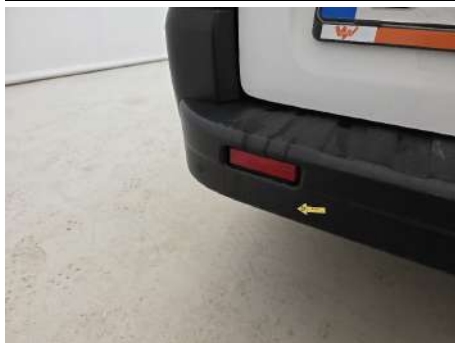
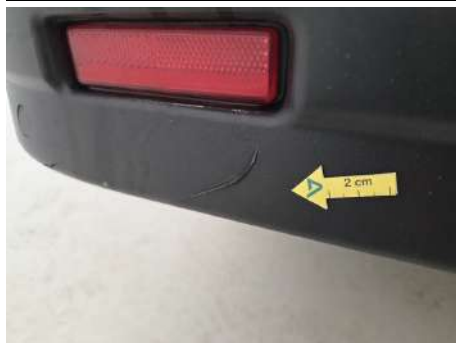
Bară / Spate

Zgâriat

Bară / Spate / Zgâriat

Înlocuire

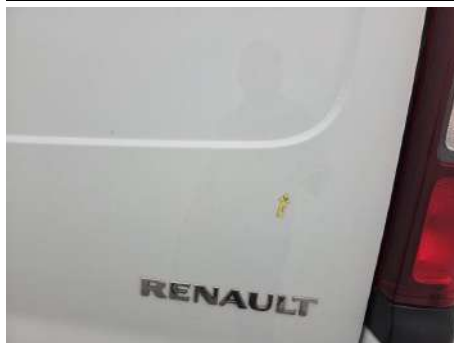
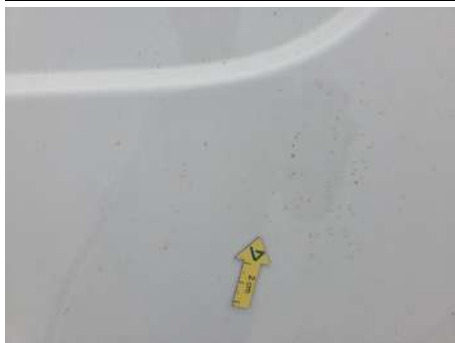
Ușă hayon/portbagaj / -

Rugină

Ușă hayon/portbagaj / - / Rugină

Acceptable

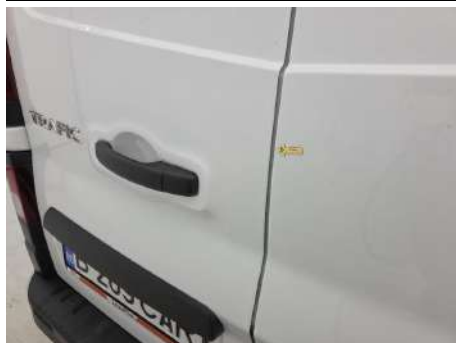
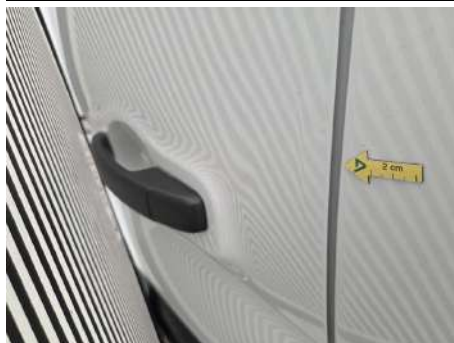
Ușă hayon/portbagaj / -

Înfundat

Ușă hayon/portbagaj / - / Înfundat

Reparație

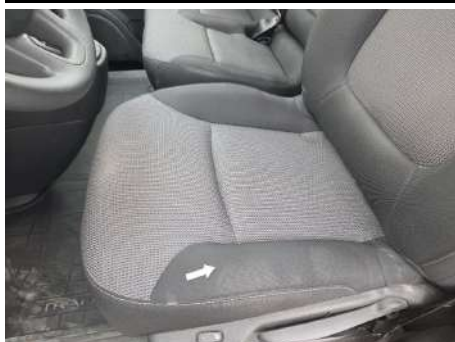
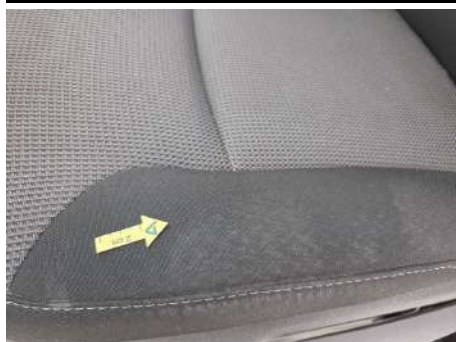
Scaun / Față stânga

Pătat

Scaun / Față stânga / Pătat

Curățare

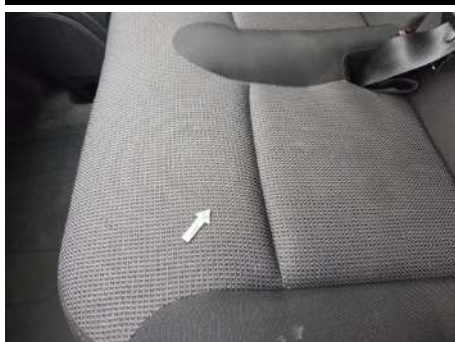
021	Scaun / Față dreapta	Pătat	Curățare

Scaun / Față dreapta / Pătat

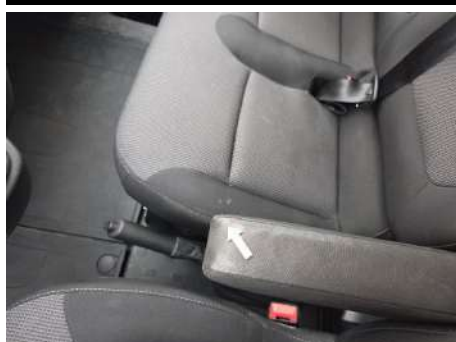
022	Cotieră scaun / Față stânga	Perforat	Înlocuire

Cotieră scaun / Față stânga / Perforat

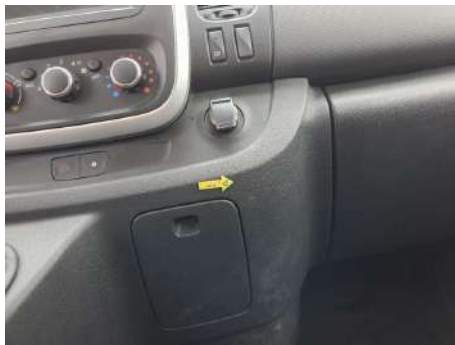
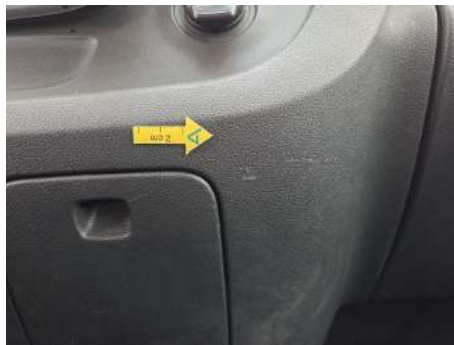
023	Ornament panou de bord / Față	Zgâriat	Acceptable

Ornament panou de bord / Față / Zgâriat

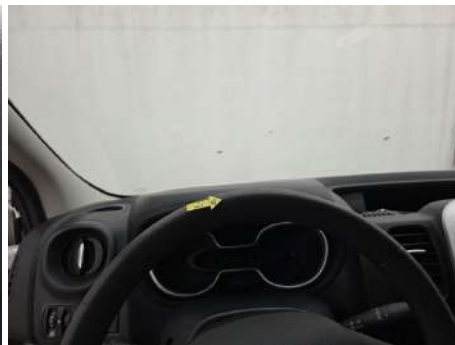
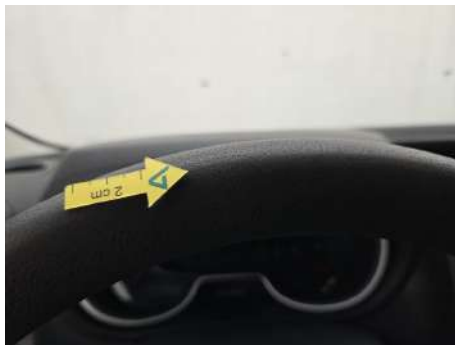
024	Volan / Față stânga	Uzat	Acceptable

Volan / Față stânga / Uzat

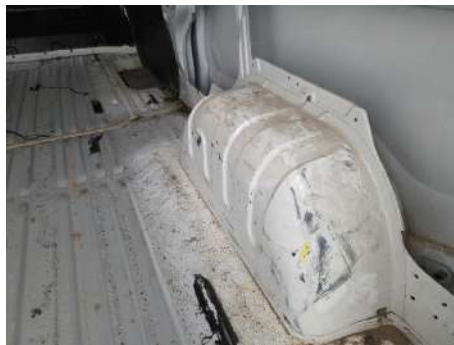
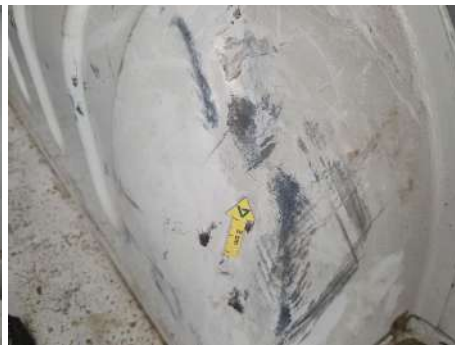
025	Pasaj roată / Spate dreapta	Zgâriat	Vopsitorie

Pasaj roată / Spate dreapta / Zgâriat

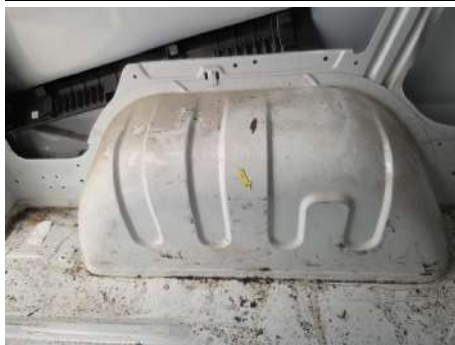
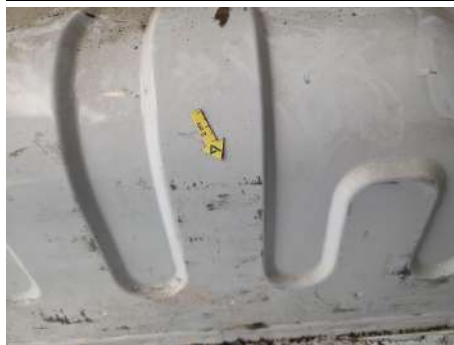
026	Pasaj roată / Spate stânga	Zgâriat	Vopsitorie

Pasaj roată / Spate stânga / Zgâriat
