# Zustandsbericht / Minderwertgutachten

Auftraggeber ALD AutoLeasing D GmbH Kooperationen, Nedderfeld 95, 22529 Hamburg  
 Besichtigung 20.03.2025

Erstzulassung Hersteller	16.02.2022 Hyundai	Fahrzeugart Typ / Verkaufsbez.	Personenkraftwagen Kona (OS)(2017->) / Kona Ed. 30+ / Ed. 30+-Paket Elektro 2WD
Aufbauart	Limousine	Türen	5
Sitzplätze	5	Fahrzeug-Ident.-Nr.	TMAK281HFNJ048562
HSN / TSN	1349 / AFI	DAT Europa-Code®	013450332670001
DAT Marktindex	DE001 6240	Km-Stand abgelesen	107794
Energiequelle / Kraftstoff	Elektro	Leistung (kW)	26
Schadstoffklasse:	2017/1151;WLTP;reine	Antriebsart	Frontantrieb
Getriebe / Gänge	Elektrofz		
Farbe (Hersteller) / Farbe	Automatik / 3 Shimmering Silver / MET / Metallic / PN3GZ0 / Silber	Felgen	Leichtmetall
			Es wird unterstellt, dass die Gesamtaufleistung dem abgelesenen Km-Stand entspricht.

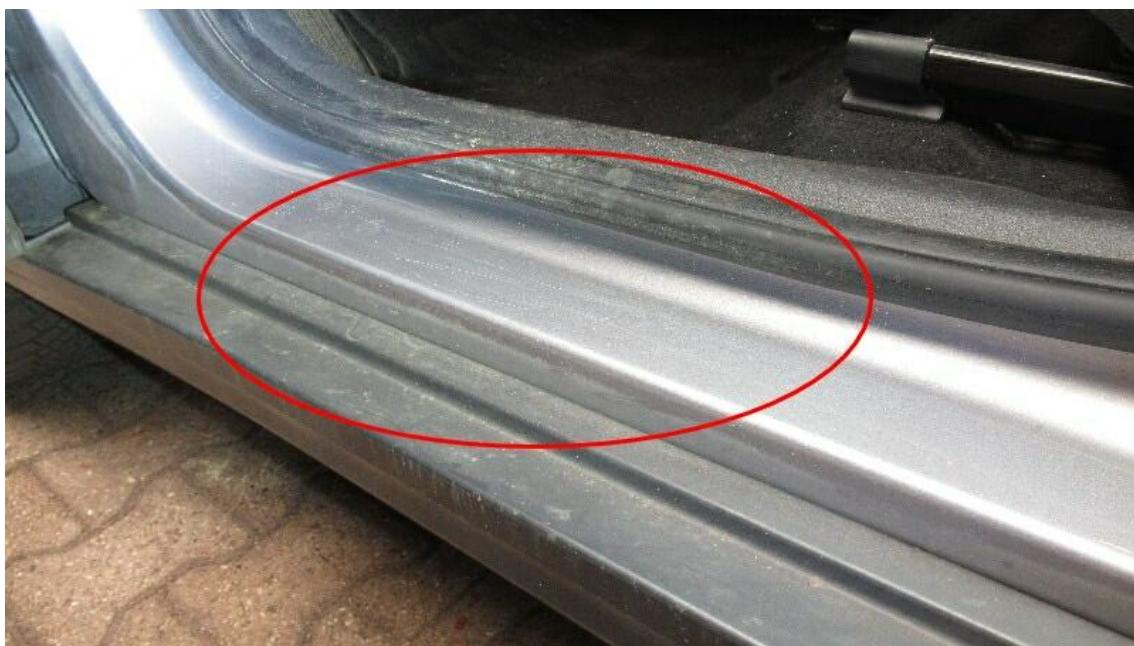
Tür vorne links Einstieg Lackierung, zerkratzt, Gebrauchsspur (Bild 8)

Bild 8 : Tür vorne links Einstieg Lackierung, zerkratzt, Gebrauchsspur

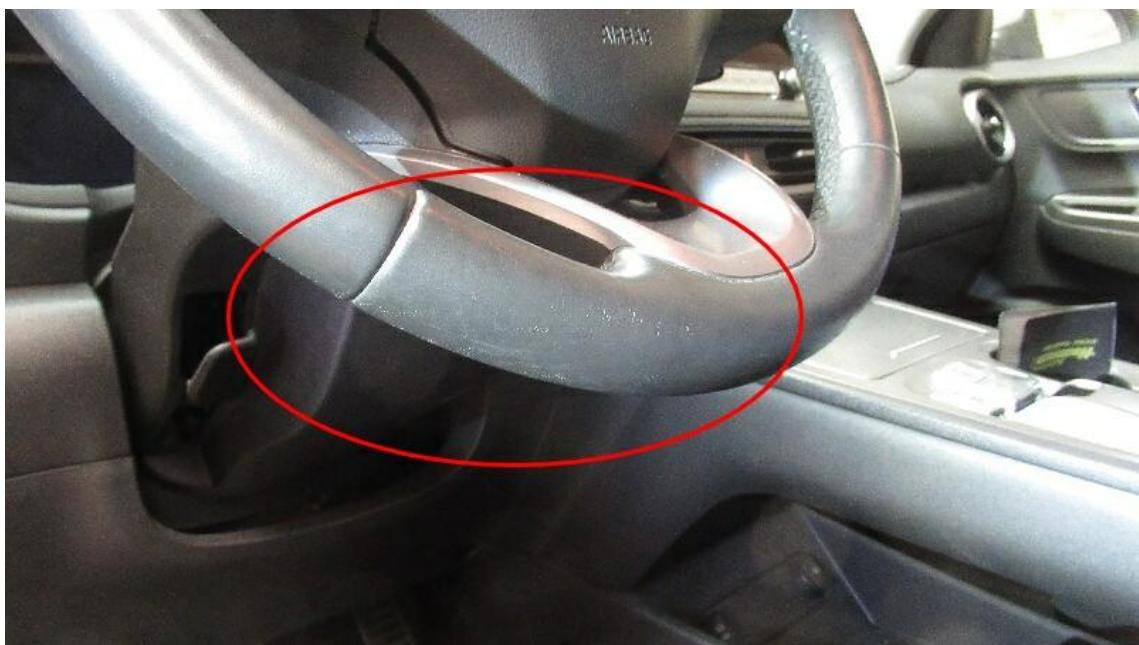
Lenkrad, zerkratzt, Gebrauchsspur (Bild 9)

Bild 9 : Lenkrad, zerkratzt, Gebrauchsspur

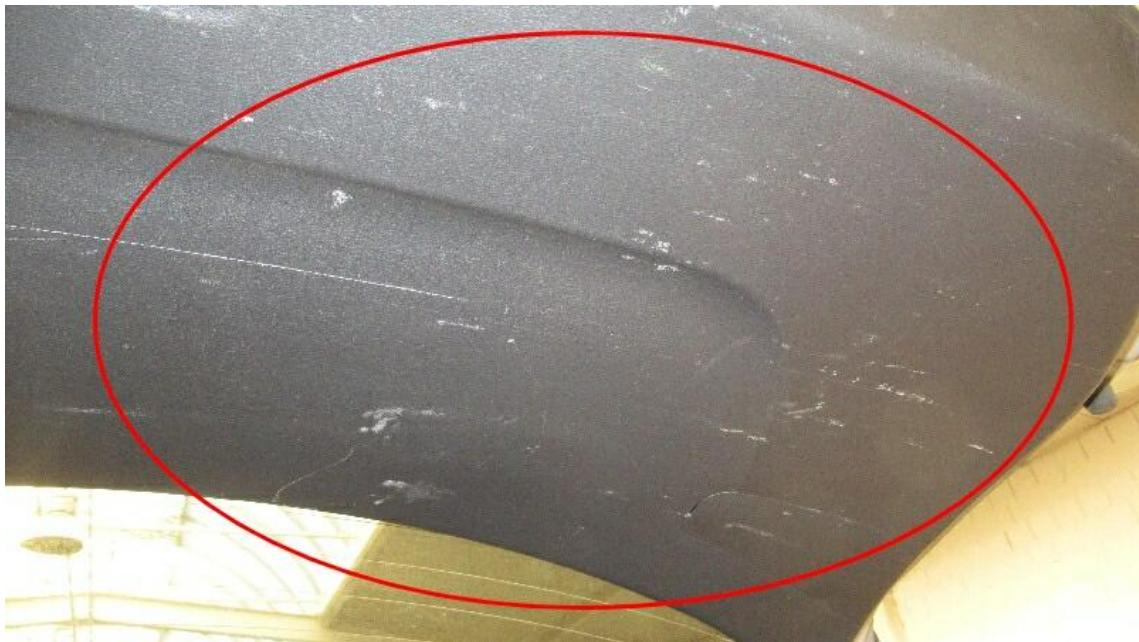
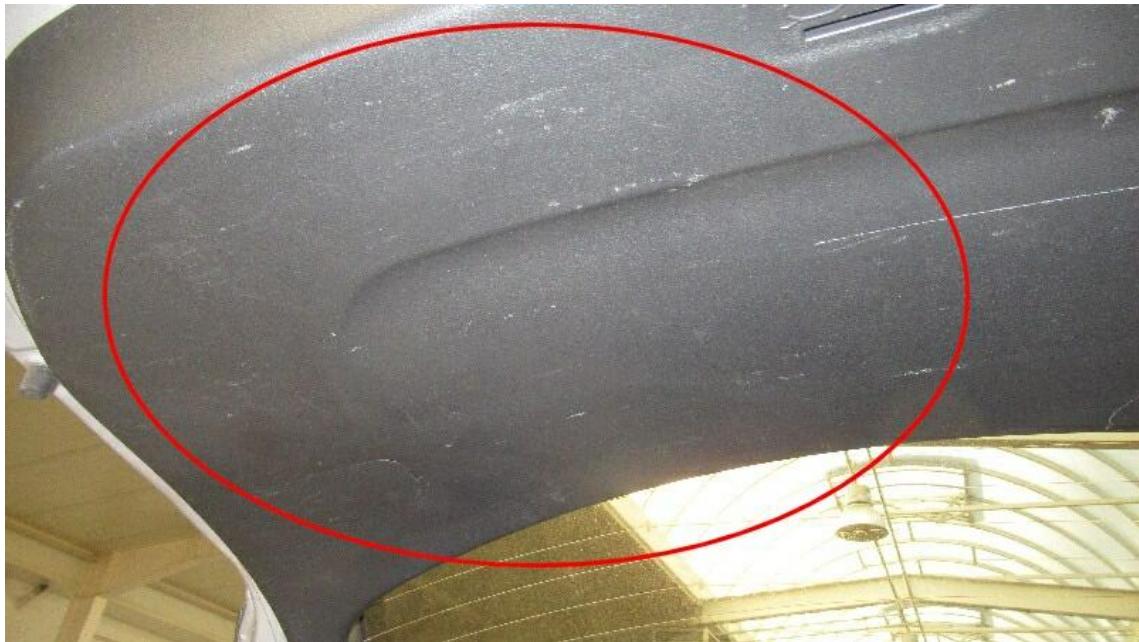
1. Werbefolie entfernen, Lackzustand, (Bild 30, 31, 32, 33, 34)
2. Hauptuntersuchung fällig, erneuern
3. Verkleidung Heckklappe zerkratzt, erneuern (Bild 10, 11)
4. Innenraum fleckig und Tierhaare, Reinigung mit Ozonbehandlung durchführen, (Bild 12, 13, 14, 15)
5. Hagelschaden, (Bild 17, 18, 19, 20, 21, 22, 23, 24)
6. Wartungsintervalle überzogen, Entfall der uneingeschränkten Herstellergarantie
7. Felge vorne links, verschrammt, smart repair (Bild 42)

Bild 10 : Verkleidung Heckklappe zerkratzt

Bild 11 : Verkleidung Heckklappe zerkratzt

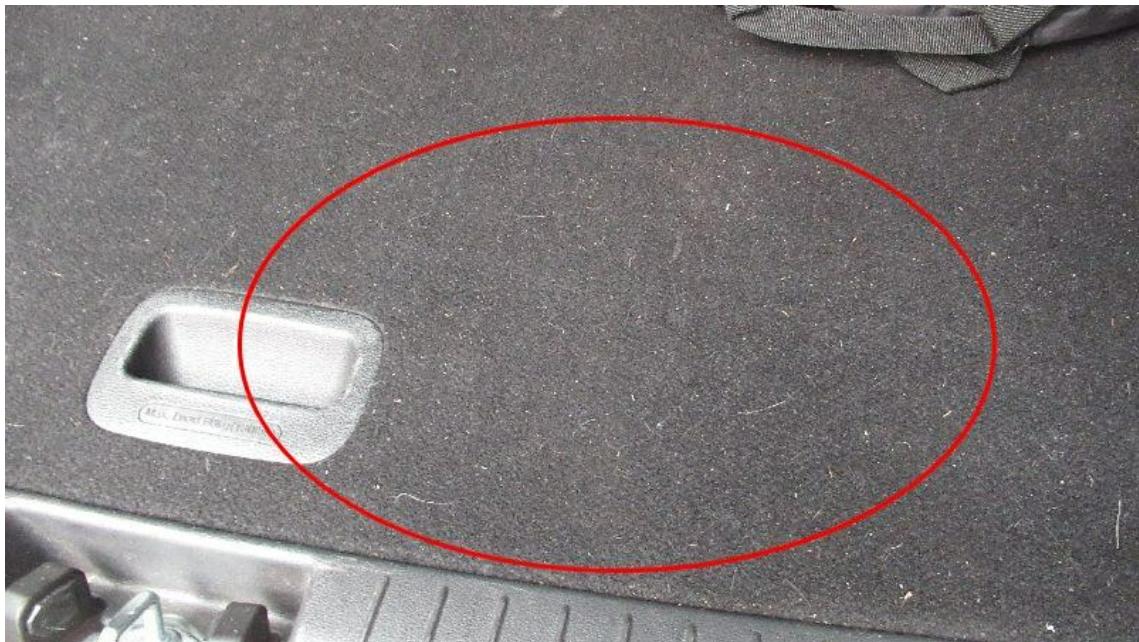
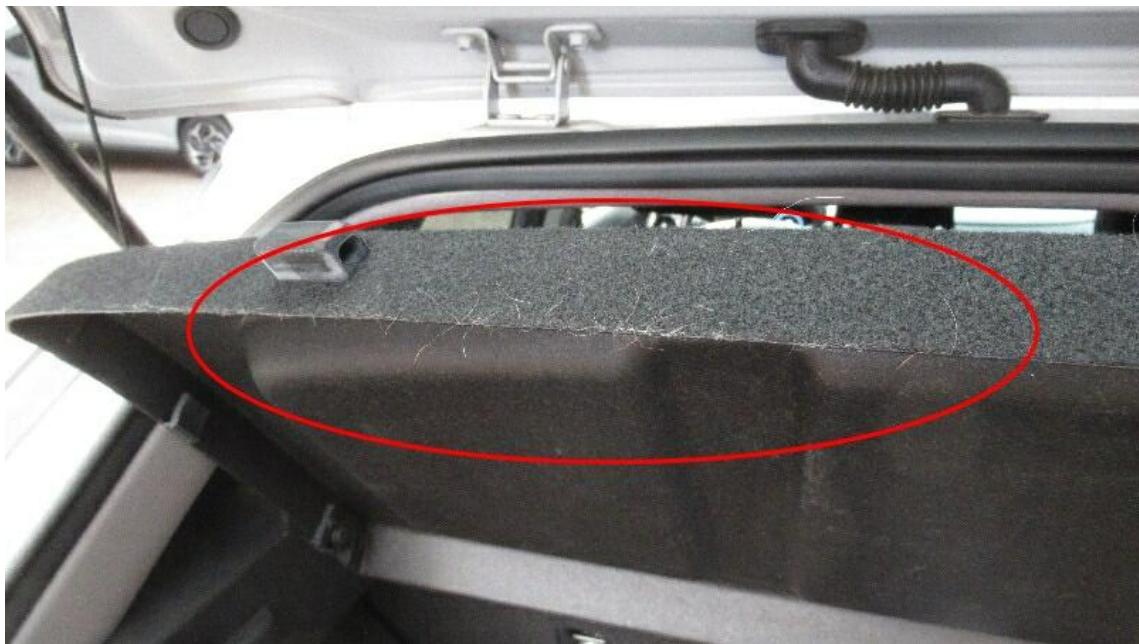
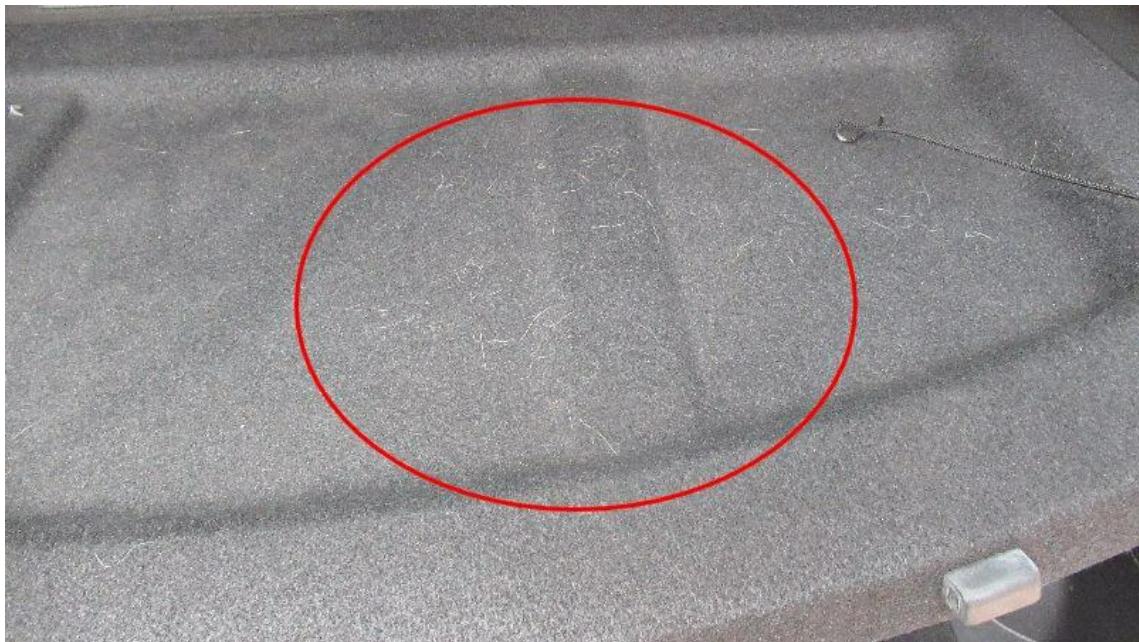
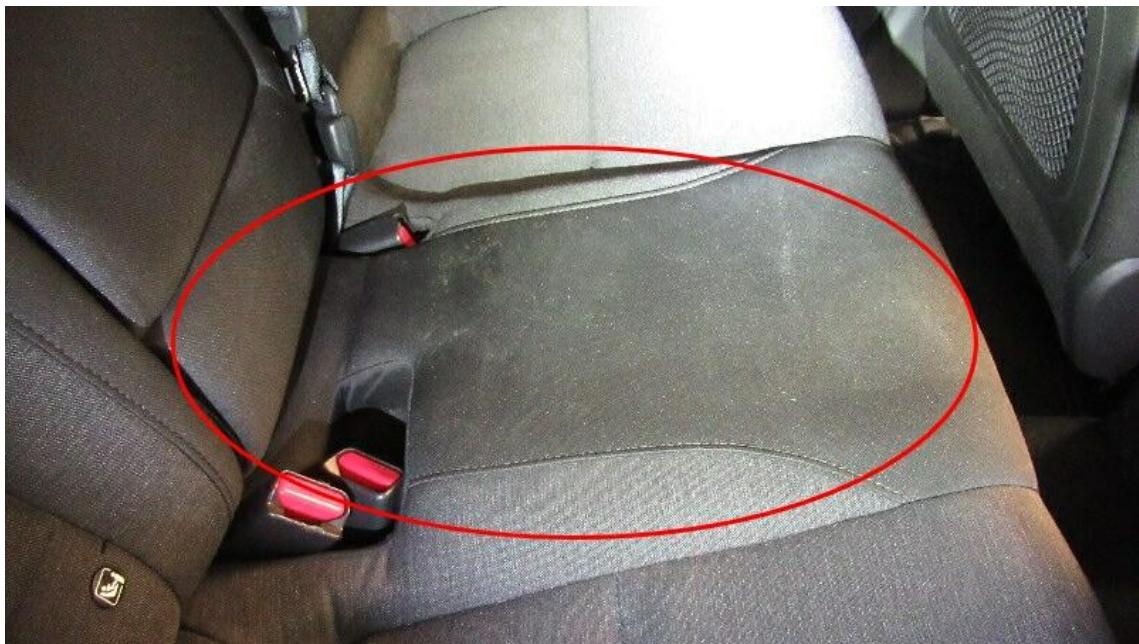
Bild 12 : Innenraum fleckig und Tierhaare, Reinigung mit Ozonbehandlung durchführen

Bild 13 : Innenraum fleckig und Tierhaare, Reinigung mit Ozonbehandlung durchführen

Bild 14 : Innenraum fleckig und Tierhaare, Reinigung mit Ozonbehandlung durchführen

Bild 15 : Innenraum fleckig und Tierhaare, Reinigung mit Ozonbehandlung durchführen

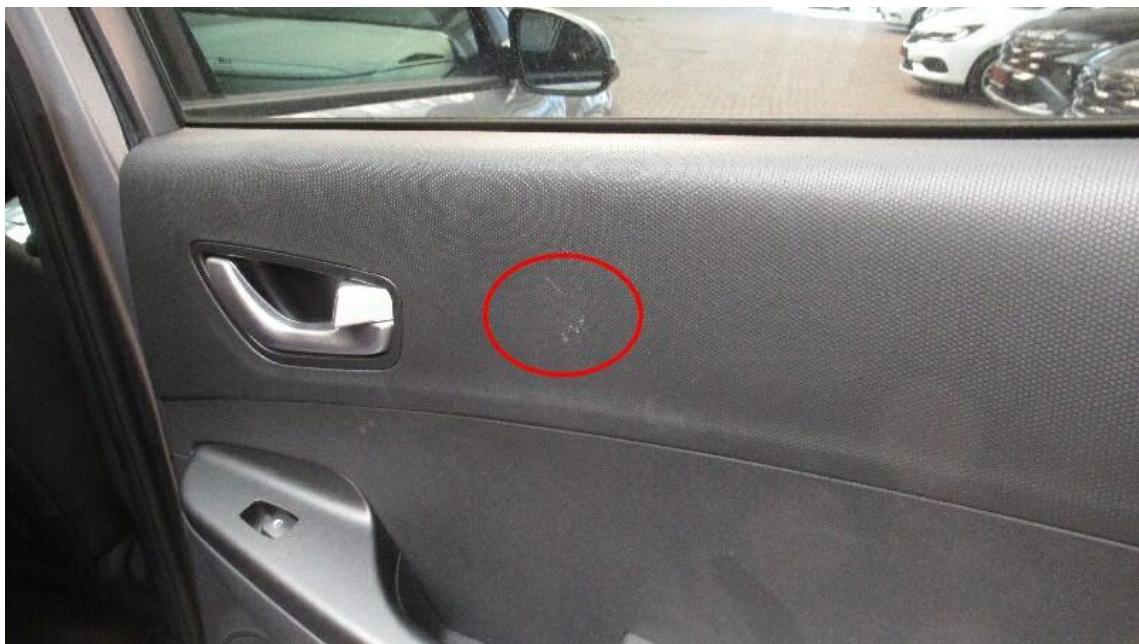
Verkleidung Tür hinten rechts, zerkratzt, Gebrauchsspur (Bild 16)

Bild 16 : Verkleidung Tür hinten rechts, zerkratzt, Gebrauchsspur

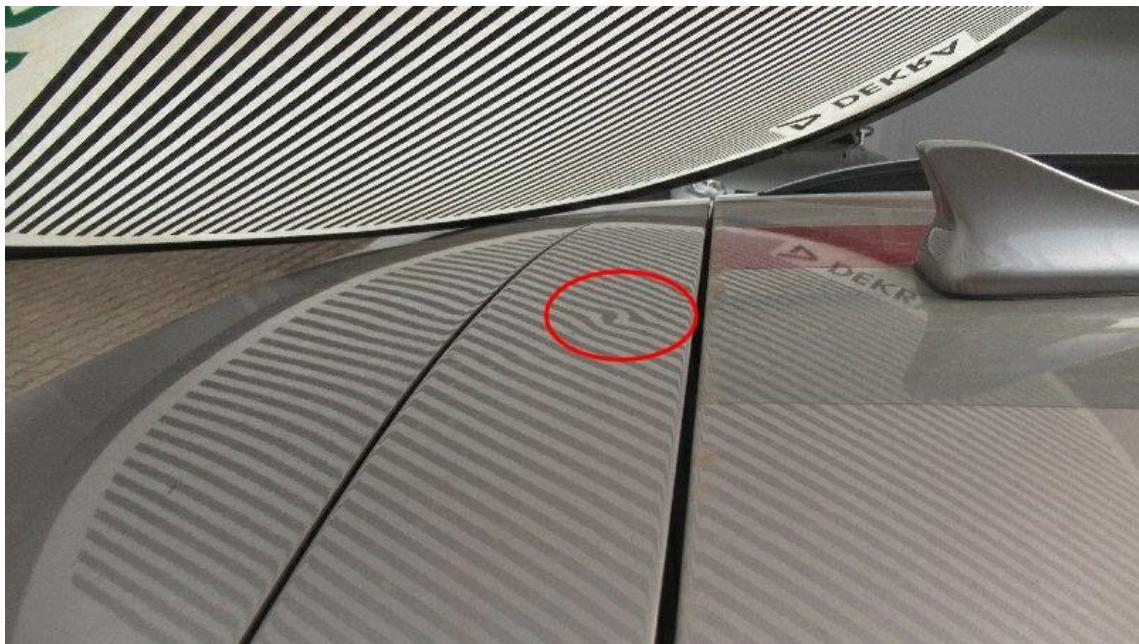
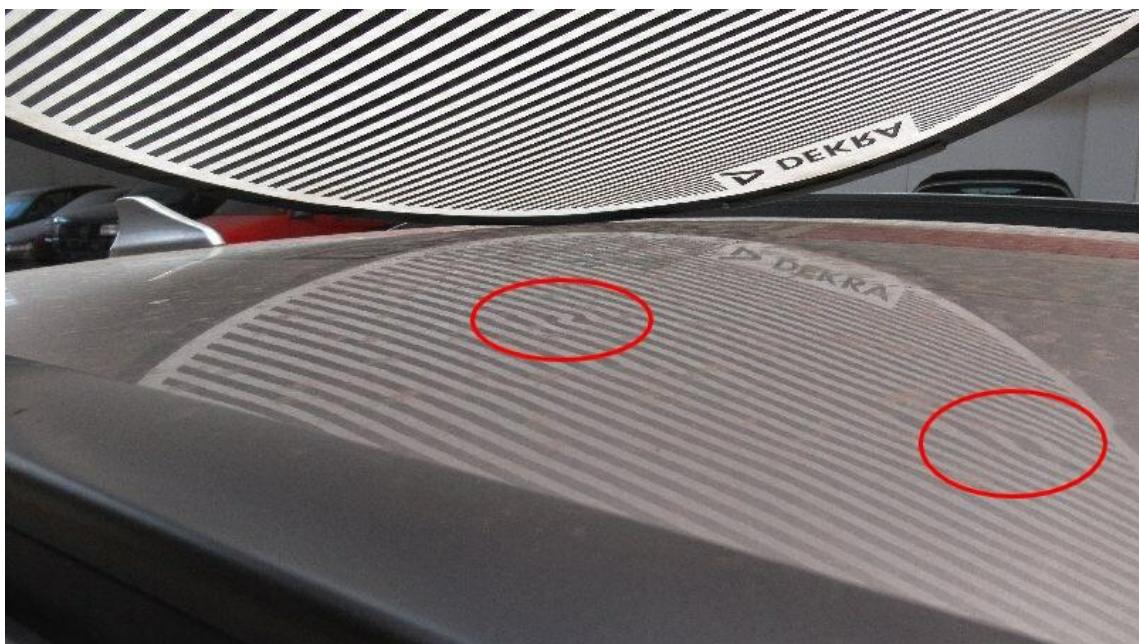
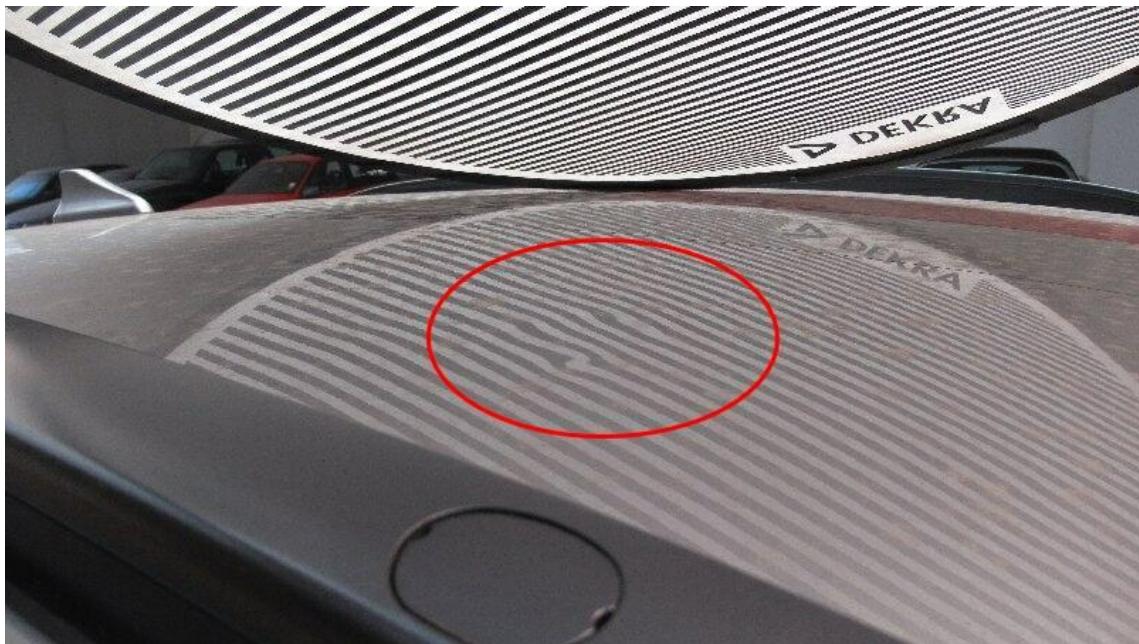
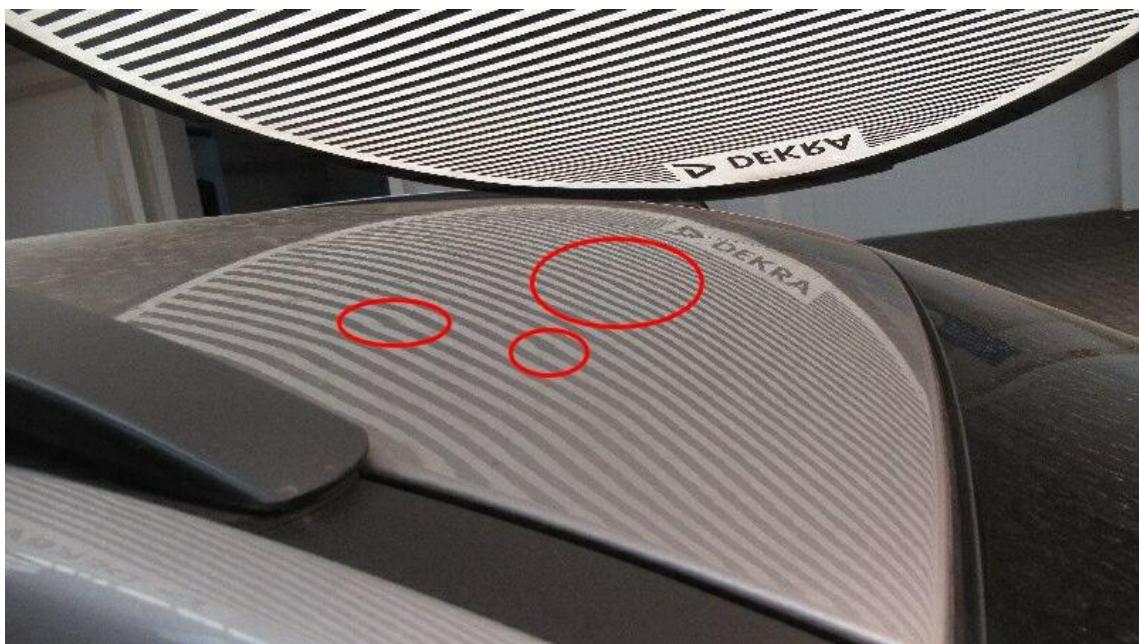
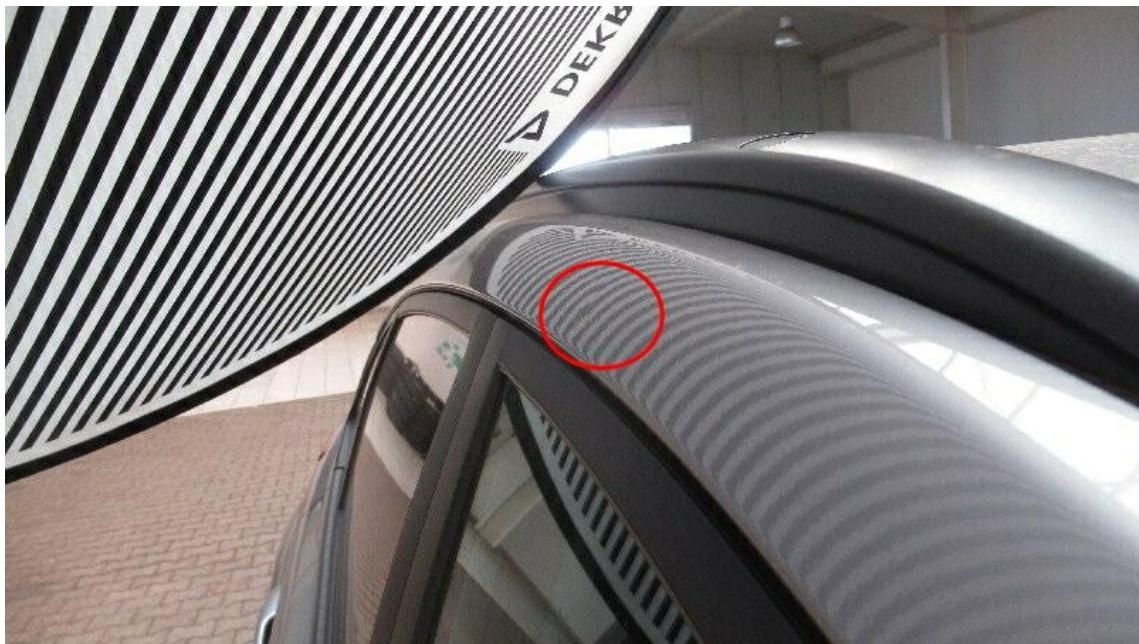
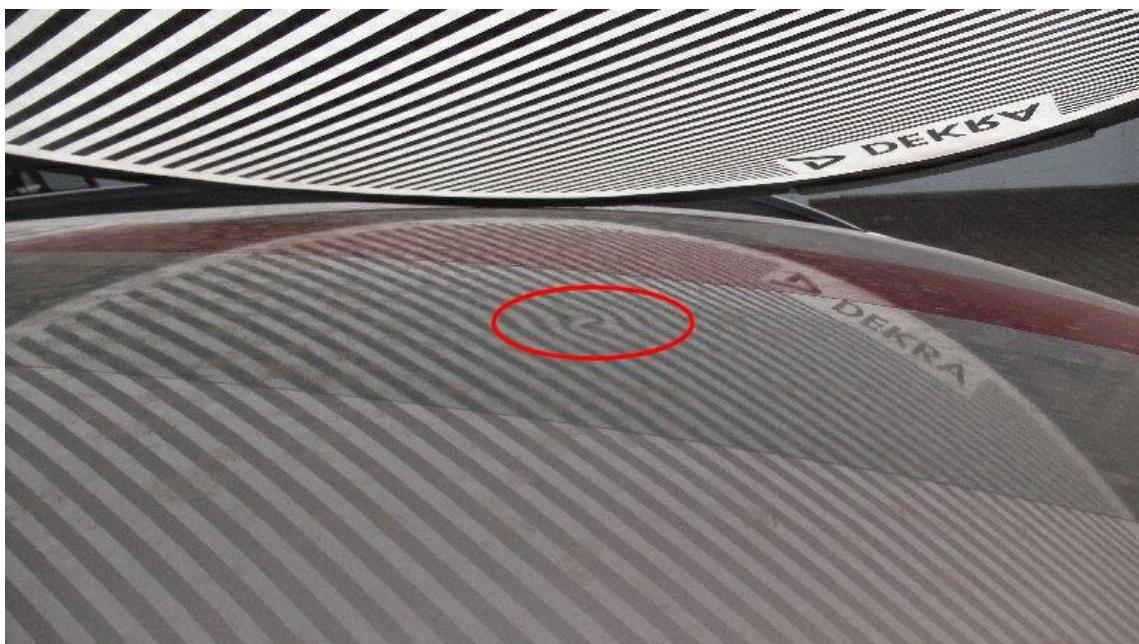
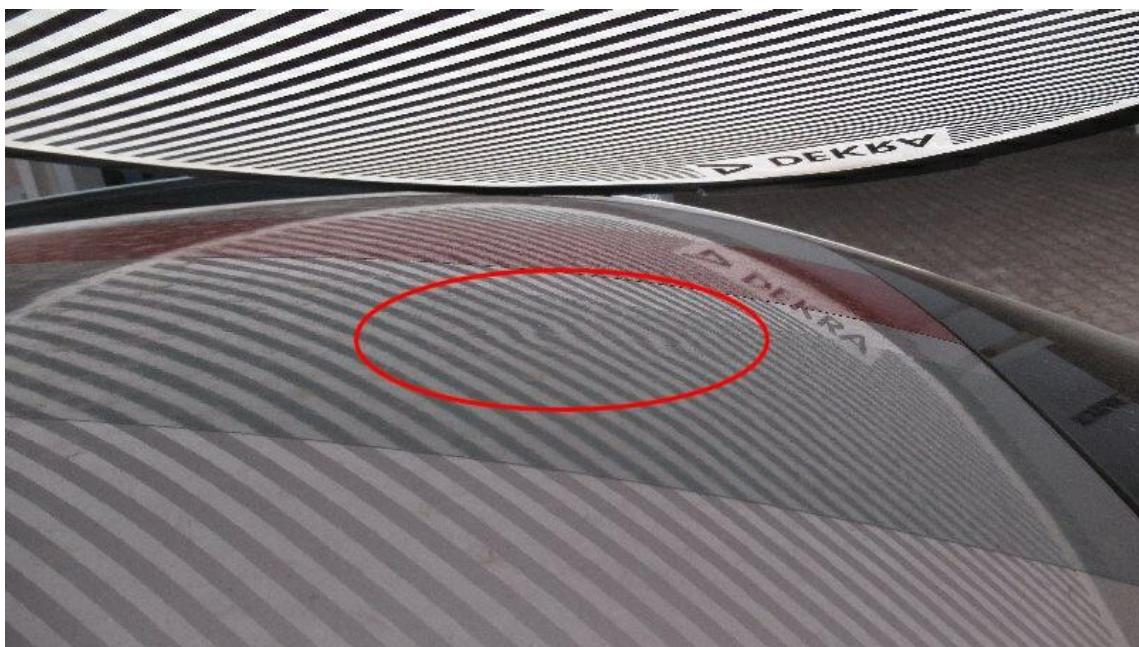
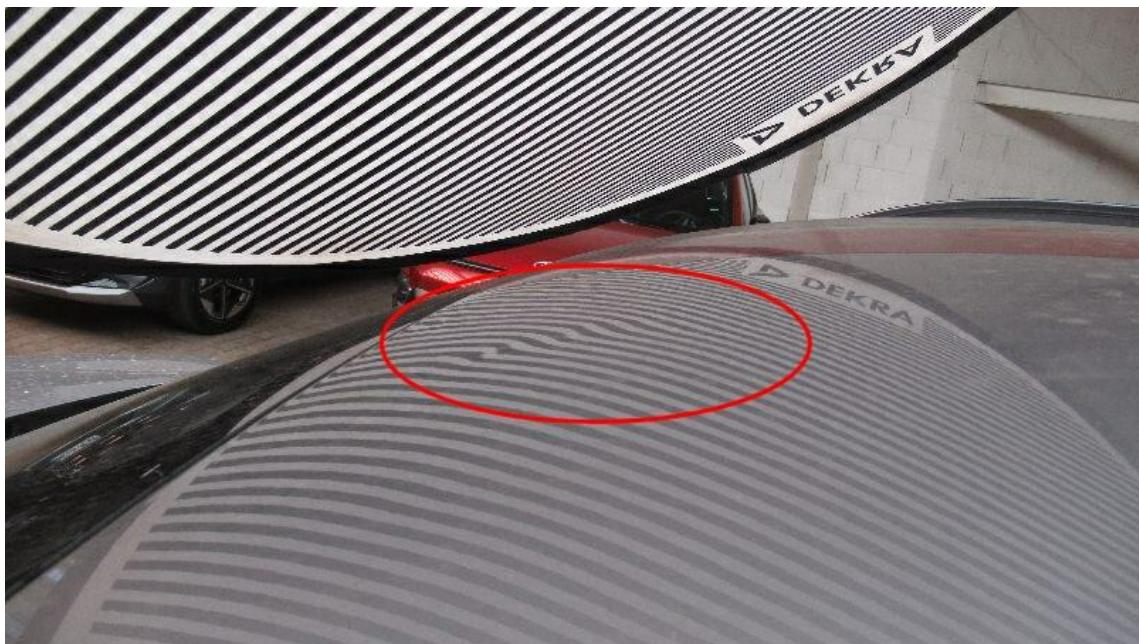
Bild 17 : Hagelschaden

Bild 18 : Hagelschaden

Bild 19 : Hagelschaden

Bild 20 : Hagelschaden

Bild 21 : Hagelschaden

Bild 22 : Hagelschaden

Bild 23 : Hagelschaden

Bild 24 : Hagelschaden

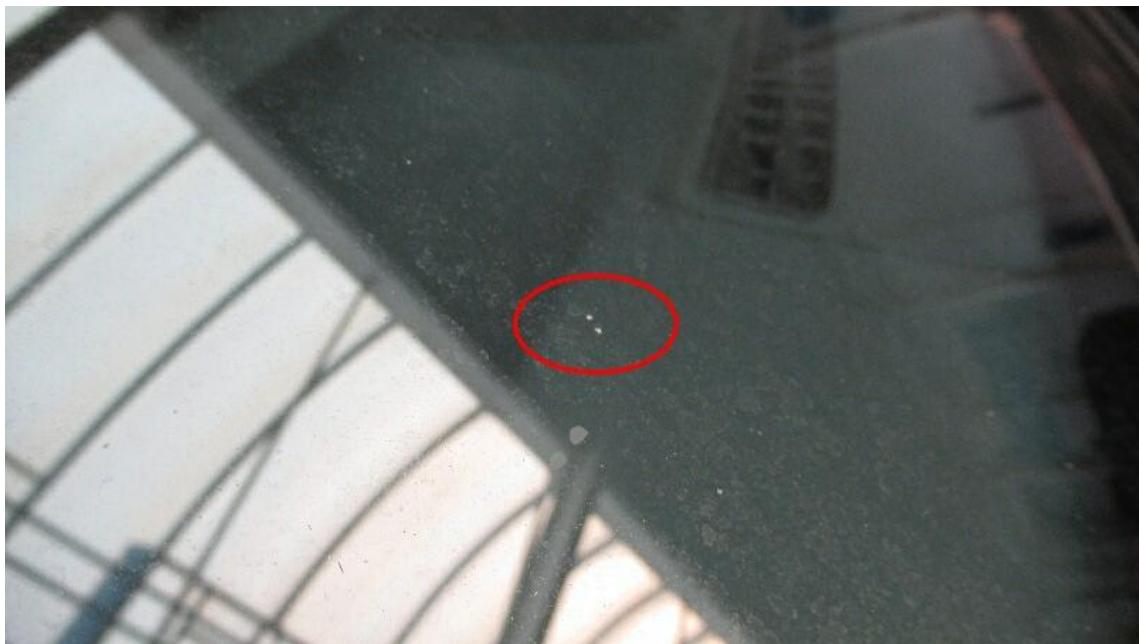
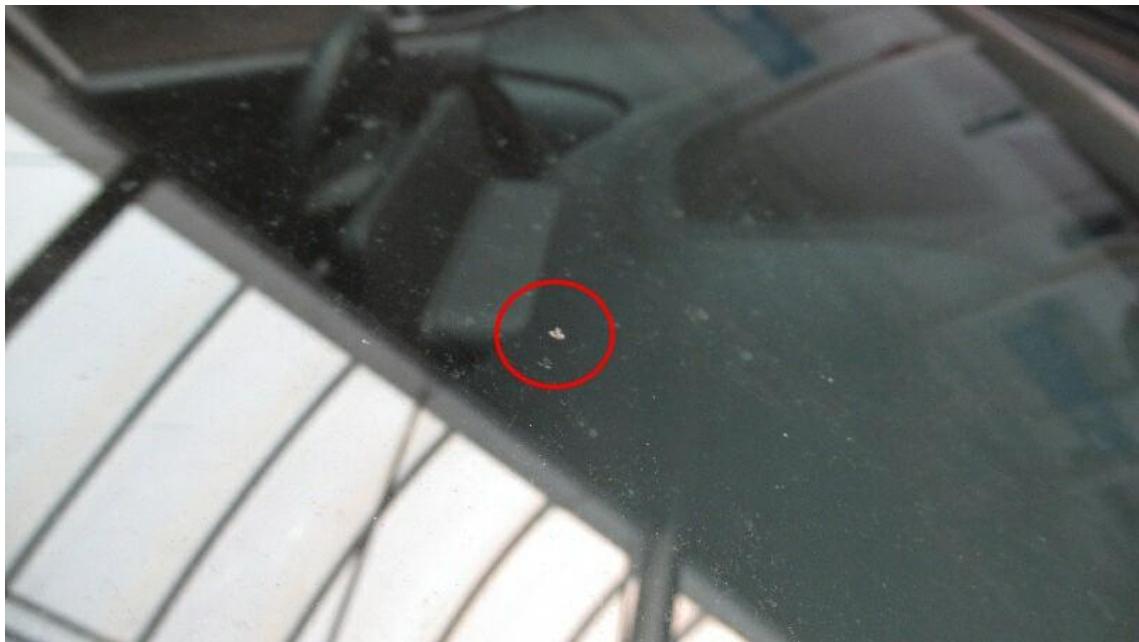
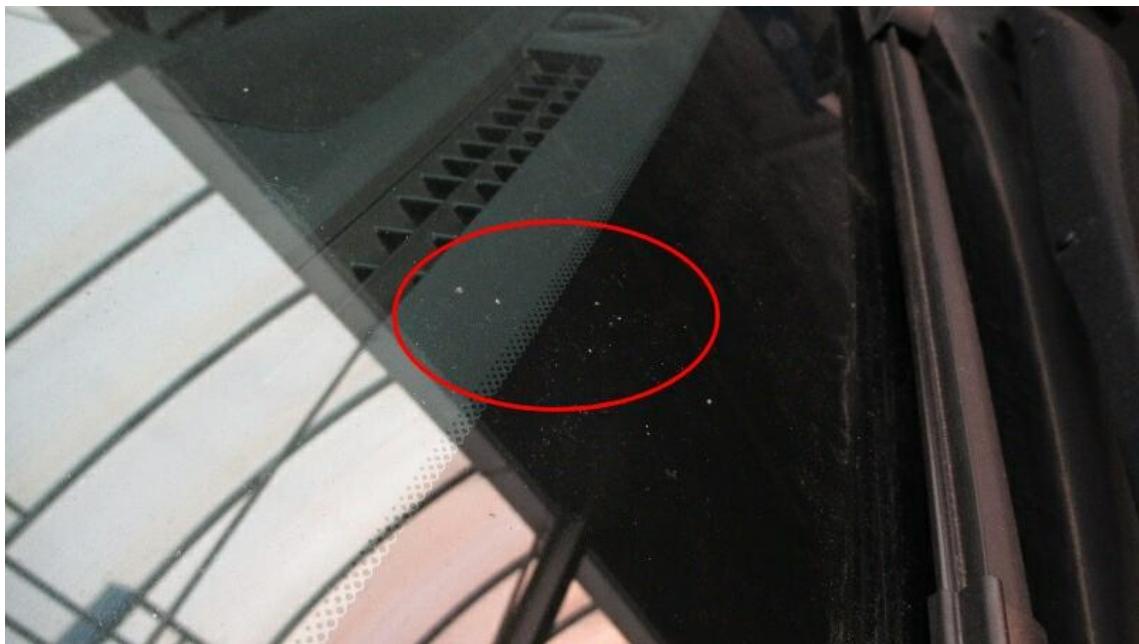
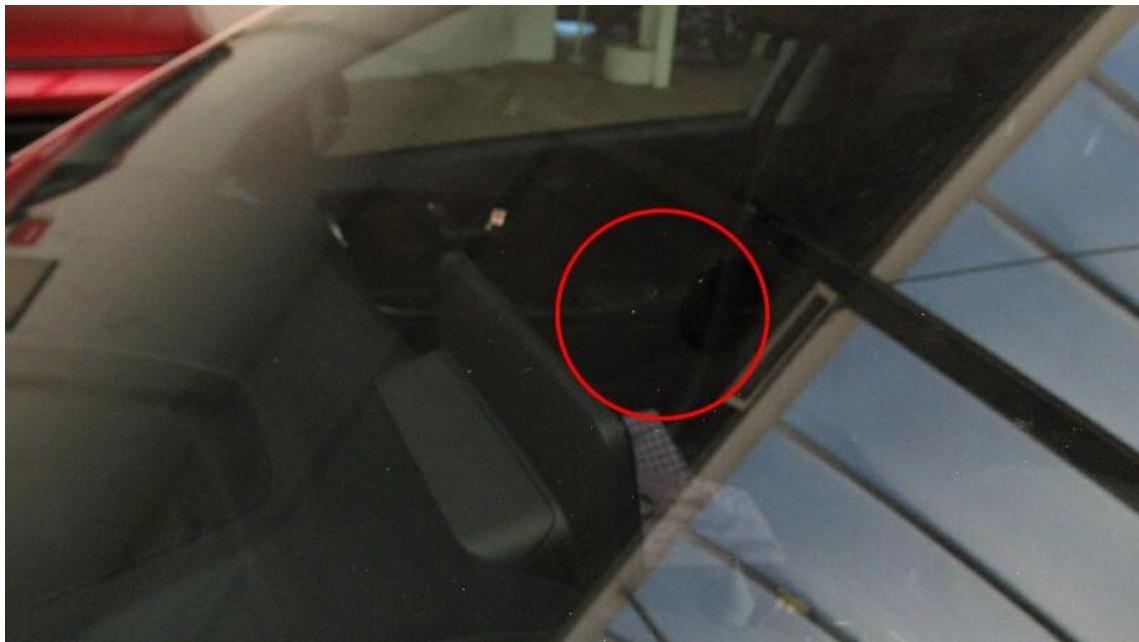
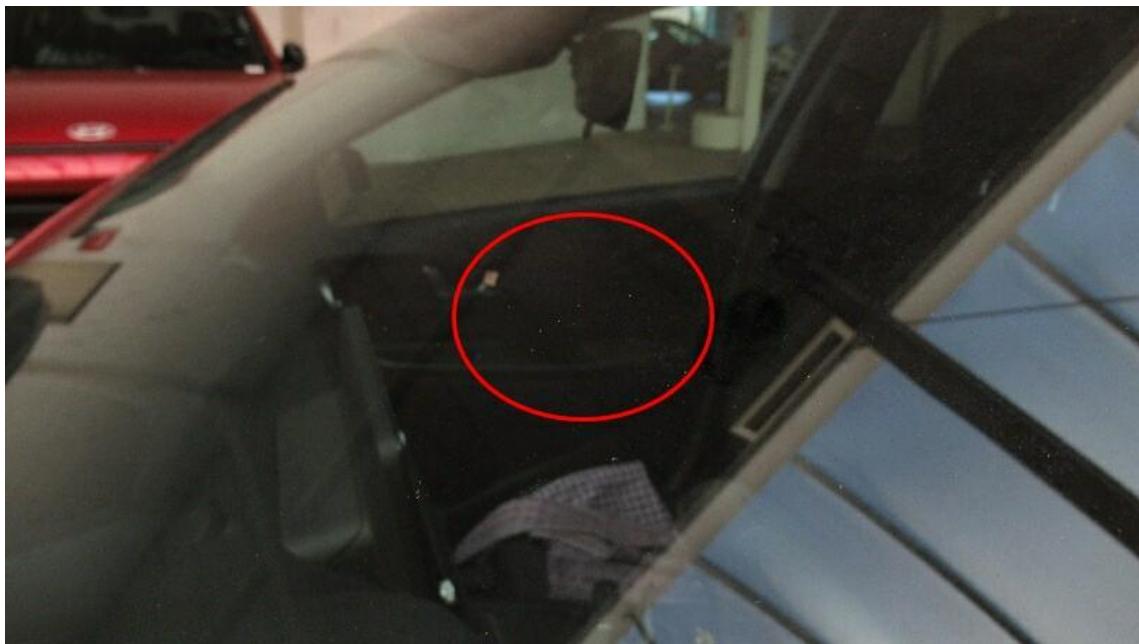
Frontscheibe mehrere oberflächliche Steinschläge, (Bild 25, 26, 27, 28, 29)  
Stoßstange vorne Lackierung mehrere Steinschläge, (Bild 37, 38)  
Blende Tür hinten links Steinschlag (Bild 40)

Bild 25 : Frontscheibe mehrere oberflächliche Steinschläge

Bild 26 : Frontscheibe mehrere oberflächliche Steinschläge

Bild 27 : Frontscheibe mehrere oberflächliche Steinschläge

Bild 28 : Frontscheibe mehrere oberflächliche Steinschläge

Bild 29 : Frontscheibe mehrere oberflächliche Steinschläge

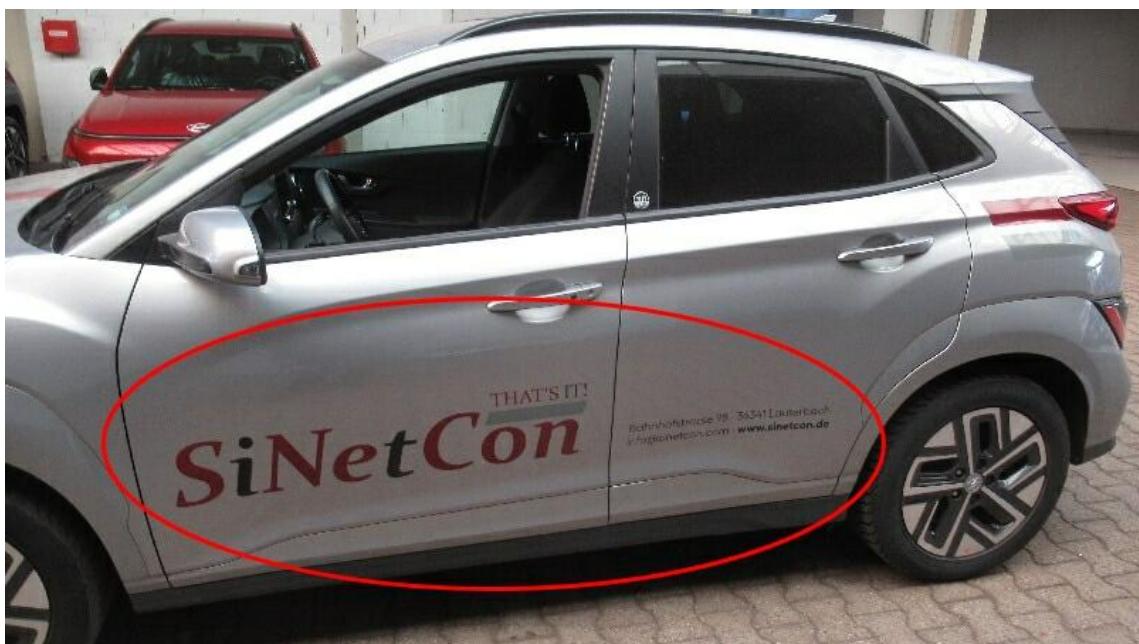
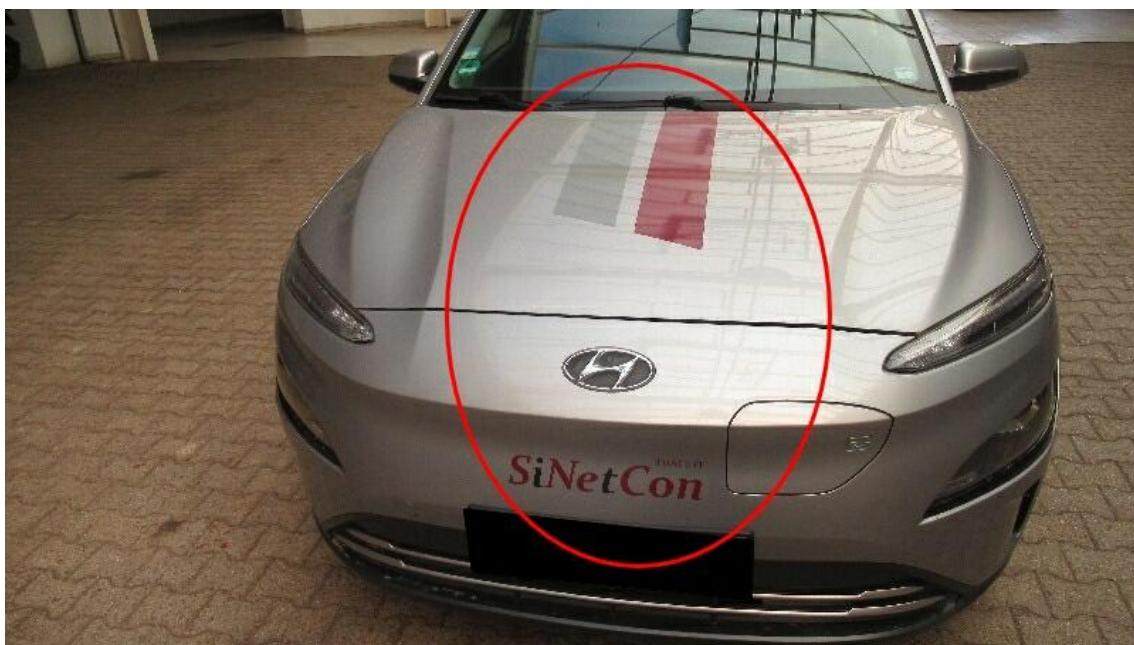
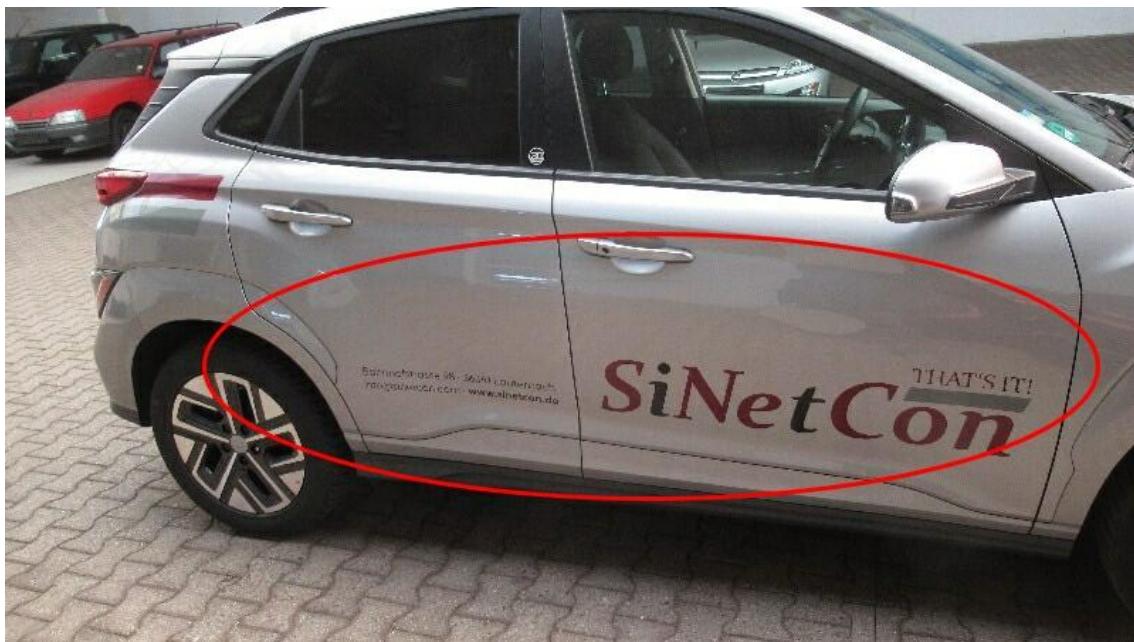
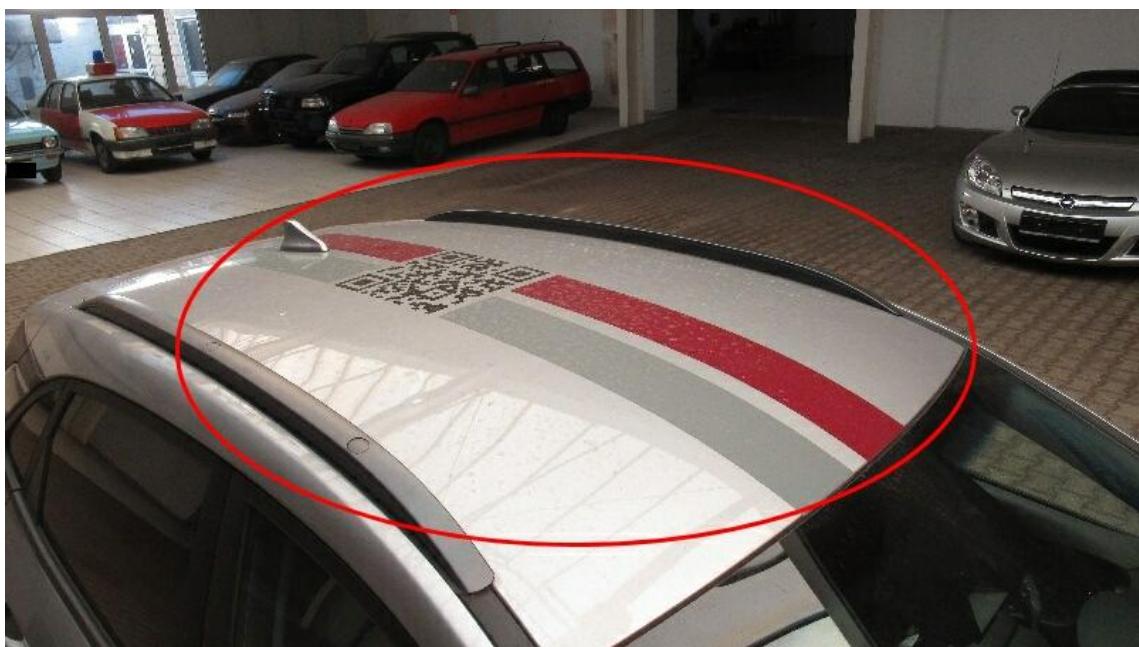
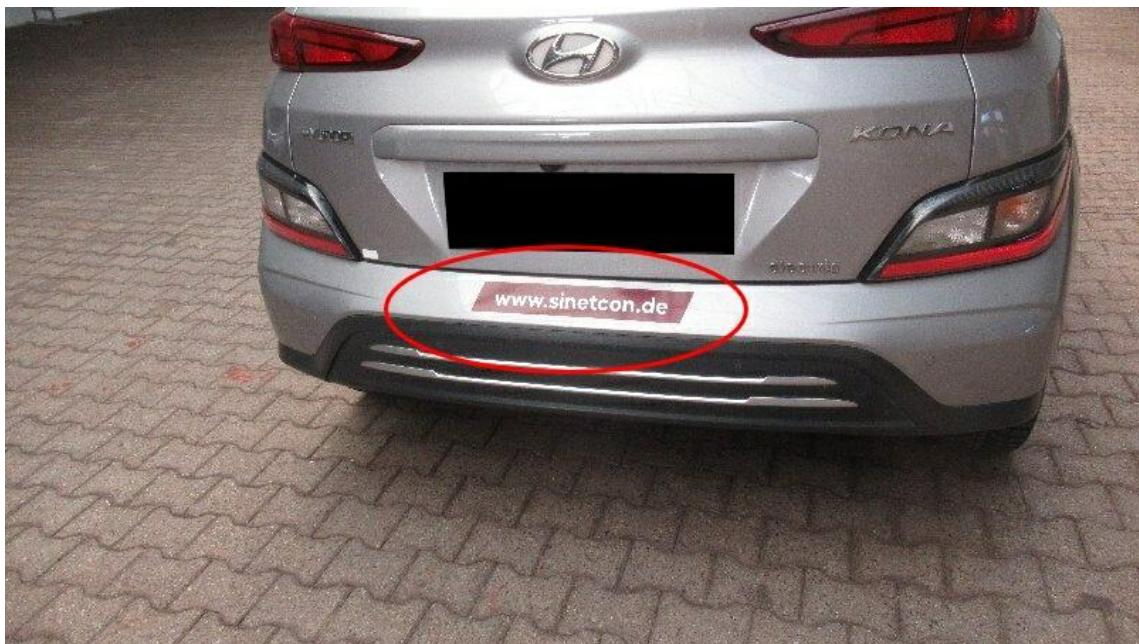
Bild 30 : Werbefolie entfernen, Lackzustand

Bild 31 : Werbefolie entfernen, Lackzustand

Bild 32 : Werbefolie entfernen, Lackzustand

Bild 33 : Werbefolie entfernen, Lackzustand

Bild 34 : Werbefolie entfernen, Lackzustand

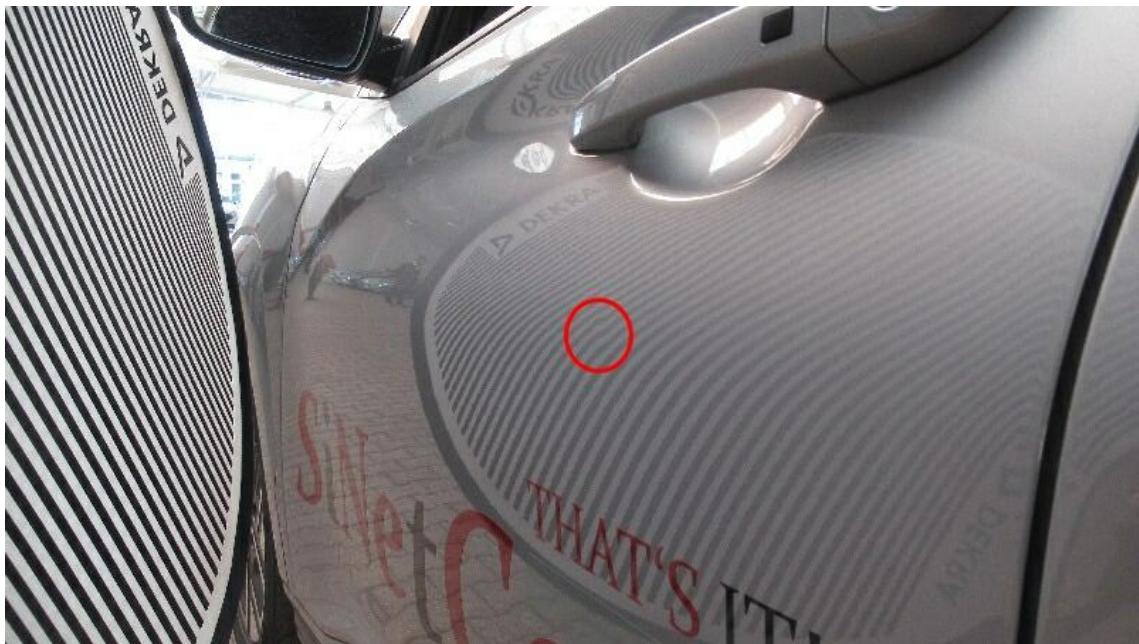
Tür vorne links, eingedellt, Gebrauchsspur (Bild 35)

Bild 35 : Tür vorne links, eingedellt, Gebrauchsspur

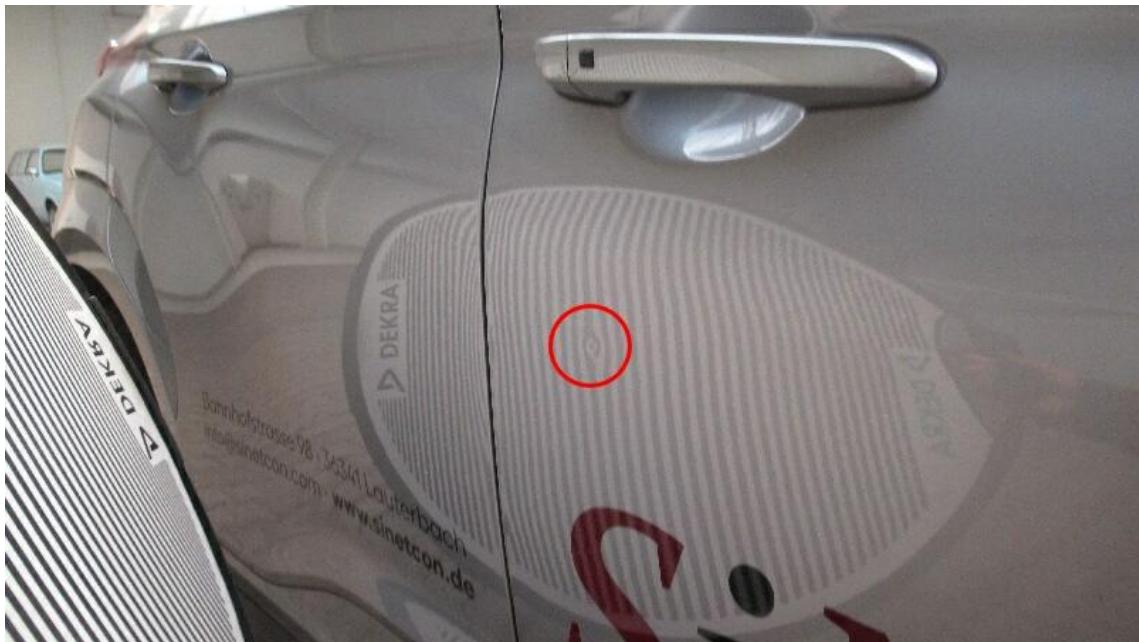
Tür vorne rechts, eingedellt, Gebrauchsspur (Bild 36)

Bild 36 : Tür vorne rechts, eingedellt, Gebrauchsspur
