# Zustandsbericht / Minderwertgutachten

Auftraggeber ALD AutoLeasing D GmbH Kooperationen, Nedderfeld 95, 22529 Hamburg  
 Besichtigung 20.03.2025

Erstzulassung Hersteller	16.02.2022 Hyundai	Fahrzeugart Typ / Verkaufsbez.	Personenkraftwagen Kona (OS)(2017->) / Kona Ed. 30+ / Ed. 30+-Paket Elektro 2WD
Aufbauart	Limousine	Türen	5
Sitzplätze	5	Fahrzeug-Ident.-Nr.	TMAK281HFNJ048562
HSN / TSN	1349 / AFI	DAT Europa-Code®	013450332670001
DAT Marktindex	DE001 6240	Km-Stand abgelesen	107794
Energiequelle / Kraftstoff	Elektro	Leistung (kW)	26
Schadstoffklasse:	2017/1151;WLTP;reine	Antriebsart	Frontantrieb
Getriebe / Gänge	Elektrofz		
Farbe (Hersteller) / Farbe	Automatik / 3 Shimmering Silver / MET / Metallic / PN3GZ0 / Silber	Felgen	Leichtmetall
			Es wird unterstellt, dass die Gesamtaufleistung dem abgelesenen Km-Stand entspricht.

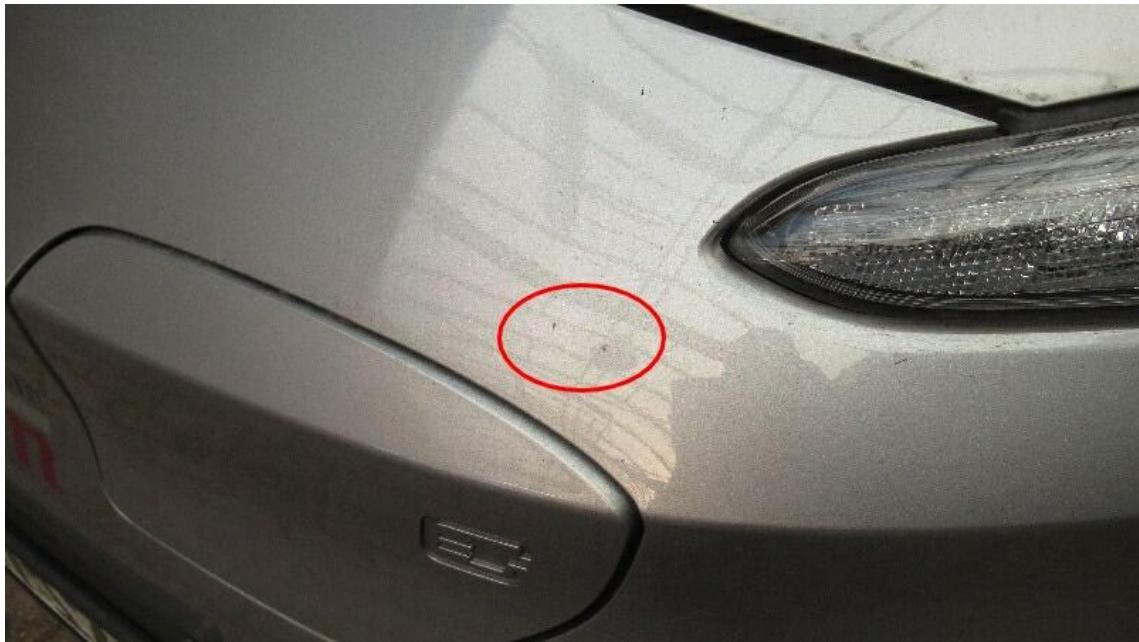
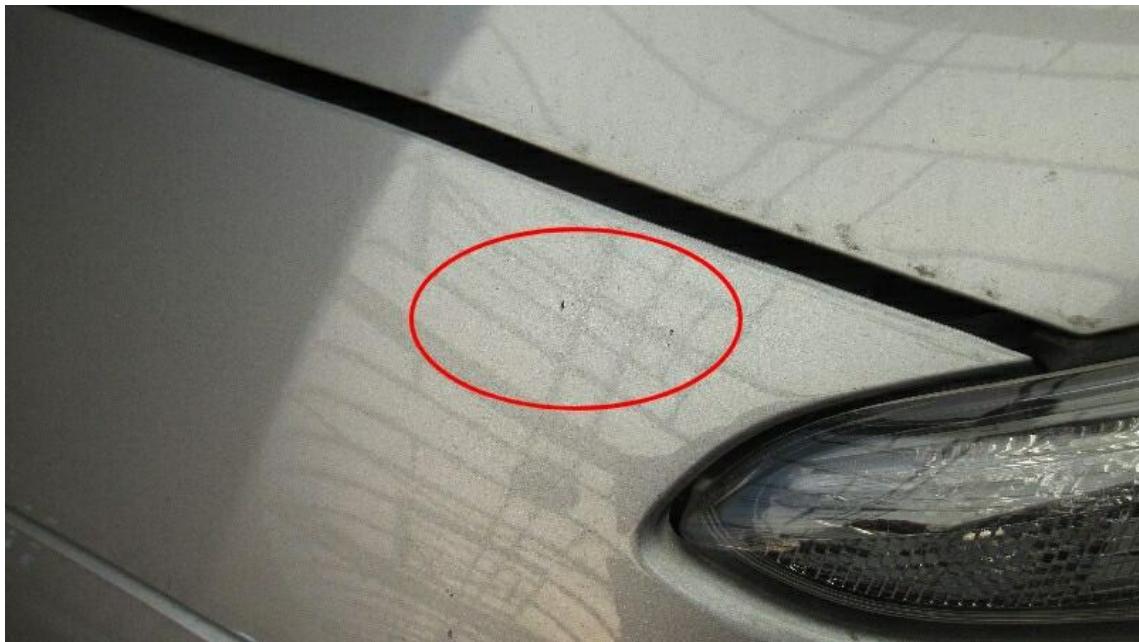
Bild 37 : Stoßstange vorne Lackierung mehrere Steinschläge

Bild 38 : Stoßstange vorne Lackierung mehrere Steinschläge

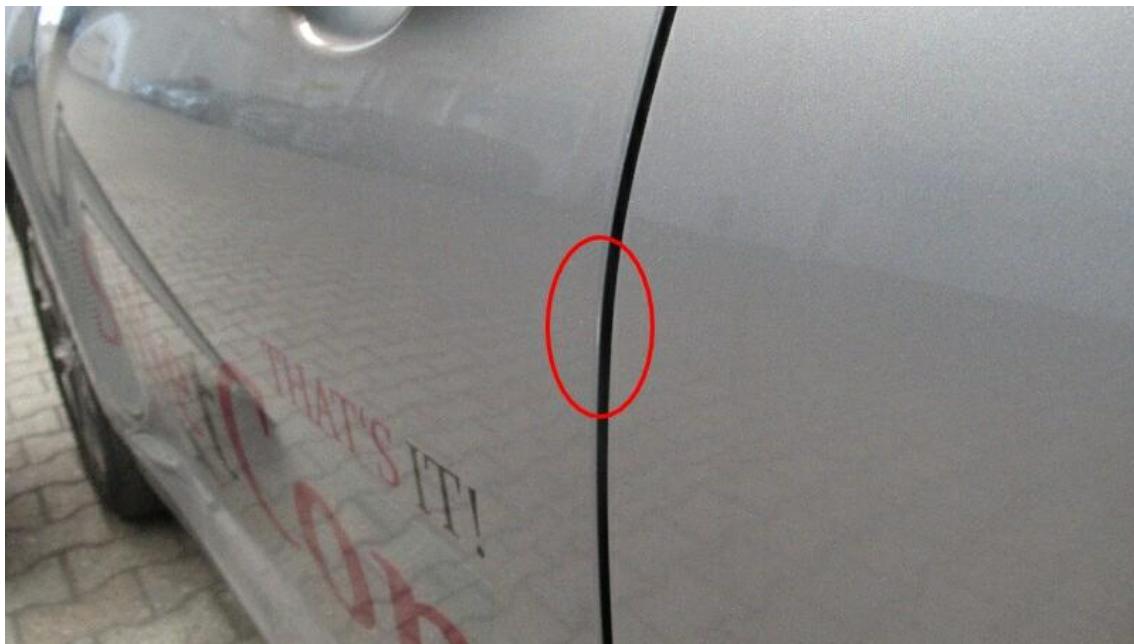
Tür vorne links Türkante, verschrammt, Gebrauchsspur (Bild 39)

Bild 39 : Tür vorne links Türkante, verschrammt, Gebrauchsspur

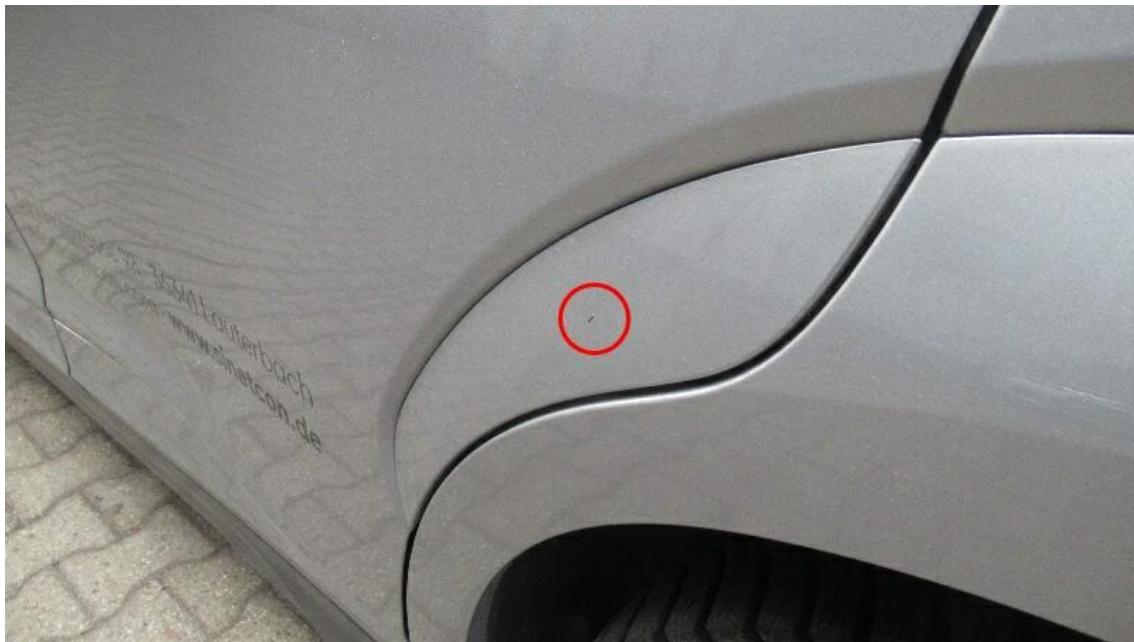
Bild 40 : Blende Tür hinten links Steinschlag

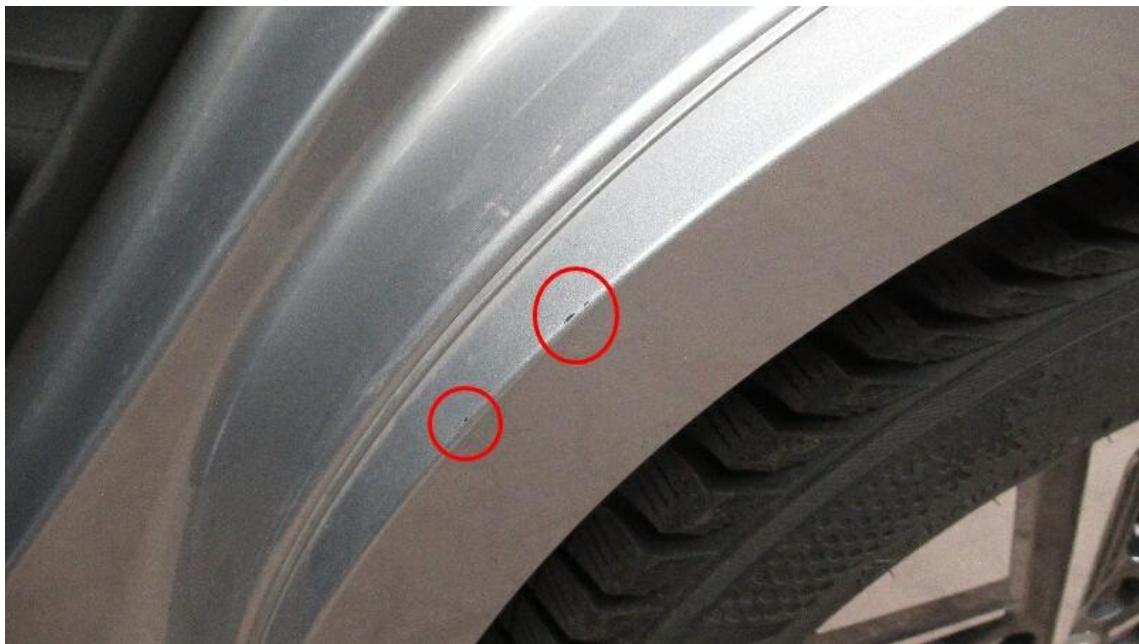
Radlaufleiste hinten links Kante zerkratzt (Bild 41)

Bild 41 : Radlaufleiste hinten links Kante zerkratzt

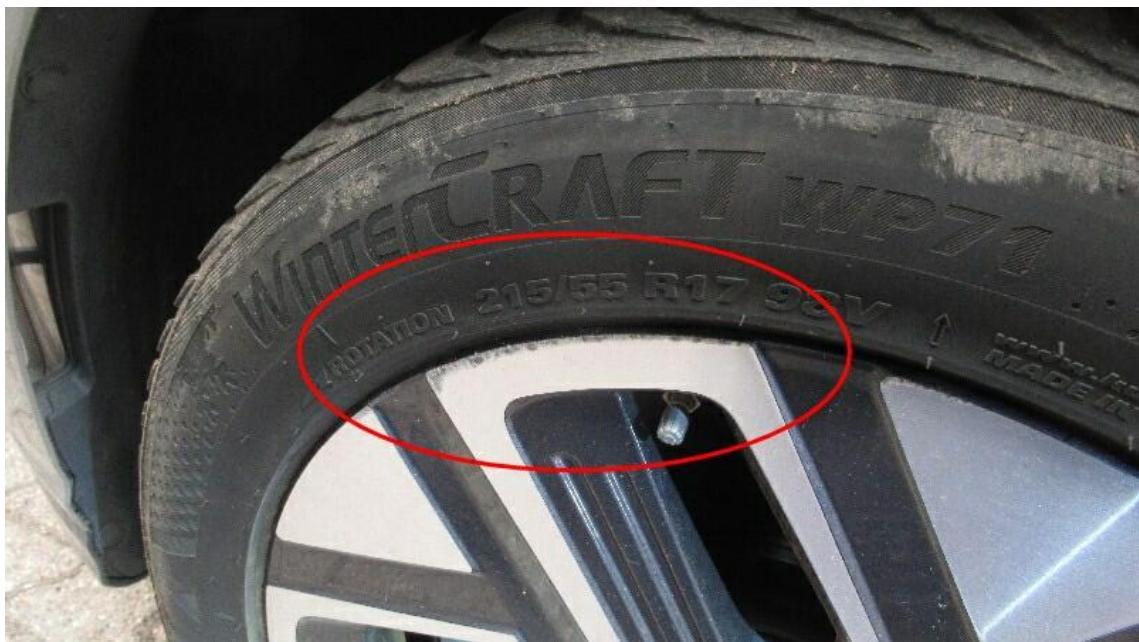
Bild 42 : Felge vorne links, verschrammt, smart repair
