Zustandsbericht / Minderwertgutachten

ALD AutoLeasing D GmbH Kooperationen, Nedderfeld 95, 22529 Hamburg
09.04.2025

Erstzulassung	01.07.2022	Fahrzeugart	Personenkraftwagen
Hersteller	Kia	Typ / Verkaufsbez.	Niro (DE)(2016->) / e-Niro Vision 39 kWh
Aufbauart	Kombi	Türen	5
Fahrzeug-Ident.-Nr.	KNACC81HFN5152540	HSN / TSN	2233 / AAL
DAT Europa-Code®	014250423120001	DAT Marktindex	DE001 6262
Km-Stand abgelesen	38040	Nächste HU §29 StVZO	07 / 2025
Energiequelle / Kraftstoff	Elektro	Leistung (kW)	27
Farbe	(KLG) STAHLGRAU M / Metallic / KLG	Felgen	Leichtmetall

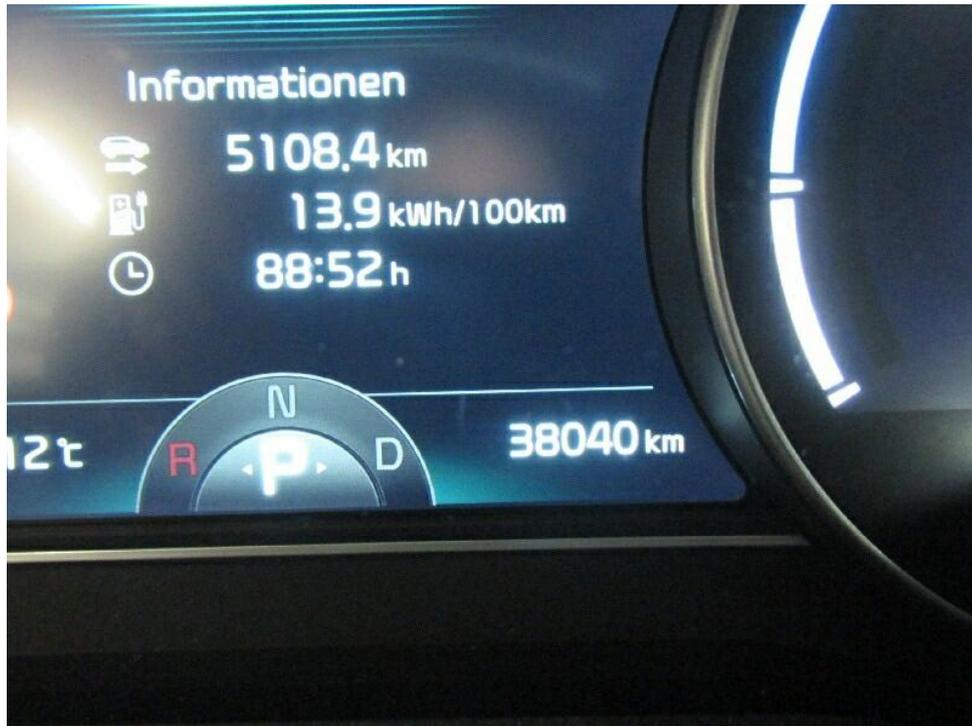
Bild 3 : Tacho mit KM Stand

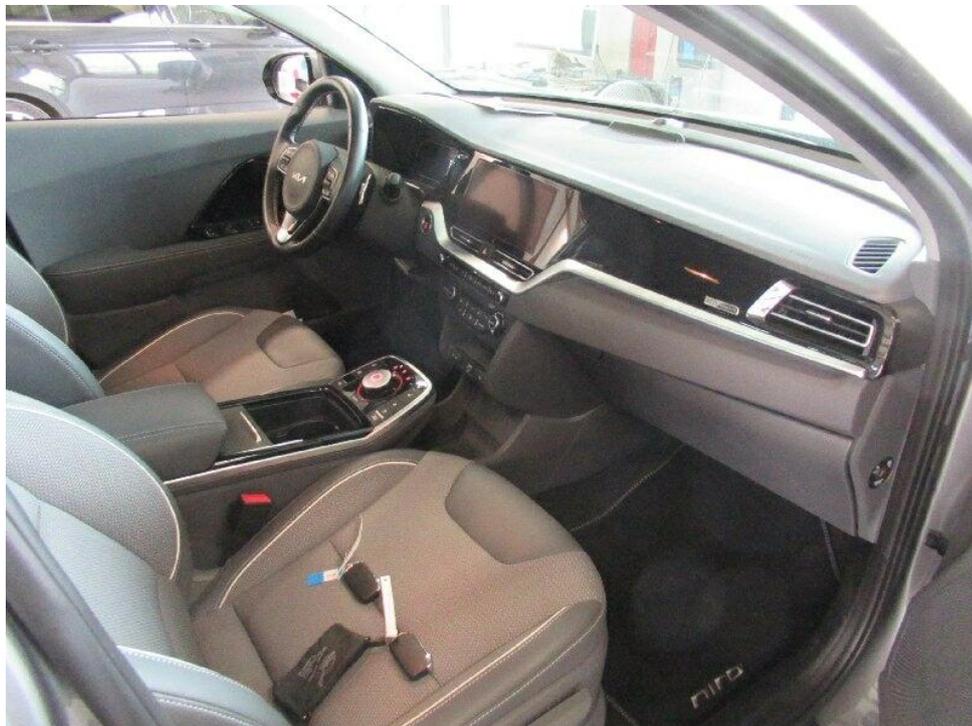
Bild 4 : Innenraum durch Beifahrertür
