Zustandsbericht / Minderwertgutachten

ALD AutoLeasing D GmbH Kooperationen, Nedderfeld 95, 22529 Hamburg
13.03.2025

Erstzulassung Hersteller	25.02.2021 Hyundai	Fahrzeugart Typ / Verkaufsbez.	Personenkraftwagen Kona (OS)(2017->) / Kona Advantage Elektro 2WD
Aufbauart Fahrzeug-Ident.-Nr. DAT Europa-Code® Km-Stand abgelesen Energiequelle / Kraftstoff Leistung (kW)	Geländewagen KMHK281HFLU112420 013450332630001 50736 Elektro 26	Türen HSN / TSN DAT Marktindex Nächste HU §29 StVZO Zylinderanzahl Schadstoffklasse:	5 8252 / AIP DE001 6095 02 / 2026 / 2017/1151;WLTP;reine Elektrofz Leichtmetall
Getriebe Farbe / Farbe	Automatik / Chalk White / MET / Metallic / P6W / Weiß Es wird unterstellt, dass die Gesamtlaufleistung dem abgelesenen Km-Stand entspricht.	Felgen

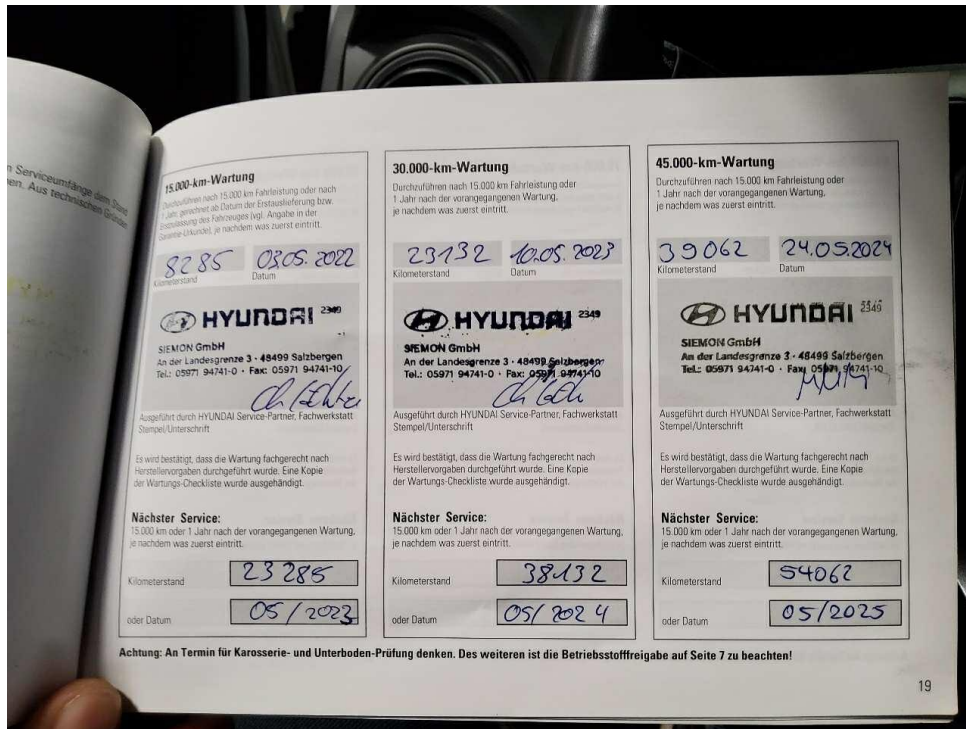
Wartungsnachweis: lückenhaft
letzte Wartung: am 24.05.2024 bei Kilometerstand 39.062

Bild 5 : Wartungsnachweise

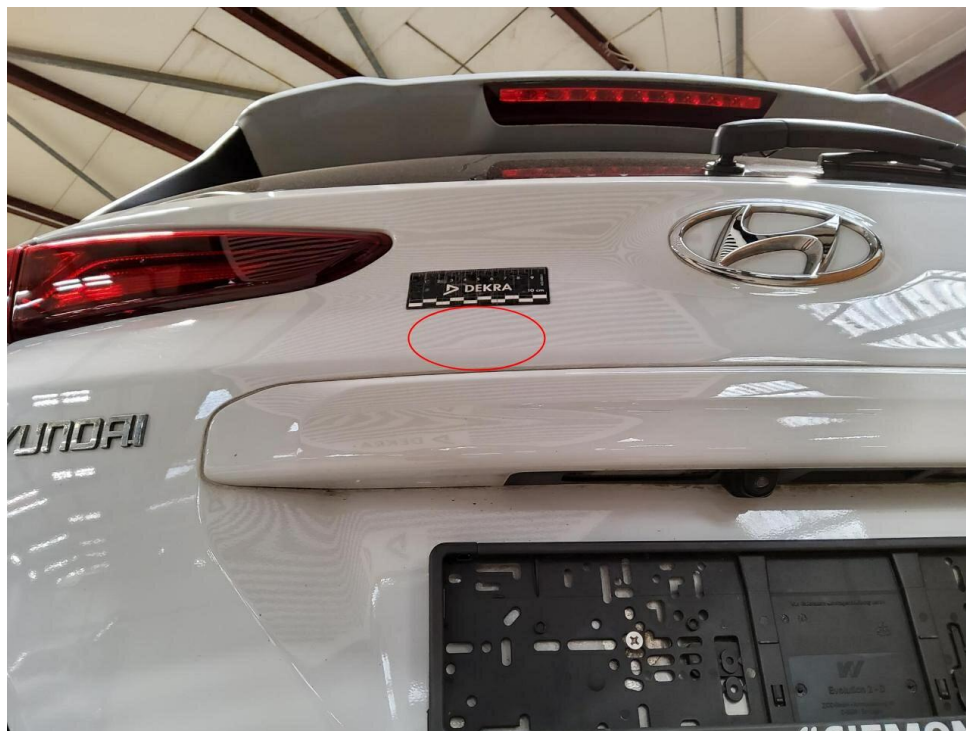
Bild 6 : Heckklappe, eingedellt, smart repair

1. Fensterheber hinten links ohne Funktion, gemäß KVA Fensterheber-Motor defekt,
2. Wartungsintervall teilweise überzogen, entfall der uneingeschränkten Herstellergarantie,
3. Heckklappe Dichtung, beschädigt, erneuern (Bild 11)
4. Verkleidung Laderaum links, gebrochen, erneuern (Bild 12)
5. Stoßfänger vorne Lackierung, zerkratzt, (Bild 13)
6. Stoßfänger vorne Unterteil, tiefgehend verschrammt, erneuern (Bild 14)
7. Tür hinten rechts, zerkratzt und verformt , instandsetzen und lackieren mit Lackaufbau (Bild 7, 8)
8. Heckklappe, eingedellt, smart repair (Bild 6)

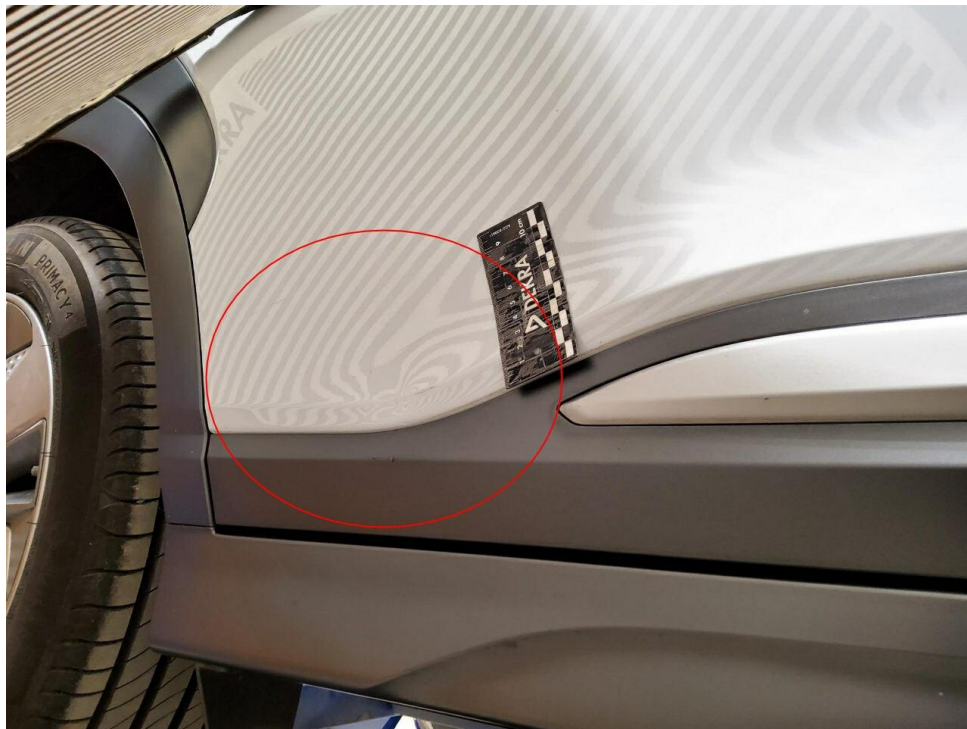
Bild 7 : Tür hinten rechts, zerkratzt und verformt , instandsetzen und lackieren mit Lackaufbau

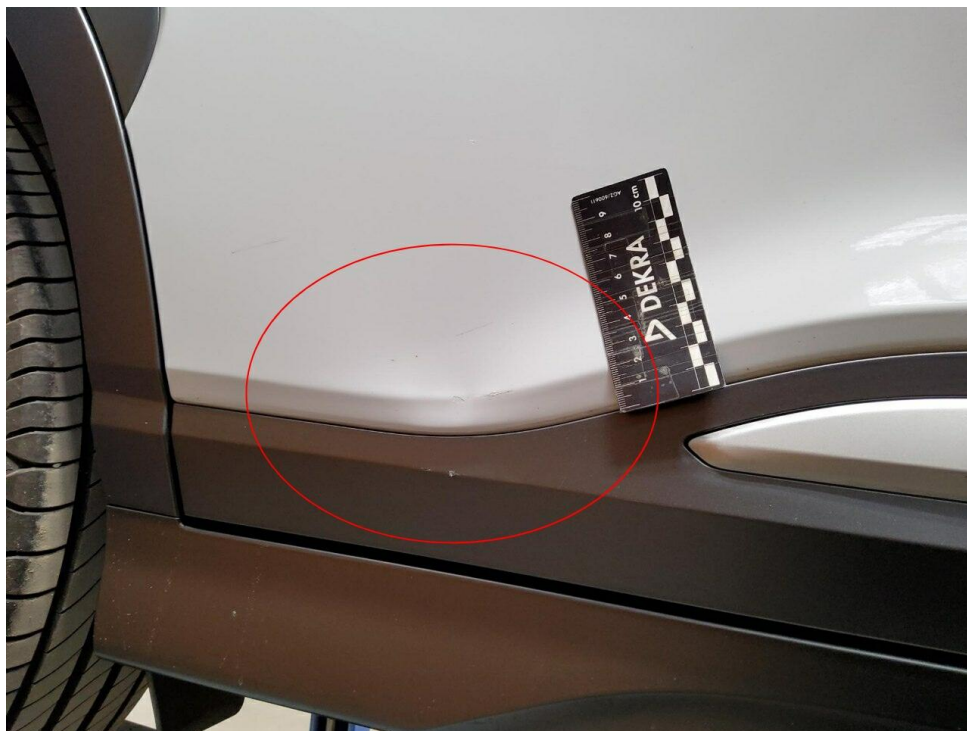
Bild 8 : Tür hinten rechts, zerkratzt und verformt , instandsetzen und lackieren mit Lackaufbau

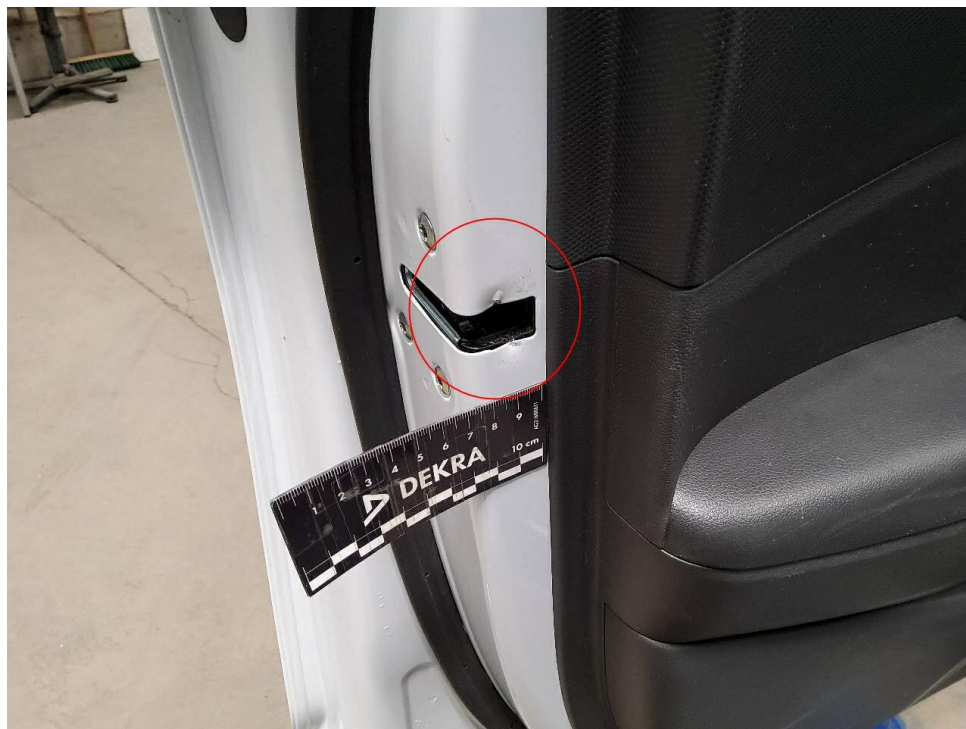
Tür vorne links Innenfläche, eingedellt und
Lackabplatzer, (Bild 9)
Heckklappe, verschrammt, (Bild 10)

Bild 9 : Tür vorne links Innenfläche, eingedellt und Lackabplatzer

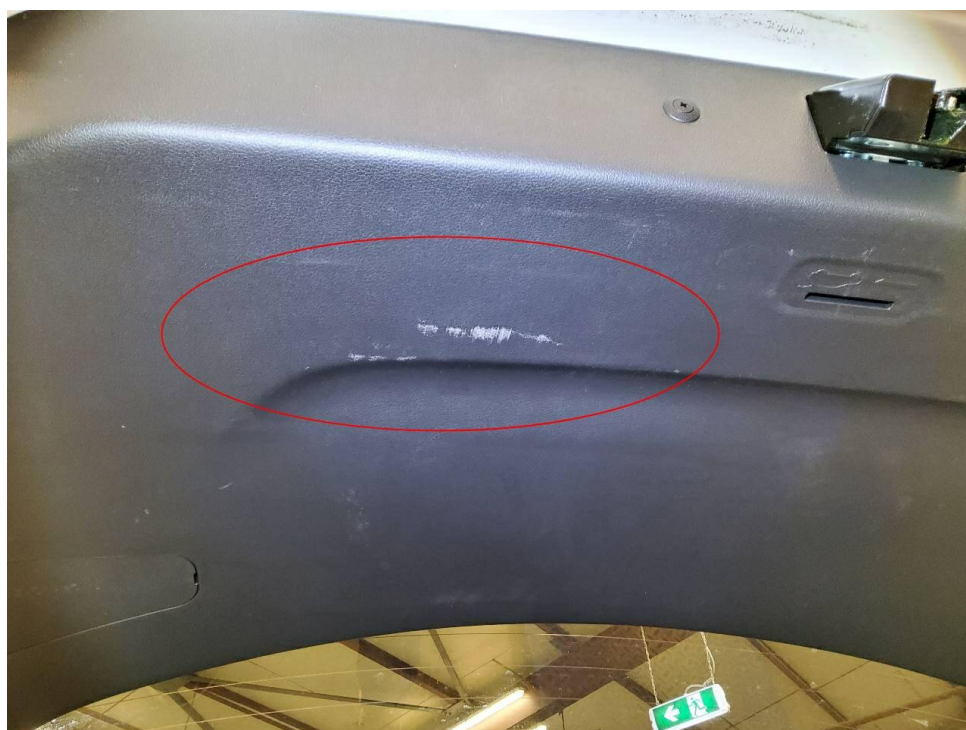
Bild 10 : Heckklappe, verschrammt

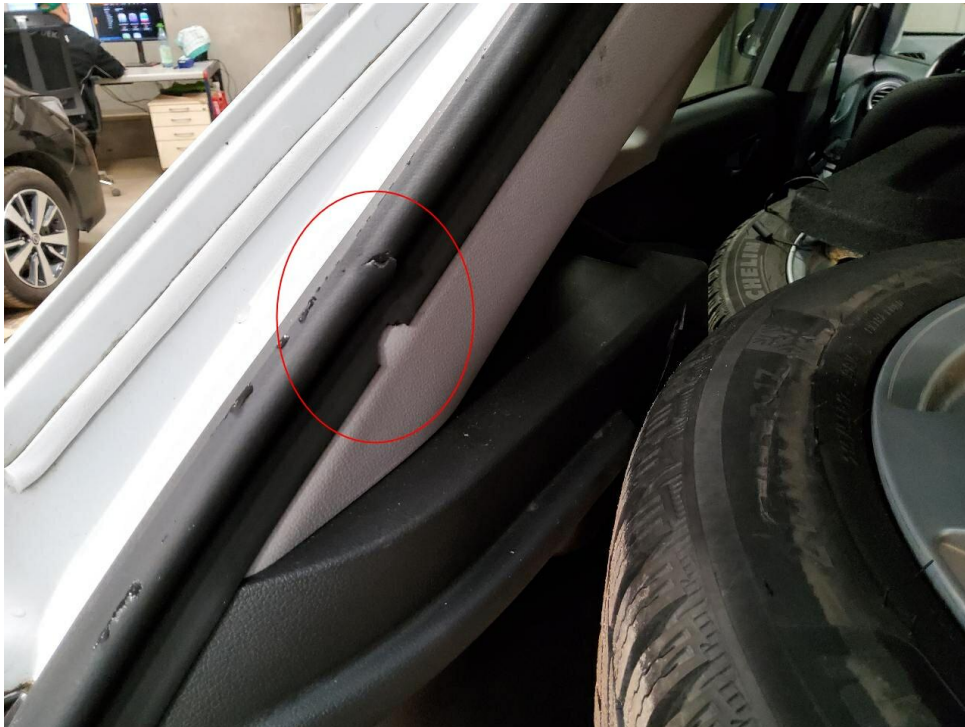
Bild 11 : Heckklappe Dichtung, beschädigt

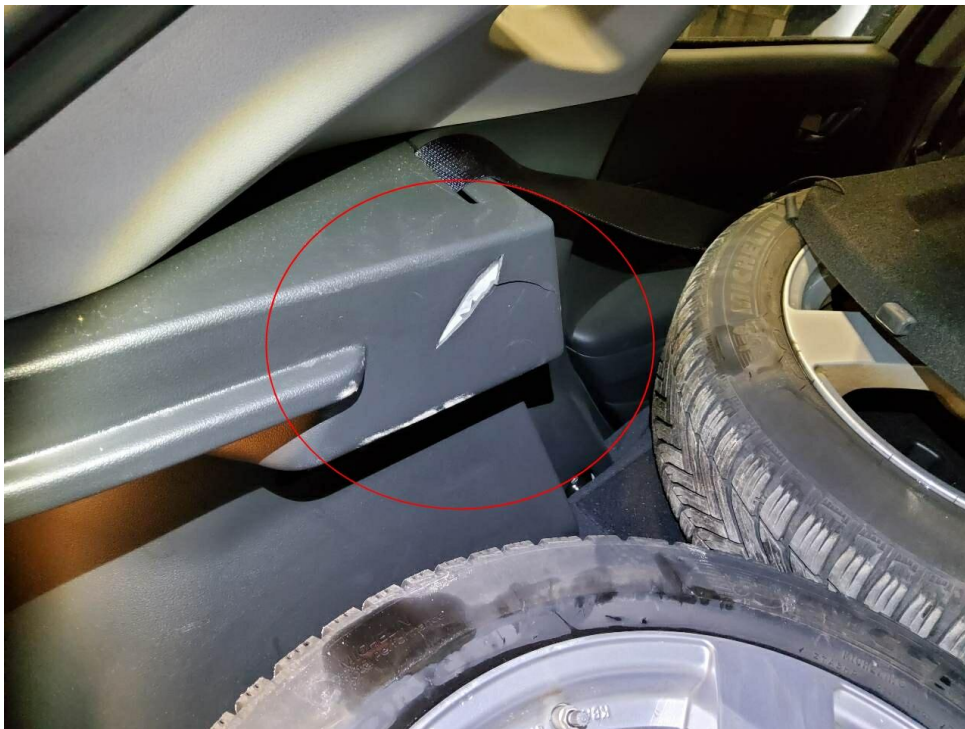
Bild 12 : Verkleidung Laderaum links, gebrochen

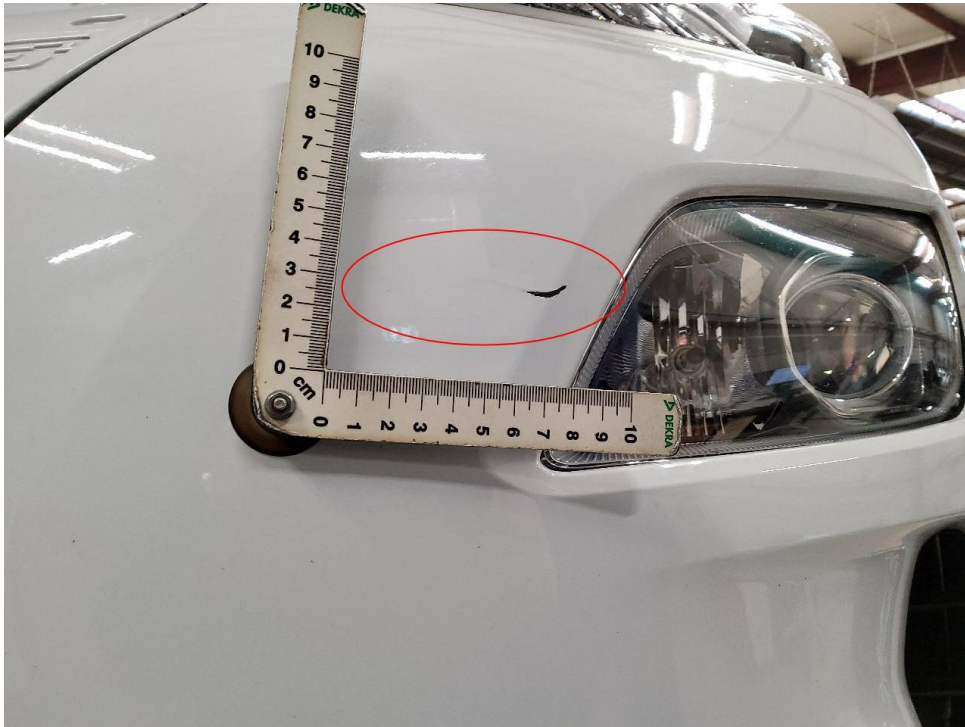
Bild 13 : Stoßfänger vorne Lackierung, zerkratzt

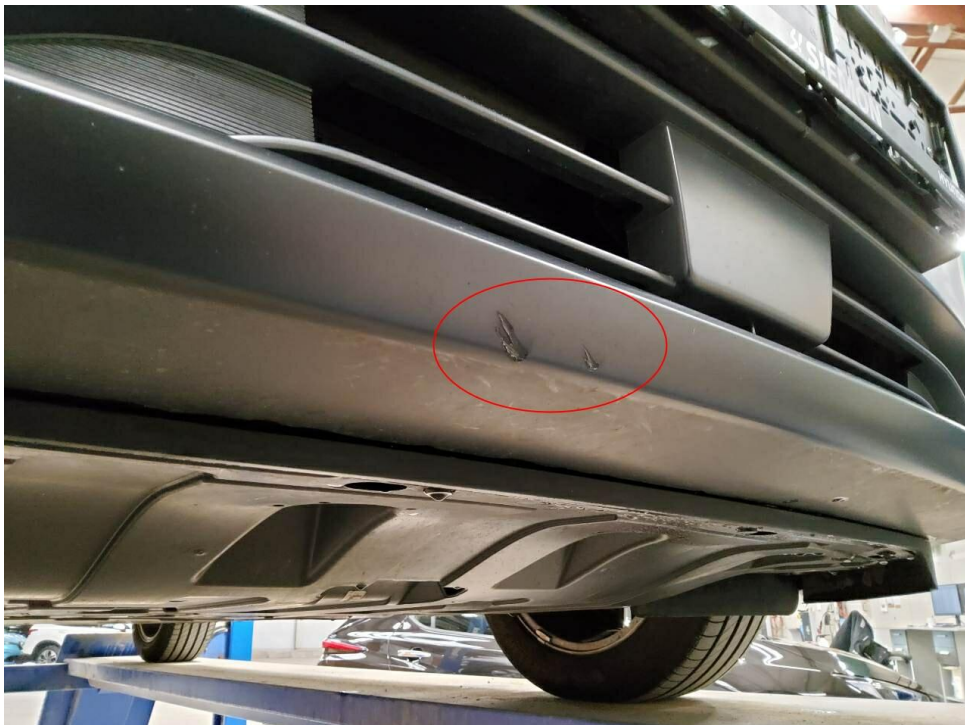
Bild 14 : Stoßfänger vorne Unterteil, tiefgehend verschrammt
