Zustandsbericht

Kunde :	Allane SE HCBE	Amtl. Kennzeichen :	EI-BL 74E
Berichtsnummer :	000000857987-DE968		
Referenznummer:	30989207

Hyundai Kona (OS)(2017->) Trend Elektro 2WD

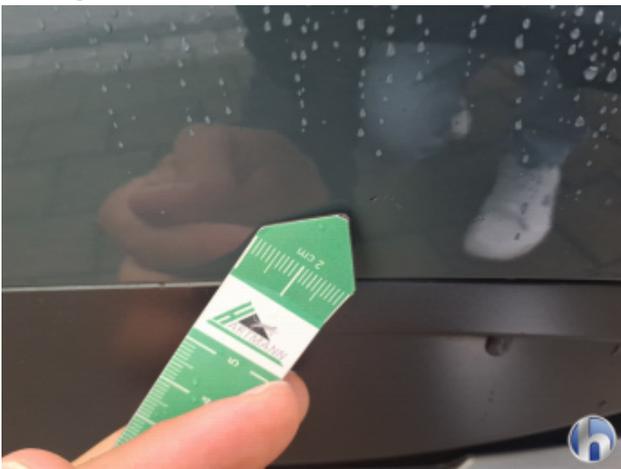
Bauteil	Schaden	Rep.-Art
1.	Stoßfänger Vorne	Steinschlag	Smart Repair

1. Stoßfänger Vorne
Steinschlag - Smart Repair
