# KIA e-Niro

## Voertuiginformatie

## Samenvatting schade

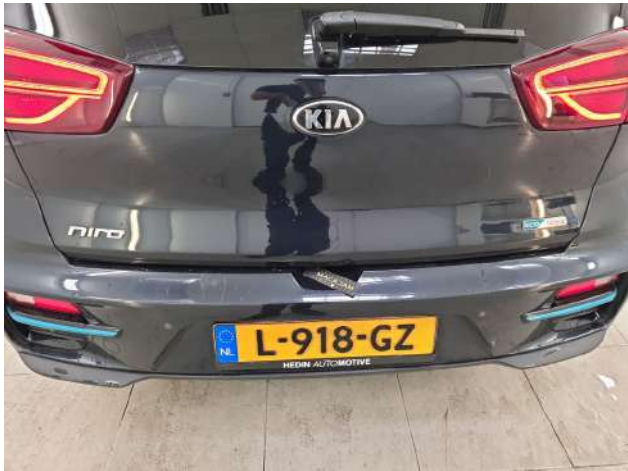
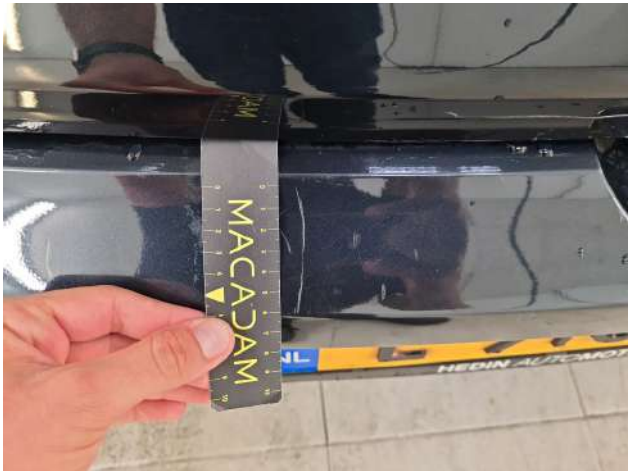
| Schade | |
|---|---|
| <p><b>Bumper A</b></p> <p>Kras(sen)</p> <p>Herstellen en spuiten (compleet)</p> <p>Achterzijde</p> | |

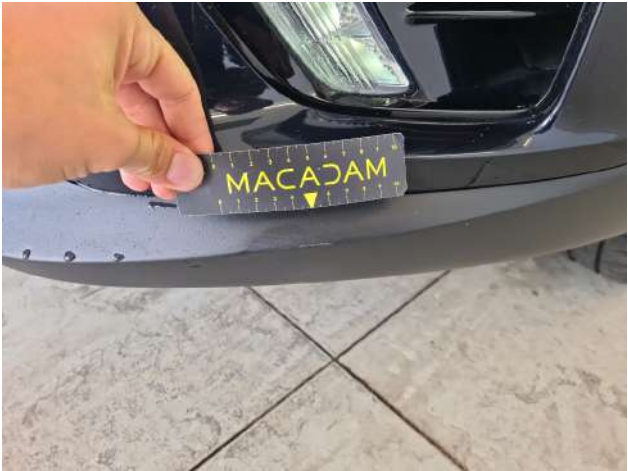
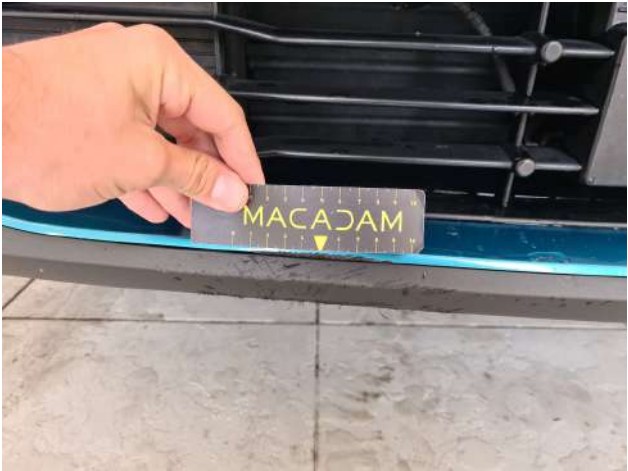
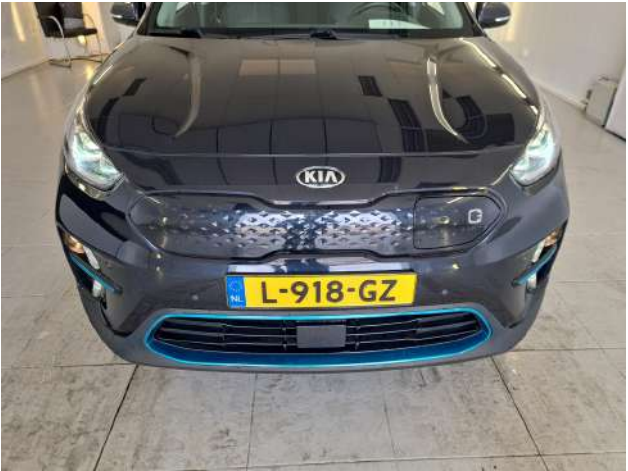
| Schade | |
|---|---|
| <p><b>Bumper V bekleding</b></p> <p>Kras(sen)</p> <p>Vervangen</p> <p>Voorzijde</p> | |

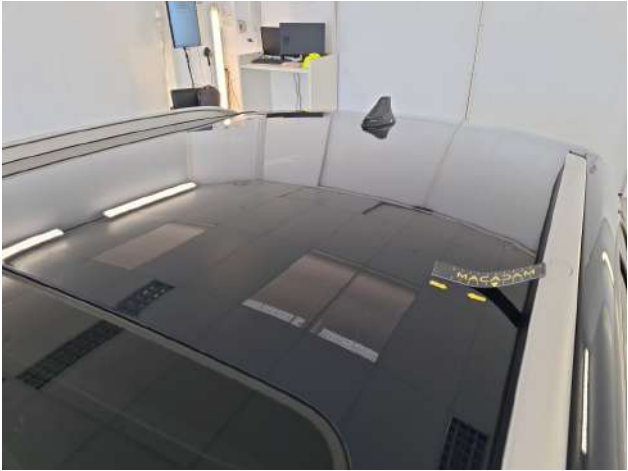
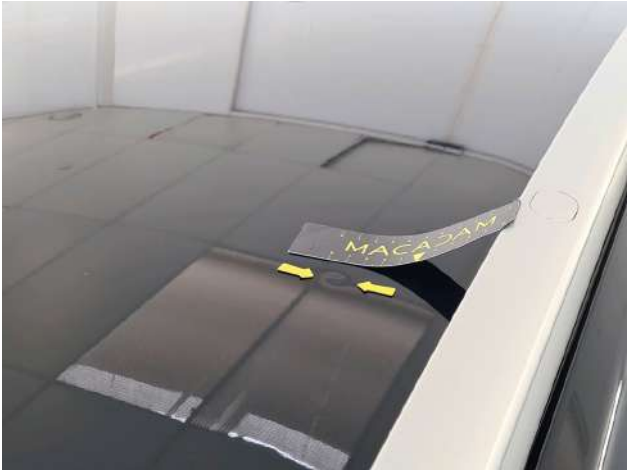
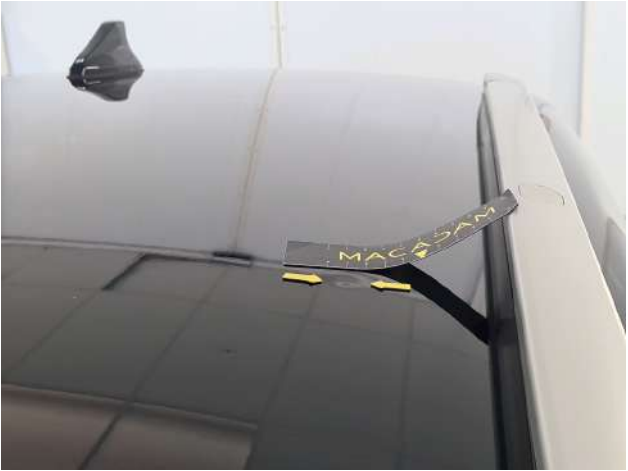
| Schade | |
|---|---|
| <p><b>Dak</b></p> <p>Deuk(en)</p> <p>Herstellen en spuiten (compleet)</p> <p>Dak &amp; andere</p> | |

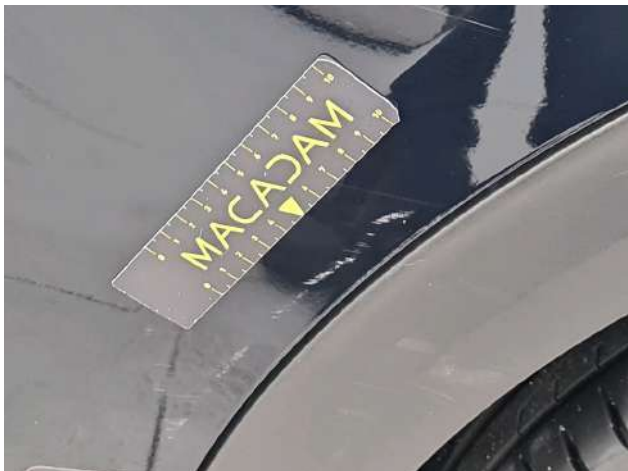
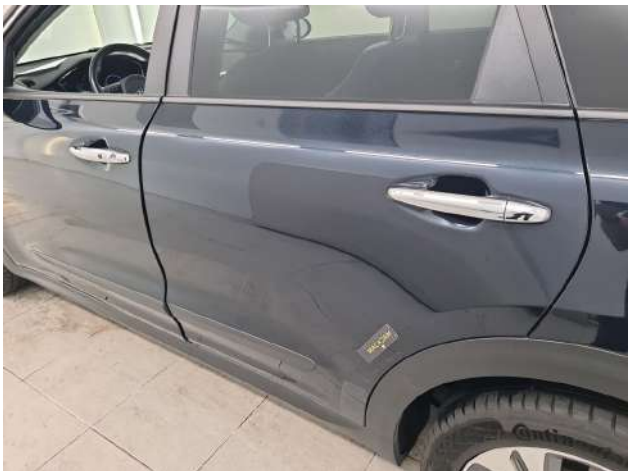
| Schade | |
|---|---|
| <p><b>Deur A L</b></p> <p>Kras(sen)</p> <p>Herstellen en spuiten (compleet)</p> <p>Links</p> | |

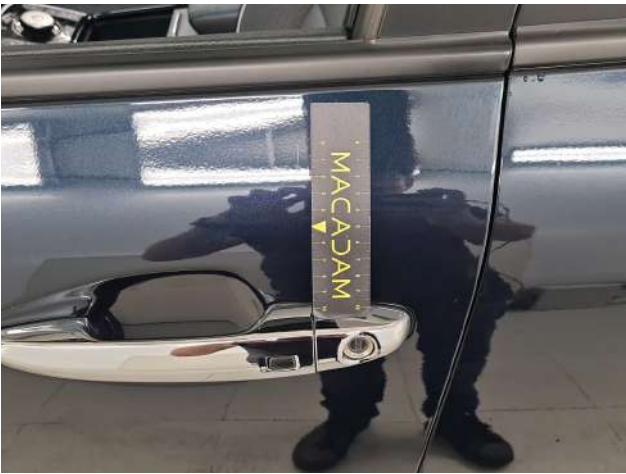
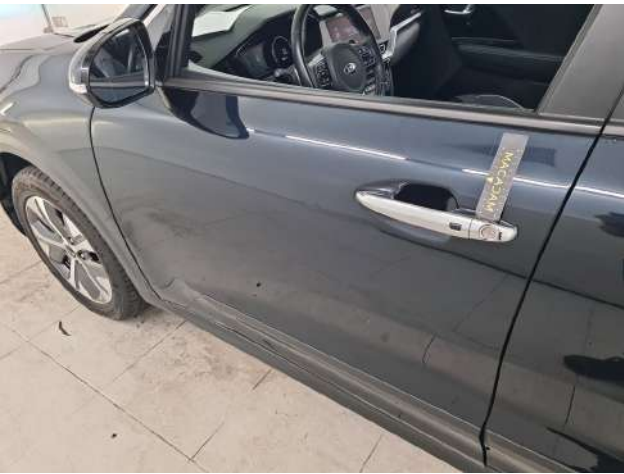
**Deur V L**  
Kras(sen)  
Polijsten  
Links

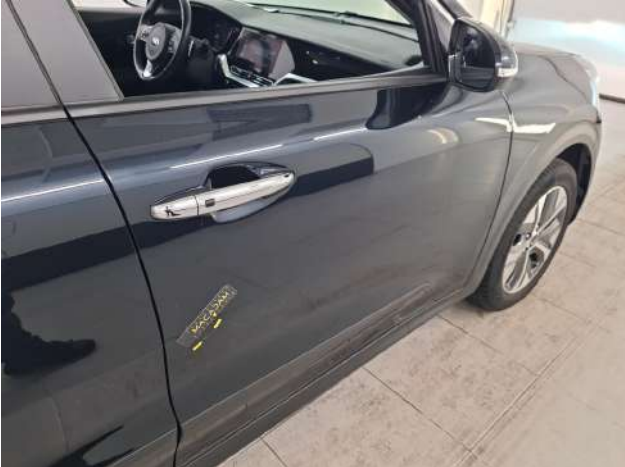
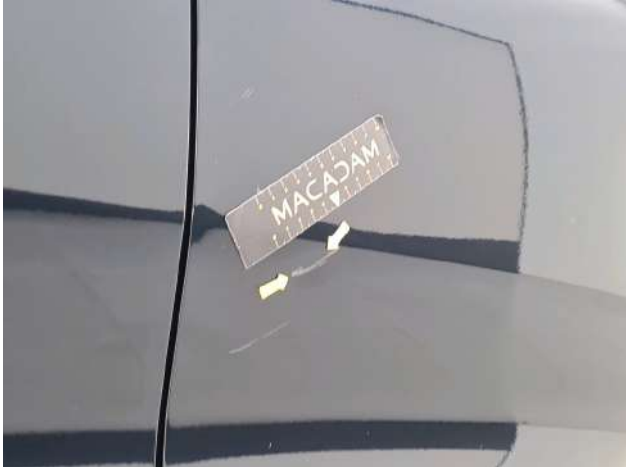
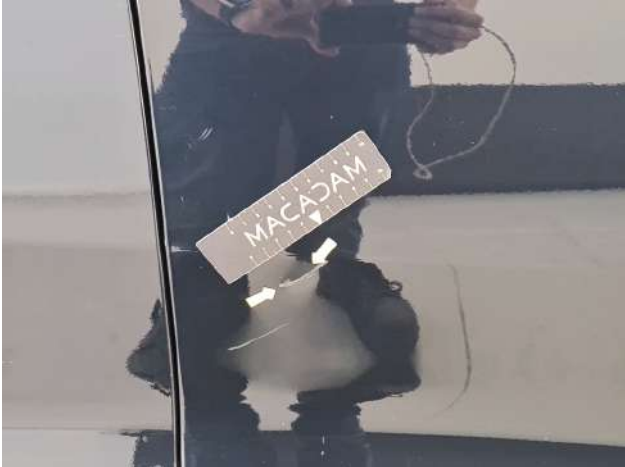
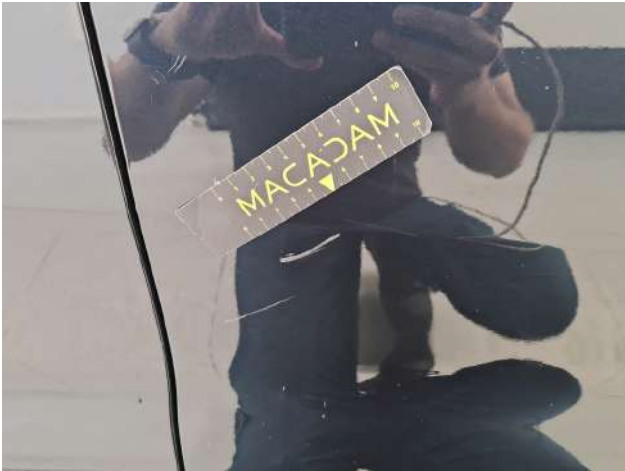
**Deur V R**  
Deuk(en) en kras(sen)  
Herstellen en spuiten (compleet)  
Rechts

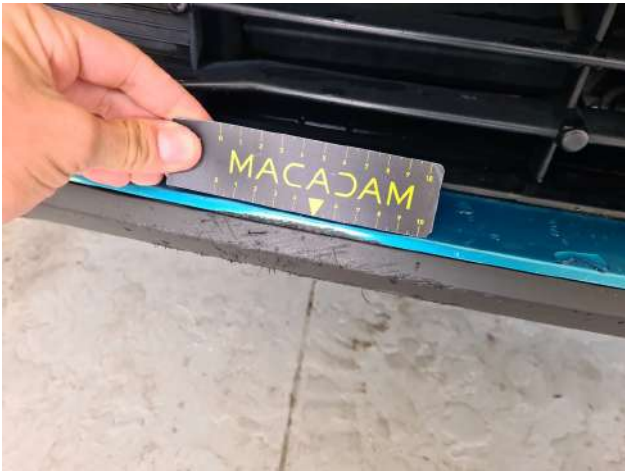
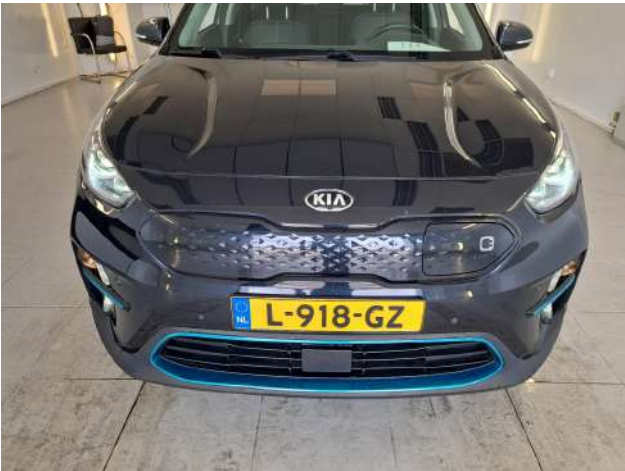
**Grilleomlijsting**  
Kras(sen)  
Vervangen  
Voorzijde

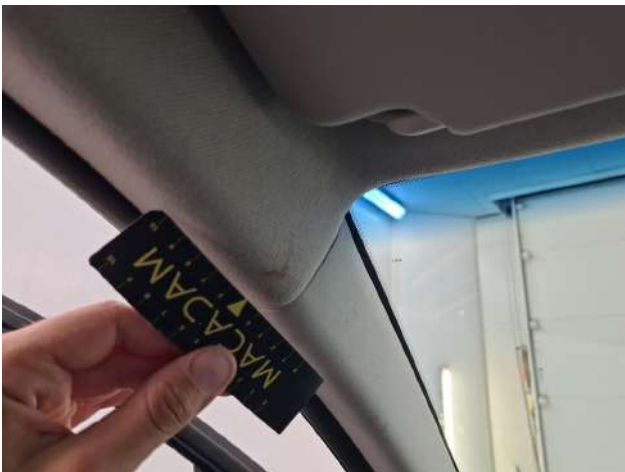
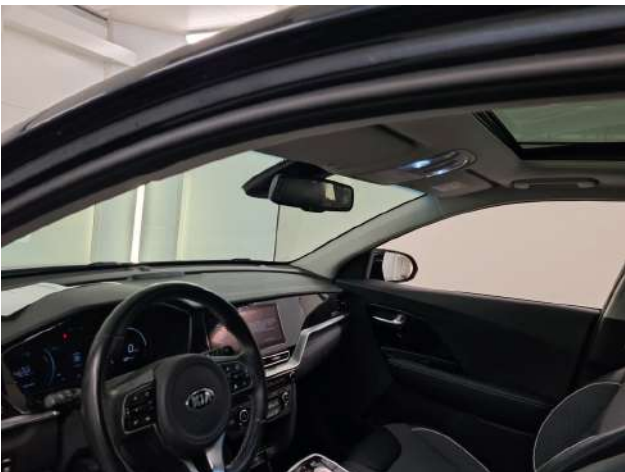
**Hemelbekleding**  
Vlek  
Reinigen  
Interieur

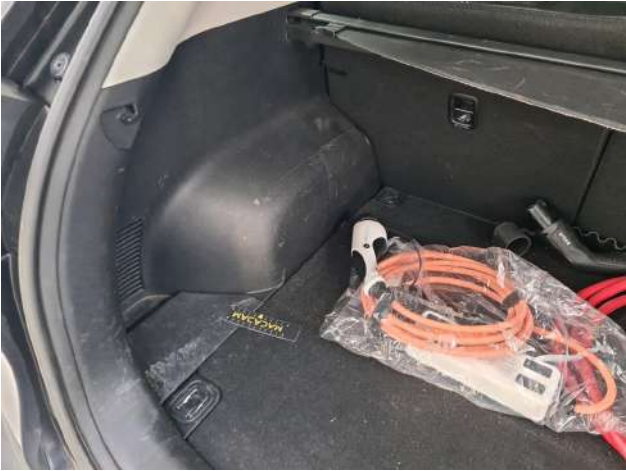
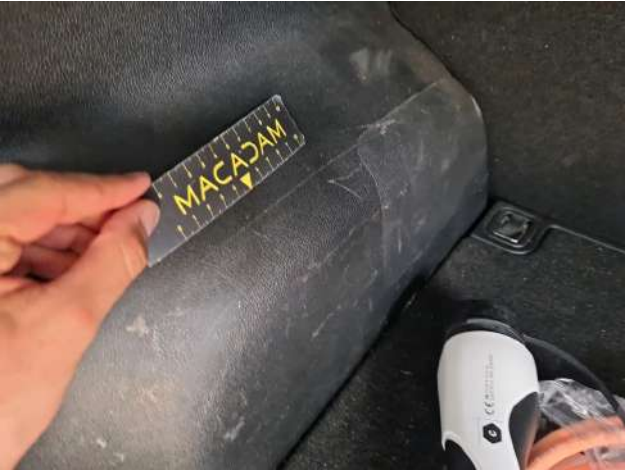
Kofferbak L bekleding

Kras(sen)  
Smartrepair  
Achterzijde

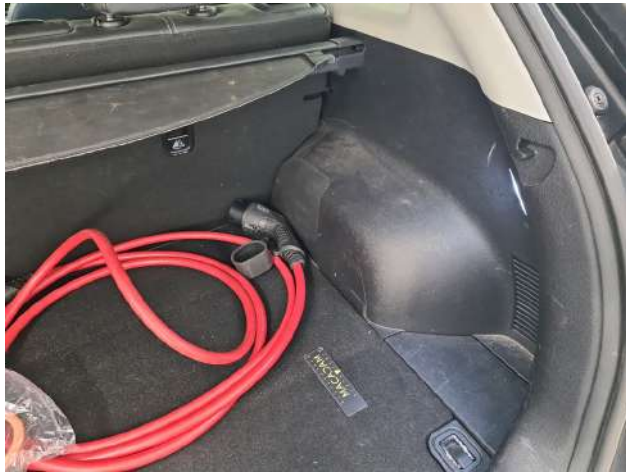
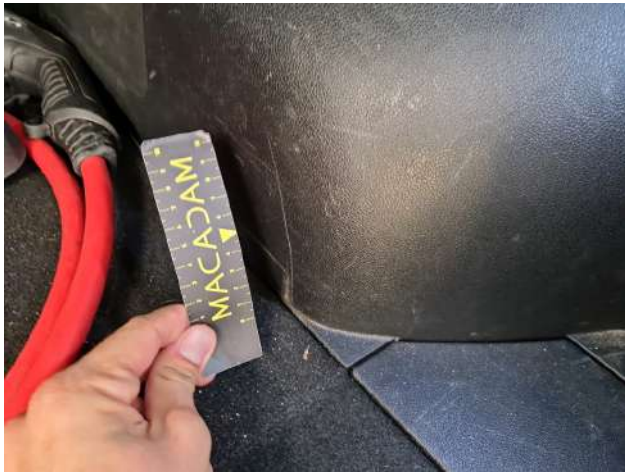
Kofferbak R bekleding

Kras(sen)  
Smartrepair  
Achterzijde

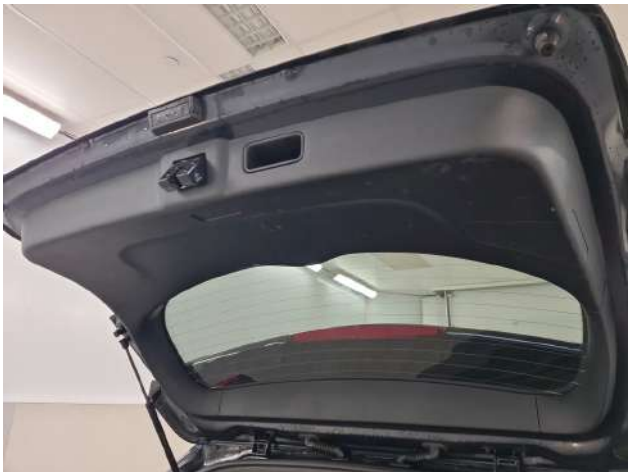
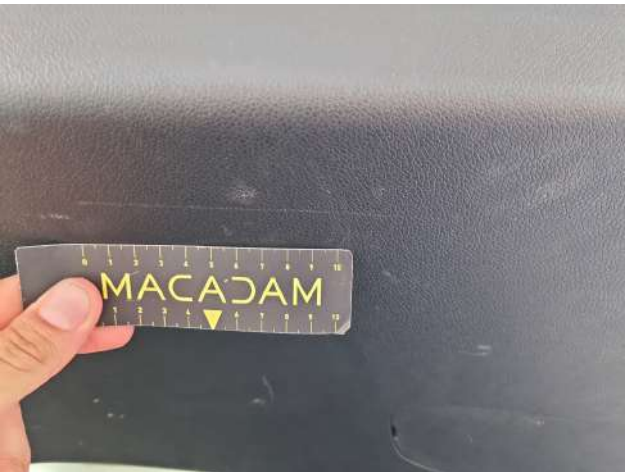
Kofferklep bekleding

Kras(sen)  
Smartrepair  
Achterzijde

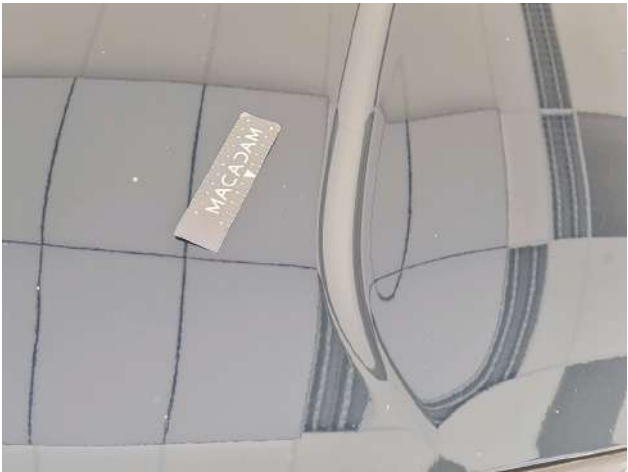
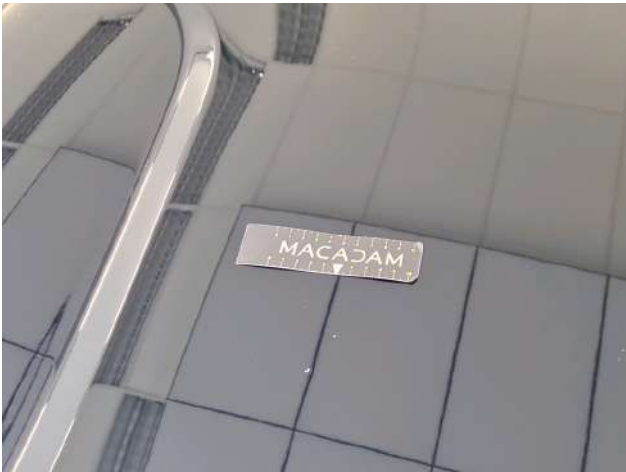
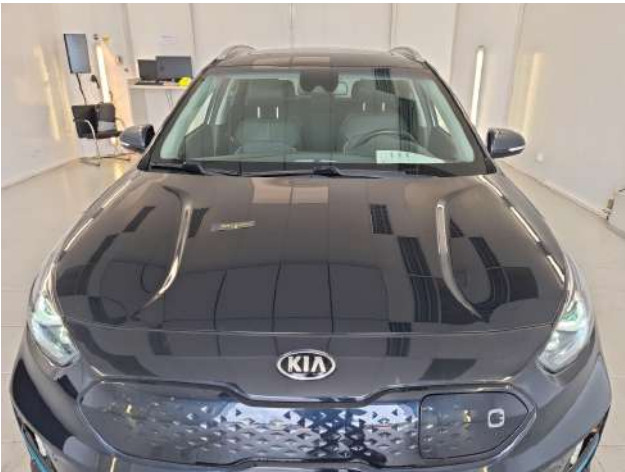
Motorkap

Steenslag  
Herstellen en spuiten (compleet)  
Voorzijde

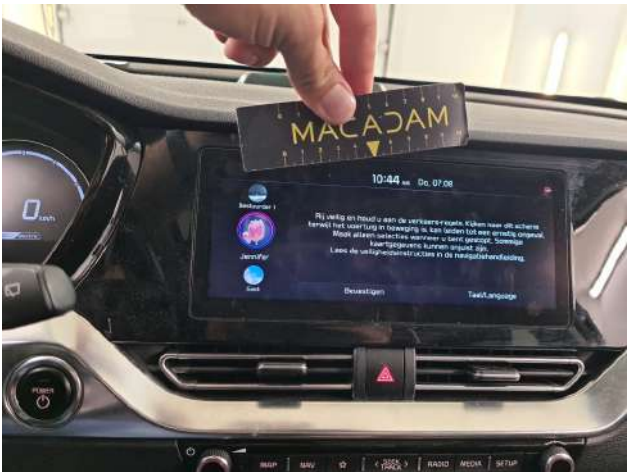
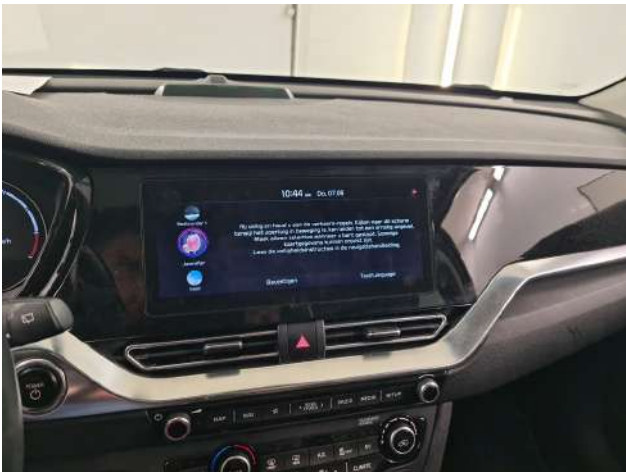
Navigatiesysteem

Geen of slechte werking  
Vervangen  
Interieur

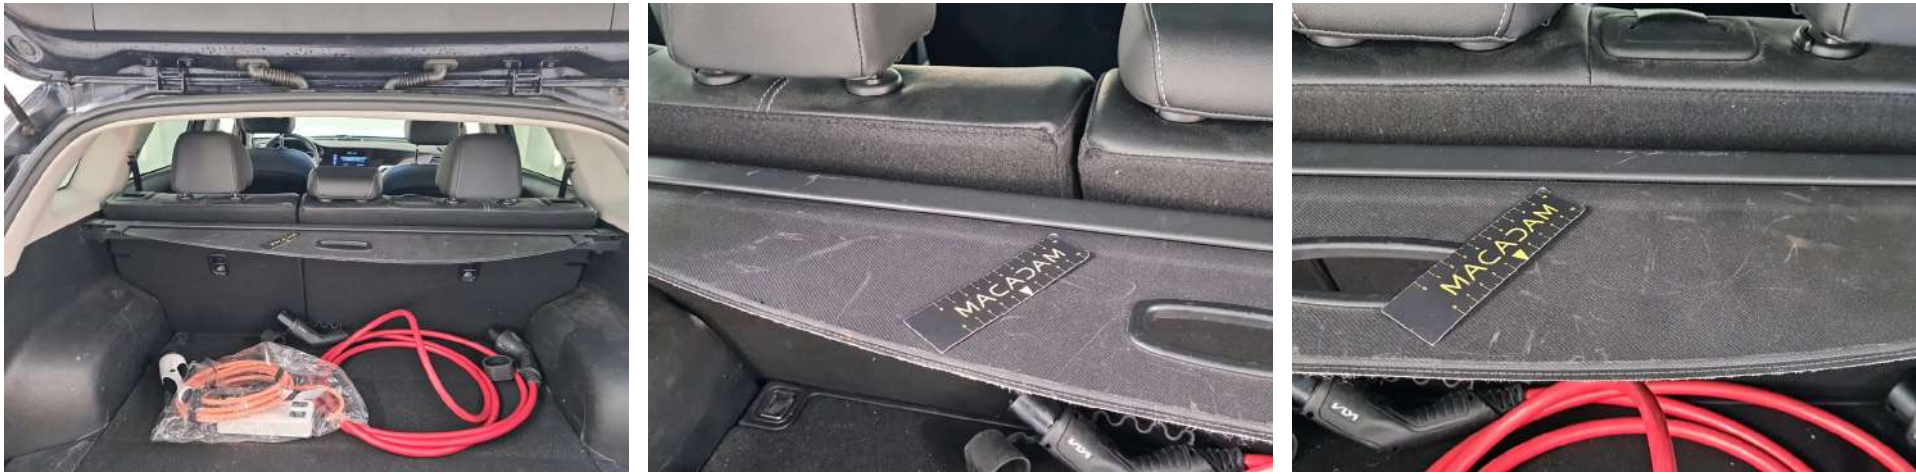
**Rolhoes**

Kras(sen)  
Smartrepair  
Achterzijde

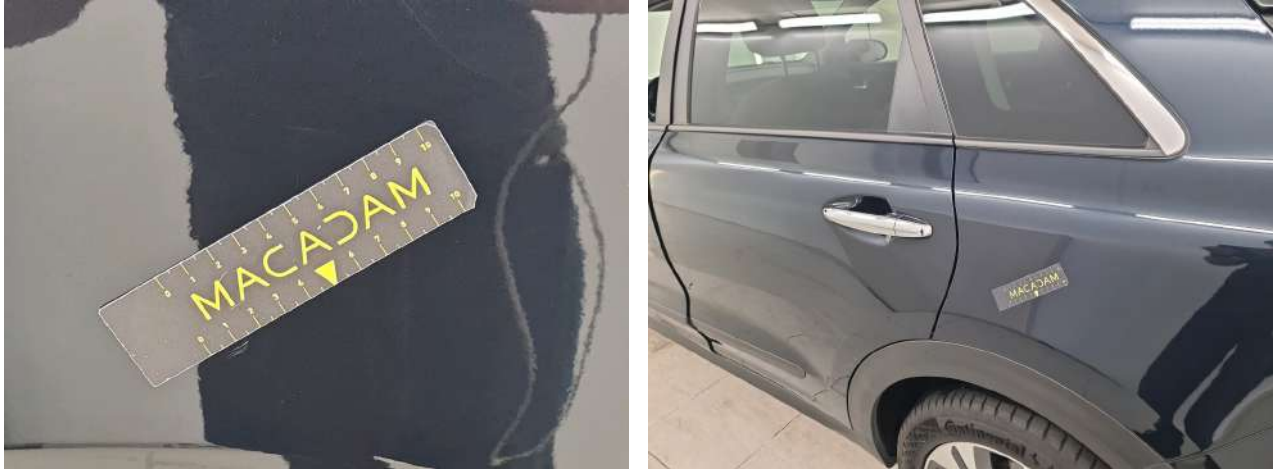
**Scherf A L**

Kras(sen)  
Herstellen en spuiten (compleet)  
Links

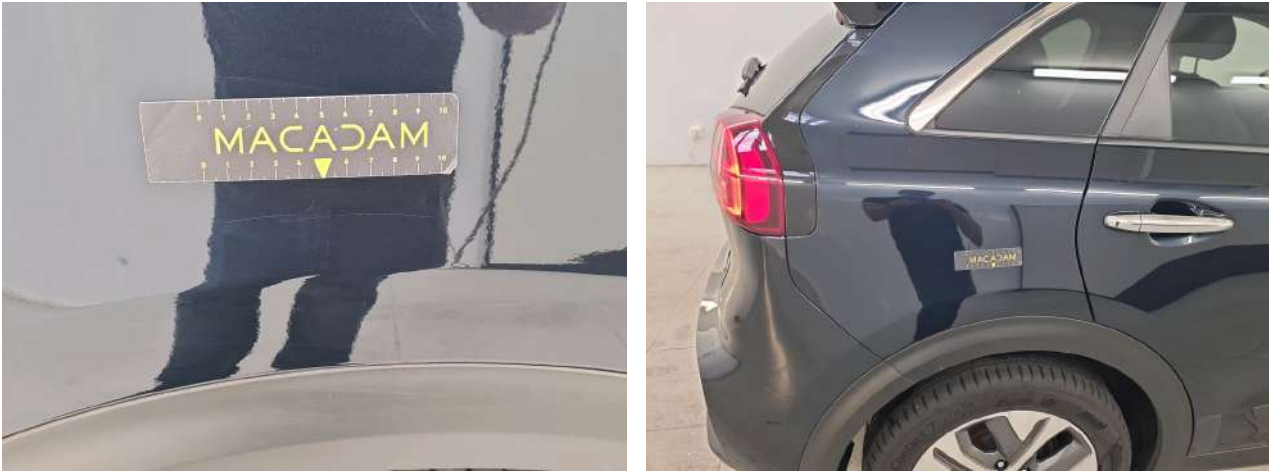
**Scherf A R**

Kras(sen)  
Polijsten  
Rechts

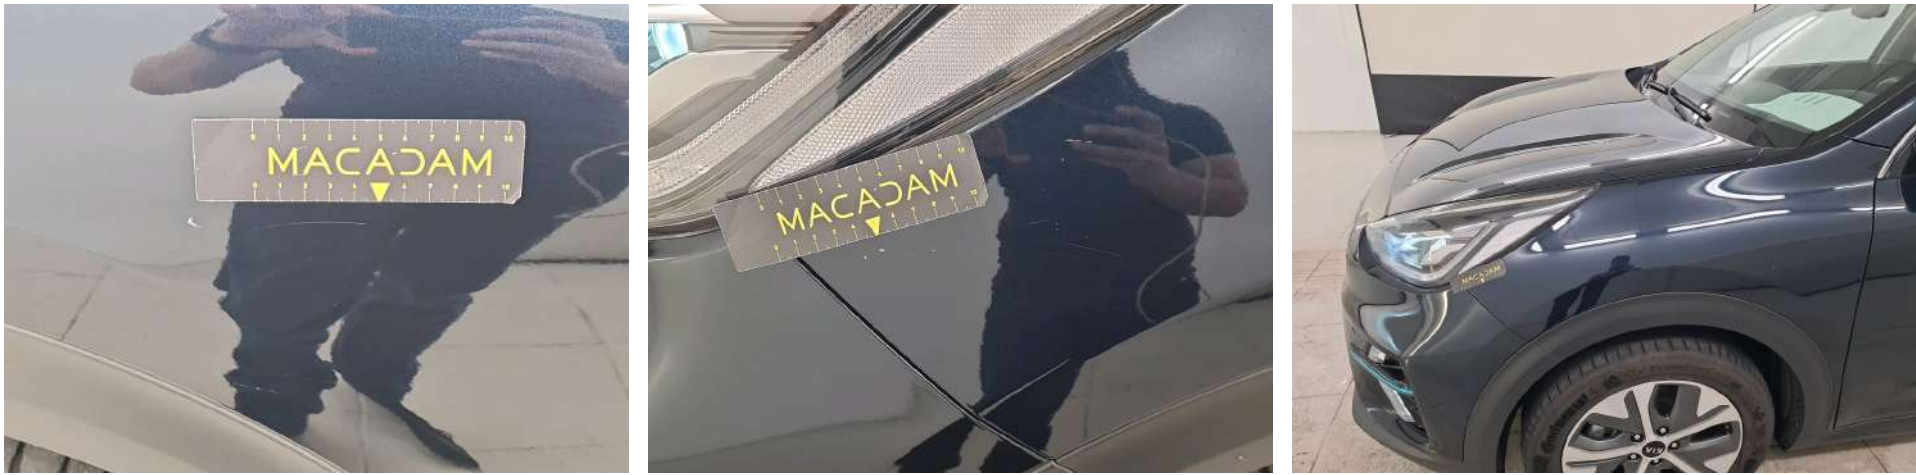
**Scherf V L**

Kras(sen)  
Herstellen en spuiten (compleet)  
Links

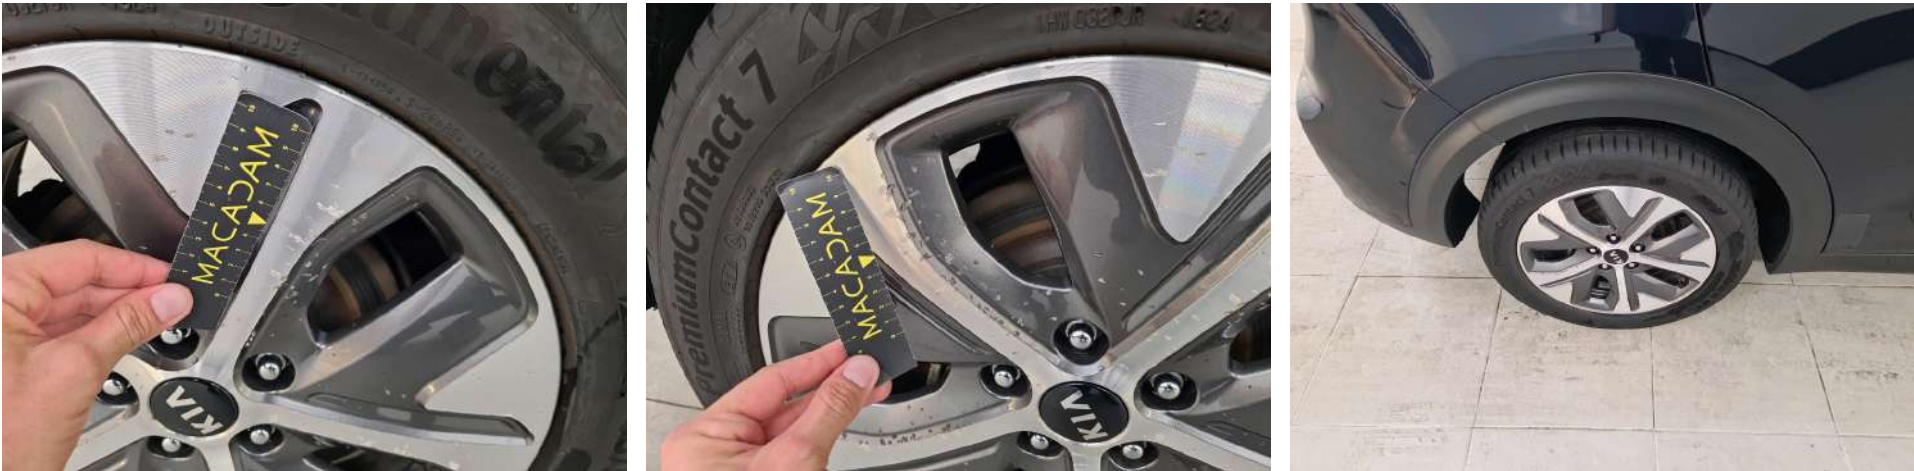
Velg A R alu

Kras(sen)  
Herstellen en spuiten (compleet)  
Rechts

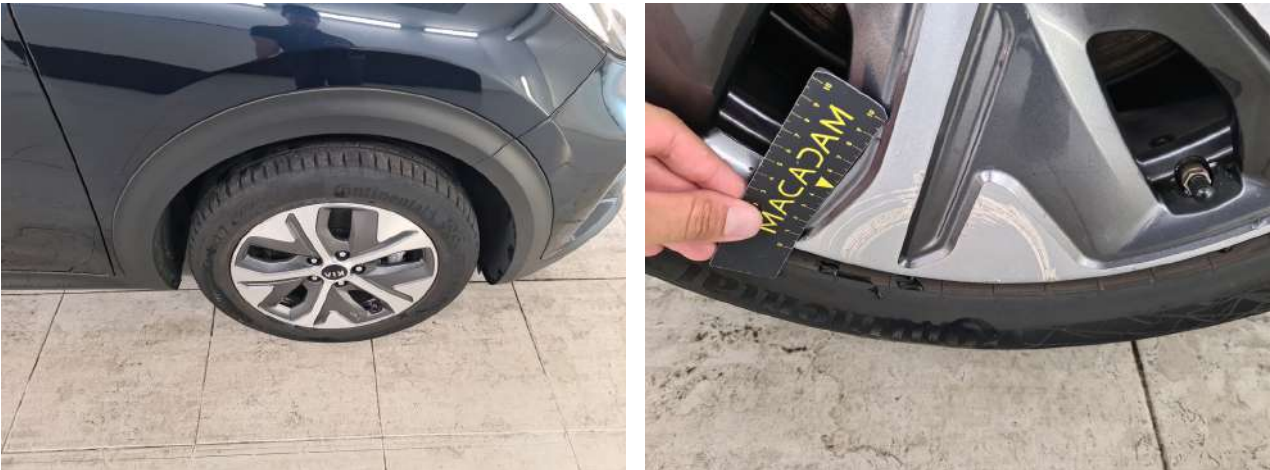
Velg V R alu

Kras(sen)  
Herstellen en spuiten (compleet)  
Rechts
