PEUGEOT 308

308 PureTech 130ch S&S EAT8 Allure

VIN VF3LPHNSRJS241861
Immatriculation EX521LP

Résumé de l'inspection

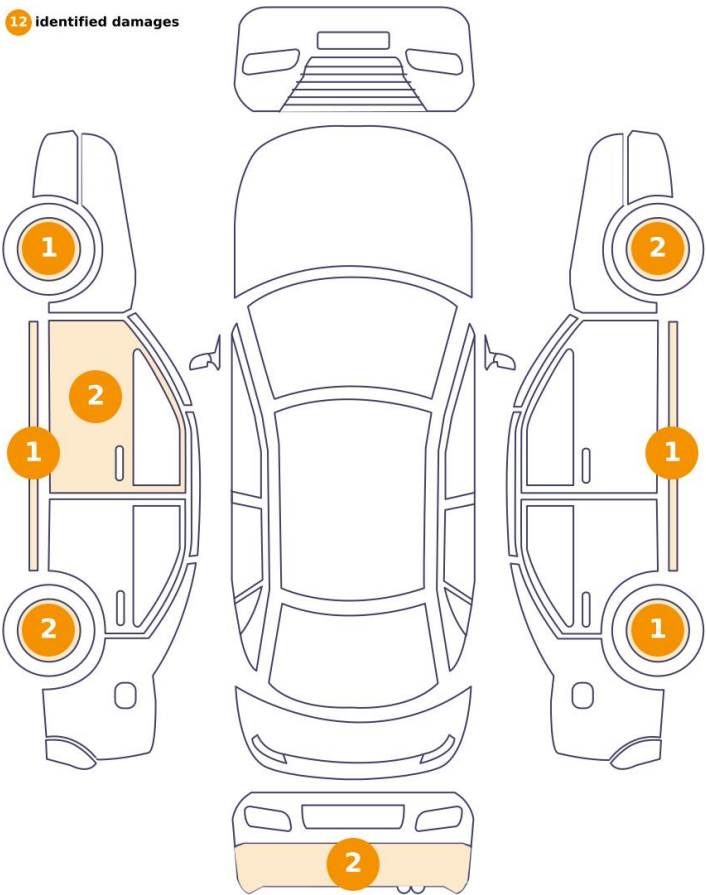
12 identified damages

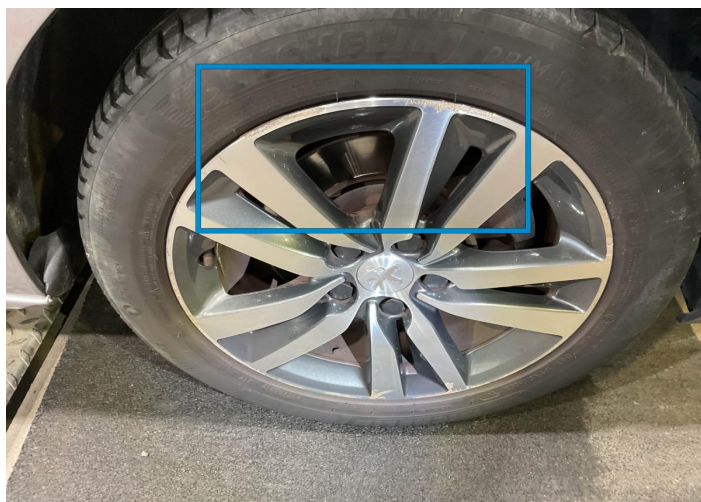
| Elément | Dommage | Commentaires |
|---|---|---|
| 1 Jante Avant Droite | Rayure | |

1. Jante Avant Droite
Rayure -

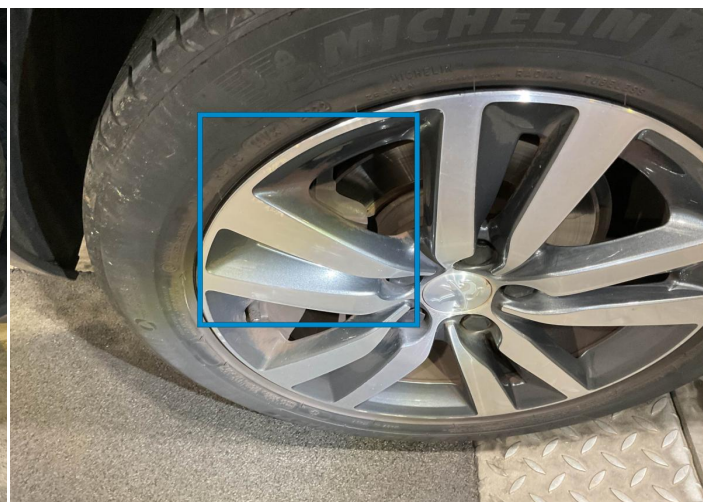
| Elément | Dommage | Commentaires |
|---|---|---|
| 2 Jante Arrière Droite | Rayure | |

2. Jante Arrière Droite
Rayure -

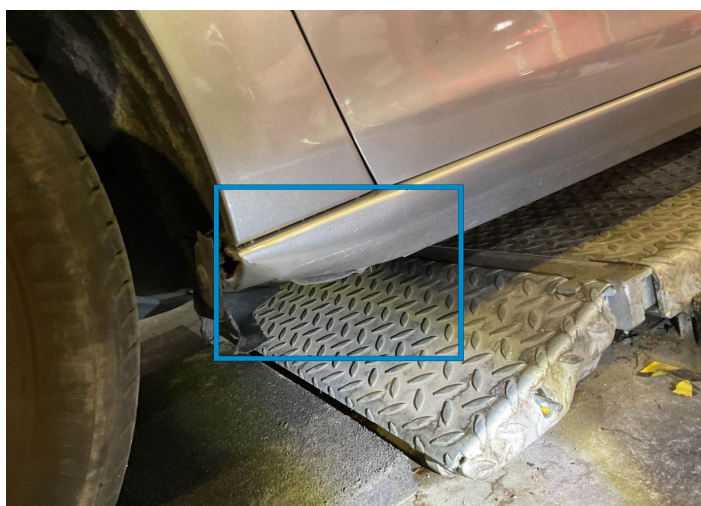
| Elément | Dommage | Commentaires |
|---|---|---|
| 3 Bas de caisse Centre Gauche | Enfoncement | |

3. Bas de caisse Centre Gauche
Enfoncement -

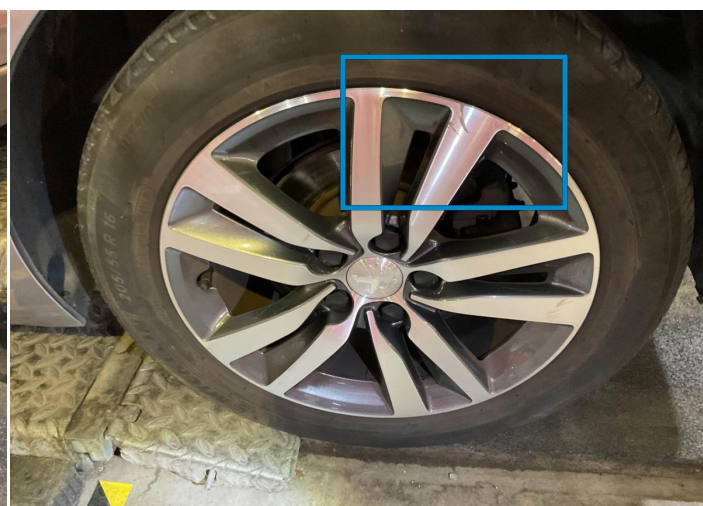
| Elément | Dommage | Commentaires |
|---|---|---|
| 4 Jante Arrière Gauche | Rayure | |

4. Jante Arrière Gauche
Rayure -

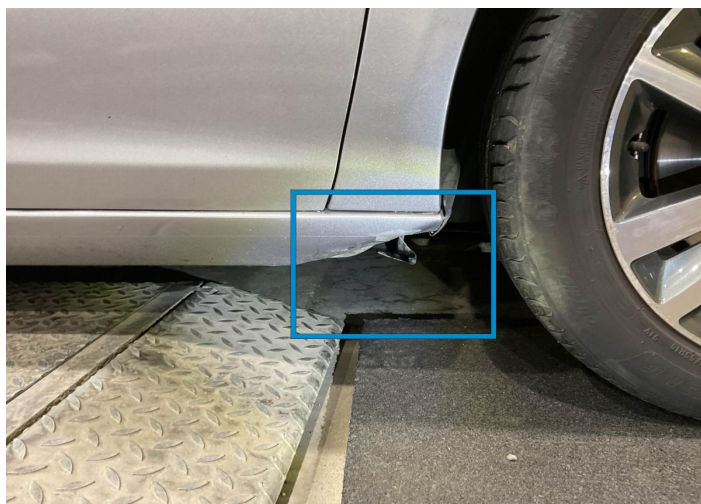
| Elément | Dommage | Commentaires |
|---|---|---|
| 5 Bas de caisse Centre Droit | Enfoncement | |

5. Bas de caisse Centre Droit
Enfoncement -

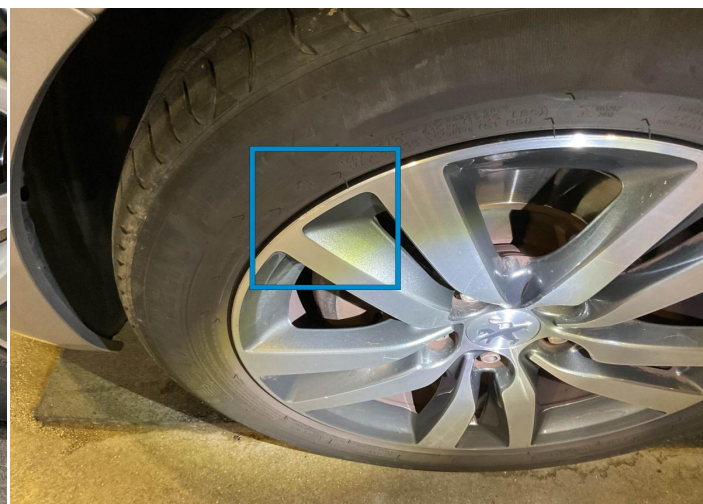
| Elément | Dommage | Commentaires |
|---|---|---|
| 6 Jante Avant Gauche | Peinture Eclat | |

6. Jante Avant Gauche
Peinture Eclat -

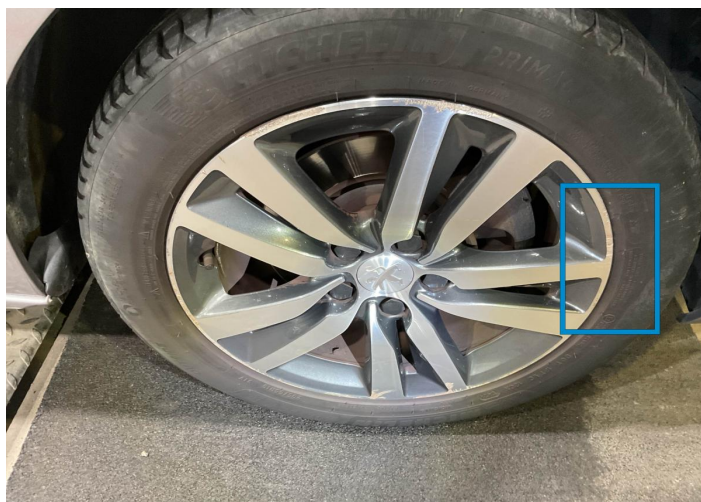
| Elément | Dommage | Commentaires |
|---|---|---|
| 7 Jante Avant Droite | Rayure | |

7. Jante Avant Droite
Rayure -

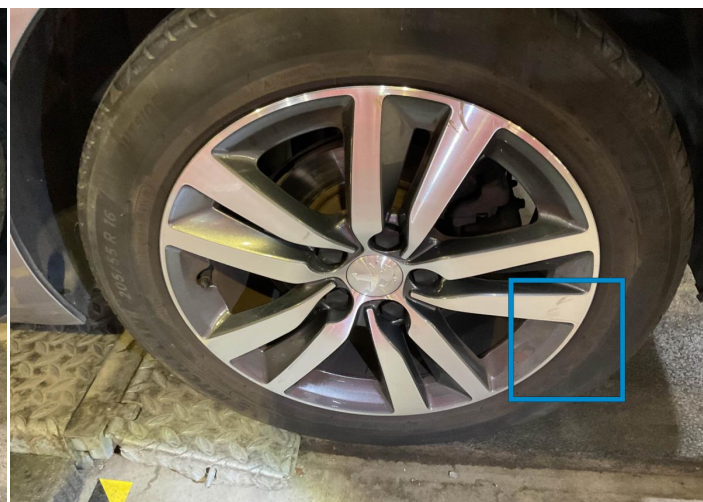
| Elément | Dommage | Commentaires |
|---|---|---|
| 8 Jante Arrière Gauche | Rayure | |

8. Jante Arrière Gauche
Rayure -

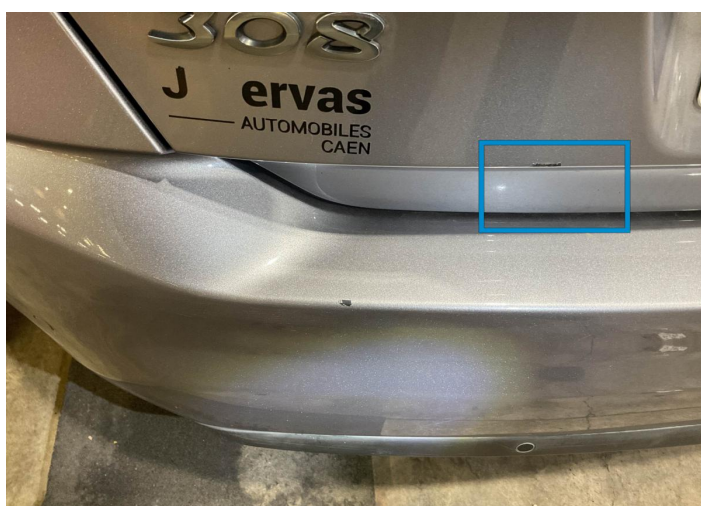
| Elément | Dommage | Commentaires |
|---|---|---|
| 9 Pare chocs Arrière | Peinture Eclat | |

9. Pare chocs Arrière
Peinture Eclat -

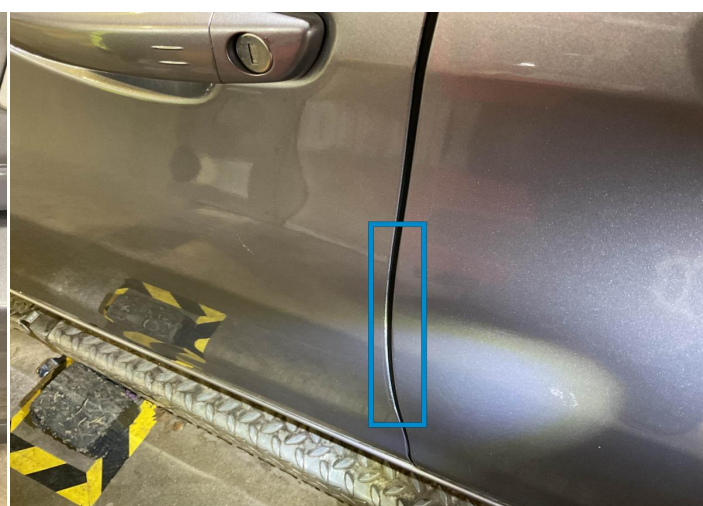
| Elément | Dommage | Commentaires |
|---|---|---|
| 10 Porte Avant Gauche | Peinture Rayure Ligne | |

10. Porte Avant Gauche
Peinture Rayure Ligne -

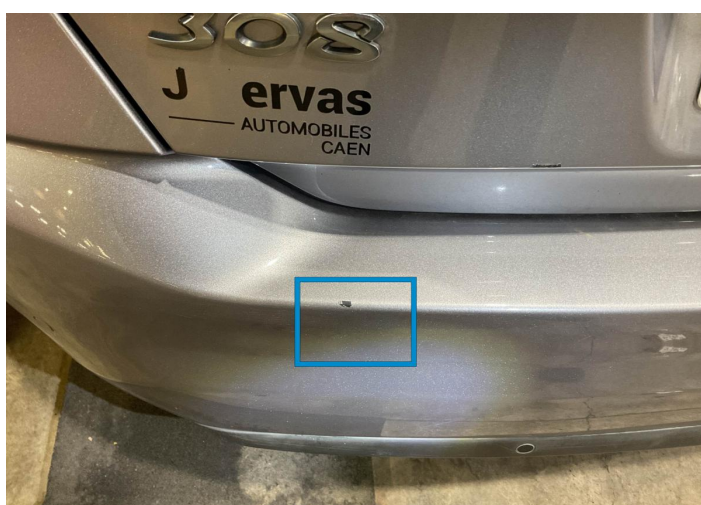
| Elément | Dommage | Commentaires |
|---|---|---|
| 11 Pare chocs Arrière | Peinture Eclat | |

11. Pare chocs Arrière
Peinture Eclat -

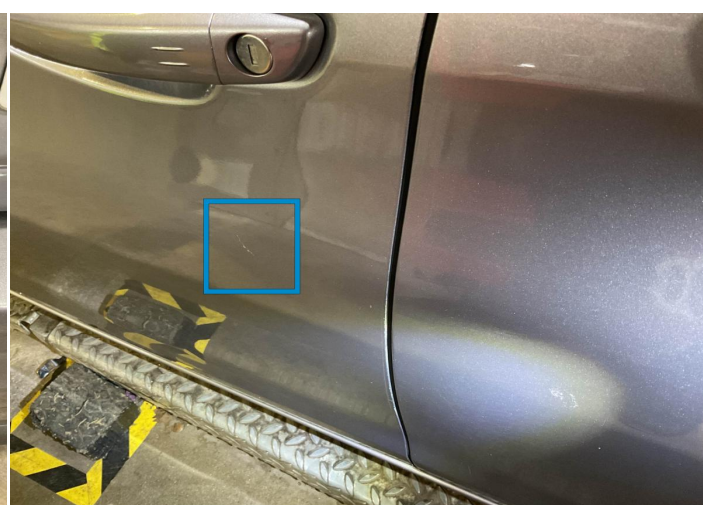
12. Porte Avant Gauche
Peinture Rayure Ligne -
