Zustandsbericht / Minderwertgutachten

Auftraggeber ALD AutoLeasing D GmbH Kooperationen, Nedderfeld 95, 22529 Hamburg
Besichtigung 03.12.2024

| Typ / Verkaufsbez. | Kona (OS)(2017->) / Kona Advantage Elektro 2WD | Aufbauart | Limousine |

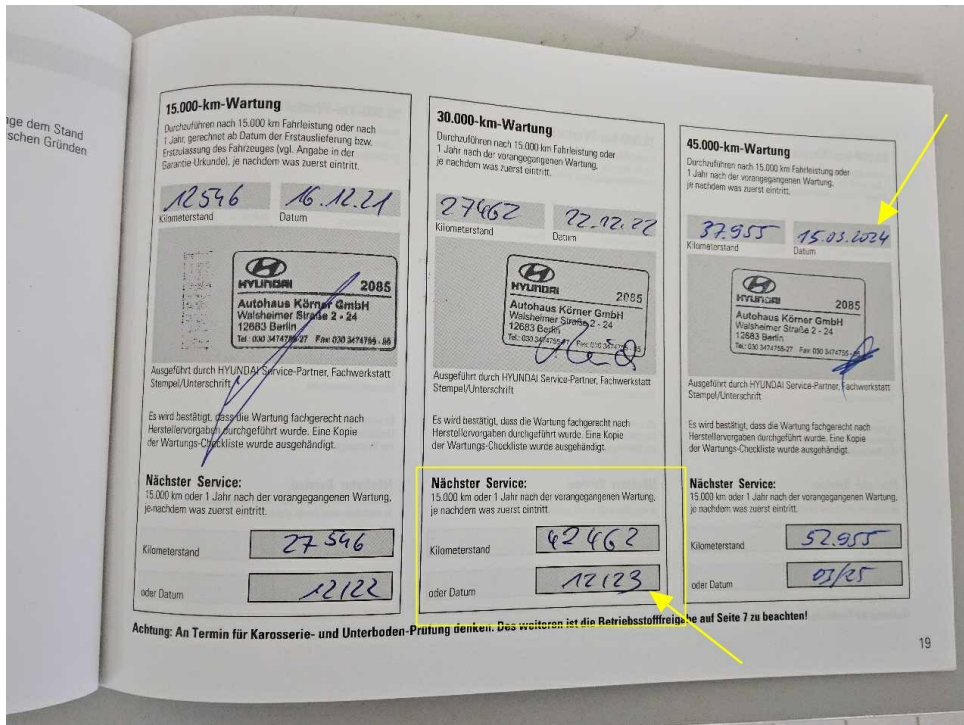
Bild 6 : Vorgeschriebene Service-Intervalle überschritten, dadurch Verlust der uneingeschränkten Herstellergarantie

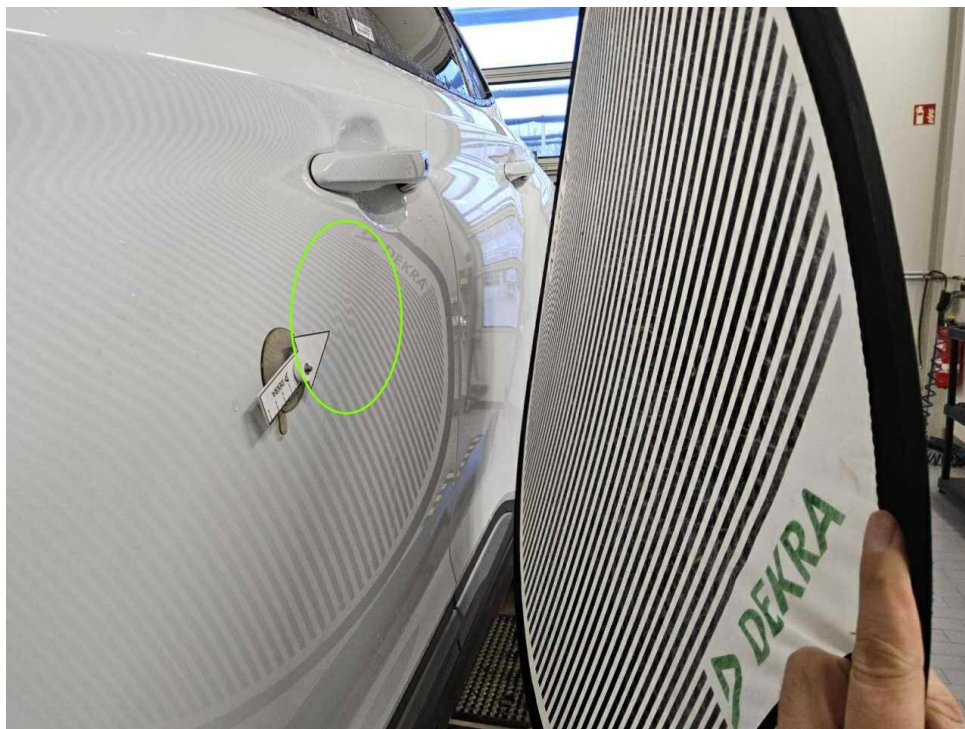
1. Vorgeschriebene Service-Interwalle überschritten, dadurch Verlust der uneingeschränkten Herstellergarantie
2. Tür hinten rechts Einstieg, eingedellt, smart repair (Bild 11)
3. Dach, mehrfach eingedellt, drücken (Bild 8, 9, 10)
4. Tür vorne links, mehrfach eingedellt, drücken (Bild 7)

Bild 7 : Tür vorne links, mehrfach eingedellt, drücken

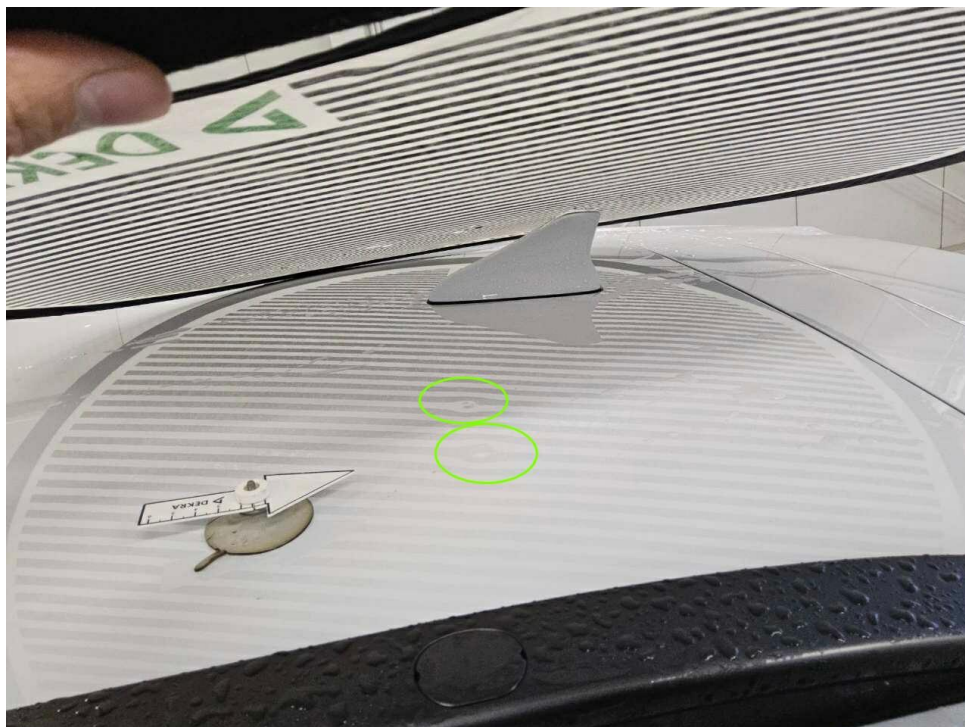
Bild 8 : Dach, mehrfach eingedellt, drücken

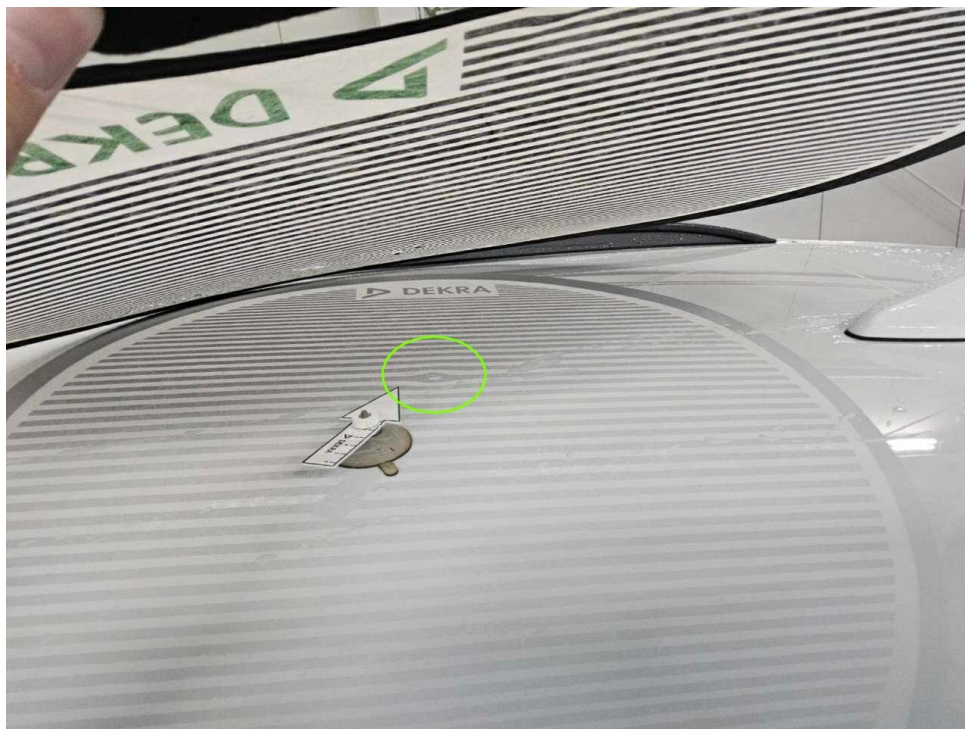
Bild 9 : Dach, mehrfach eingedellt, drücken

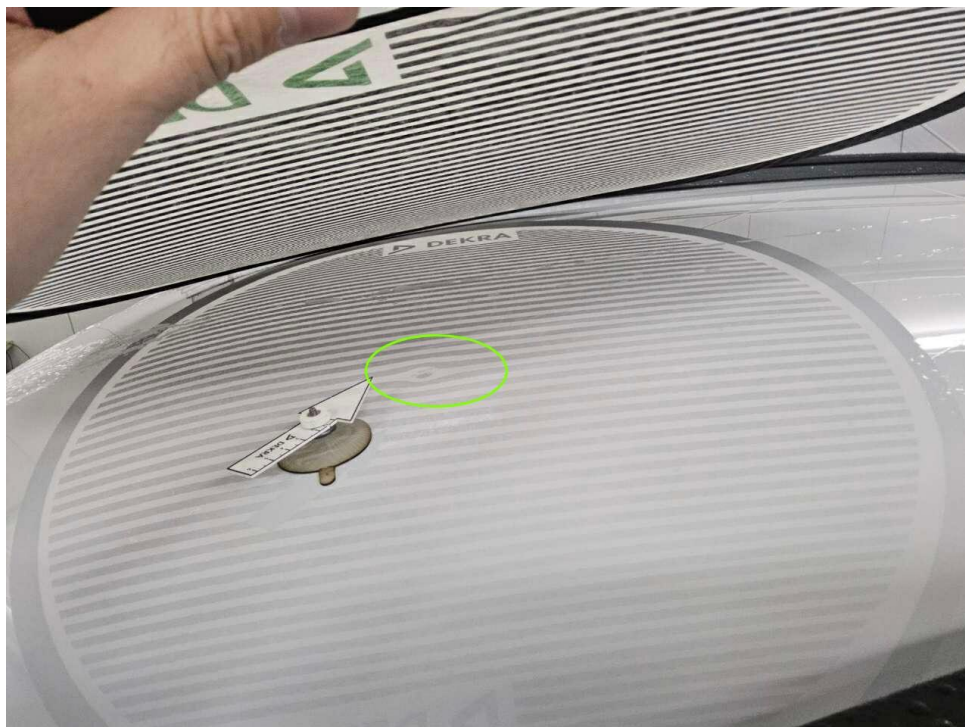
Bild 10 : Dach, mehrfach eingedellt, drücken

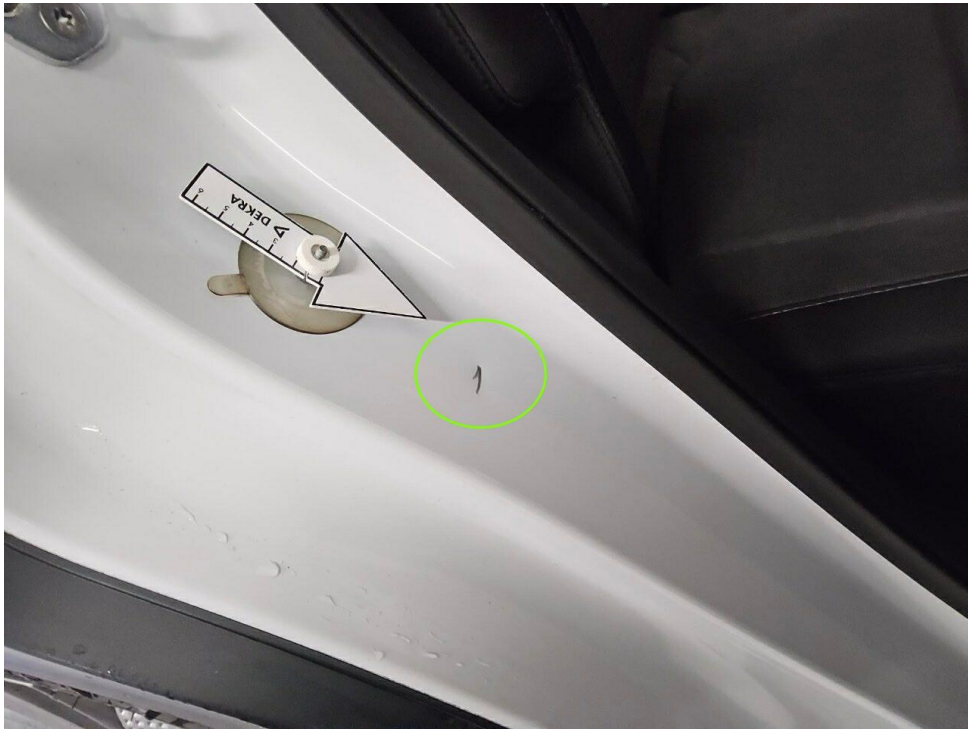
Bild 11 : Tür hinten rechts Einstieg, eingedellt, smart repair
