# Zustandsbericht / Minderwertgutachten

ALD AutoLeasing D GmbH Kooperationen, Nedderfeld 95, 22529 Hamburg  
31.03.2025

| Hersteller | Kia | Typ / Verkaufsbez. | e- Soul (2019->) / e-Soul Vision (64kWh) |
| Fahrzeug-Ident.-Nr. | KNAJ3811FM7016634 | HSN / TSN | 8253 / AIH |

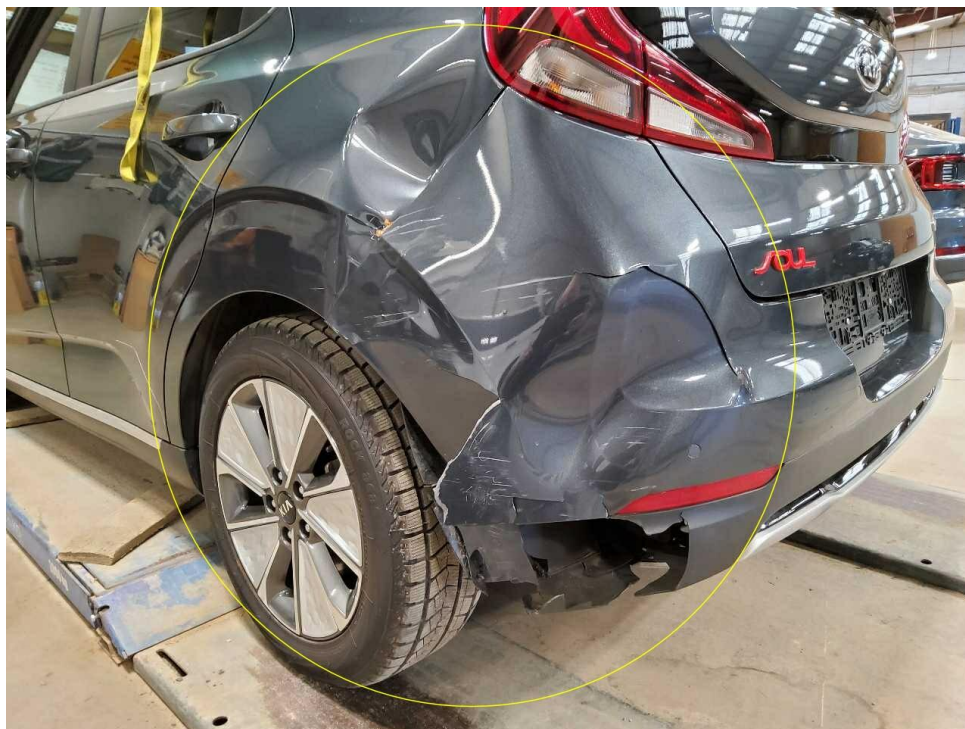
Bild 7 : Heckschaden gem Gutachten instandsetzen (Kalkulation überschlägig)

1. Heckschaden gem Gutachten  
instandsetzen (Kalkulation überschlägig),  
(Bild 7, 8, 9, 10, 11, 12, 13, 14, 15, 16, 17,  
18, 19, 20, 21, 22)
2. Kosten Gutachtenerstellung,

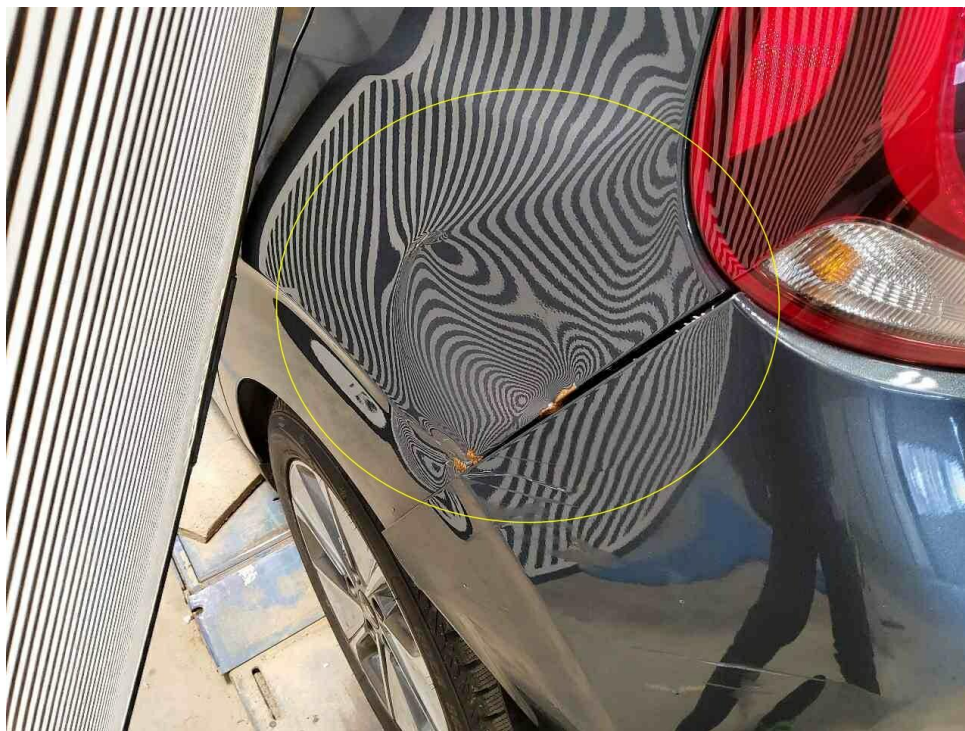
Bild 8 : Heckschaden gem Gutachten instandsetzen (Kalkulation überschlägig)

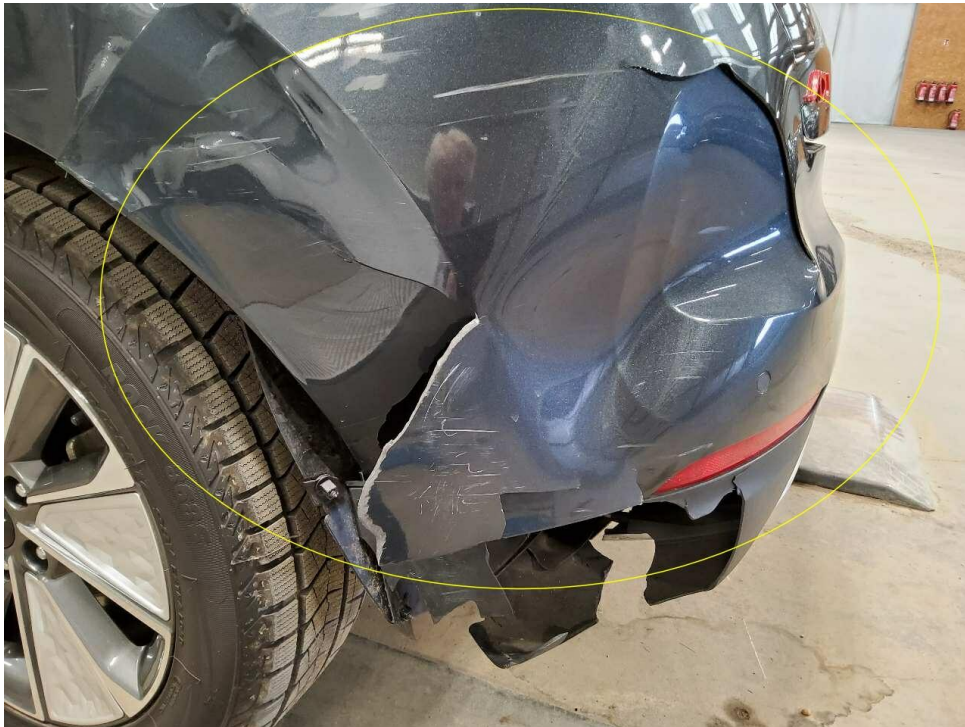
Bild 9 : Heckschaden gem Gutachten instandsetzen (Kalkulation überschlägig)

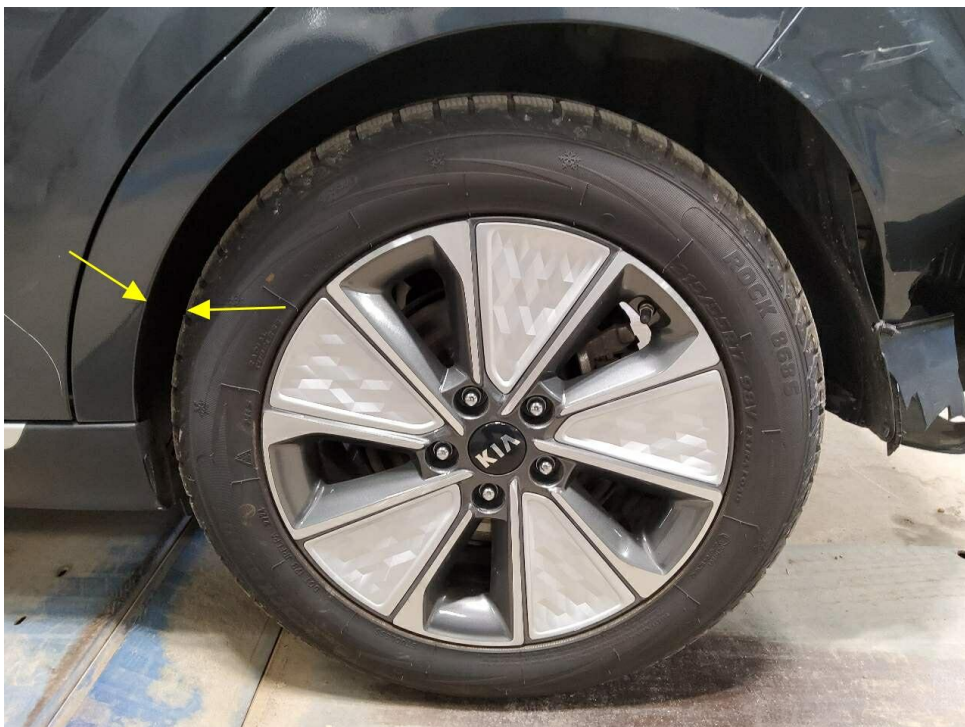
Bild 10 : Heckschaden gem Gutachten instandsetzen (Kalkulation überschlägig)  
Rad hinten links verschoben

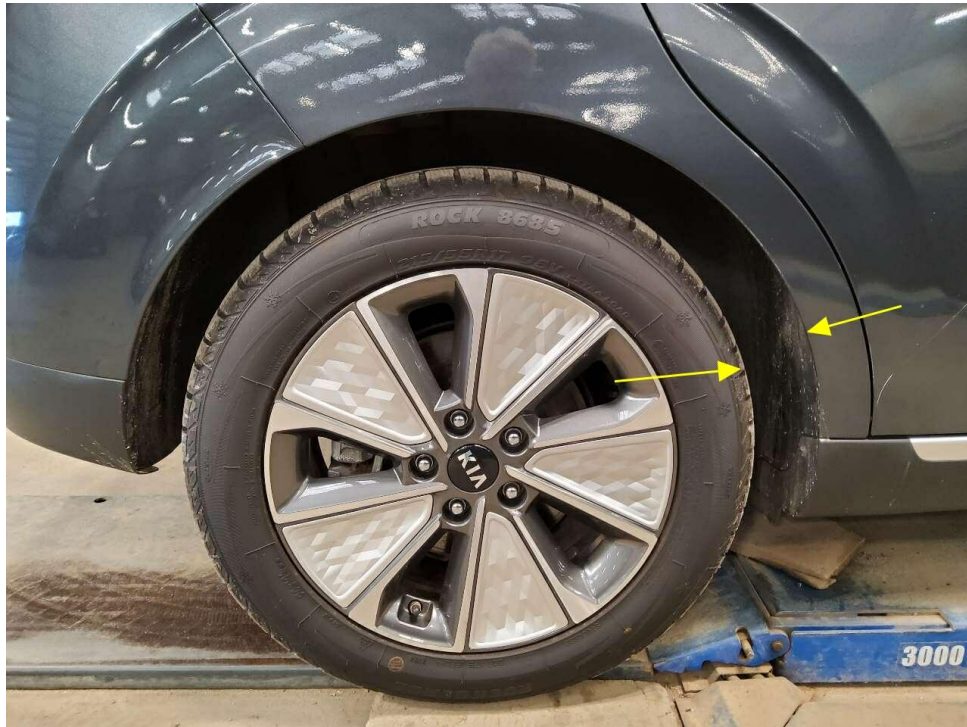
Bild 11 : Heckschaden gem Gutachten instandsetzen (Kalkulation überschlägig)  
Rad hinten rechts zum Vergleich

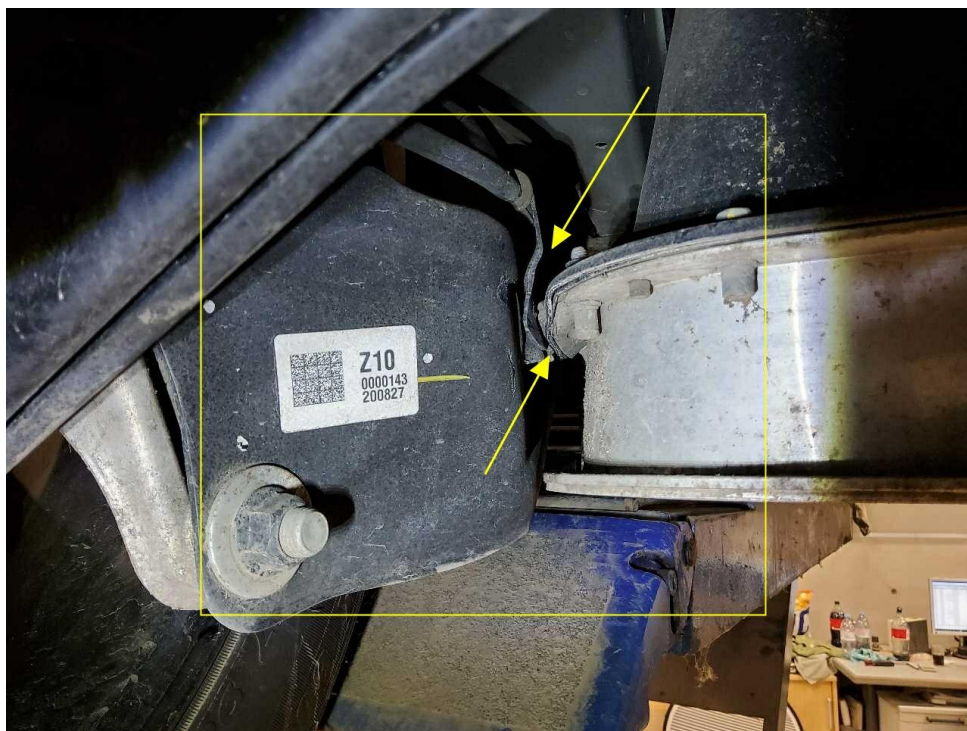
Bild 12 : Heckschaden gem Gutachten instandsetzen (Kalkulation überschlägig)  
Längslenker links gestaucht, Batteriegehäuse dadurch beschädigt

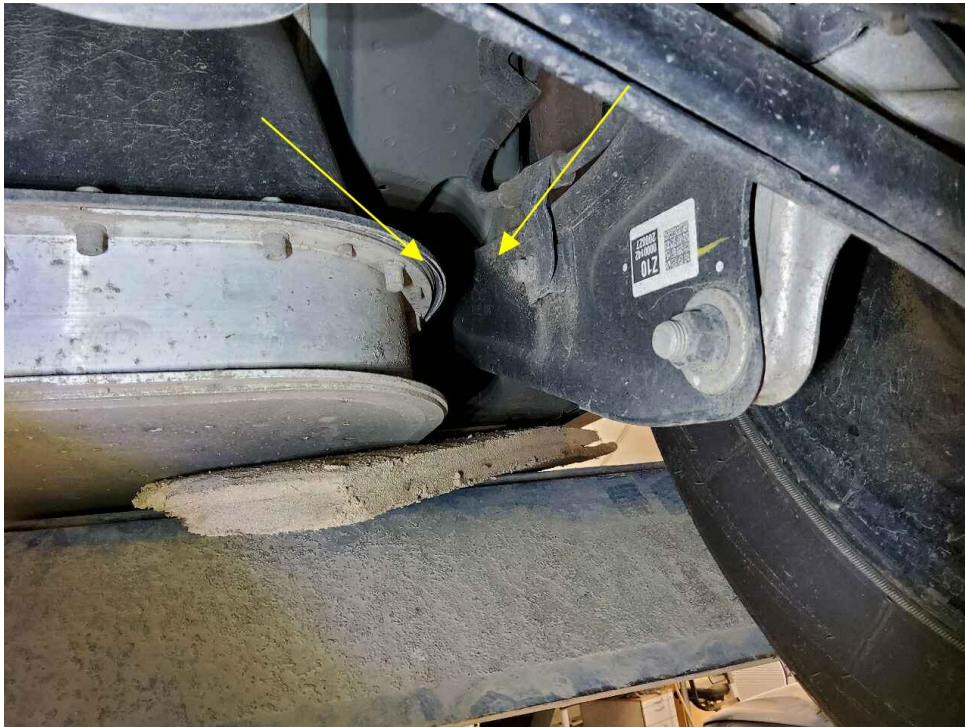
Bild 13 : Heckschaden gem Gutachten instandsetzen (Kalkulation überschlägig)  
Längslenker rechts zum Vergleich

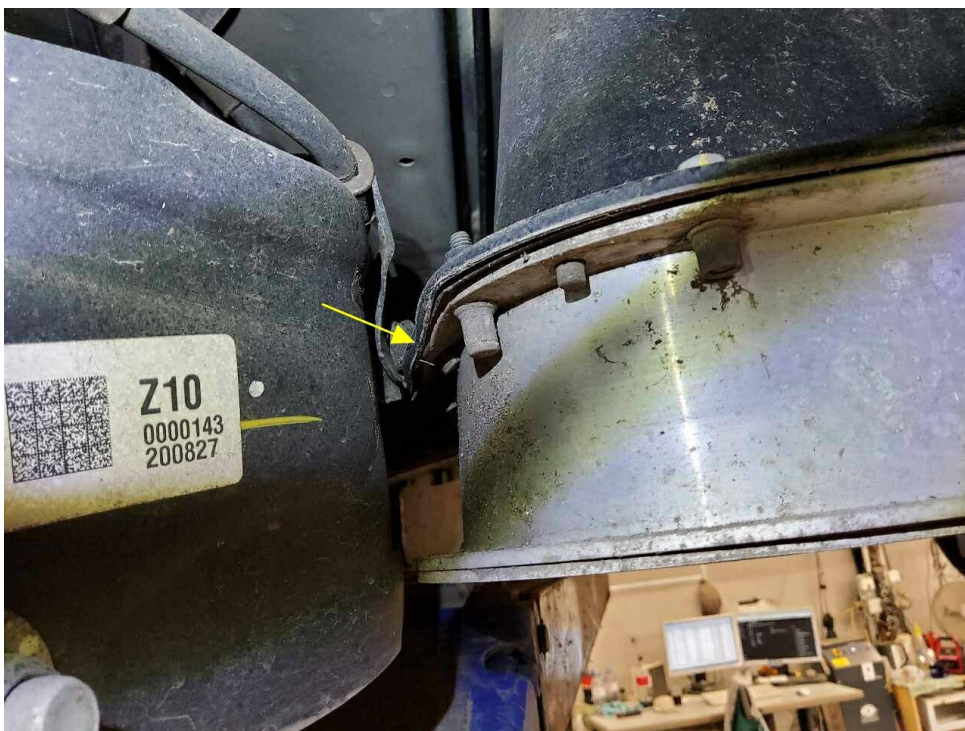
Bild 14 : Heckschaden gem Gutachten instandsetzen (Kalkulation überschlägig)  
Batteriegehäuse verformt

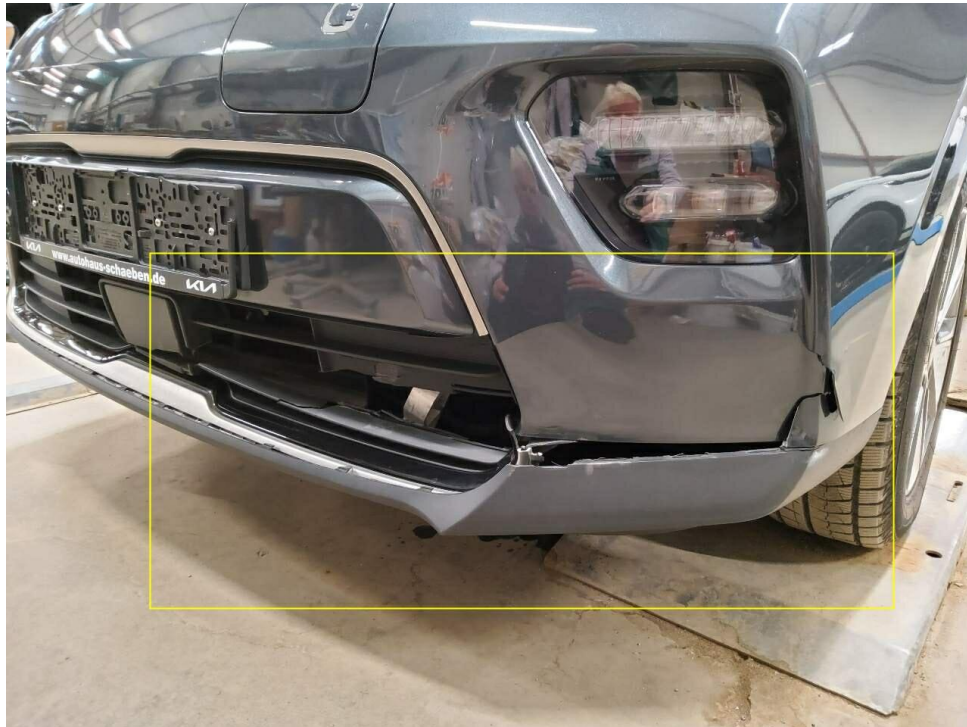
Bild 15 : Heckschaden gem Gutachten instandsetzen (Kalkulation überschlägig)

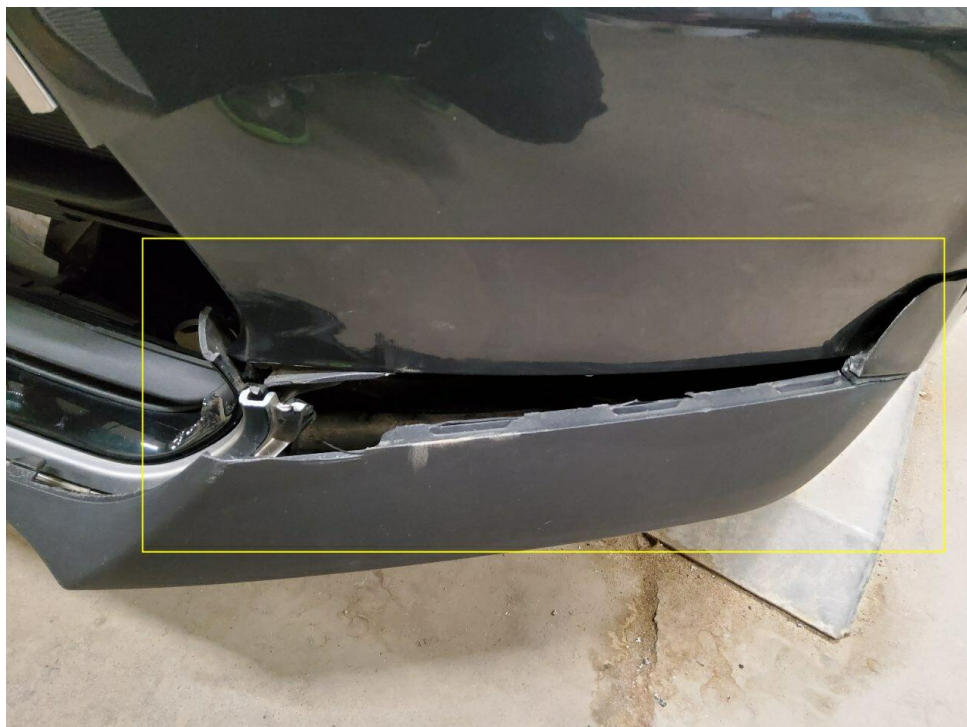
Bild 16 : Heckschaden gem Gutachten instandsetzen (Kalkulation überschlägig)

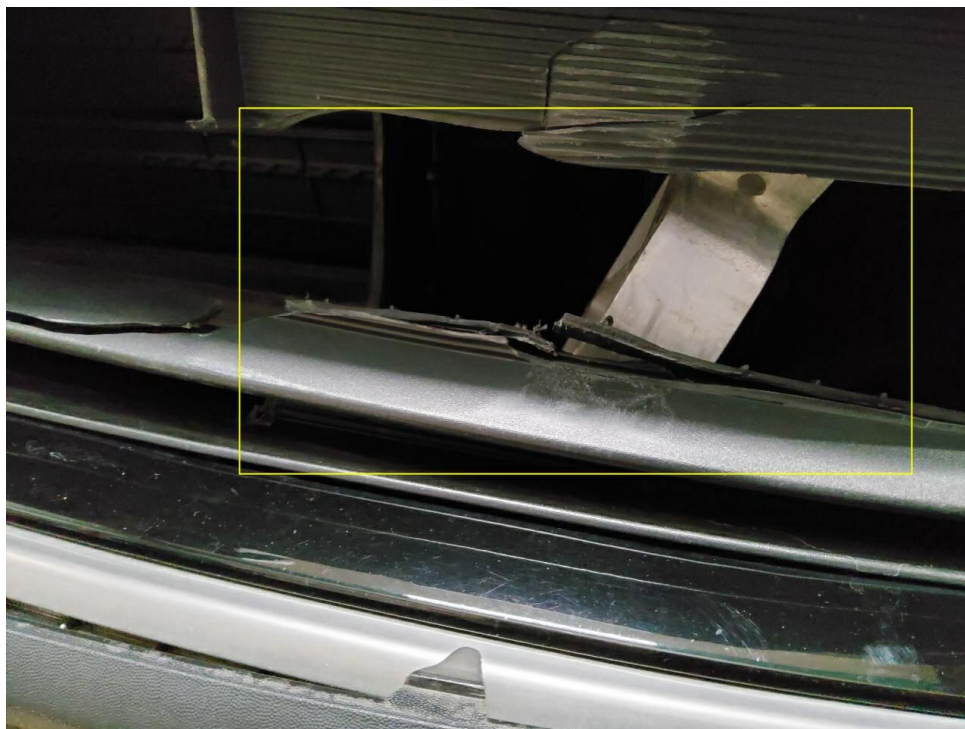
Bild 17 : Heckschaden gem Gutachten instandsetzen (Kalkulation überschlägig)

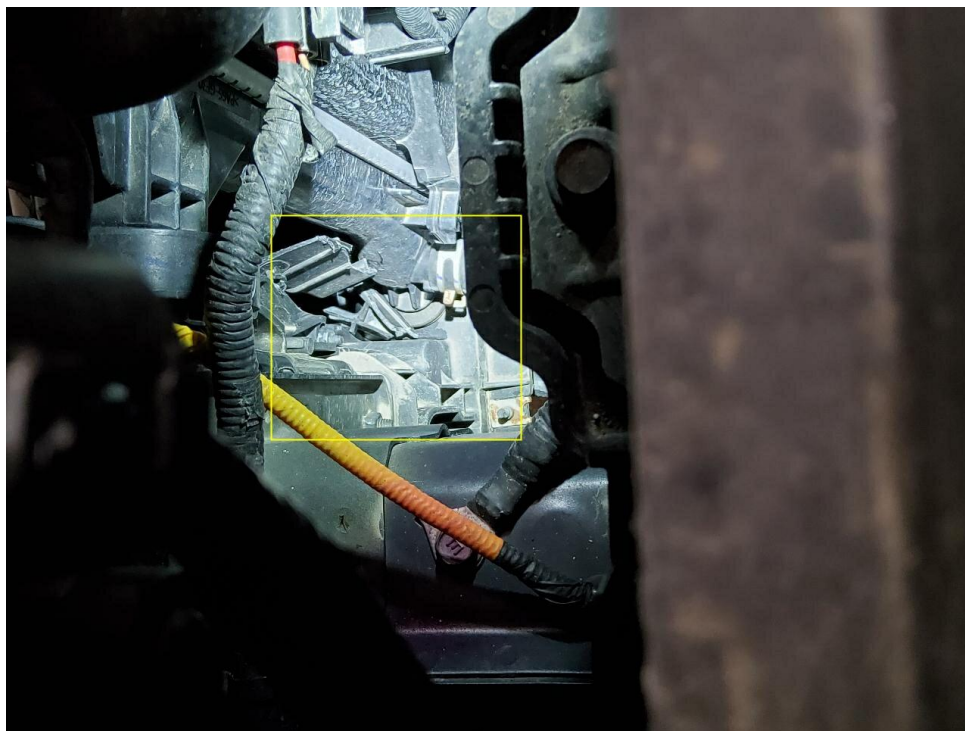
Bild 18 : Heckschaden gem Gutachten instandsetzen (Kalkulation überschlägig)  
Kühler gebrochen

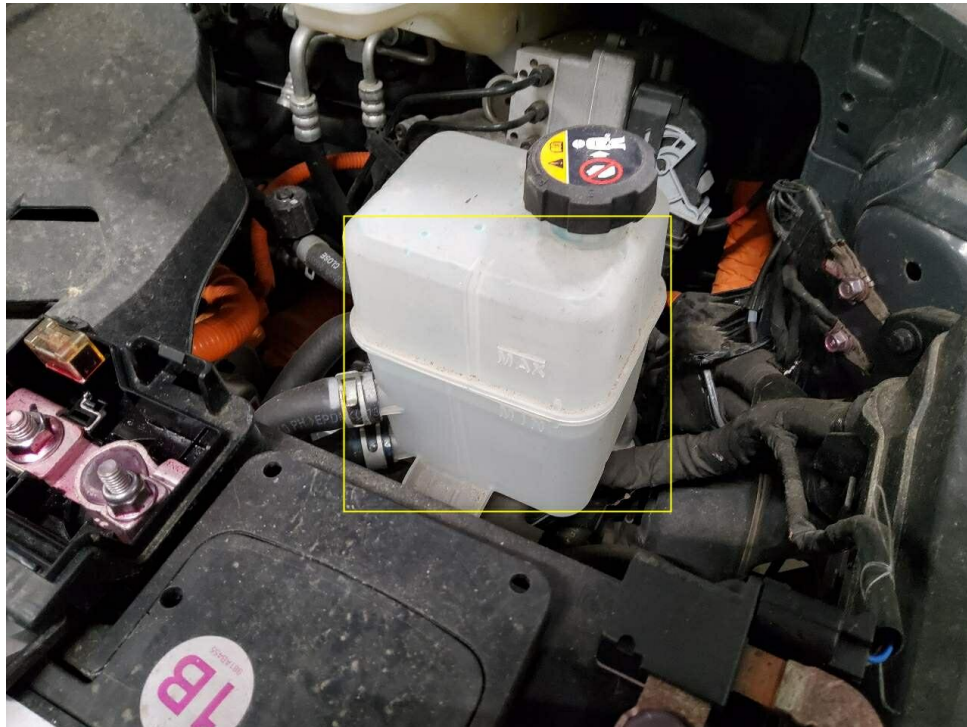
Bild 19 : Heckschaden gem Gutachten instandsetzen (Kalkulation überschlägig)  
Kühler gebrochen, Kühlmittelaustritt

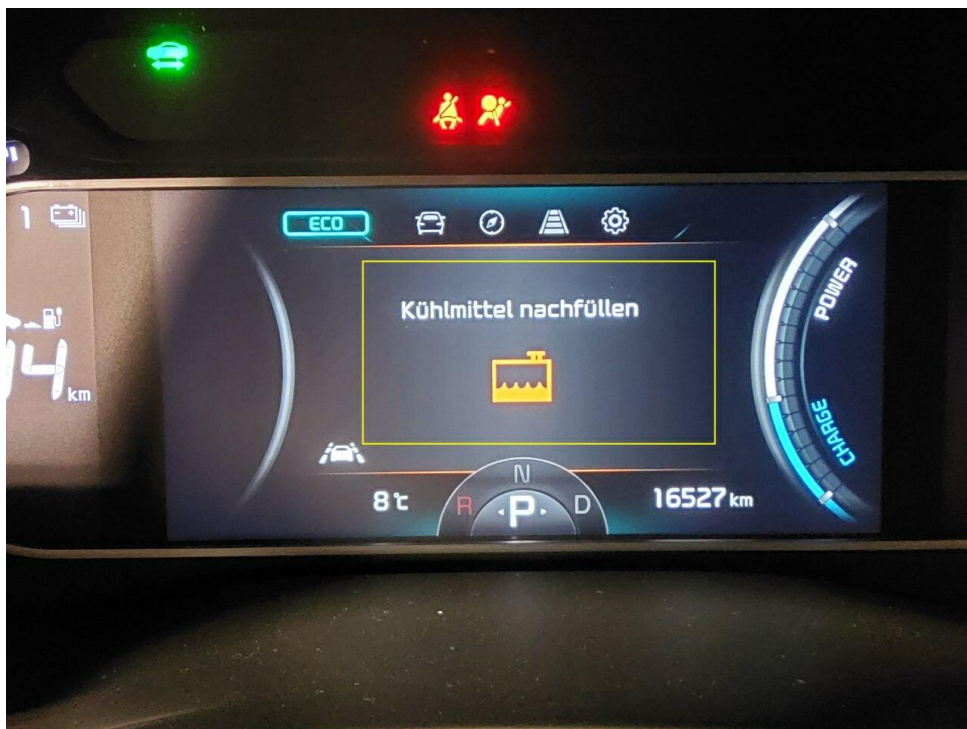
Bild 20 : Heckschaden gem Gutachten instandsetzen (Kalkulation überschlägig)  
Kühlmittelaustritt

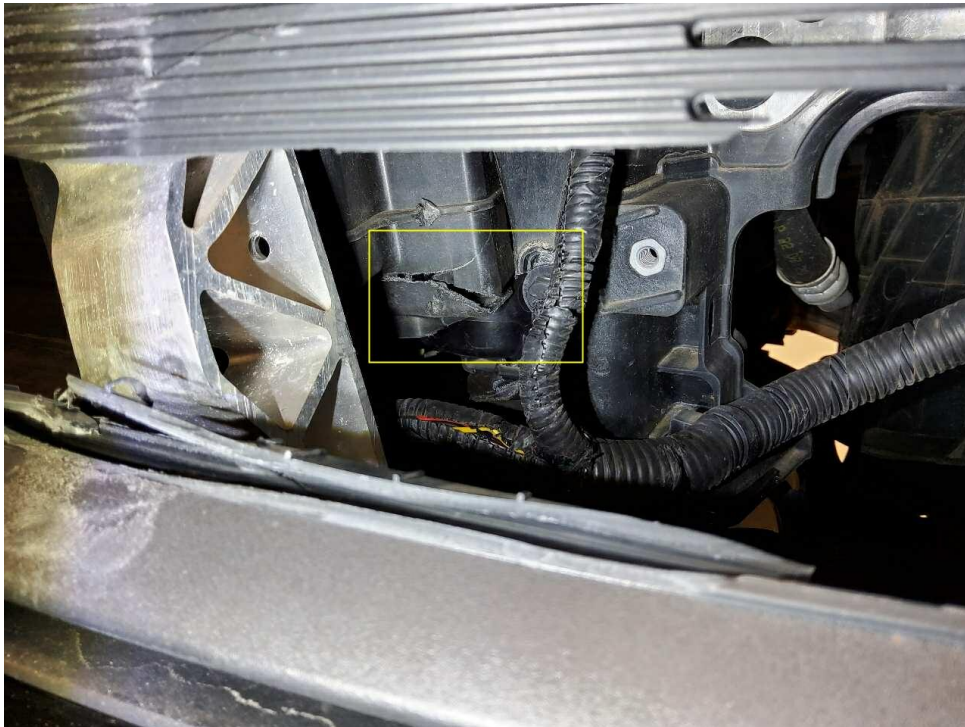
Bild 21 : Heckschaden gem Gutachten instandsetzen (Kalkulation überschlägig)  
Kühler gebrochen

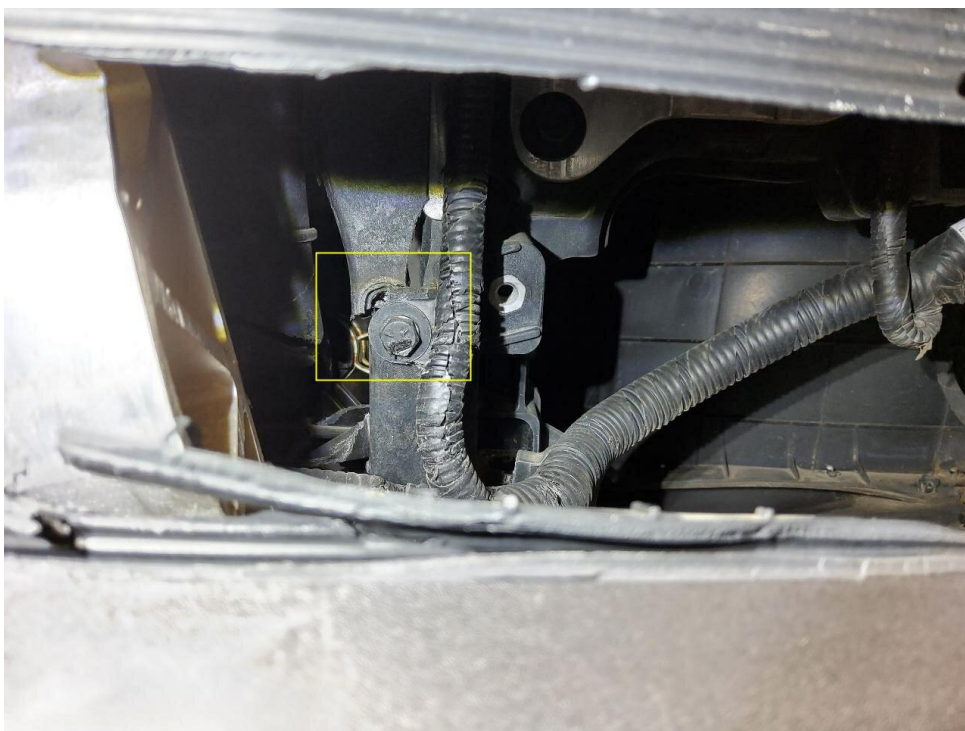
Bild 22 : Heckschaden gem Gutachten instandsetzen (Kalkulation überschlägig)  
Frontmaske gebrochen
