NISSAN QASHQAI

Qashqai 1.6 dCi 130 Stop/Start Acenta Xtronic A

VIN SJNFDAJ11U1455241
Immatriculation DW178BJ

Résumé de l'inspection

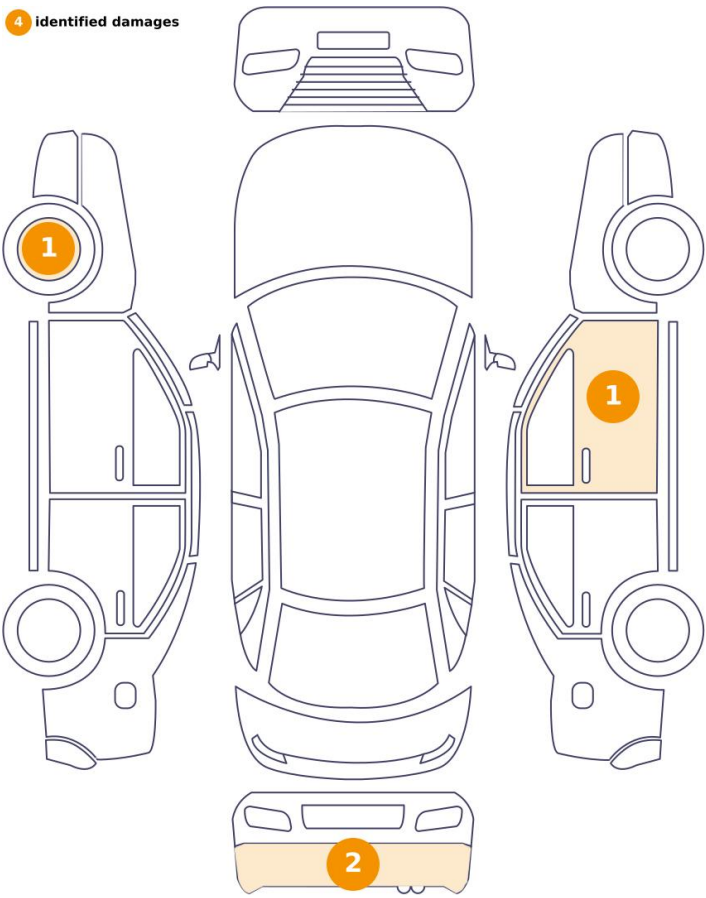
4 Identified damages

Élément	Domage	Commentaires
1 Jante Avant Gauche	Rayure	
2 Pare chocs Arrière	Peinture Ecaillage	
3 Porte Avant Droite	Peinture Ecaillage	
4 Pare chocs Arrière	Peinture Ecaillage

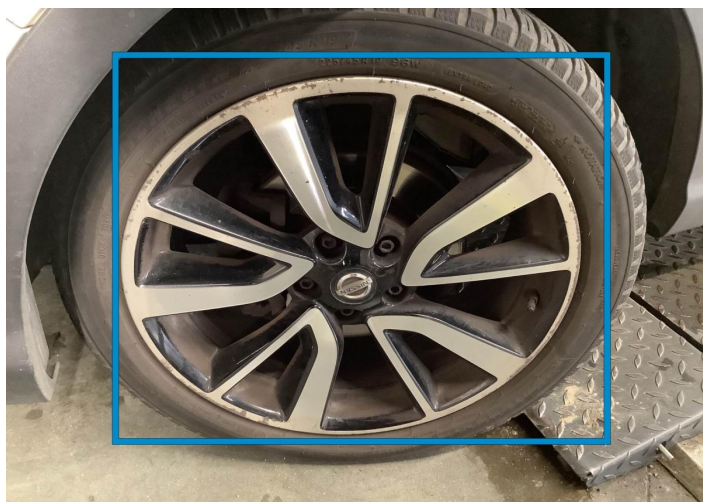
1. Jante Avant Gauche
Rayure -

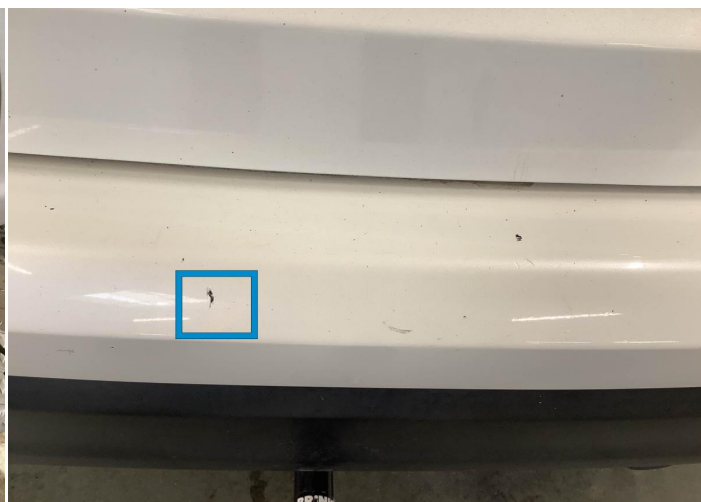
2. Pare chocs Arrière
Peinture Ecaillage -

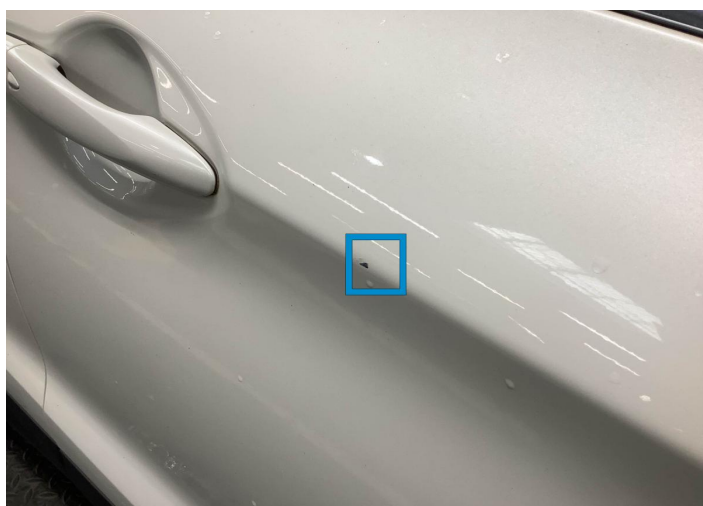
3. Porte Avant Droite
Peinture Ecaillage -

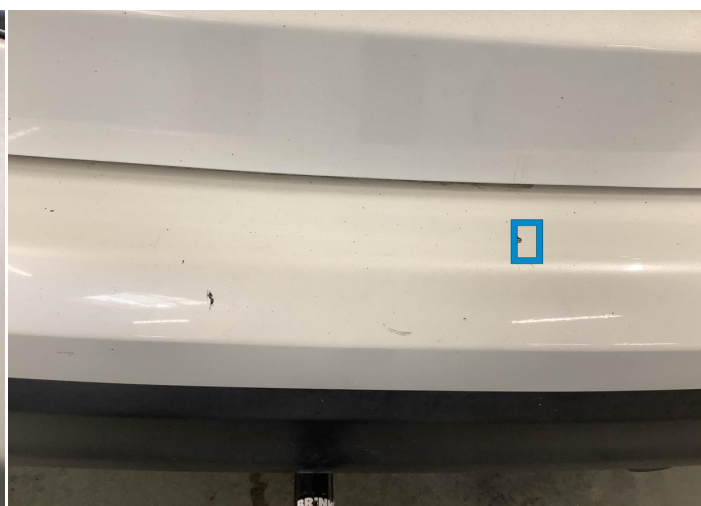
4. Pare chocs Arrière
Peinture Ecaillage -
