## Wertgutachten

| <b>Kunde :</b> | <b>Allane SE HCBE</b> | <b>Vertragsnummer :</b> | <b>86513090</b> |
| <b>Amtl. Kennzeichen :</b> | <b>HD-GS 826E</b> | | |

#### Hyundai Kona (OS)(2017->) Trend Elektro 2WD

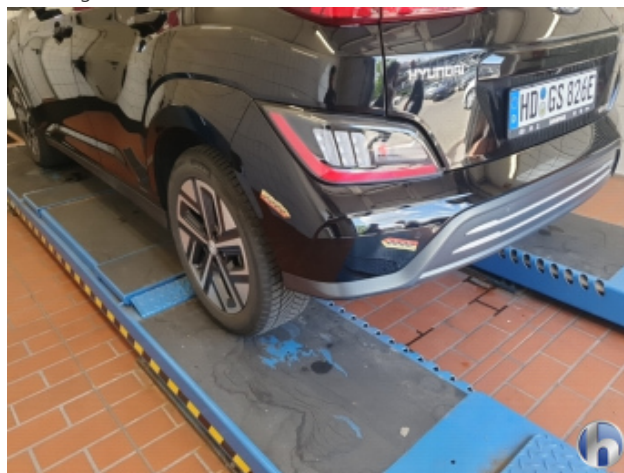
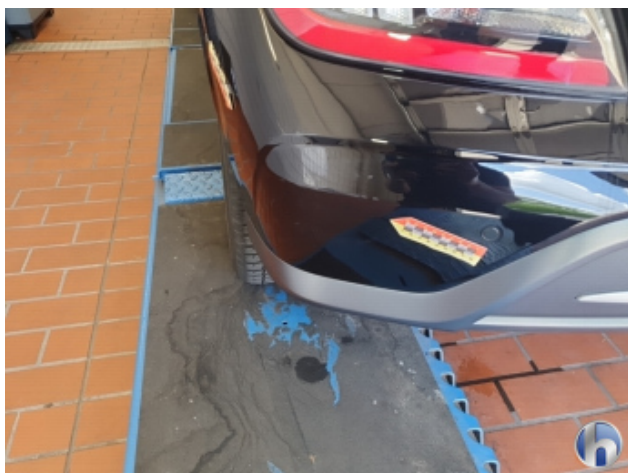
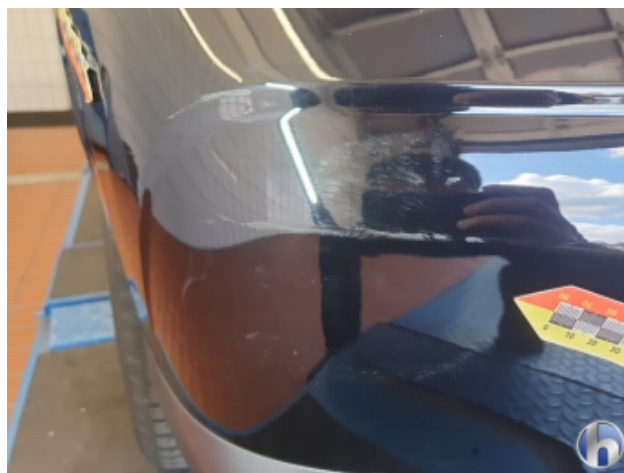
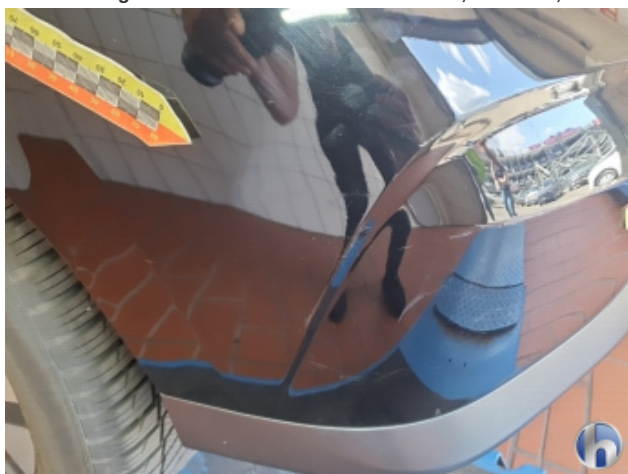
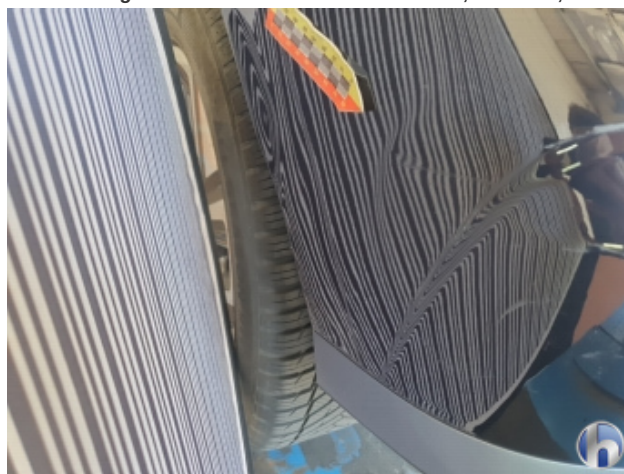
| | <b>Karosserie außen</b> | | | | |
|---|---|---|---|---|---|
| 1. Stoßfänger Hinten | Abschürfung | Instandsetzen und Lackieren | 436,50 € | Voll | 436,50 € |

1. Stoßfänger Hinten  
Abschürfung - Instandsetzen und Lackieren 436,50 € / 436,50 €

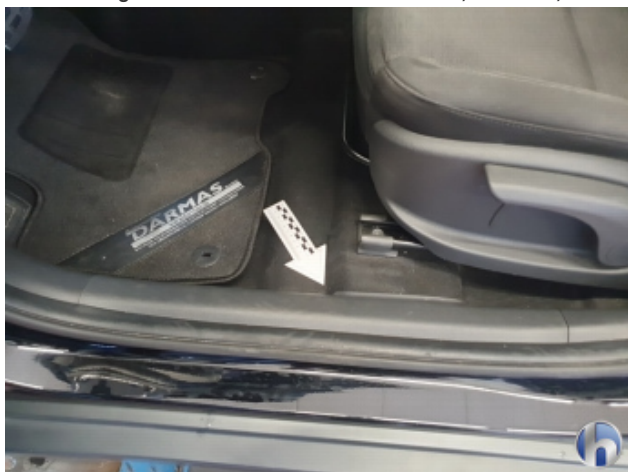
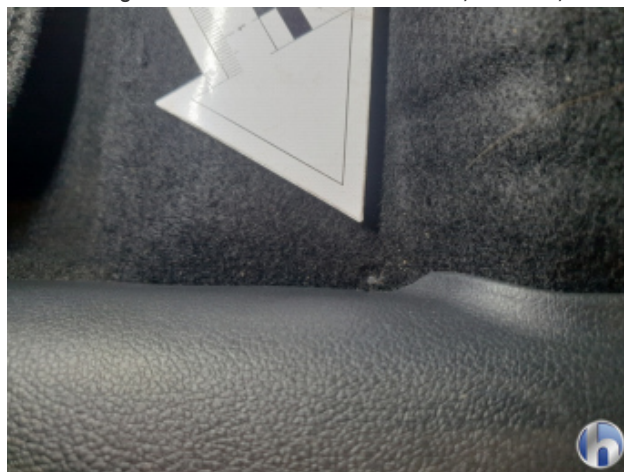
| | <b>Karosserie außen</b> | | | | |
|---|---|---|---|---|---|
| 2. Fußmatten Vorn | Brandloch | Erneuern | 35,00 € | Voll | 35,00 € |

2. Fußmatten Vorn  
Brandloch - Erneuern 35,00 € / 35,00 €

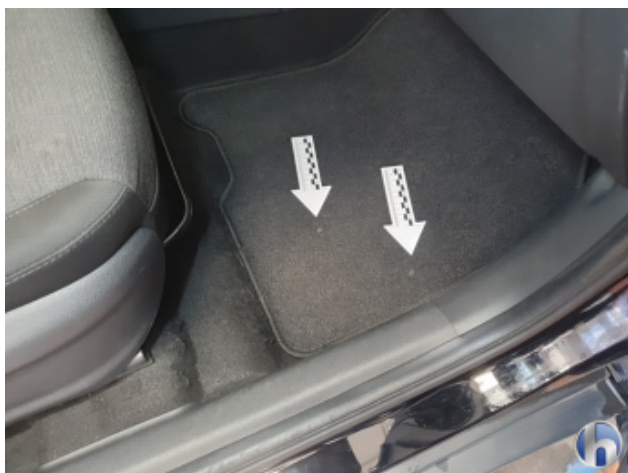
2. Fußmatten Vorn

**Brandloch - Erneuern 35,00 € / 35,00 €**

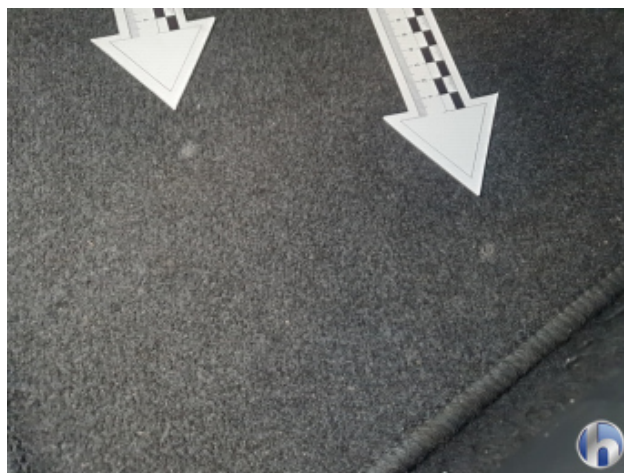
2. Fußmatten Vorn

**Brandloch - Erneuern 35,00 € / 35,00 €**
