CITROEN C4

C4 Spacetourer BlueHDi 130 S&S BVM6 Business

VIN VF73AYHZPKJ757555
Immatriculation FK957XF

Résumé de l'inspection

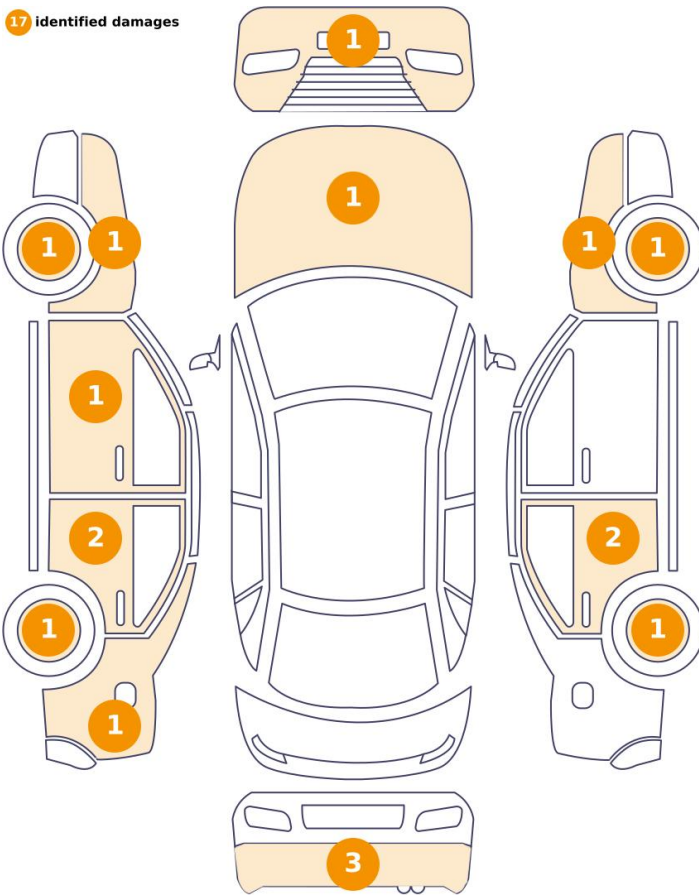
17 Identified damages

Elément	Dommage	Commentaires
1 Coin de pare chocs Arrière Gauche	Peinture Rayure Bandes - Griffes	
2 Capot	Peinture Eclat	
3 Coin de pare chocs Arrière Droit	Peinture Rayure Bandes - Griffes	
4 Aile Arrière Gauche	Peinture Rayure Bandes - Griffes	
5 Pare chocs Arrière	Peinture Rayure Bandes - Griffes	
6 Pare chocs Avant	Peinture Rayure Bandes - Griffes	
7 Porte Arrière Droite	Peinture Rayure Bandes - Griffes	
8 Aile Avant Droit	Peinture Rayure Bandes - Griffes	
9 Porte Arrière Gauche	Peinture Eclat	
10 Jante Arrière Gauche	Rayure	
11 Porte Arrière Gauche	Peinture Rayure Bandes - Griffes

12	Porte Avant Gauche	Peinture Eclat
13	Aile Avant Gauche	Enfoncement Bosse
14	Porte Arrière Droite	Peinture Eclat
15	Jante Arrière Droite	Rayure
16	Jante Avant Droite	Rayure
17	Jante Avant Gauche	Rayure

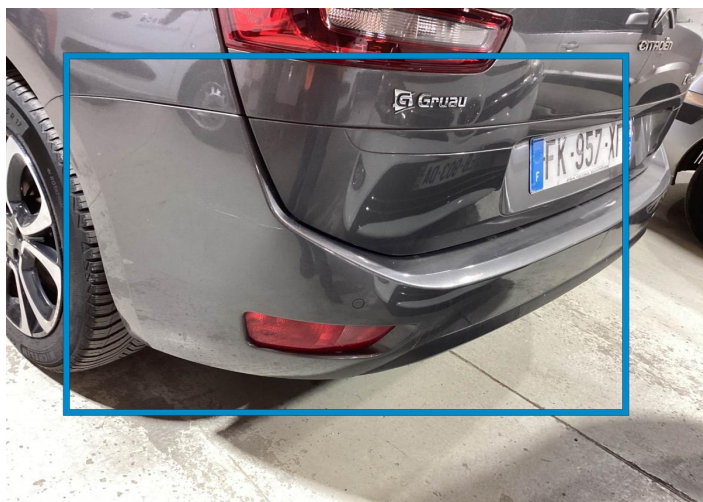
1. Coin de pare chocs Arrière Gauche
Peinture Rayure Bandes - Griffes -

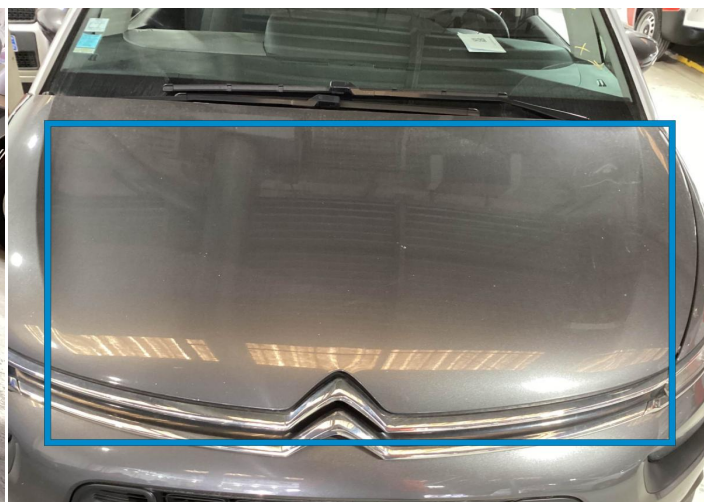
2. Capot
Peinture Eclat -

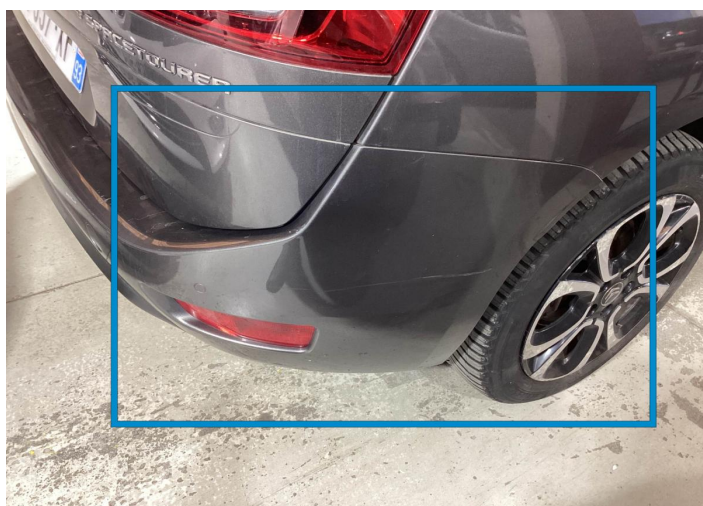
3. Coin de pare chocs Arrière Droit
Peinture Rayure Bandes - Griffes -

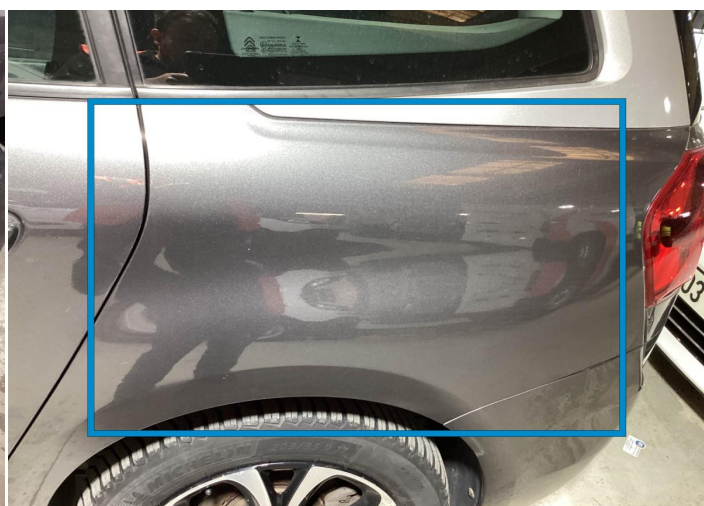
4. Aile Arrière Gauche
Peinture Rayure Bandes - Griffes -

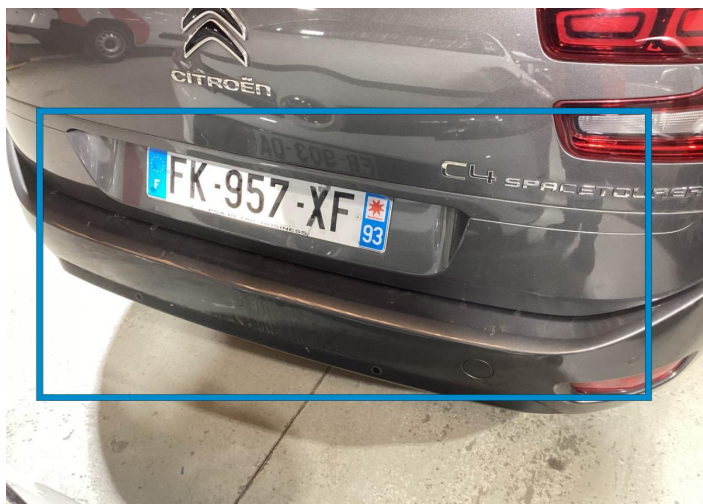
5. Pare chocs Arrière
Peinture Rayure Bandes - Griffes -

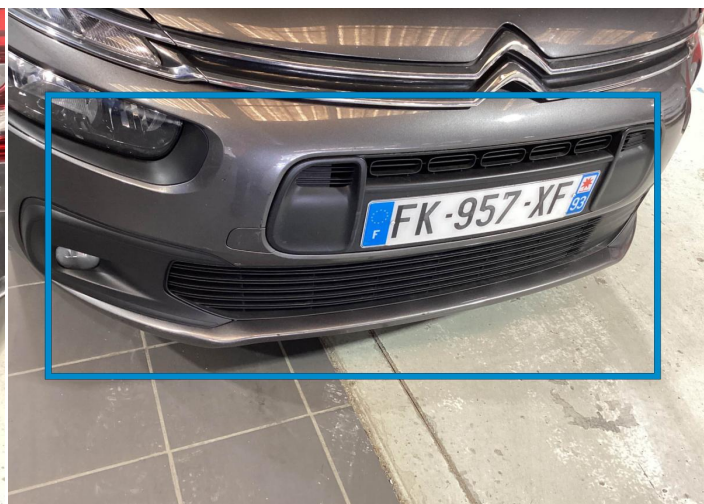
6. Pare chocs Avant
Peinture Rayure Bandes - Griffes -

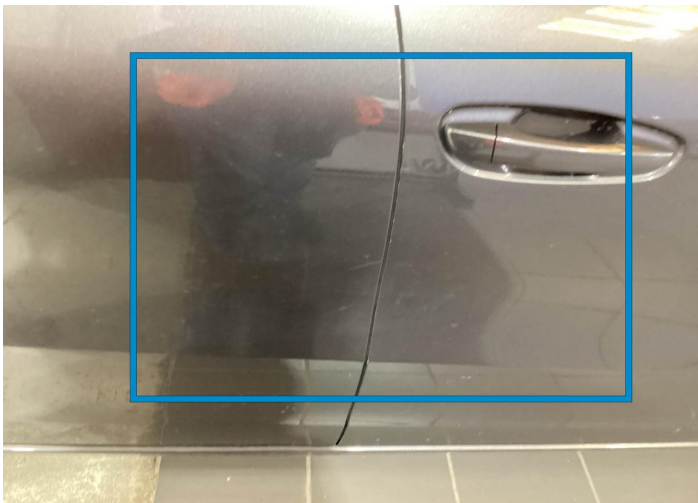
7. Porte Arrière Droite
Peinture Rayure Bandes - Griffes -

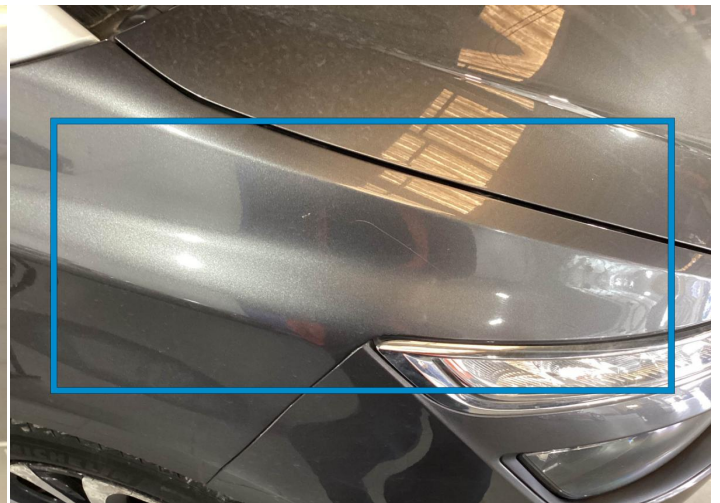
8. Aile Avant Droit
Peinture Rayure Bandes - Griffes -

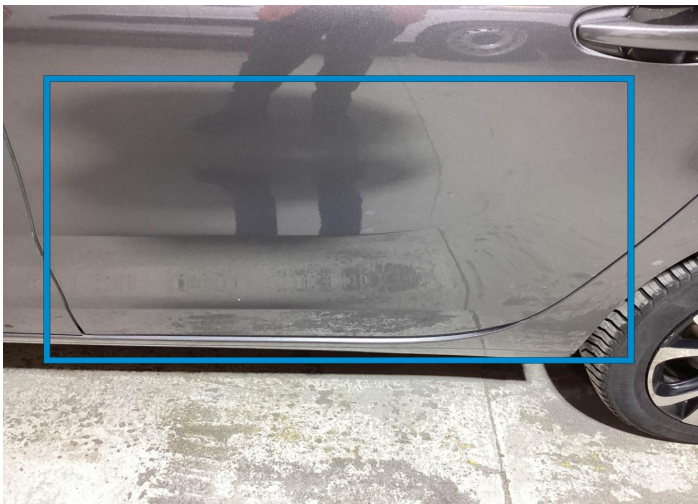
9. Porte Arrière Gauche
Peinture Eclat -

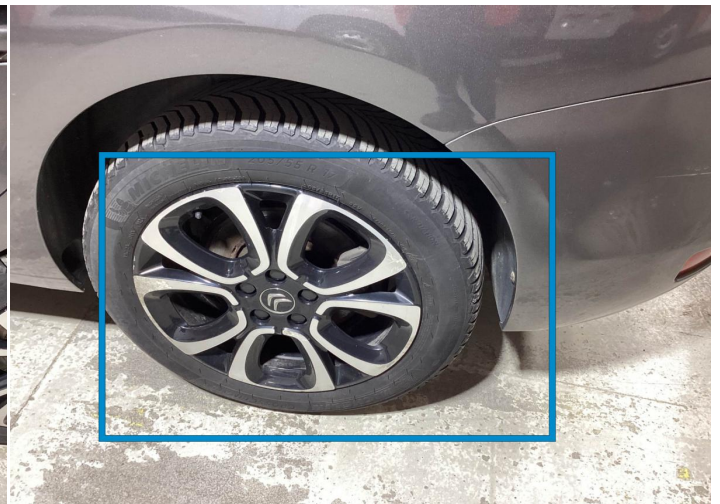
10. Jante Arrière Gauche
Rayure -

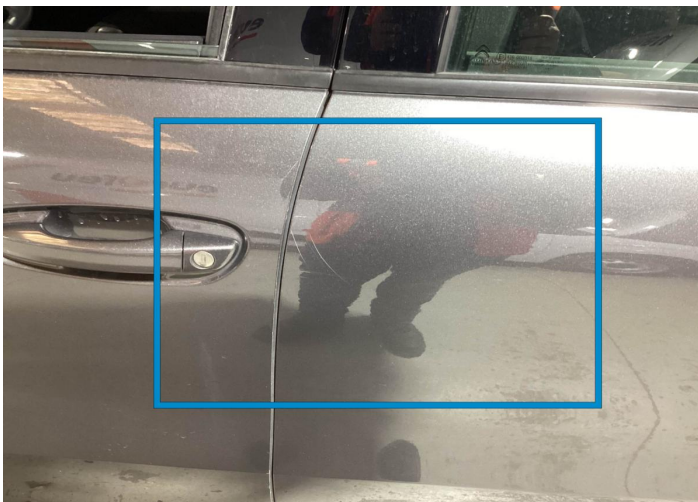
11. Porte Arrière Gauche
Peinture Rayure Bandes - Griffes -

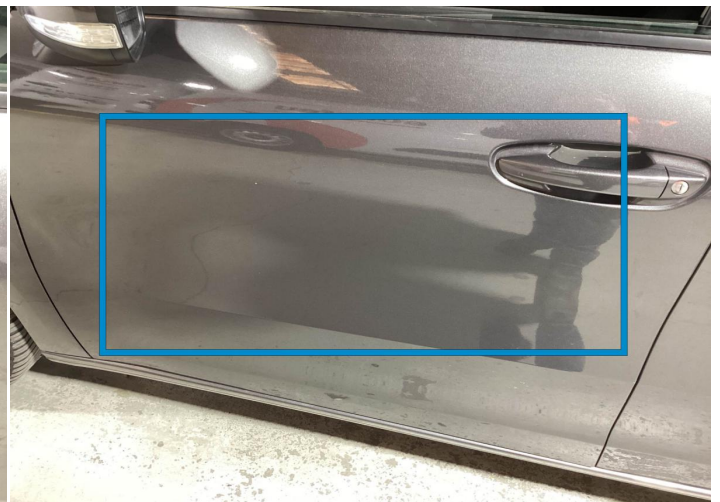
12. Porte Avant Gauche
Peinture Eclat -

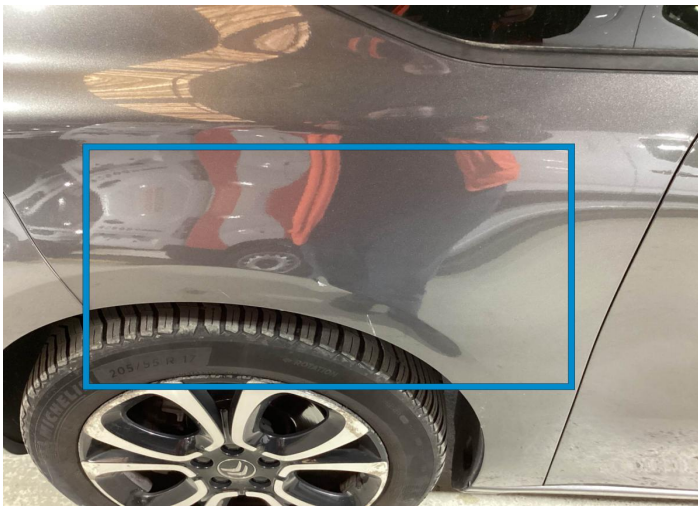
13. Aile Avant Gauche
Enfoncement Bosse -

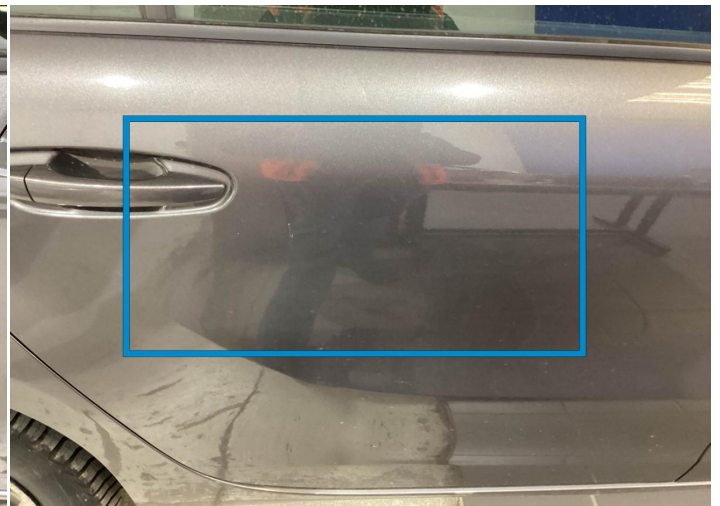
14. Porte Arrière Droite
Peinture Eclat -

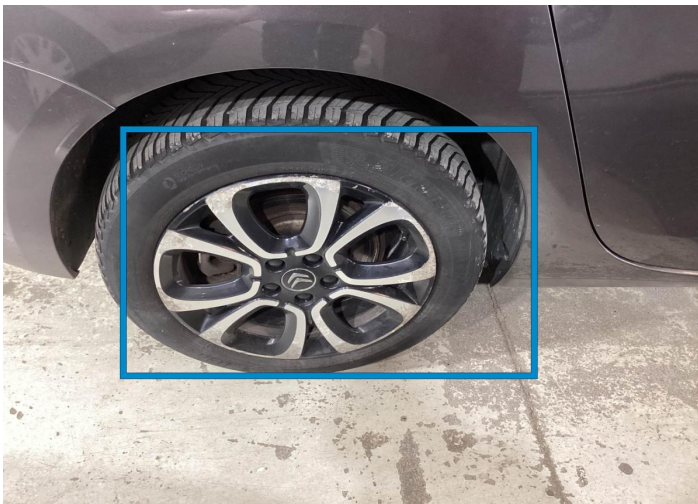
15. Jante Arrière Droite
Rayure -

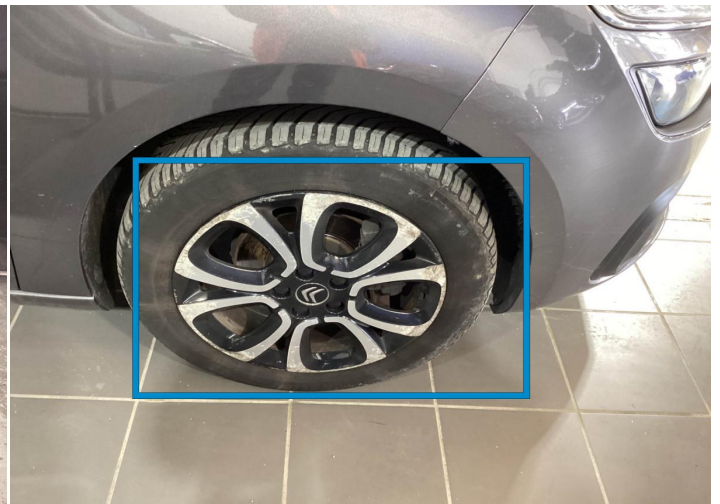
16. Jante Avant Droite
Rayure -

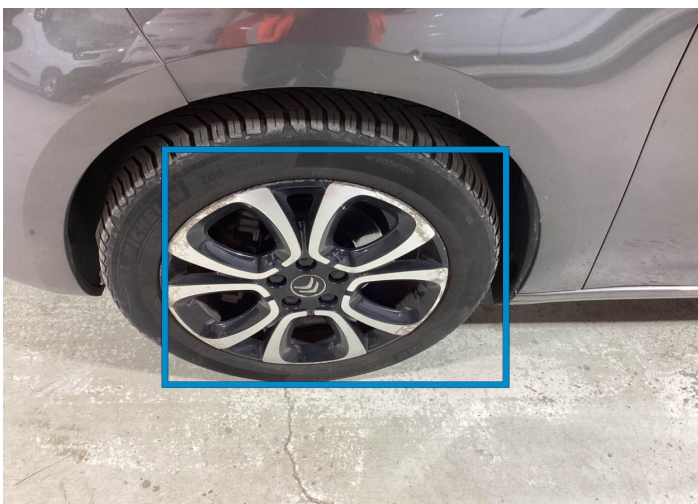
17. Jante Avant Gauche
Rayure -
