# Vermarktungsbericht

ALD AutoLeasing D GmbH Flotte, Nedderfeld 95, 22529 Hamburg  
04.11.2025

| Hersteller | BMW | Typ / Verkaufsbez. | iX (I20)(07.2021->) / iX xDrive50 Sport |
| Fahrzeug-Ident.-Nr. | WBY21CF040CL78625 | Achsen / anetr. Achsen | 2 / 2 |

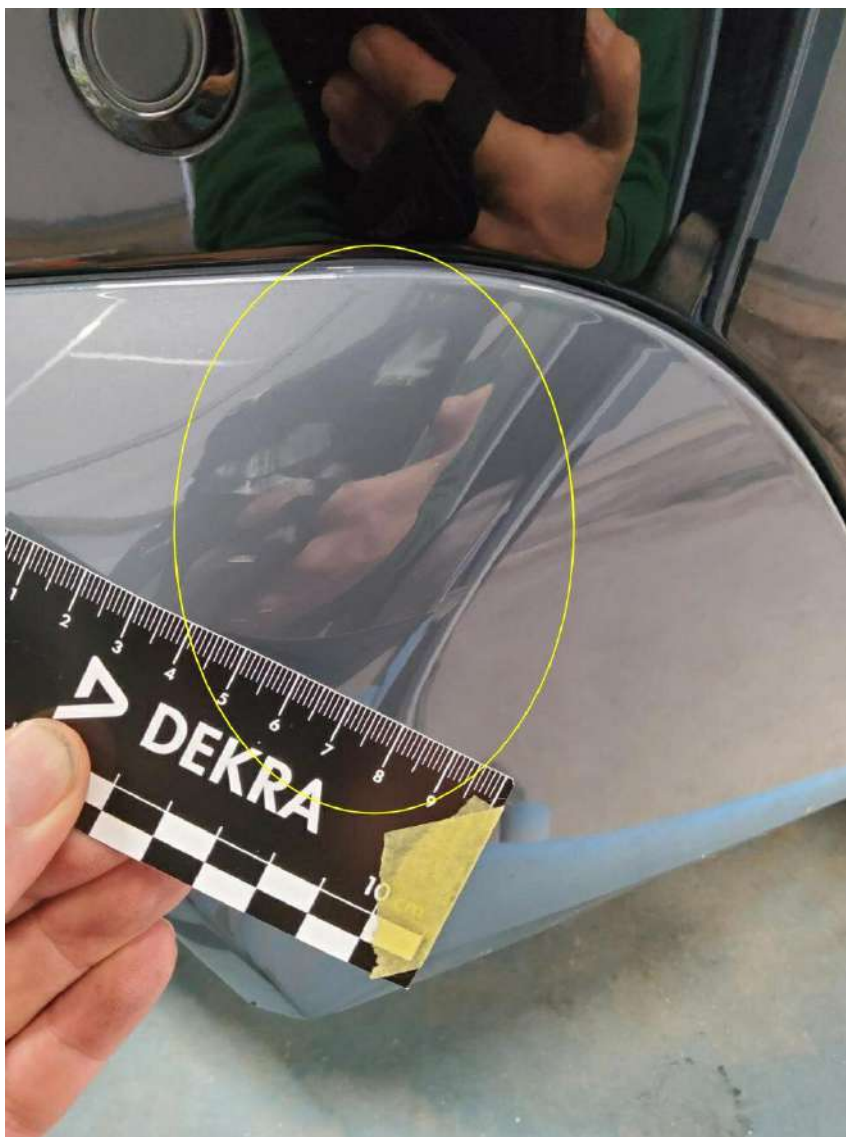
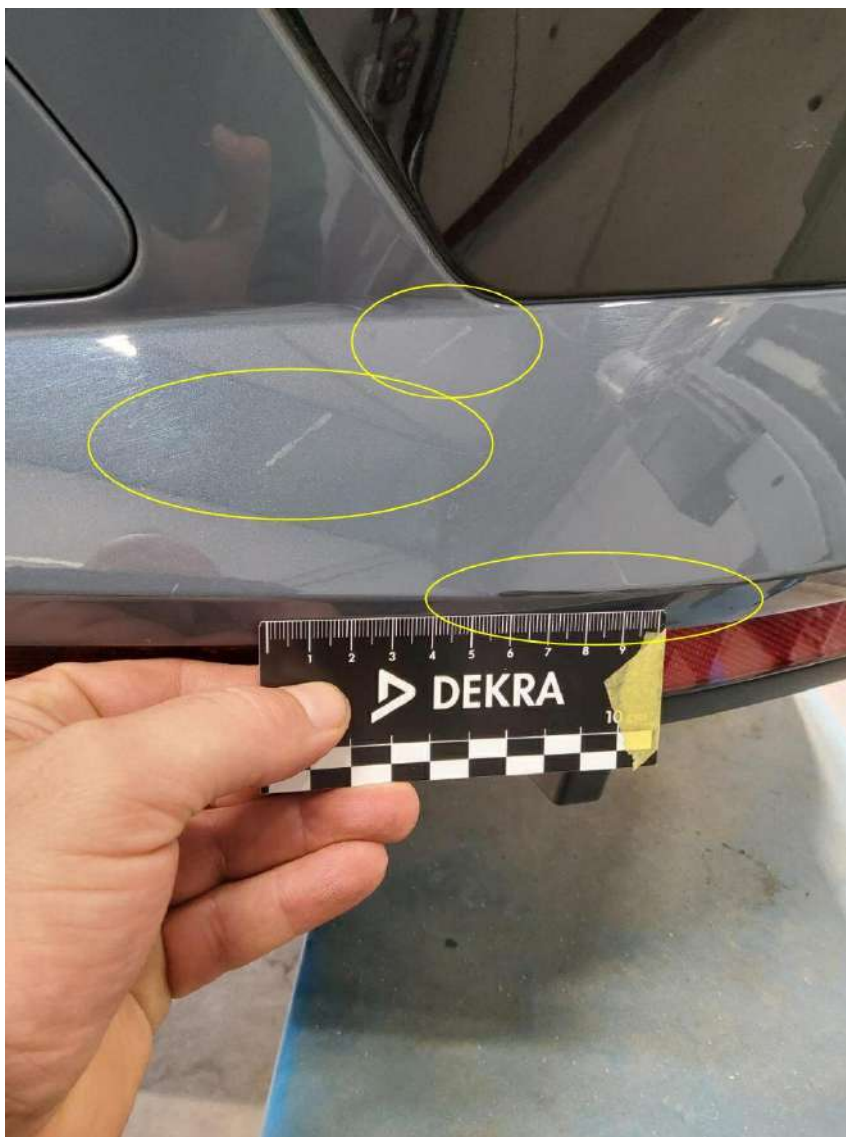
Bild 7 : Stoßfänger hinten, Kratzer , lackieren mit Lackaufbau

Bild 8 : Stoßfänger hinten, Kratzer , lackieren mit Lackaufbau

1. Felge vorne rechts Kratzer, smart repair (Bild 10)
2. Felge hinten rechts Kratzer, smart repair (Bild 11, 12)
3. Heckklappe Kratzer, smart repair (Bild 15)
4. Stoßfänger vorne, Steinschlag, lackieren mit Lackaufbau (Bild 9)
5. Stoßfänger hinten, Kratzer, lackieren mit Lackaufbau (Bild 7, 8)

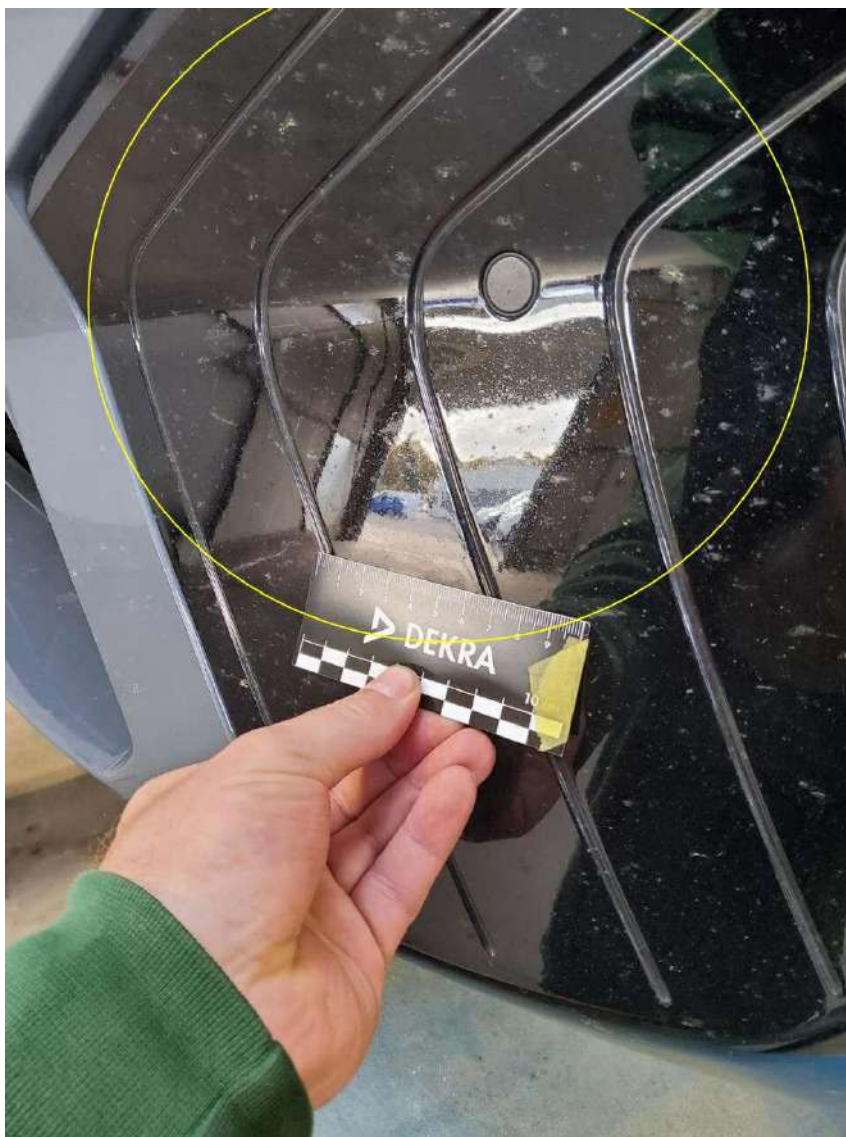
Bild 9 : Stoßfänger vorne, Steinschlag , lackieren mit Lackaufbau

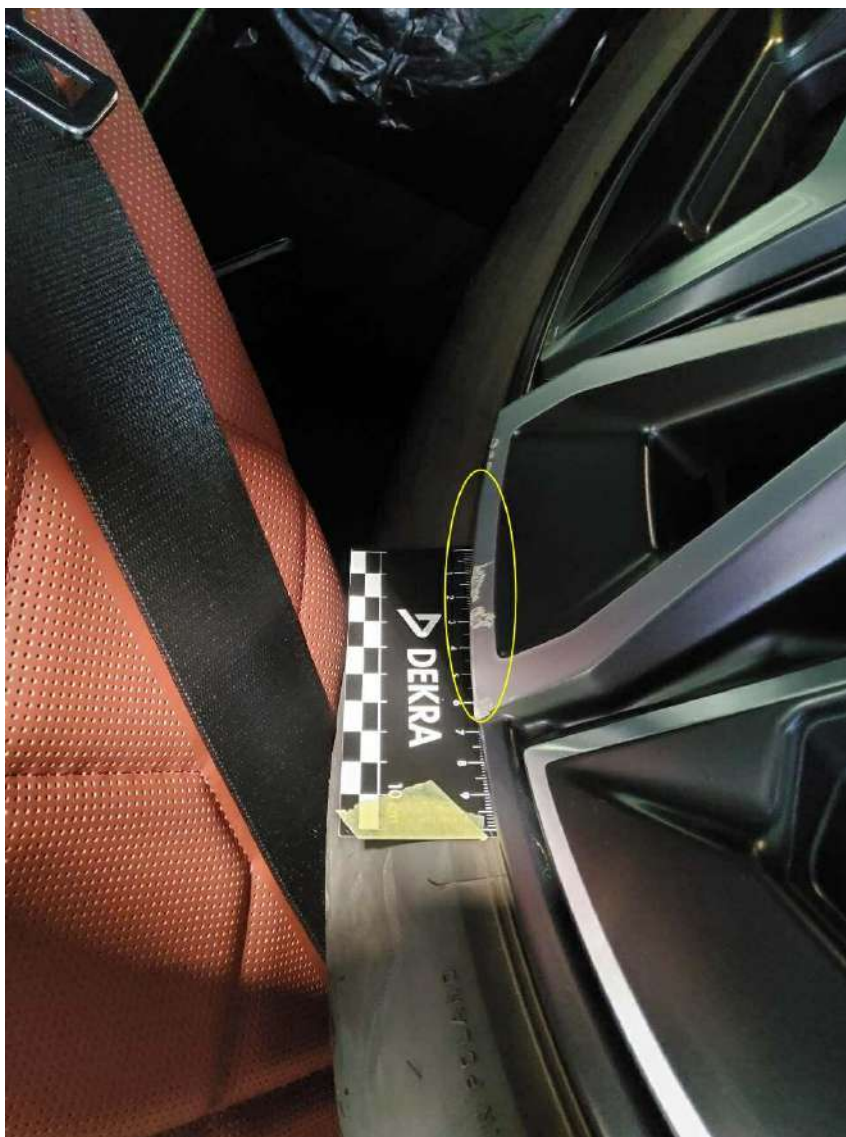
Bild 10 : Felge vorne rechts Kratzer

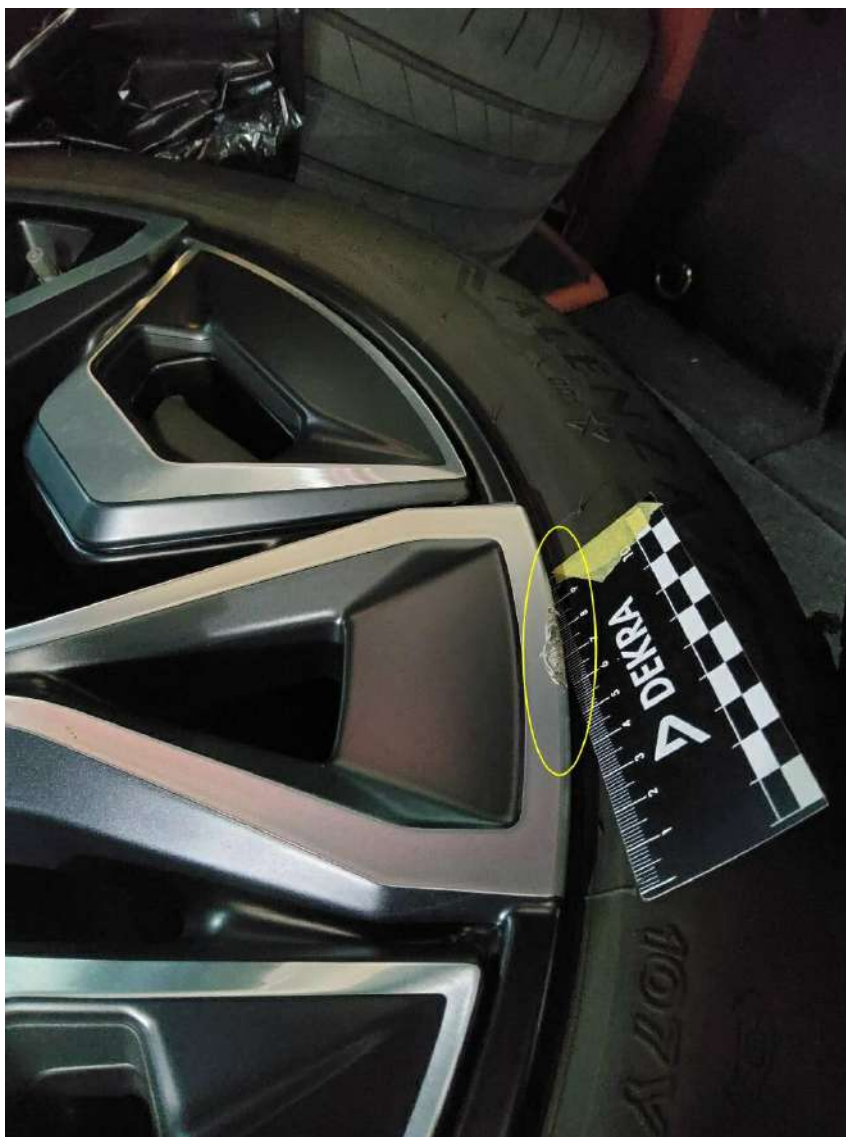
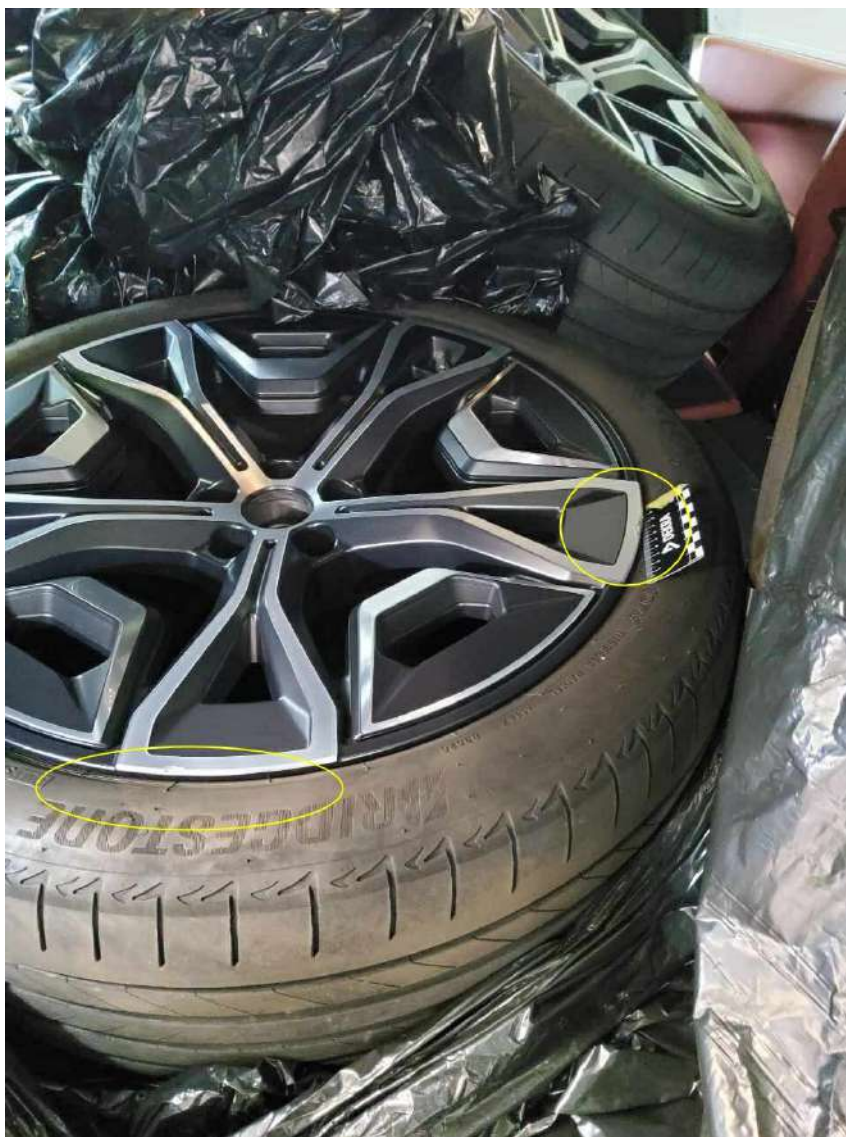
Bild 11 : Felge hinten rechts Kratzer

Bild 12 : Felge hinten rechts Kratzer

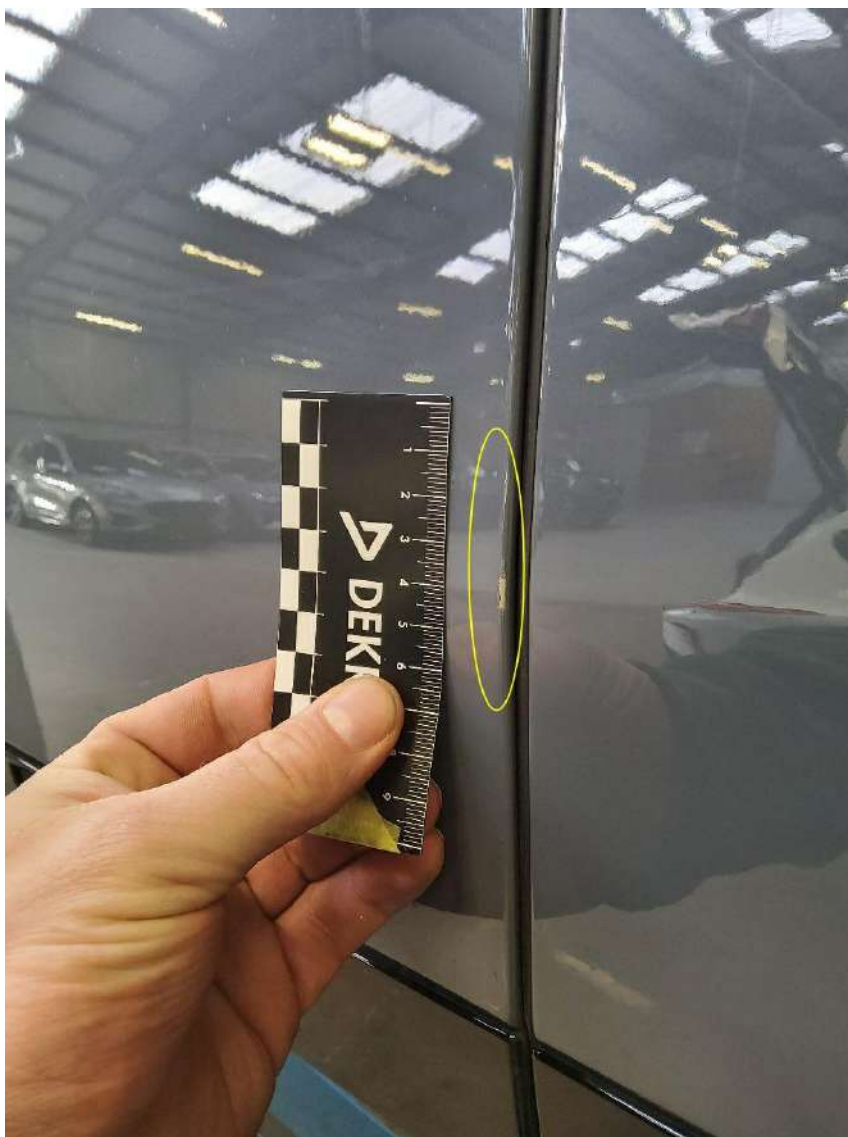
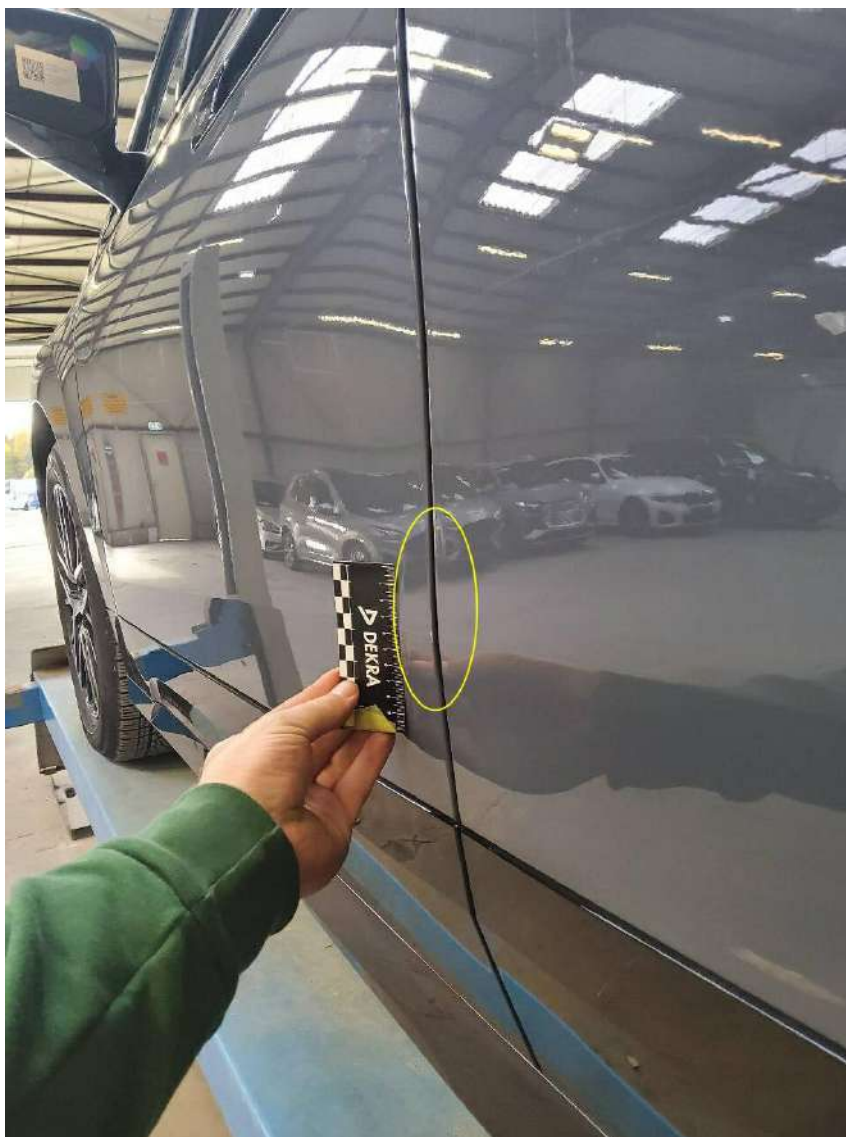
Tür vorne links Kratzer, (Bild 13, 14)

Bild 13 : Tür vorne links Kratzer

Bild 14 : Tür vorne links Kratzer

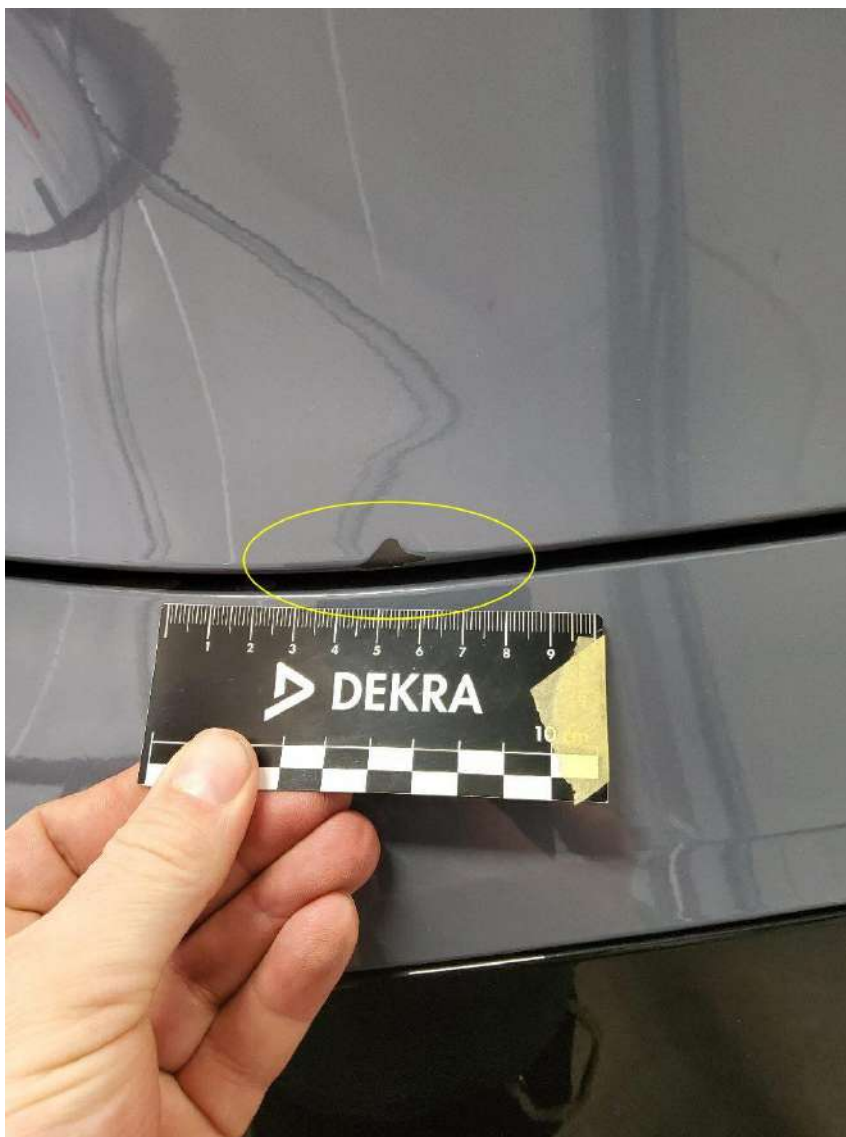
Bild 15 : Heckklappe Kratzer
