## Wertgutachten

Berichtsnummer : 0000000820608-DE925  
Amtl. Kennzeichen : MZ-O 248 E

#### Hyundai Kona (OS)(2017->) Trend Elektro 2WD

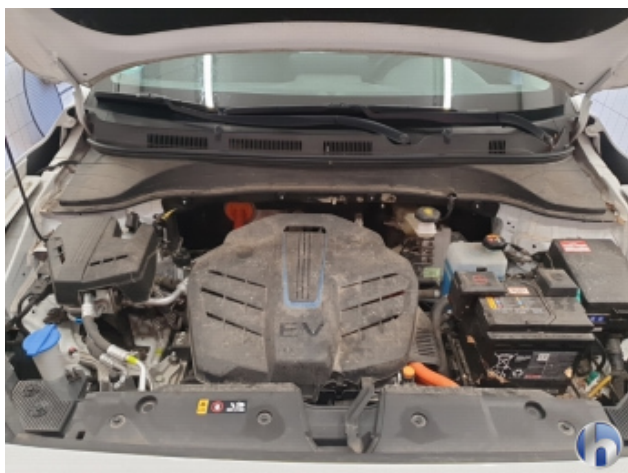
Motorraum

**Motorlauf:** Ein Probelauf des Motors wies akustische bzw. visuelle Mängel zum Besichtigungszeitpunkt auf.

| Bauteil | Schaden | Rep.-Art | Rep.-Höhe | Berechnung | |
|---|---|---|---|---|---|
| 7. Kühlmittelverlust | Nicht In Ordnung | Fehler-diagnose<br>Durchführen | 100,00 € | Voll | 100,00 € |

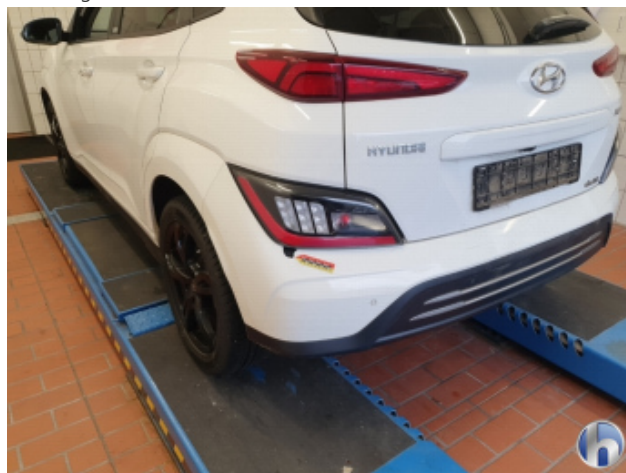
| Bauteil | Schaden | Rep.-Art | Rep.-Höhe | Berechnung | |
|---|---|---|---|---|---|
| 1. Stoßfänger Hinten | Beschädigt | Lackieren | 433,00 € | Anteilig | 259,80 € |

1. Stoßfänger Hinten  
Beschädigt - Lackieren 433,00 € / 259,80 €

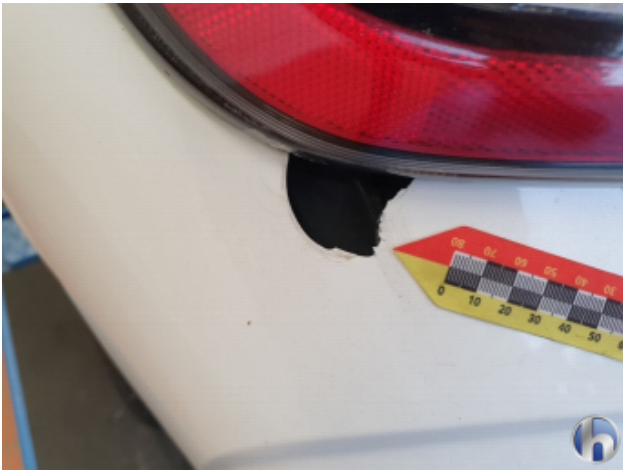
1. Stoßfänger Hinten  
Beschädigt - Lackieren 433,00 € / 259,80 €

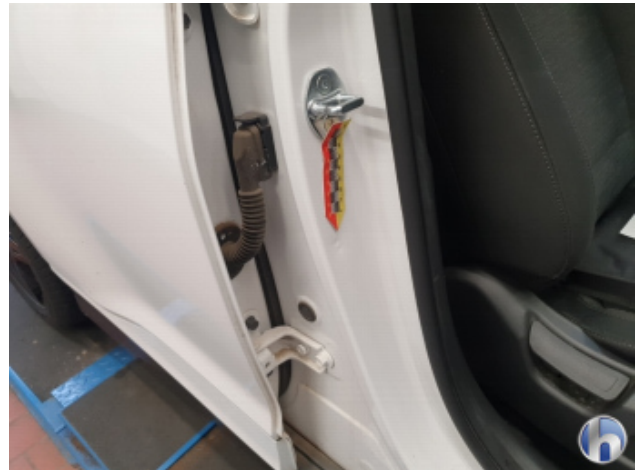
| Bauteil | Schaden | Rep.-Art | Rep.-Höhe | Berechnung | |
|---|---|---|---|---|---|
| 2. B-Säule Mitte - Rechts | 2 Dellen | Sanft Instandsetzen | 80,00 € | Voll | 80,00 € |

2. B-Säule Mitte - Rechts  
2 Dellen - Sanft Instandsetzen 80,00 € / 80,00 €

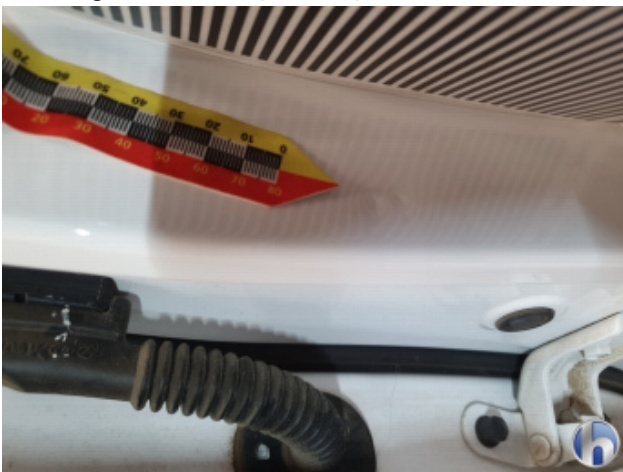
2. B-Säule Mitte - Rechts  
2 Dellen - Sanft Instandsetzen 80,00 € / 80,00 €

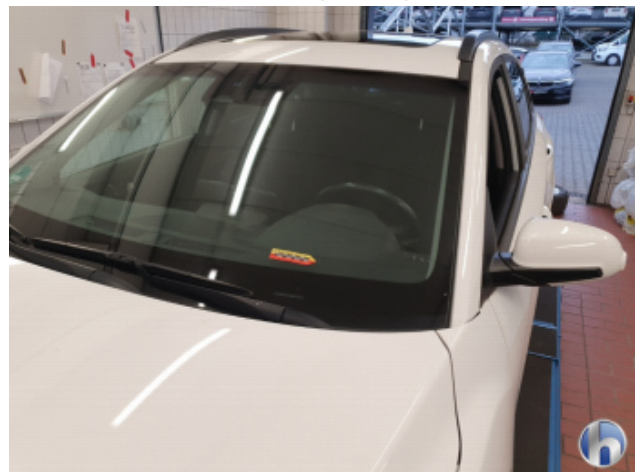
| Bauteil | Schaden | Rep.-Art | Rep.-Höhe | Berechnung | |
|---|---|---|---|---|---|
| 3. Windschutzscheibe | Steinschlag | Erneuern | 1.060,00 € | Voll | 1.060,00 € |

3. Windschutzscheibe  
Steinschlag - Erneuern 1.060,00 € / 1.060,00 €

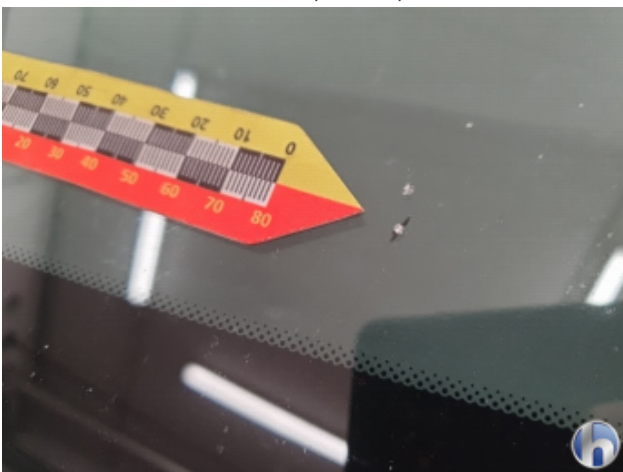
3. Windschutzscheibe  
Steinschlag - Erneuern 1.060,00 € / 1.060,00 €

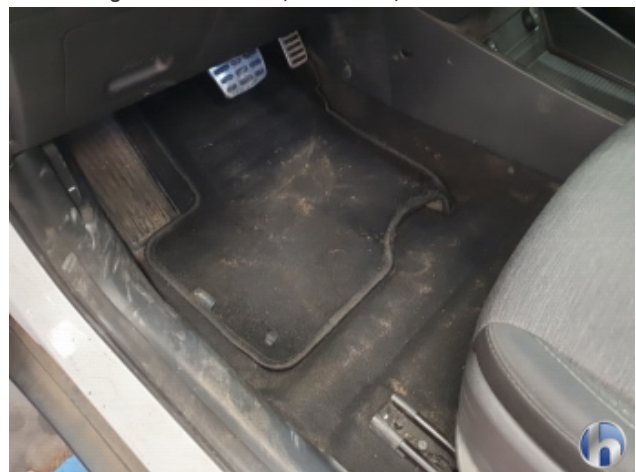
| Bauteil | Schaden | Rep.-Art | Rep.-Höhe | Berechnung | |
|---|---|---|---|---|---|
| 4. Innenraum | Verschmutzt | Reinigen | 100,00 € | Voll | 100,00 € |

4. Innenraum  
Verschmutzt - Reinigen 100,00 € / 100,00 €

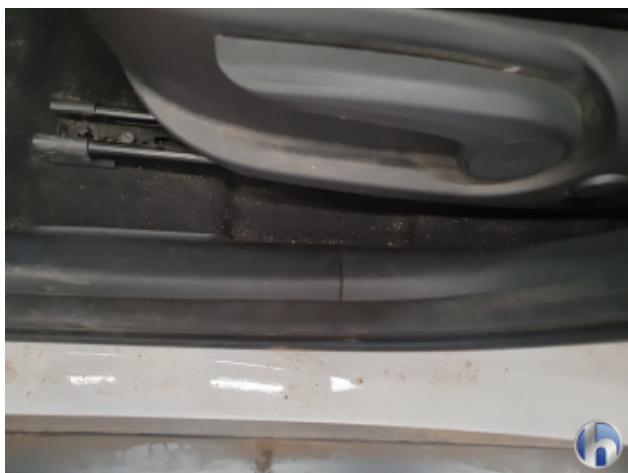
4. Innenraum  
Verschmutzt - Reinigen 100,00 € / 100,00 €

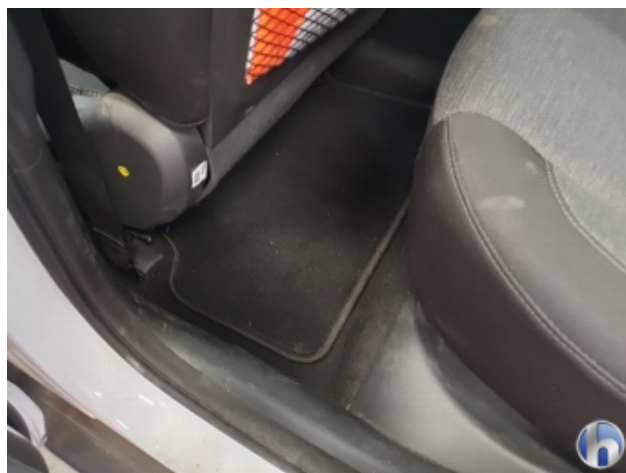
4. Innenraum  
Verschmutzt - Reinigen 100,00 € / 100,00 €

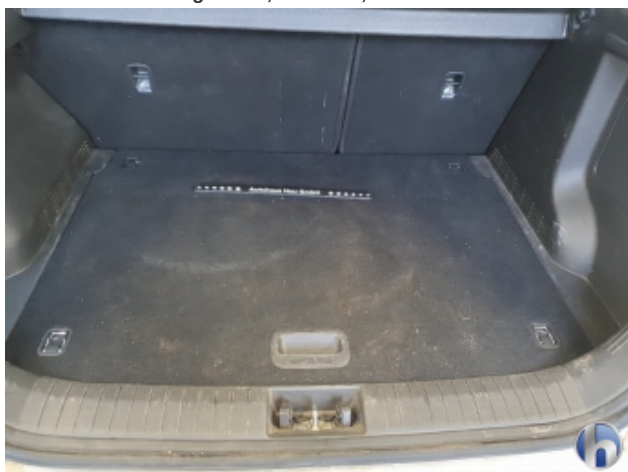
4. Innenraum  
Verschmutzt - Reinigen 100,00 € / 100,00 €

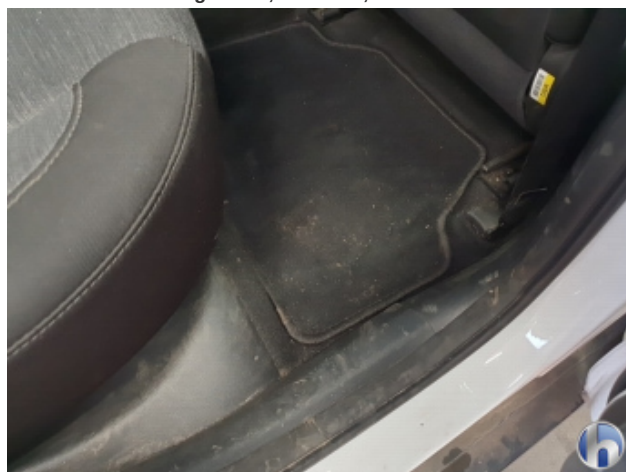
4. Innenraum  
Verschmutzt - Reinigen 100,00 € / 100,00 €

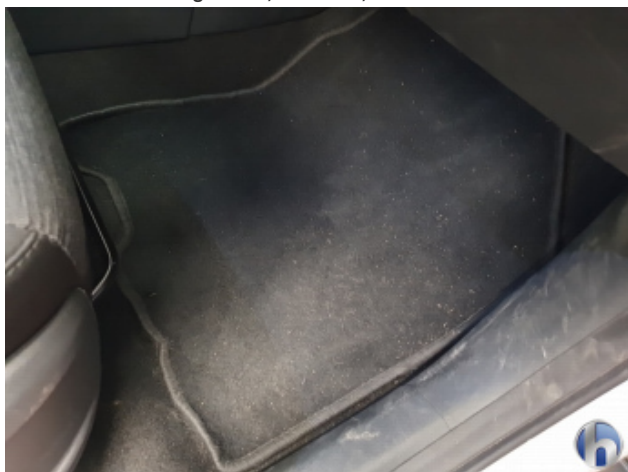
4. Innenraum  
Verschmutzt - Reinigen 100,00 € / 100,00 €

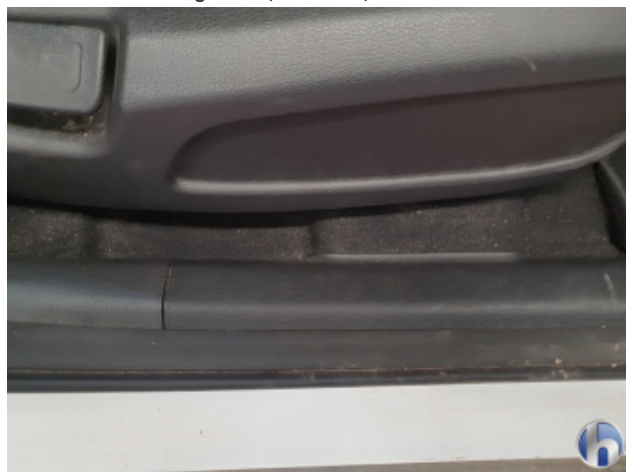
4. Innenraum  
Verschmutzt - Reinigen 100,00 € / 100,00 €

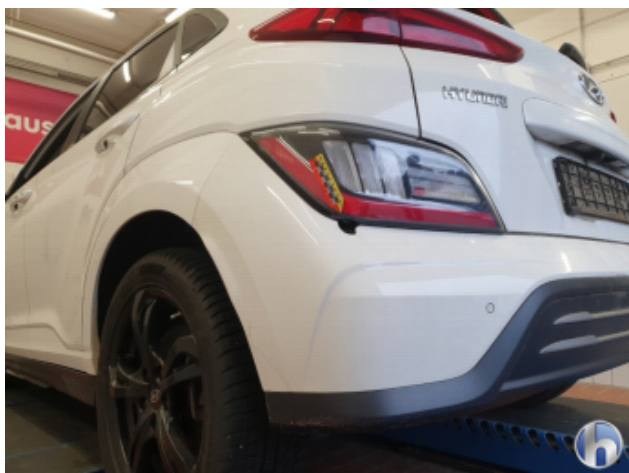
| Bauteil | Schaden | Rep.-Art | Rep.-Höhe | Berechnung | |
|---|---|---|---|---|---|
| 5. Rückleuchte Links | Beschädigt | Erneuern | 248,00 € | Voll | 248,00 € |

5. Rückleuchte Links  
**Beschädigt - Erneuern 248,00 € / 248,00 €**

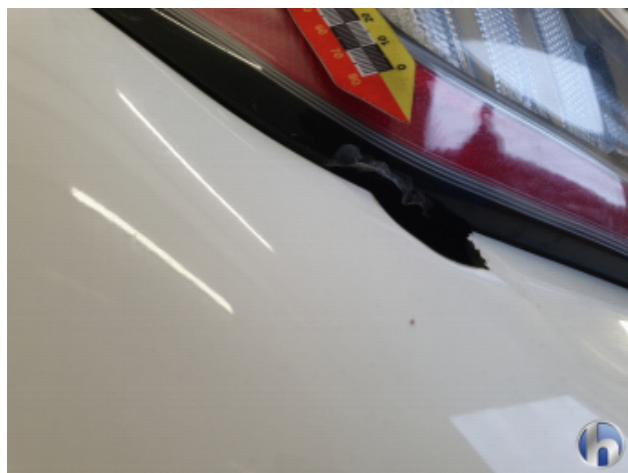
5. Rückleuchte Links  
**Beschädigt - Erneuern 248,00 € / 248,00 €**

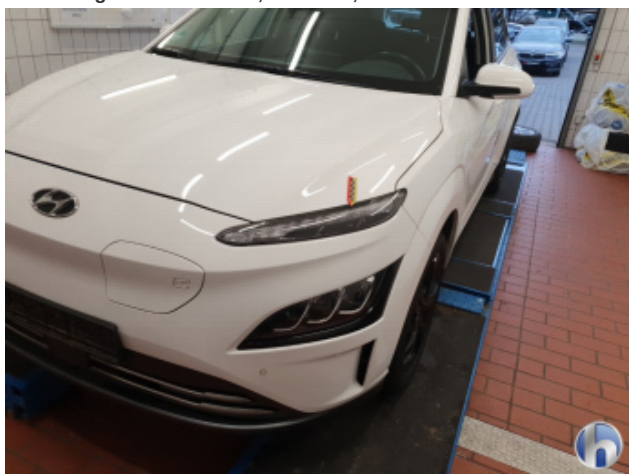
| Bauteil | Schaden | Rep.-Art | Rep.-Höhe | Berechnung | |
|---|---|---|---|---|---|
| 6. Scheinwerfer Halogen - Links | Nicht In Ordnung | Abdichten | 50,00 € | Voll | 50,00 € |

6. Scheinwerfer Halogen - Links  
**Nicht In Ordnung - Abdichten 50,00 € / 50,00 €**

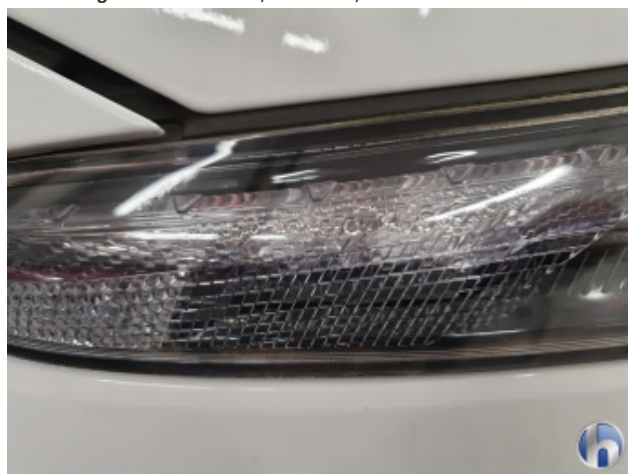
6. Scheinwerfer Halogen - Links  
**Nicht In Ordnung - Abdichten 50,00 € / 50,00 €**

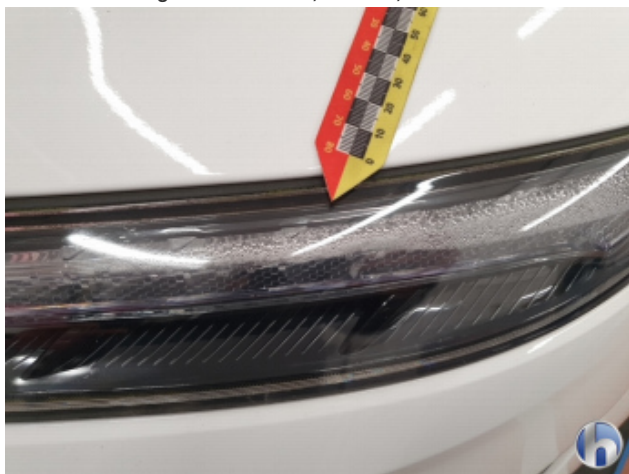
6. Scheinwerfer Halogen - Links  
**Nicht In Ordnung - Abdichten 50,00 € / 50,00 €**
