# DACIA SPRING

| FIN | UU1DBG006MU036504 |

| Begutachtungsdatum | 13.03.2025 07:59:12 | Inspektionsort | CAT GmbH & Co. KG Bremen |

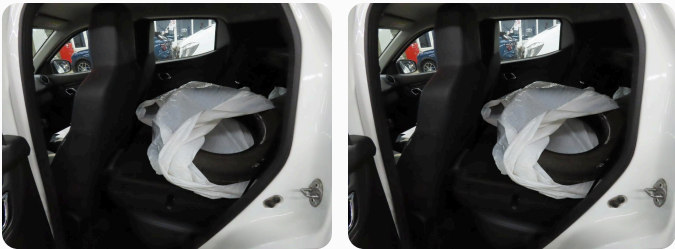
## 1 | INNENRAUM

| Typ | Deformiert |
| Schweregrad | Unbekannt |
| Ursache | Bei Inspektion festgestellt |
| Kommentare: Folgeschäden durch Reifenlagerung auf Rücksitzbank möglich | |

| Reparaturmethode | Keine Reparatur |

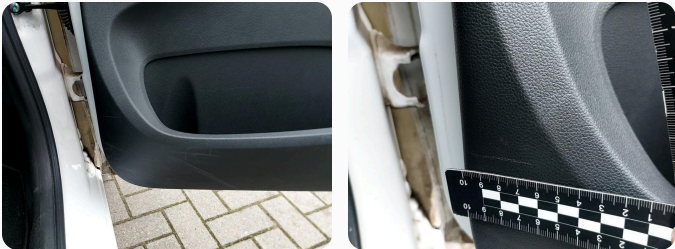
## 2 | TÜRVERKLEIDUNG VORNE RECHTS

| Typ | Kratzer |
| Schweregrad | Ersetzen |
| Ursache | Bei Inspektion festgestellt |

| Reparaturmethode | Ersetzen |

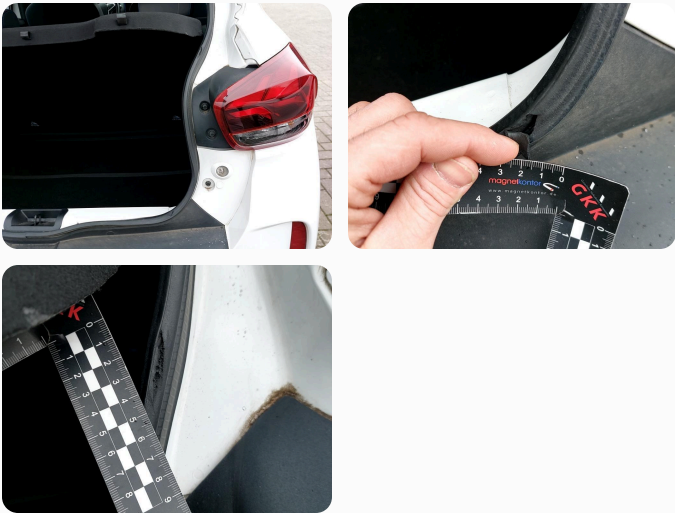
## 4 | KOFFERRAUMDECKEL GUMMIDICHTUNG

| Typ | Gerissen |
| Schweregrad | Ersetzen |
| Ursache | Bei Inspektion festgestellt |

| Reparaturmethode | Ersetzen |
