# Zustandsbericht / Minderwertgutachten

Auftraggeber ALD AutoLeasing D GmbH Kooperationen, Nedderfeld 95, 22529 Hamburg  
Besichtigung 10.09.2025

| Typ / Verkaufsbez. | Kona (OS)(2017->) / Kona<br>Style / Style-Paket Elektro<br>2WD | Aufbauart | Kombi |
| Fahrzeug-Ident.-Nr. | KMHK381HFLU088547 | HSN / TSN | 8252 / AIP |

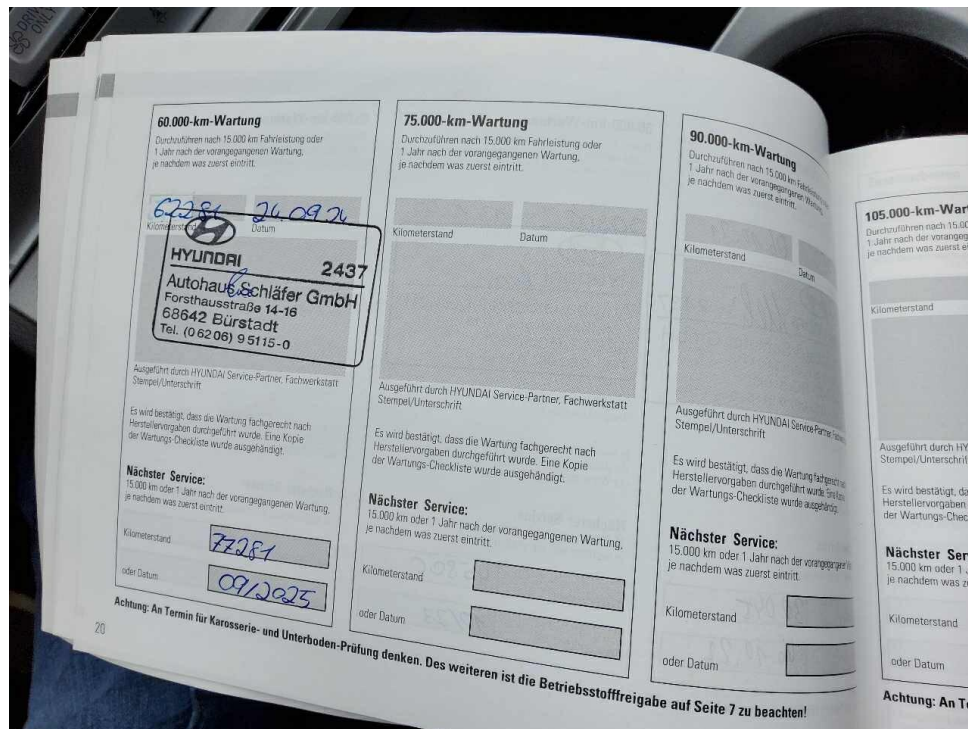
Bild 7 : Wartungsnachweise

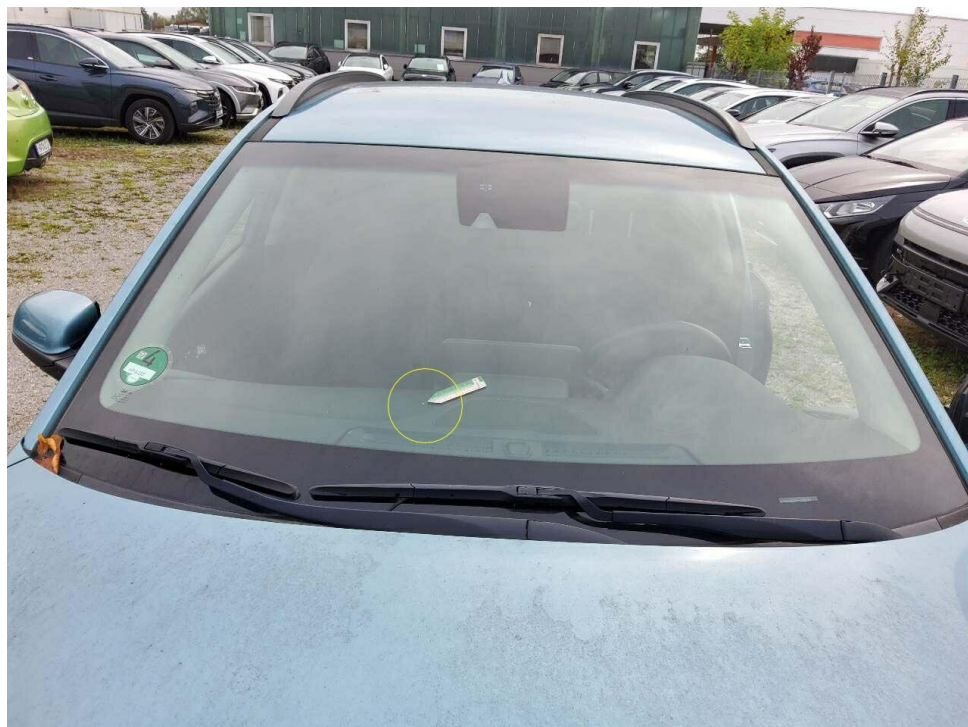
Bild 8 : Windschutzscheibe Steinschlag beschädigt

1. Reifendichtmittel Verfalldatum 02/2025  
abgelaufen, erneuern (Bild 10)
2. Windschutzscheibe Steinschlag  
beschädigt, erneuern (Bild 8, 9)
3. Bremsscheiben vorn stark korrodiert,  
erneuern
4. Wartungsnachweise lückenhaft, Entfall der  
uneingeschränkten Herstellergarantie, (Bild  
12)

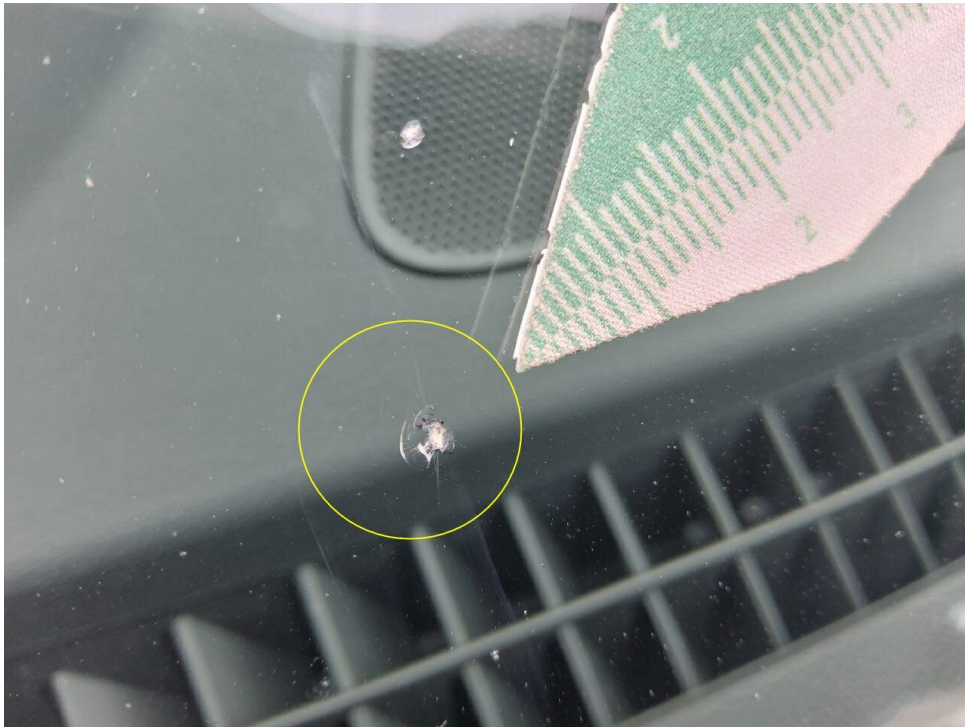
Bild 9 : Windschutzscheibe Steinschlag beschädigt

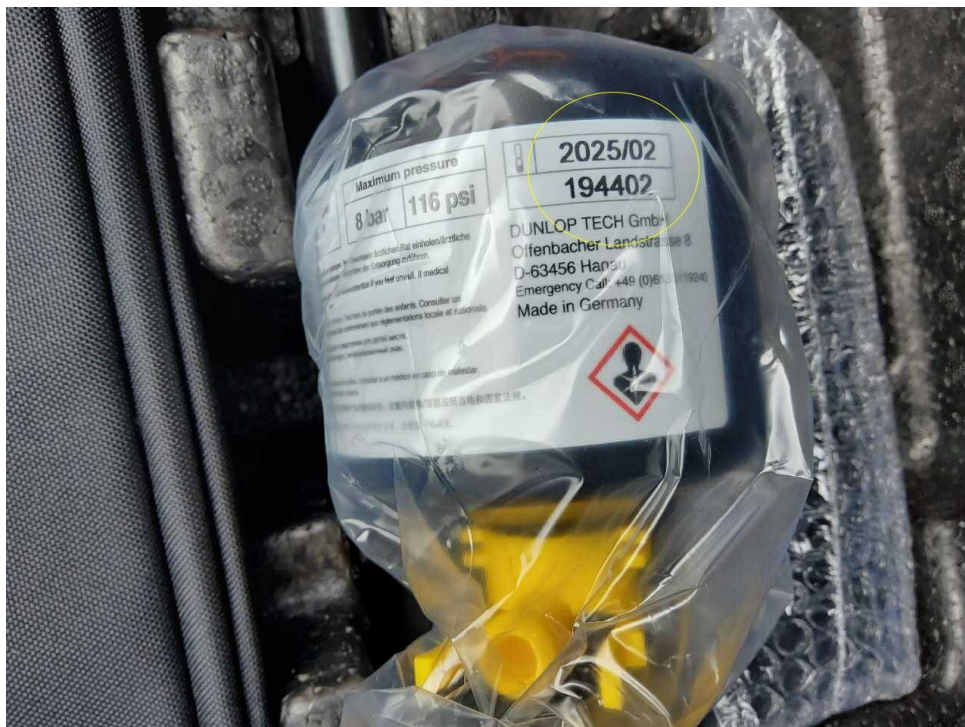
Bild 10 : Reifendichtmittel Verfalldatum 02/2025 abgelaufen

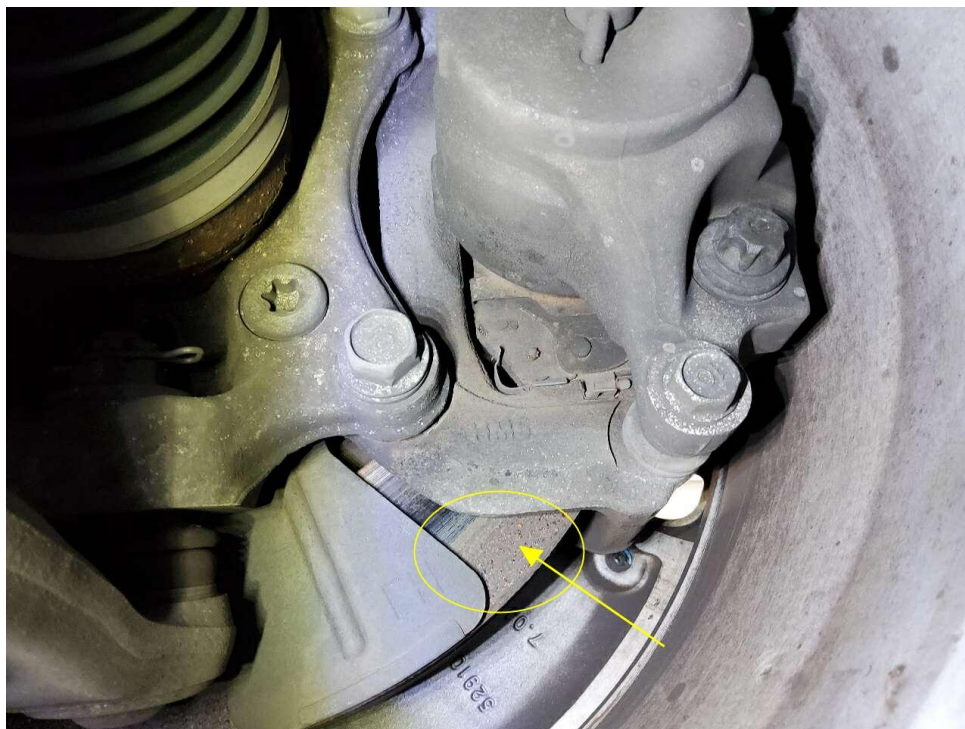
Bild 11 : Bremsscheiben vorn stark korrodiert, Tragbild mangelhaft

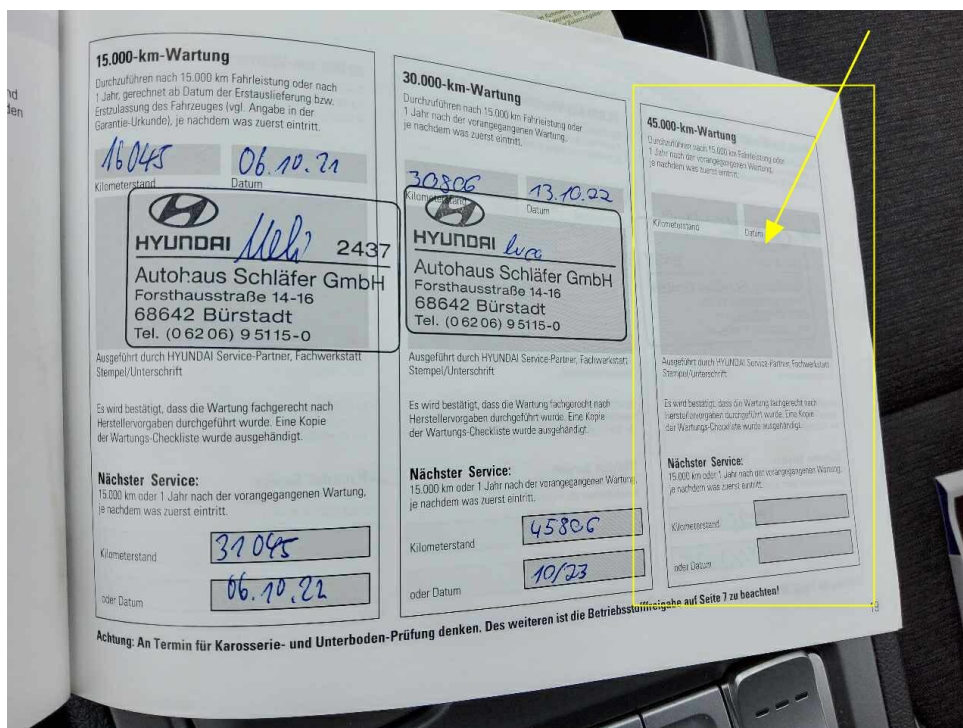
Bild 12 : Wartungsnachweise lückenhaft, Entfall der uneingeschränkten Herstellergarantie
