Zustandsbericht / Minderwertgutachten

Auftraggeber ALD AutoLeasing D GmbH Flotte, Nedderfeld 95, 22529 Hamburg
Besichtigung 01.08.2025

Erstzulassung	10.07.2018	Fahrzeugart	Personenkraftwagen
Hersteller	Opel	Typ / Verkaufsbez.	Astra K Sports Tourer (10.2015->) / Astra K Sportstourer 1.6 CDTI Dynamic Start/Stop
Aufbauart	Kombi	Türen	5
Fahrzeug-Ident.-Nr.	W0VBF8EK3J8059892	HSN / TSN	1844 / AFC
DAT Europa-Code®	016501460400007	DAT Marktindex	DE005 5814
Km-Stand abgelesen	197688	Nächste HU §29 StVZO	07 / 2027
Energiequelle / Kraftstoff	Diesel	Leistung (kW)	81
Hubraum (ccm)	1598	Getriebe	Schaltgetriebe /
Felgen	Leichtmetall	Farbe	SchneeWeiss/SummitWhite/ Arctic / Uni / GAZ

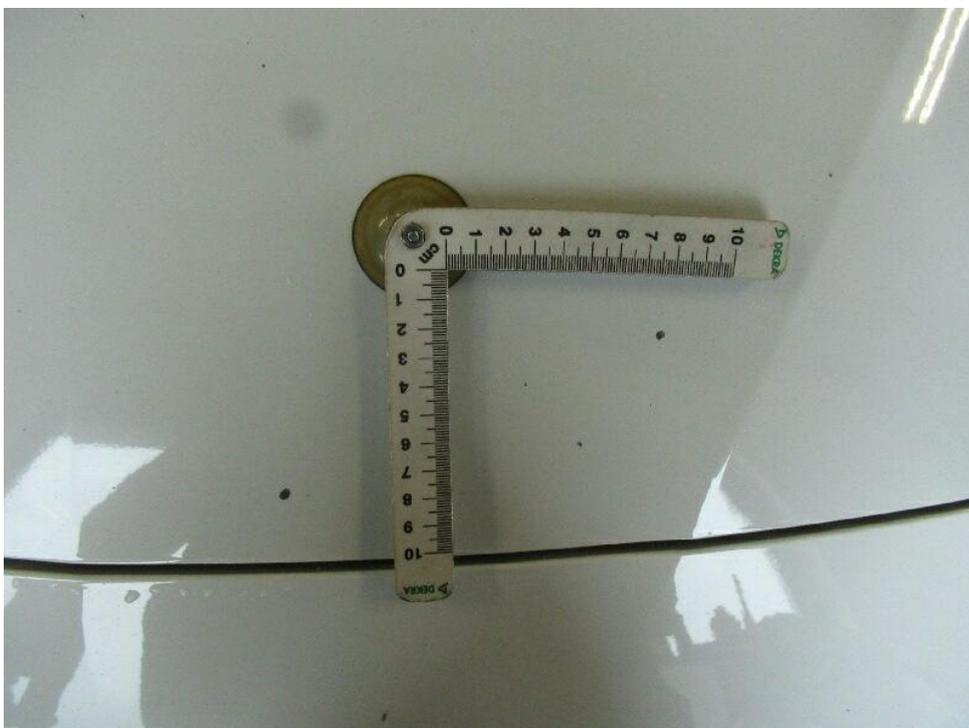
Außenspiegel links Lackierung, zerkratzt, Gebrauchsspur (Bild 16)
Motorhaube Lackierung, Steinschlag, Gebrauchsspur (Bild 8)

Bild 8 :
Motorhaube Lackierung, Steinschlag, Gebrauchsspur

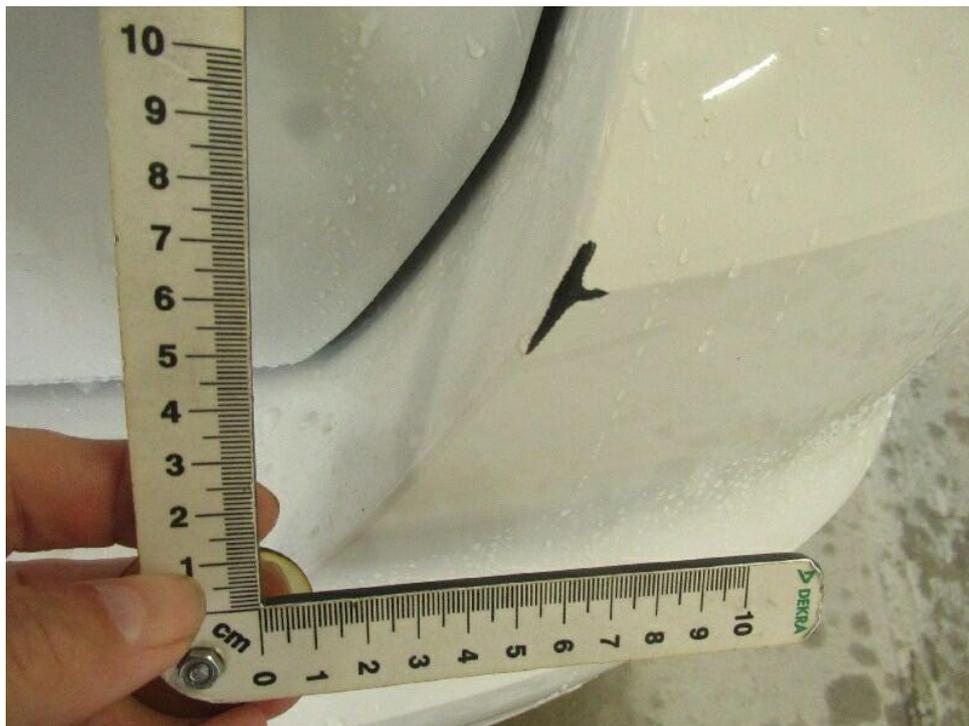
1. Stoßfänger vorn Kratzer und Verformung, instandsetzen und lackieren (Bild 10, 11, 12)
2. Heckklappe Lackierung, zerkratzt, smart repair (Bild 14)
3. Stoßfänger hinten Lackierung, zerkratzt, smart repair (Bild 9, 15)

Bild 9 : Stoßfänger hinten Lackierung, zerkratzt, smart repair

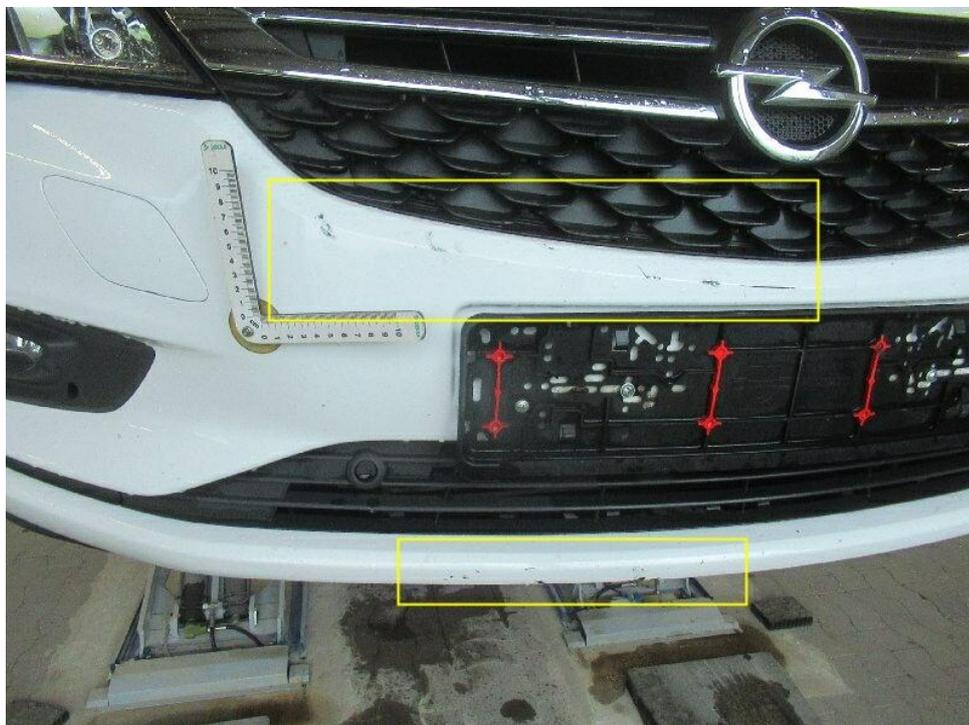
Bild 10 : Stoßfänger vorn Kratzer und Verformung, instandsetzen und lackieren

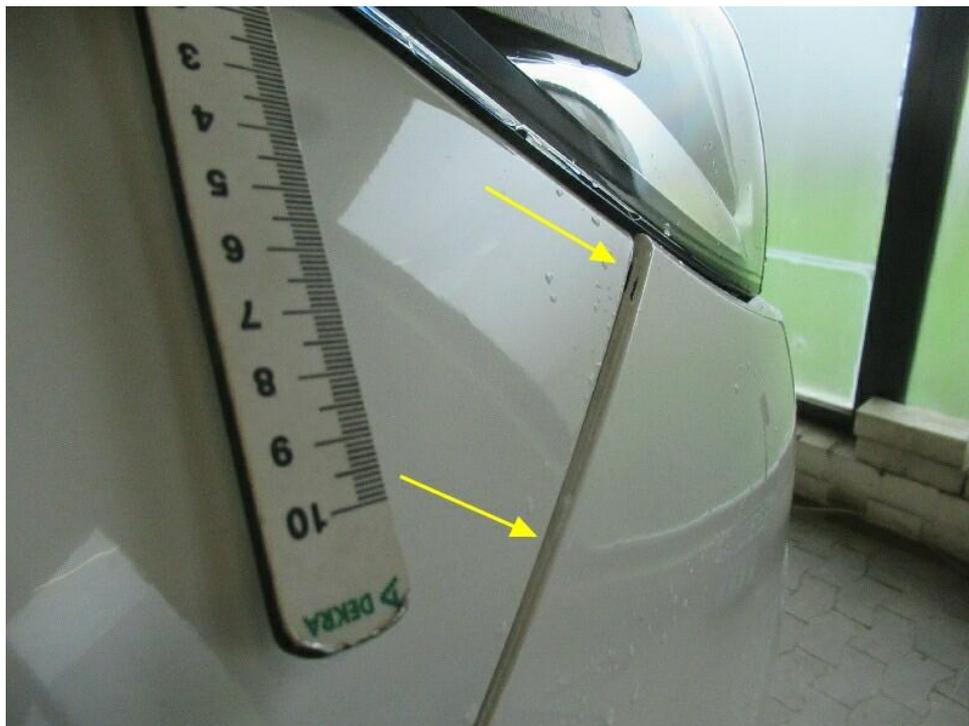
Bild 11 : Stoßfänger vorn Kratzer und Verformung, instandsetzen und lackieren

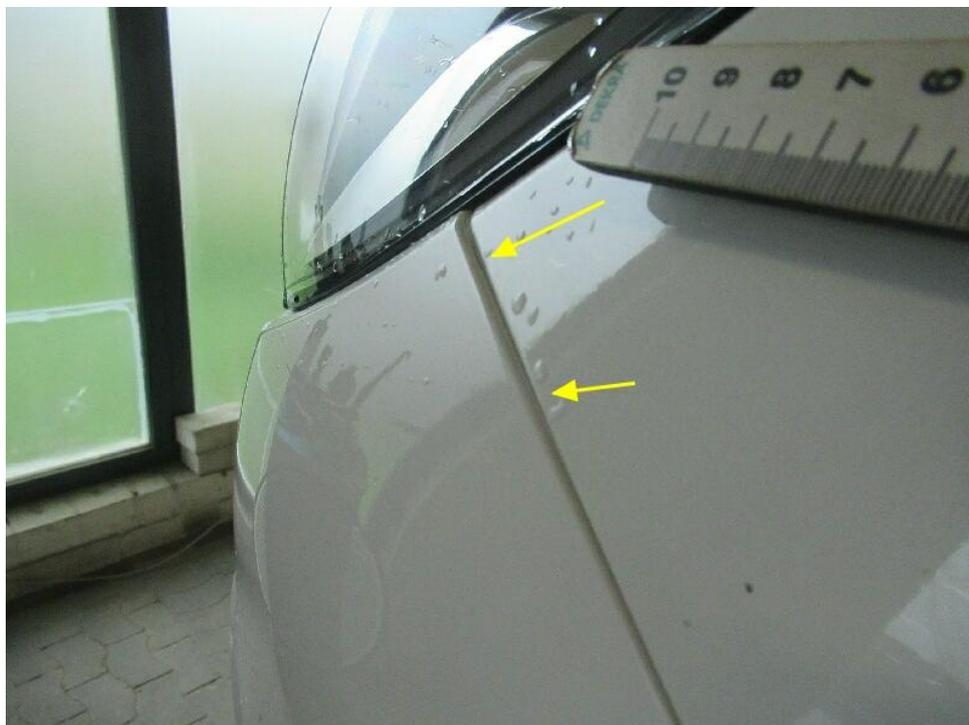
Bild 12 : Stoßfänger vorn Kratzer und Verformung, instandsetzen und lackieren

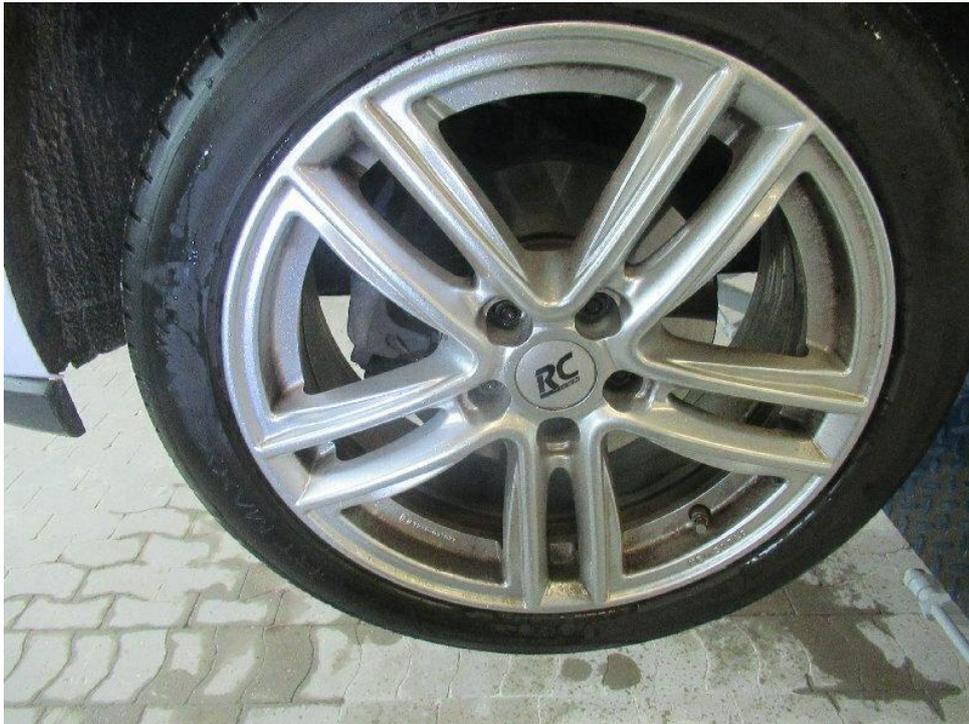
1. Original Leichtmetallräder 7,5 J x 17 im "5-Doppelspeichen"-Design mit Montage

Bild 13 : Original Leichtmetallräder 7,5 J x 17 im "5-Doppelspeichen"-Design mit Montage

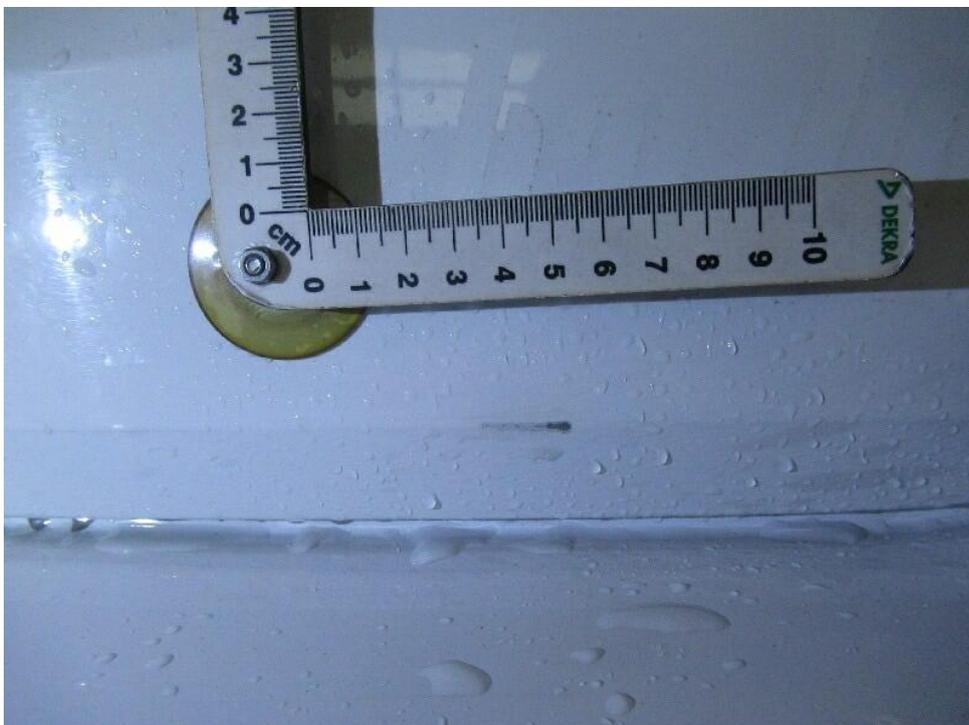
Bild 14 : Heckklappe Lackierung, zerkratzt, smart repair

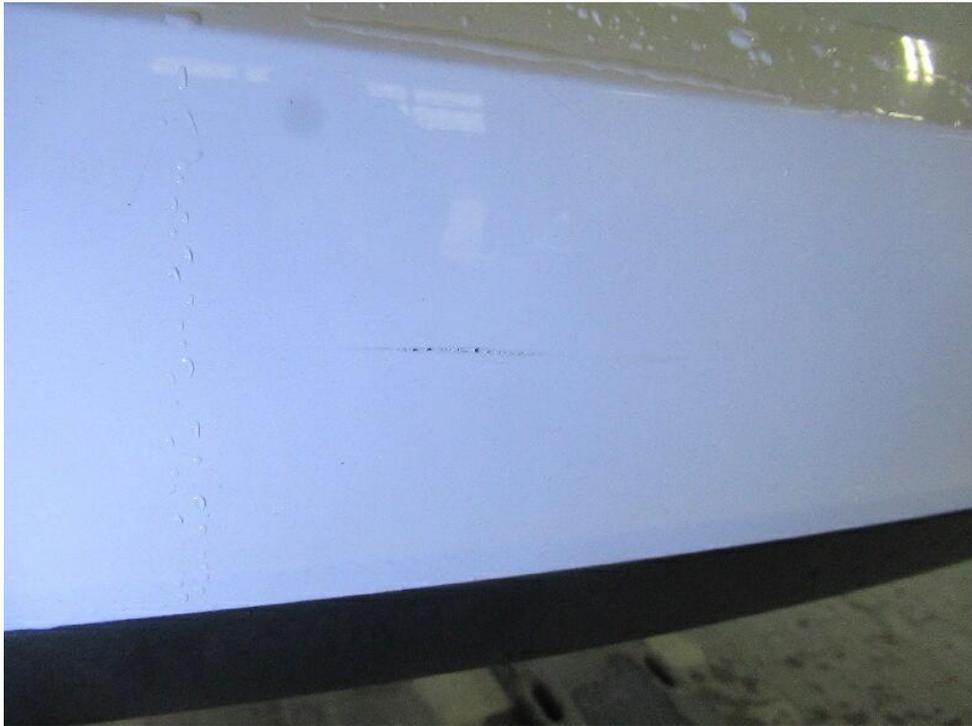
Bild 15 : Stoßfänger hinten Lackierung, zerkratzt, smart repair

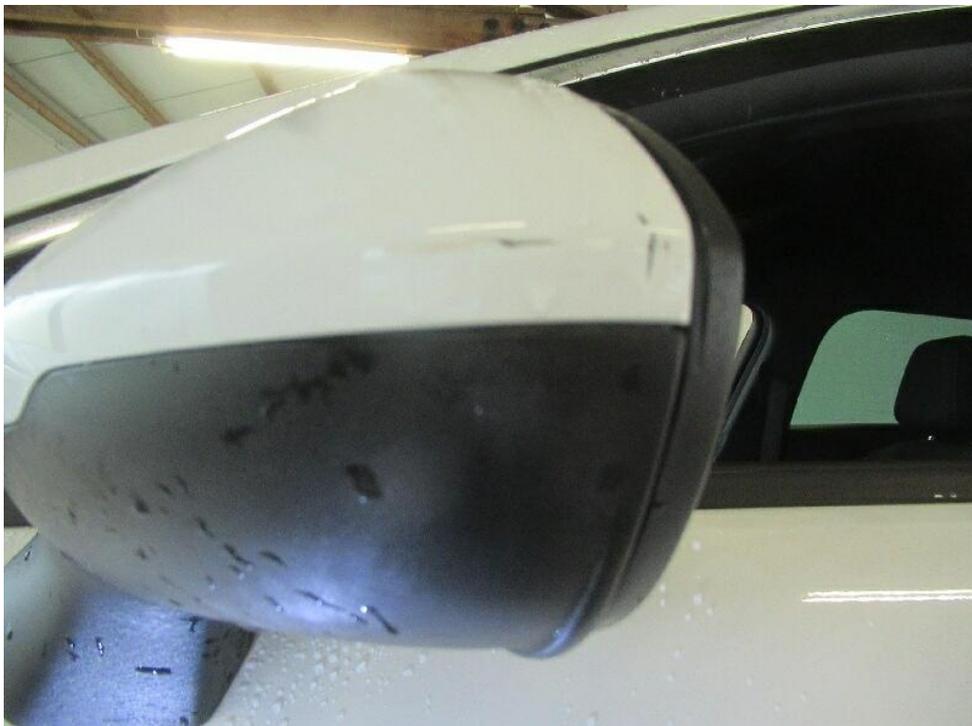
Bild 16 : Außenspiegel links Lackierung, zerkratzt, Gebrauchsspur
