Zustandsbericht / Minderwertgutachten

ALD AutoLeasing D GmbH Kooperationen, Nedderfeld 95, 22529 Hamburg
05.06.2025

| Hersteller | Kia | Typ / Verkaufsbez. | e- Soul (2019->) / e-Soul Vision (64kWh) |

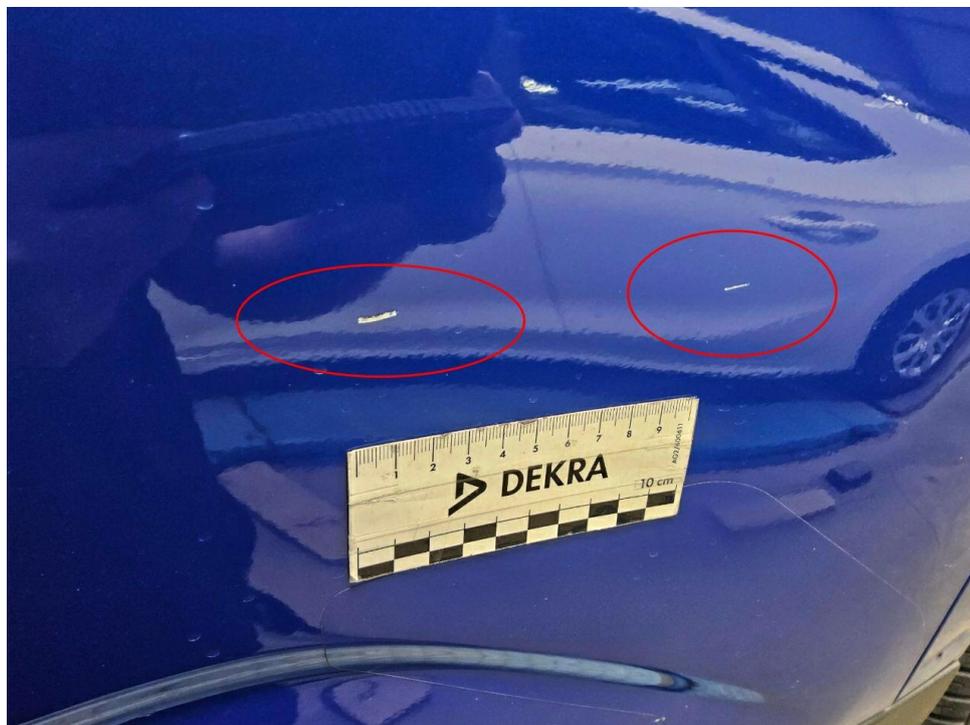
1. Motorhaube Lackierung, viele Steinschläge, lackieren (Bild 8)
2. Stoßfänger vorne Lackierung, viele Steinschläge, lackieren (Bild 7)
3. Tür hinten links Lackierung, verschrammt, smart repair (Bild 6)

Bild 6 : Tür hinten links Lackierung, verschrammt, smart repair

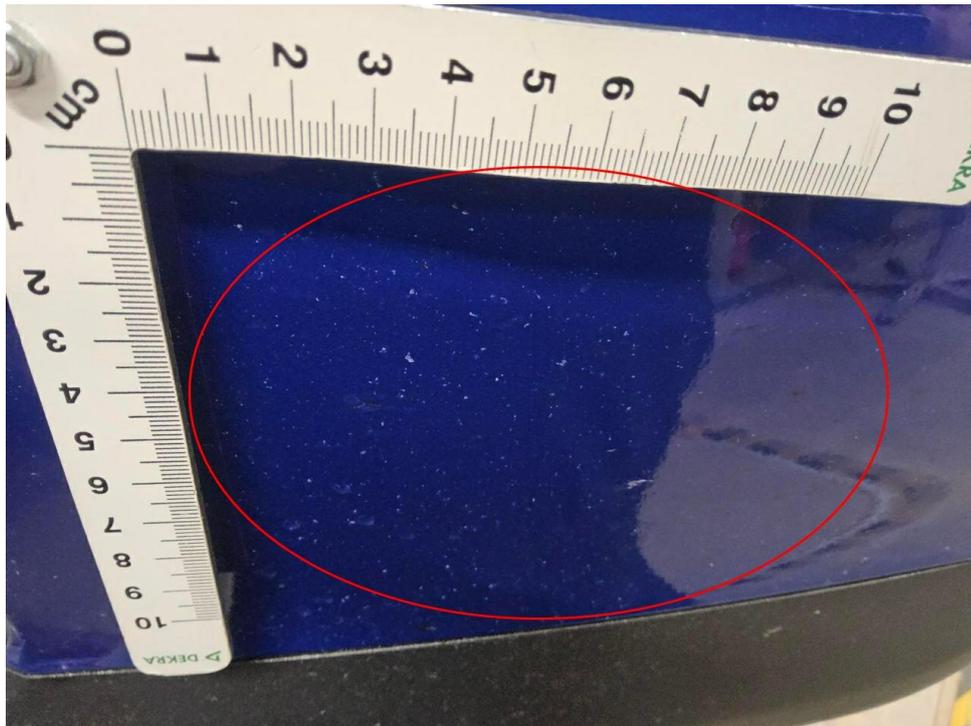
Bild 7 : Stoßfänger vorne Lackierung, viele Steinschläge, lackieren

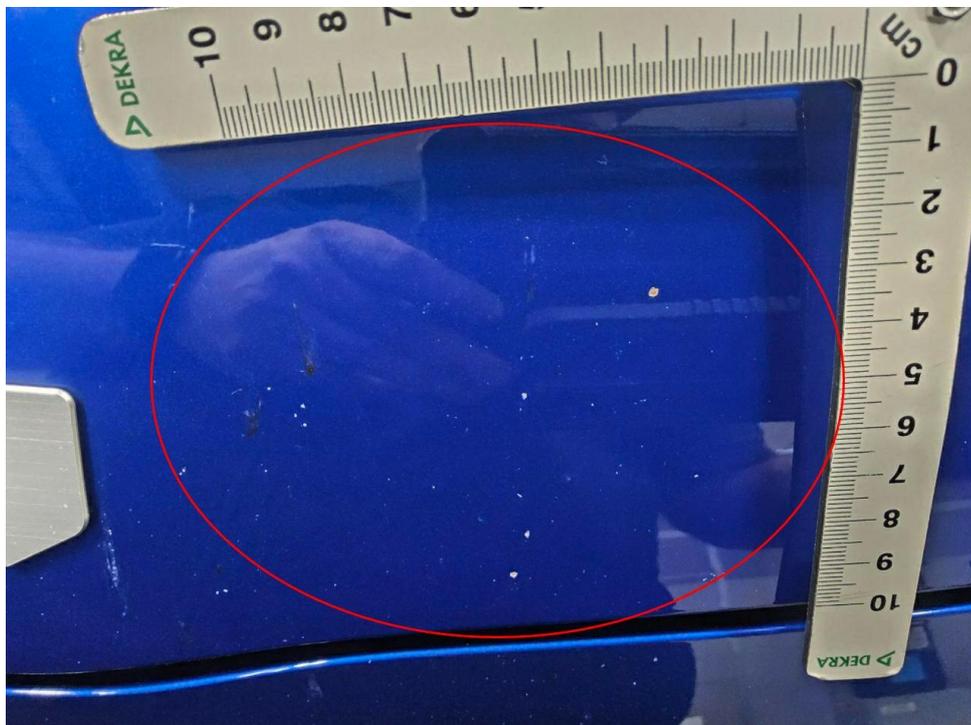
Bild 8 : Motorhaube Lackierung, viele Steinschläge, lackieren
