Zustandsbericht

Kunde :	Allane SE HCBE	Amtl. Kennzeichen :	MSP-LY 67E
Berichtsnummer :	000000802563-DE926		
Referenznummer:	30821334

Hyundai Kona (OS)(2017->) Select Elektro 2WD

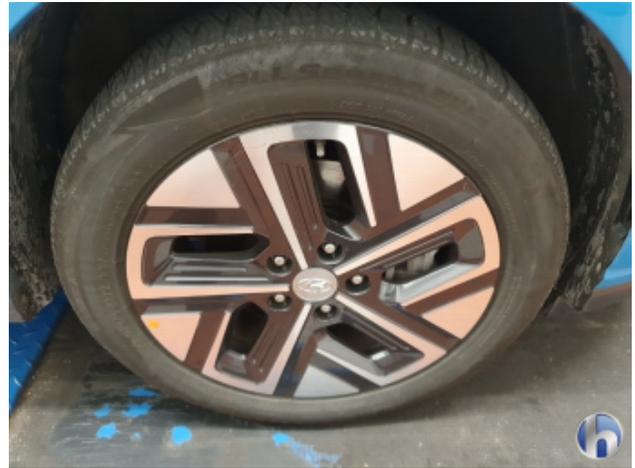
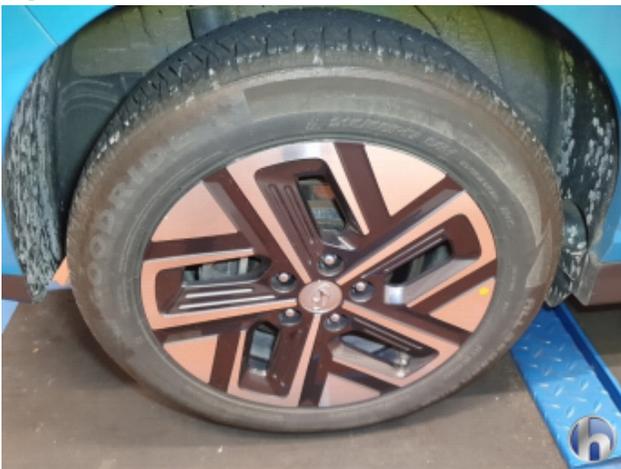
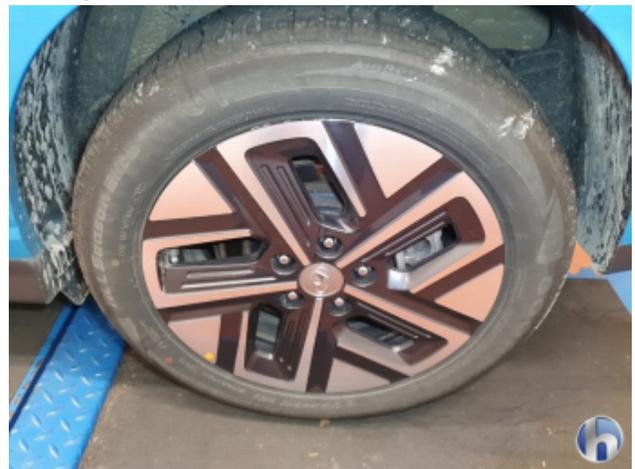
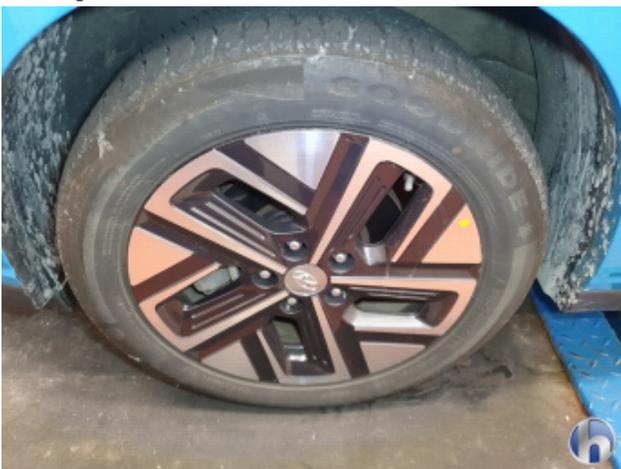
Bereifung

Reifenart / Felgentyp:	Allwetterreifen	Aluminium original
1. Achse - links / Zust.	Anderer	215/55/R17/98V 3 mm
1. Achse - rechts / Zust.	Anderer	215/55/R17/98V 3 mm
2. Achse - links / Zust.	Anderer	215/55/R17/98V 5 mm
2. Achse - rechts / Zust.	Anderer	215/55/R17/98V 5 mm
Verkehrssicherheit:	Nicht verkehrssicher

Sonstiges		
	Bauteil	Schaden	Rep.-Art
3.	Herstellergarantie	Nicht Gepflegt	
4.	Reifen Vorne - Links	Nicht Verkehrssicher	Erneuern
5.	Reifen Vorne - Rechts	Nicht Verkehrssicher	Erneuern

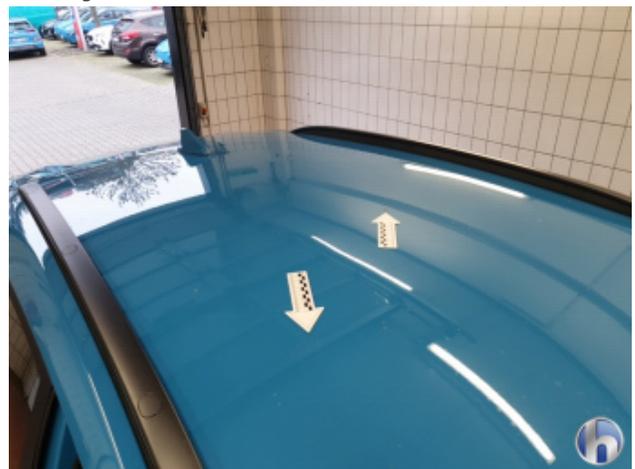
1.	Dach	Verätzung	Lackieren

1. Dach
Verätzung - Lackieren

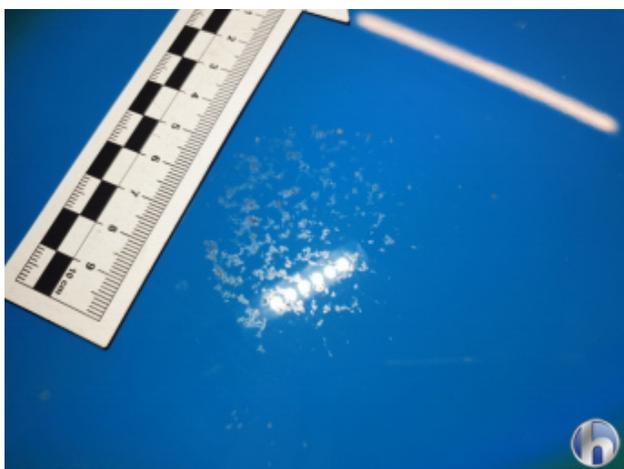
1. Dach
Verätzung - Lackieren

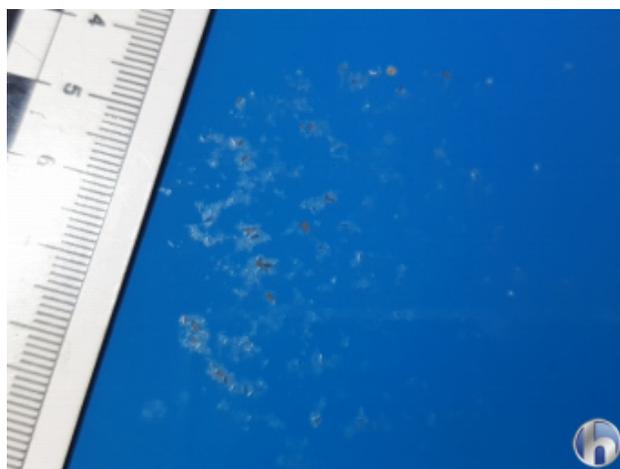
1. Dach
Verätzung - Lackieren

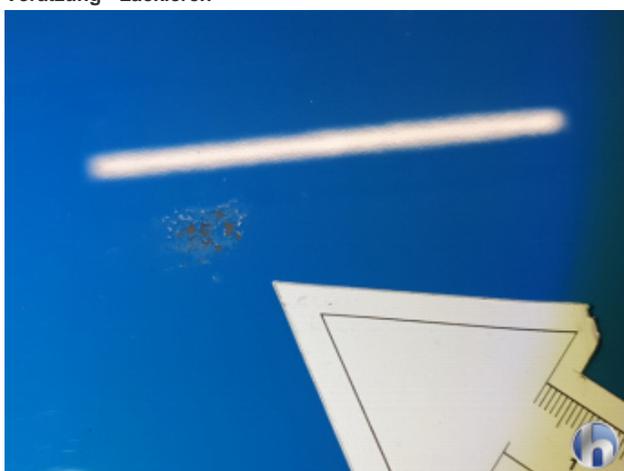
1. Dach
Verätzung - Lackieren

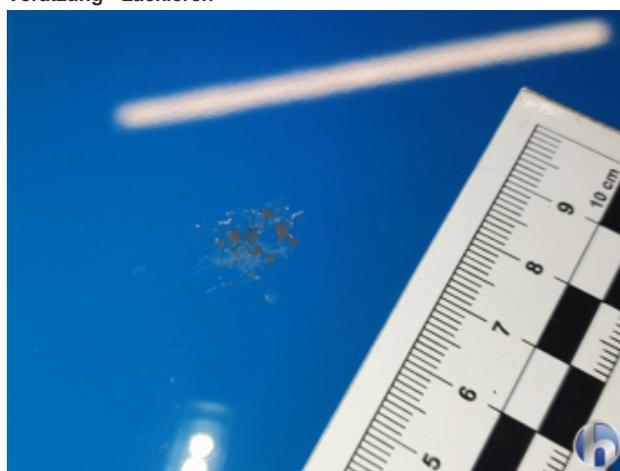
1. Dach
Verätzung - Lackieren

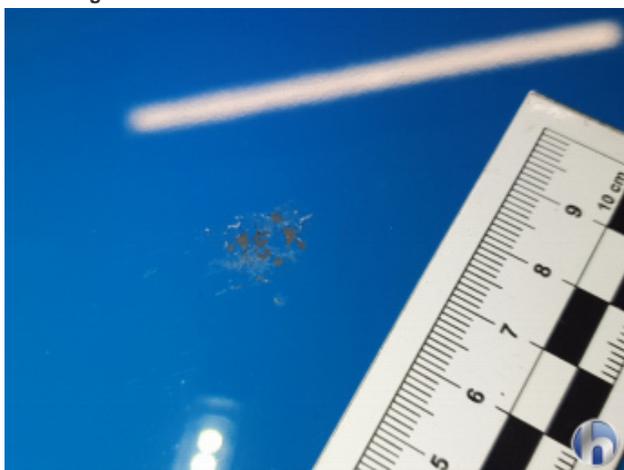
1. Dach
Verätzung - Lackieren

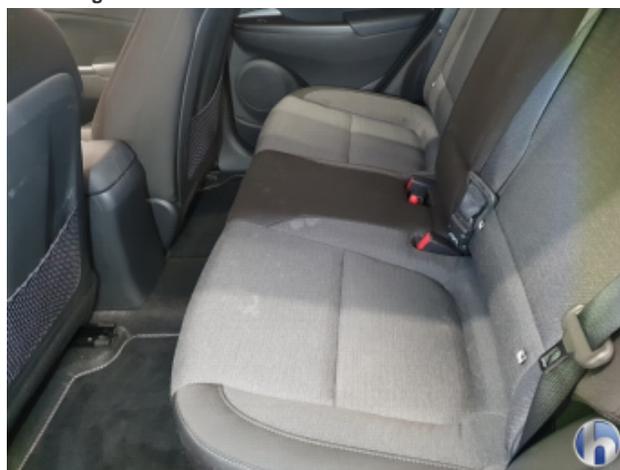
Karosserie innen		
	Bauteil	Schaden	Rep.-Art
2.	Sitzbank - Hinten: Kissen	Verschmutzt	Reinigen

2. Sitzbank - Hinten: Kissen
Verschmutzt - Reinigen

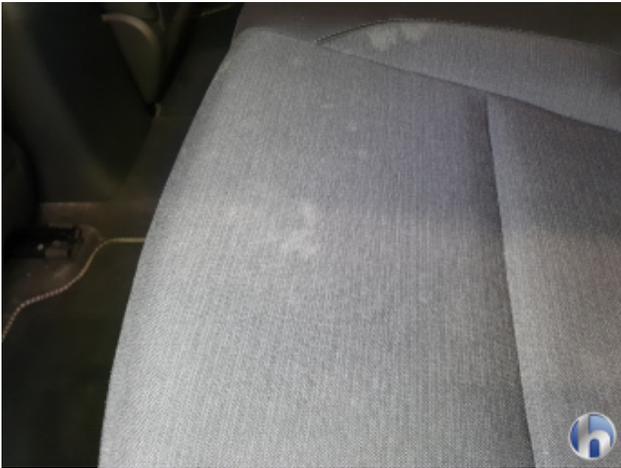
2. Sitzbank - Hinten: Kissen
Verschmutzt - Reinigen

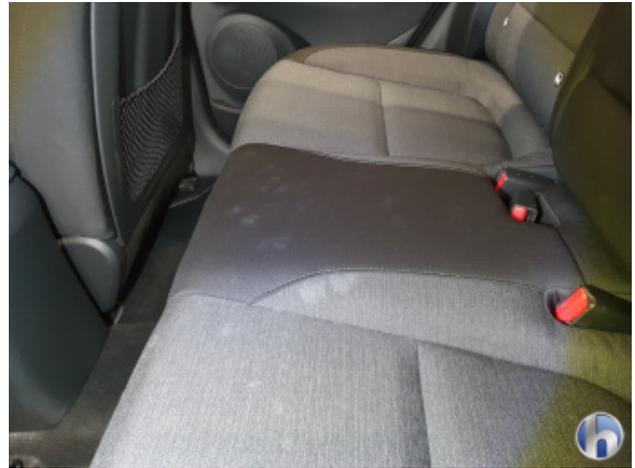
2. Sitzbank - Hinten: Kissen
Verschmutzt - Reinigen
