## Wertgutachten

| Berichtsnummer : | 0000000791567-DE925 | Referenznummer: | 30803050 |

#### Hyundai Kona (OS)(2017->) Trend Elektro 2WD

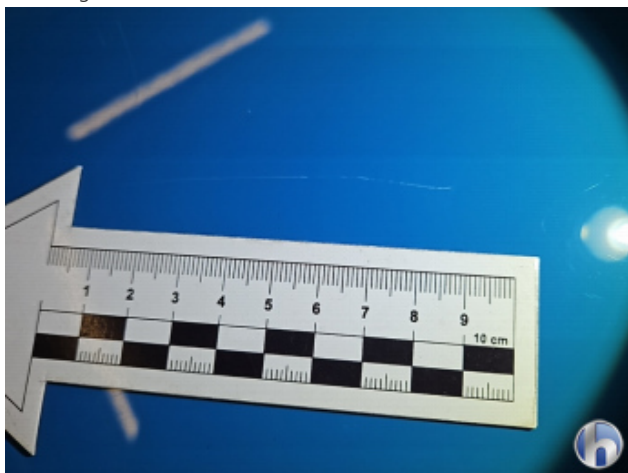
| 1. | Motorhaube | Oberflächenkratzer | Smart Repair | 120,00 € | Voll | 120,00 € |

1. Motorhaube  
 Oberflächenkratzer - Smart Repair 120,00 € / 120,00 €

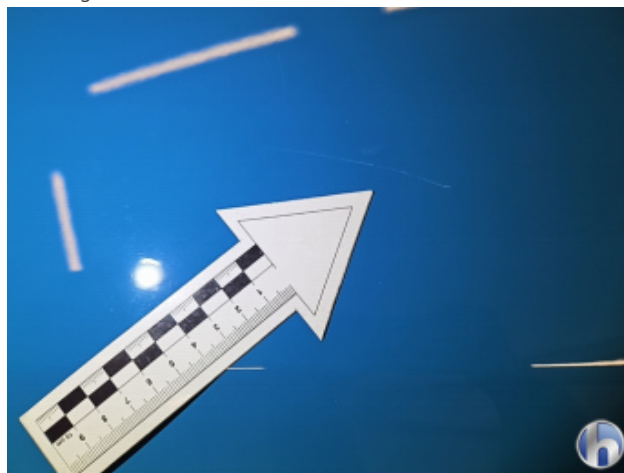
1. Motorhaube  
 Oberflächenkratzer - Smart Repair 120,00 € / 120,00 €

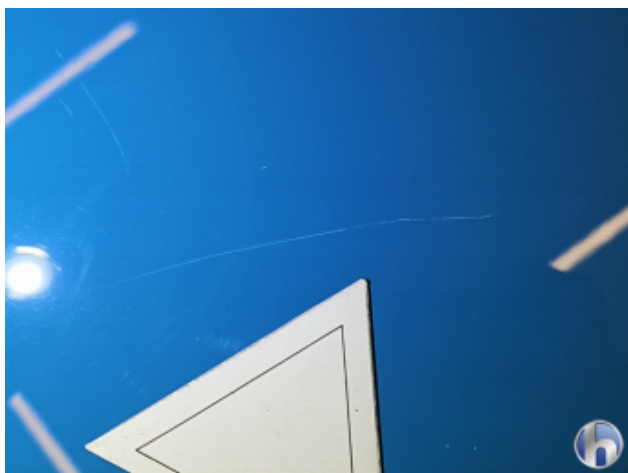
1. Motorhaube  
 Oberflächenkratzer - Smart Repair 120,00 € / 120,00 €

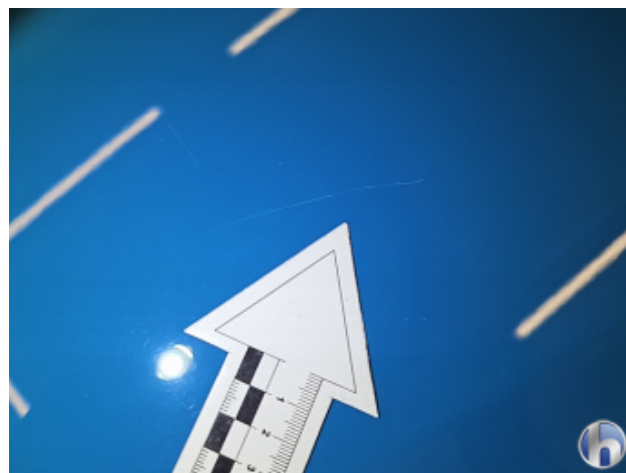
1. Motorhaube  
 Oberflächenkratzer - Smart Repair 120,00 € / 120,00 €

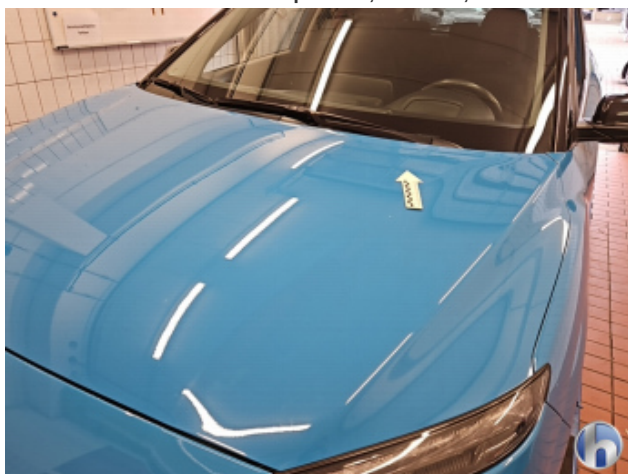
1. Motorhaube  
 Oberflächenkratzer - Smart Repair 120,00 € / 120,00 €

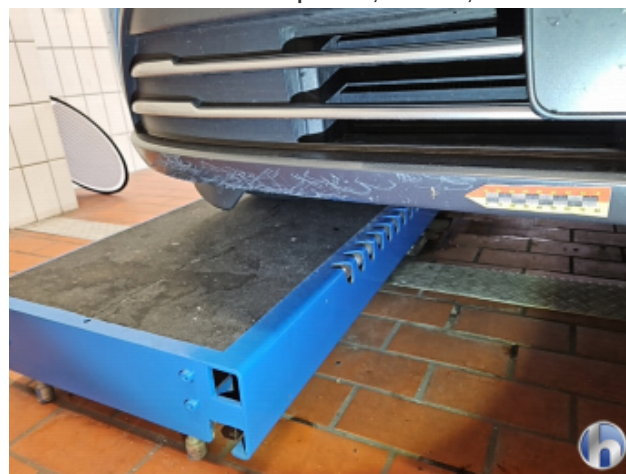
| 2. | Frontspoiler | Beschädigt | Smart Repair | 150,00 € | Voll | 150,00 € |

2. Frontspoiler  
 Beschädigt - Smart Repair 150,00 € / 150,00 €

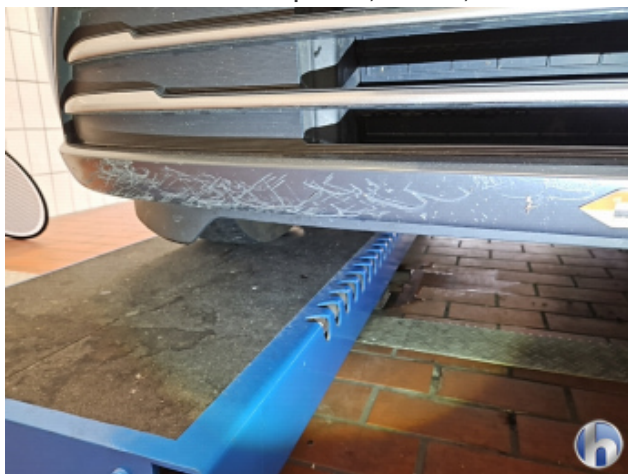
2. Frontspoiler  
 Beschädigt - Smart Repair 150,00 € / 150,00 €

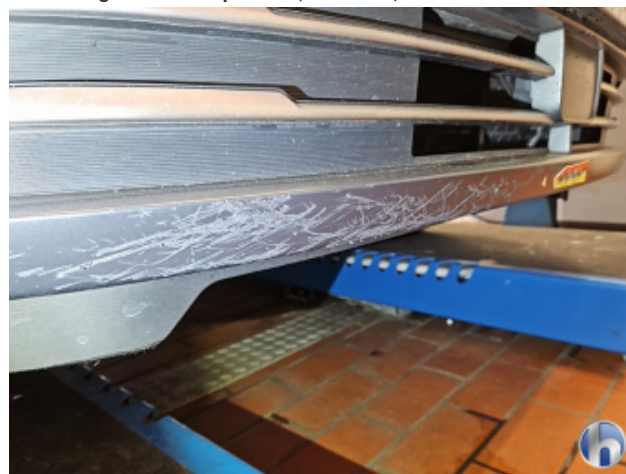
2. Frontspoiler  
 Beschädigt - Smart Repair 150,00 € / 150,00 €

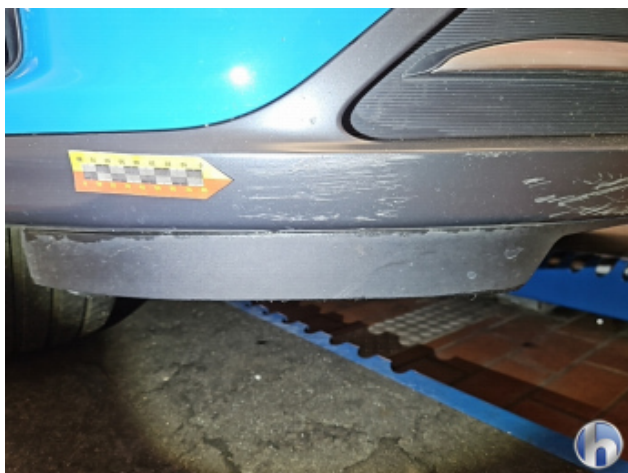
2. Frontspoiler

**Beschädigt - Smart Repair 150,00 € / 150,00 €**

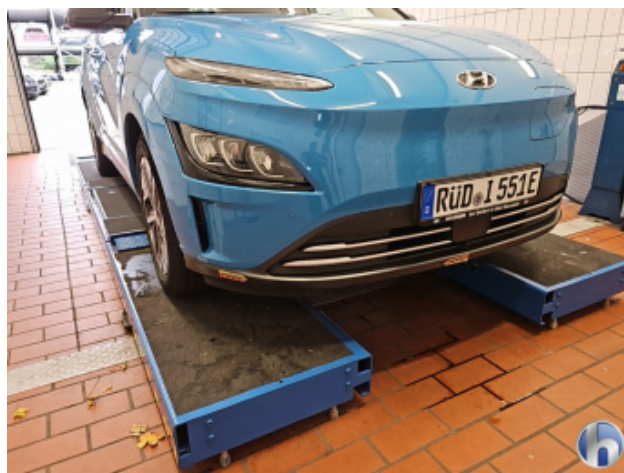
2. Frontspoiler

**Beschädigt - Smart Repair 150,00 € / 150,00 €**
