# Zustandsbericht

- Protokoll der Fahrzeugbewertung -

Berichts-Nr: 8900847  
vom: 21.08.2025

WVWZZZ3CZPE051903

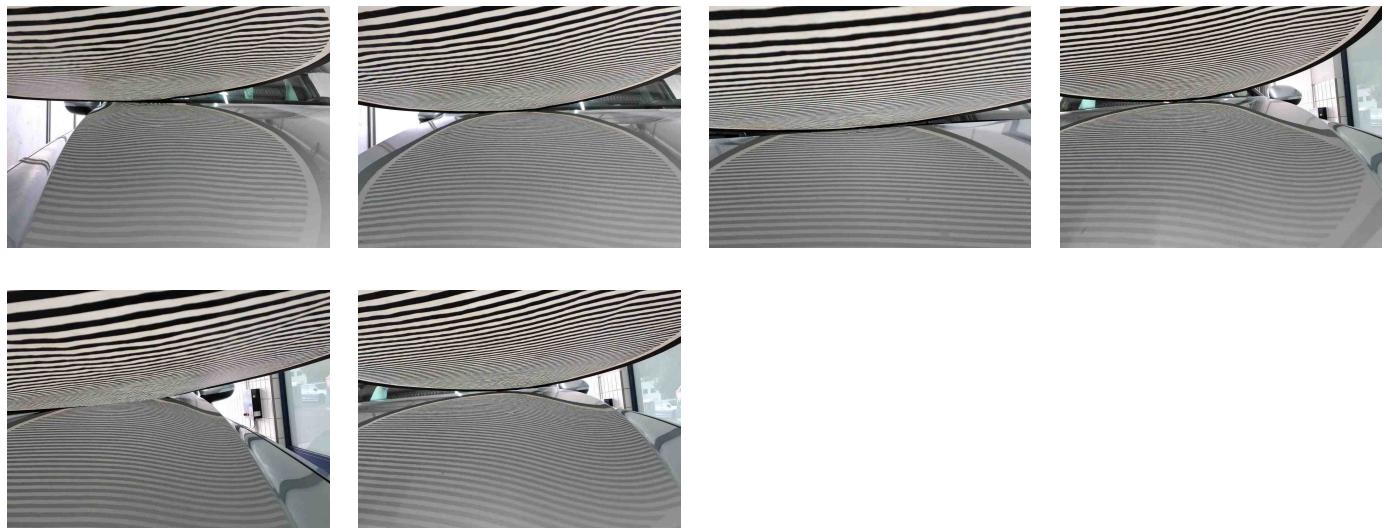
1 - Motorhaube - Delle(n) - Kaltdrücken

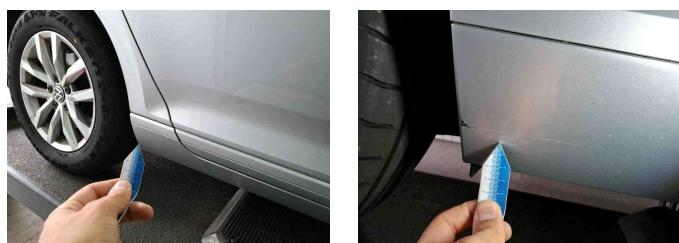
3 - Schwellerverkleidung rechts - Kratzer - Smart Repair

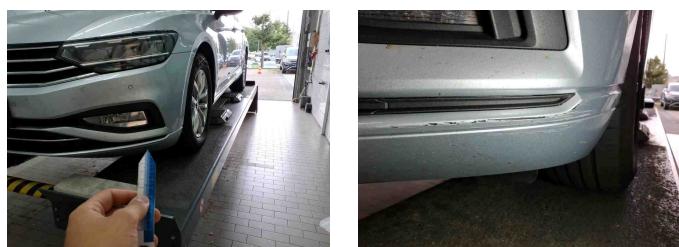
4 - Stoßfänger vorne - Kratzer - Smart Repair
