DEKRA-Nr: 0313 / 048859 / 2025 / B075698000976 vom 12.09.2025

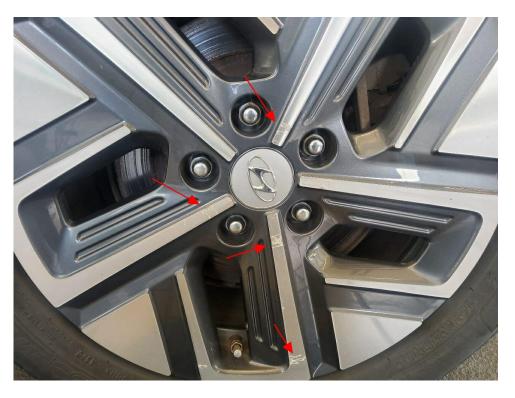
Bild 7: Felgen korrodiert

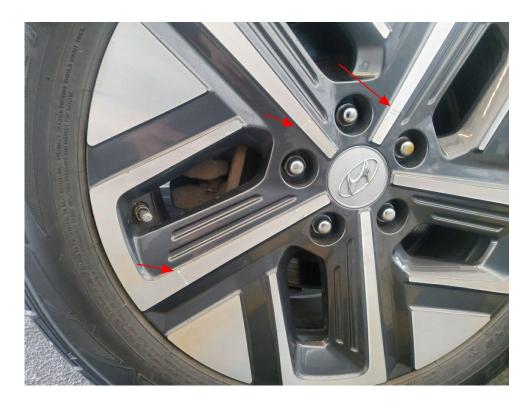
Bild 8: Felgen korrodiert

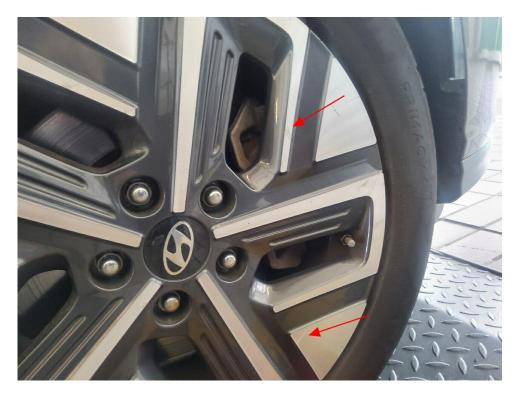
Bild 9: Felgen korrodiert

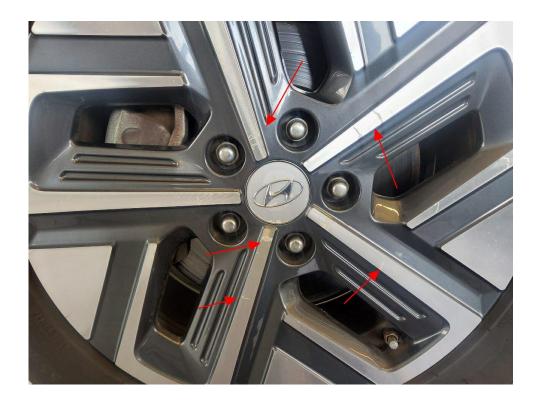
Bild 10: Felgen korrodiert

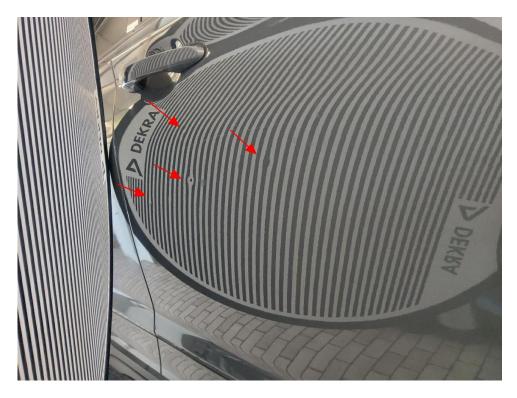
Bild 11: Tür vorne rechts, mehrfach eingedellt, instandsetzen und lackieren mit Lackaufbau

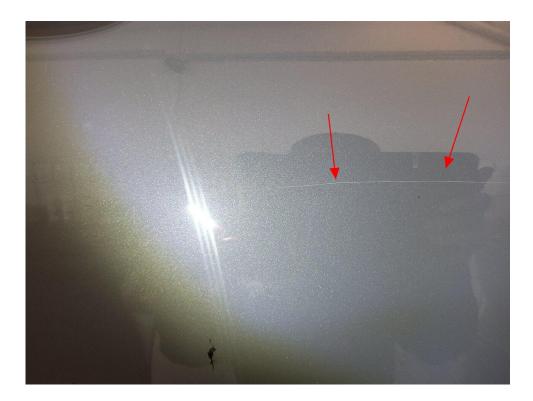
Bild 12: Tür vorne rechts, mehrfach eingedellt, instandsetzen und lackieren mit Lackaufbau

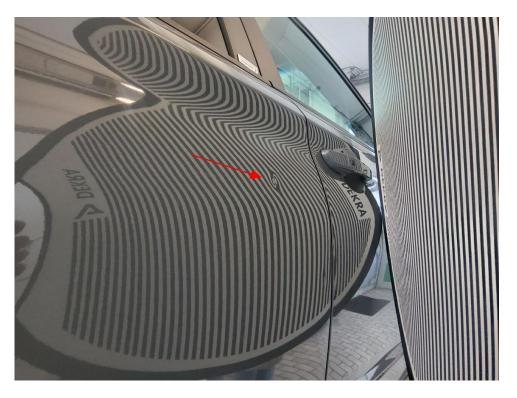
Bild 13: Tür hinten rechts, eingedellt, drücken

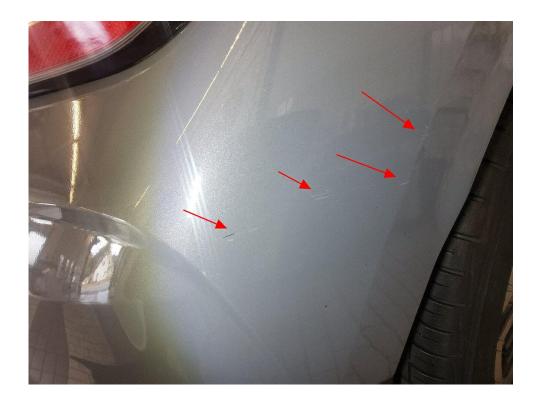
Bild 14: Stoßfänger hinten Lackierung, zerkratzt, lackieren mit Lackaufbau

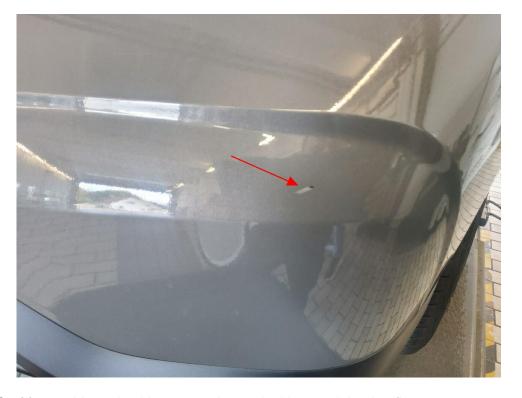
Bild 15: Stoßfänger hinten Lackierung, zerkratzt, lackieren mit Lackaufbau

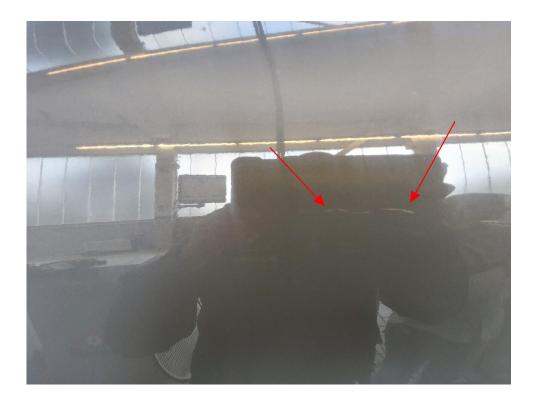
Bild 16: Tür vorne links Lackierung, zerkratzt, lackieren mit Lackaufbau

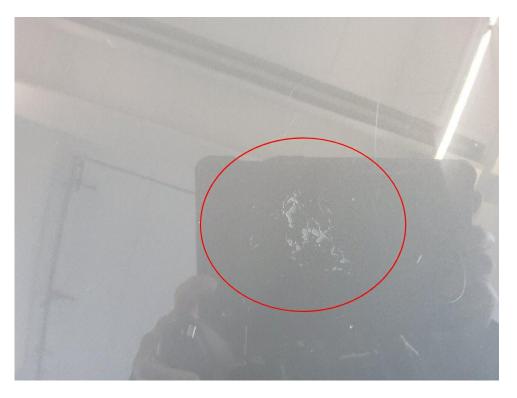
Bild 17: Motorhaube Lackierung, Umweltschaden, lackieren mit Lackaufbau

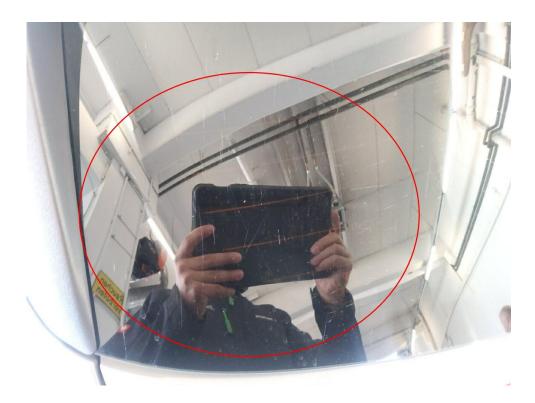
Bild 18: Heckscheibe zerkratzt

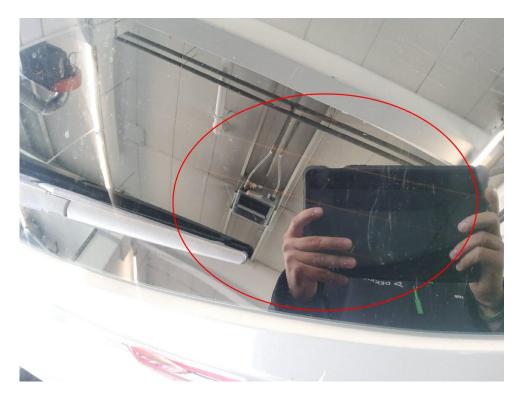
Bild 19: Heckscheibe zerkratzt

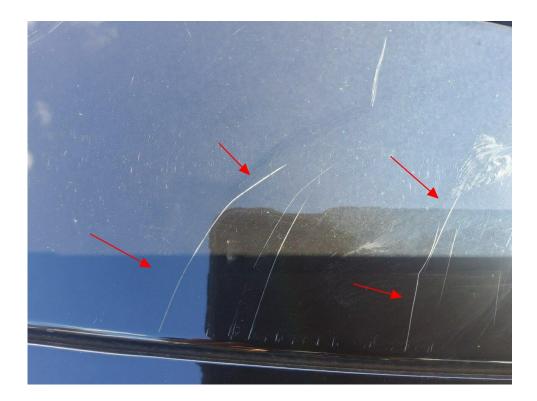
Bild 20: Heckklappe Lackierung, zerkratzt, lackieren mit Lackaufbau

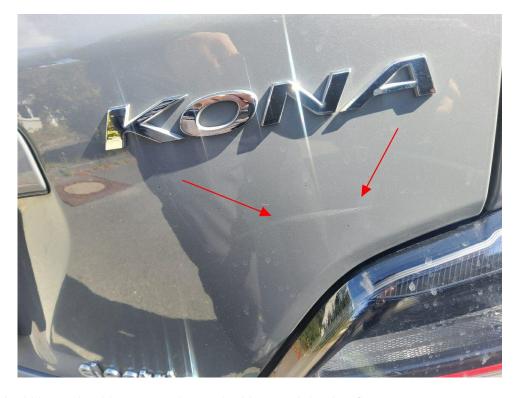
Bild 21: Heckklappe Lackierung, zerkratzt, lackieren mit Lackaufbau

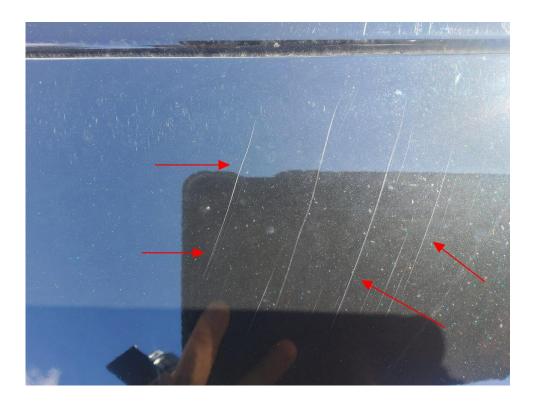
Bild 22: Heckspoiler Lackierung, zerkratzt, lackieren mit Lackaufbau

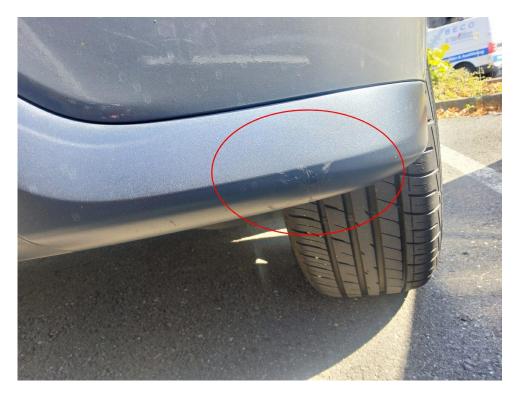
Bild 23: Spoiler hinten verschrammt
