Zustandsbericht / Minderwertgutachten

ALD AutoLeasing D GmbH Kooperationen, Nedderfeld 95, 22529 Hamburg
07.02.2025

Erstzulassung	22.12.2020	Fahrzeugart	Personenkraftwagen
Hersteller	Hyundai	Typ / Verkaufsbez.	Kona (OS)(2017->) / Kona
Aufbauart	Geländewagen	Fahrzeug-Ident.-Nr.	Advantage Elektro 2WD
HSN / TSN	8252 / AIP	DAT Europa-Code®	KMHK281HFLU108629
DAT Marktindex	DE001 6090	Km-Stand abgelesen	013450332630001
Nächste HU §29 StVZO	01 / 2026	Energiequelle / Kraftstoff	78871
Zylinderanzahl	/	Leistung (kW)	Elektro
Schadstoffklasse:	2017/1151;WLTP;reine	Getriebe	26
	Elektrofz		Automatik /
Felgen	Leichtmetall	Farbe / Farbe	Chalk White / MET / Metallic
			/ P6W / Weiß

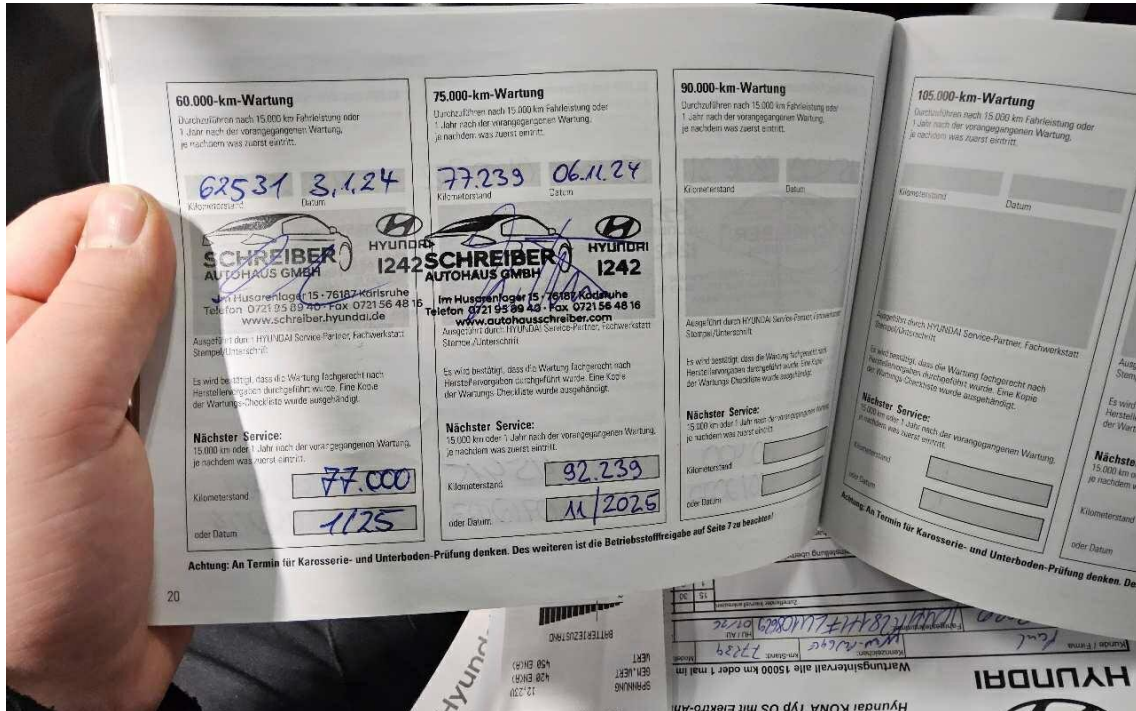
Wartungsnachweis: lückenhaft
letzte Wartung: am 06.11.2024 bei Kilometerstand 77.239

Bild 5 : Wartungsnachweise

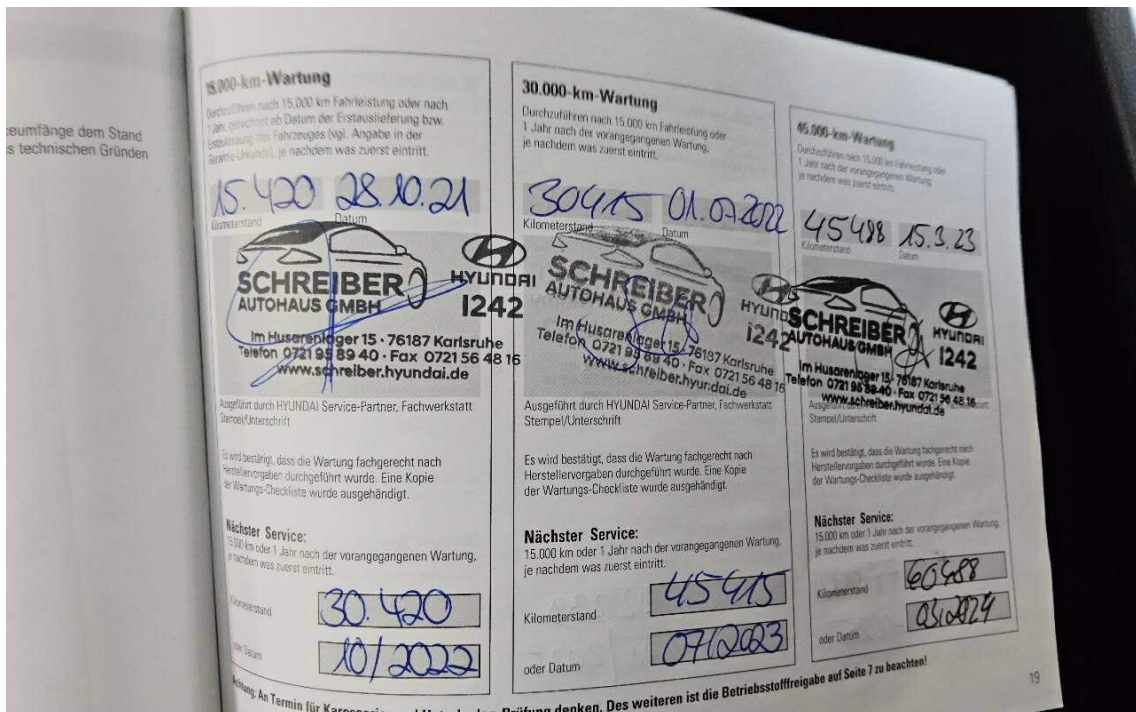
Bild 6 : Wartungsnachweis

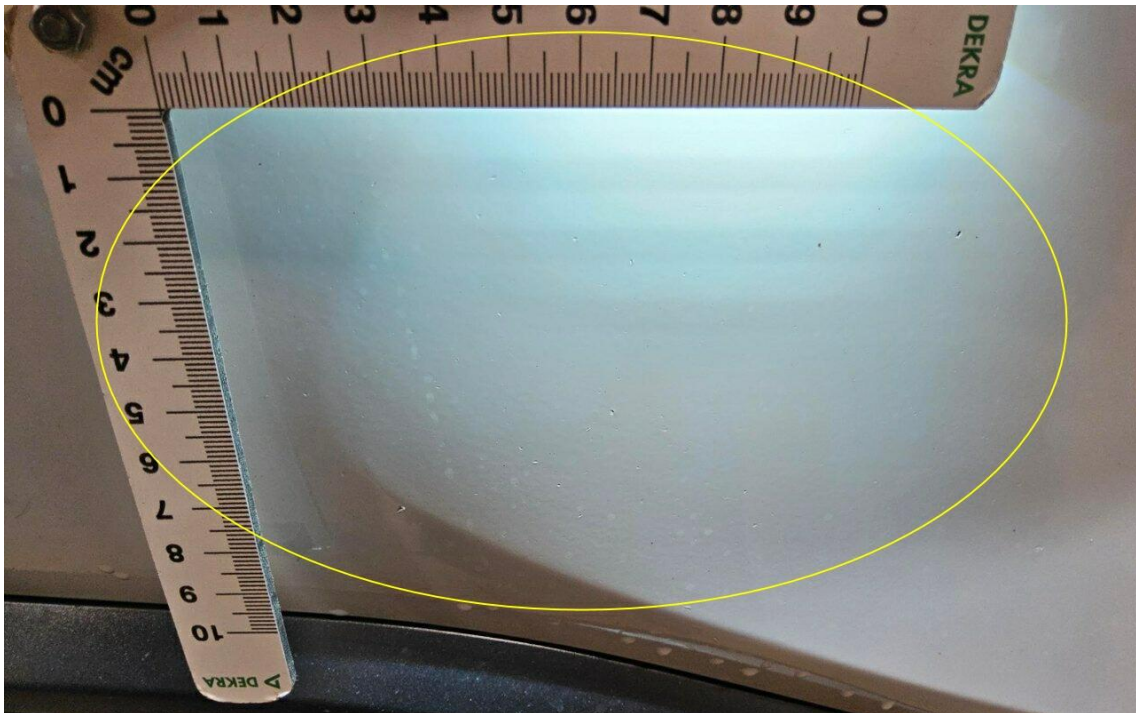
Bild 7 : Stoßfänger vorne Lackierung, viele Steinschläge, lackieren

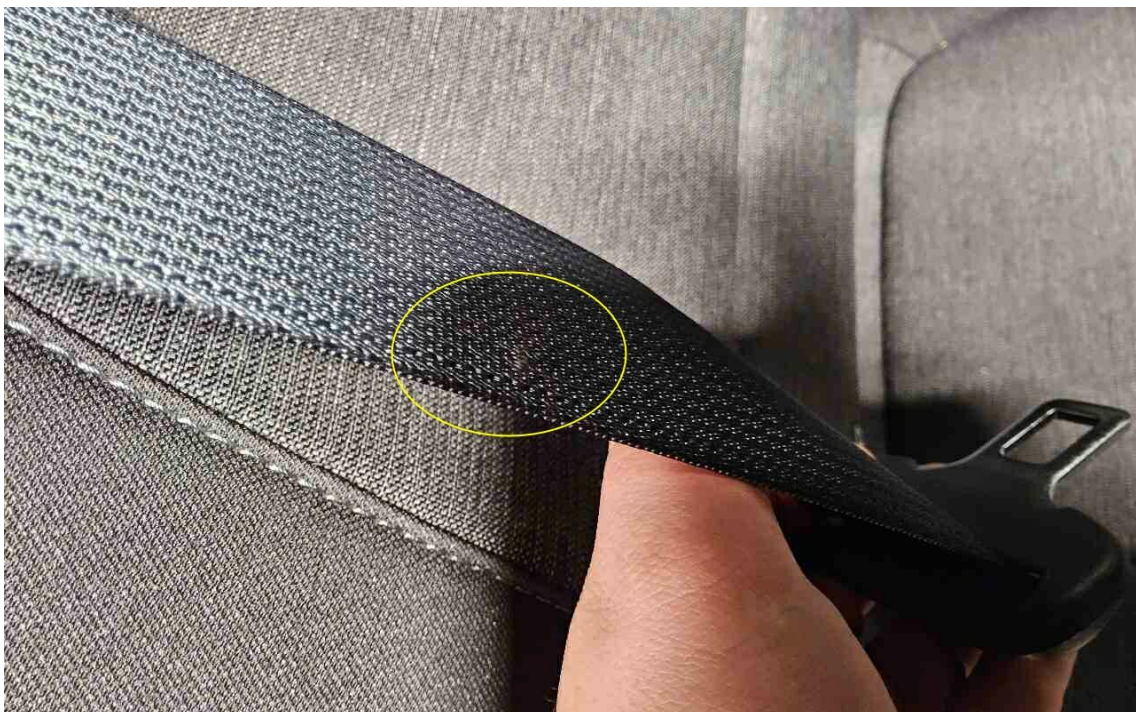
Bild 8 : Sicherheitsgurt hinten rechts beschädigt

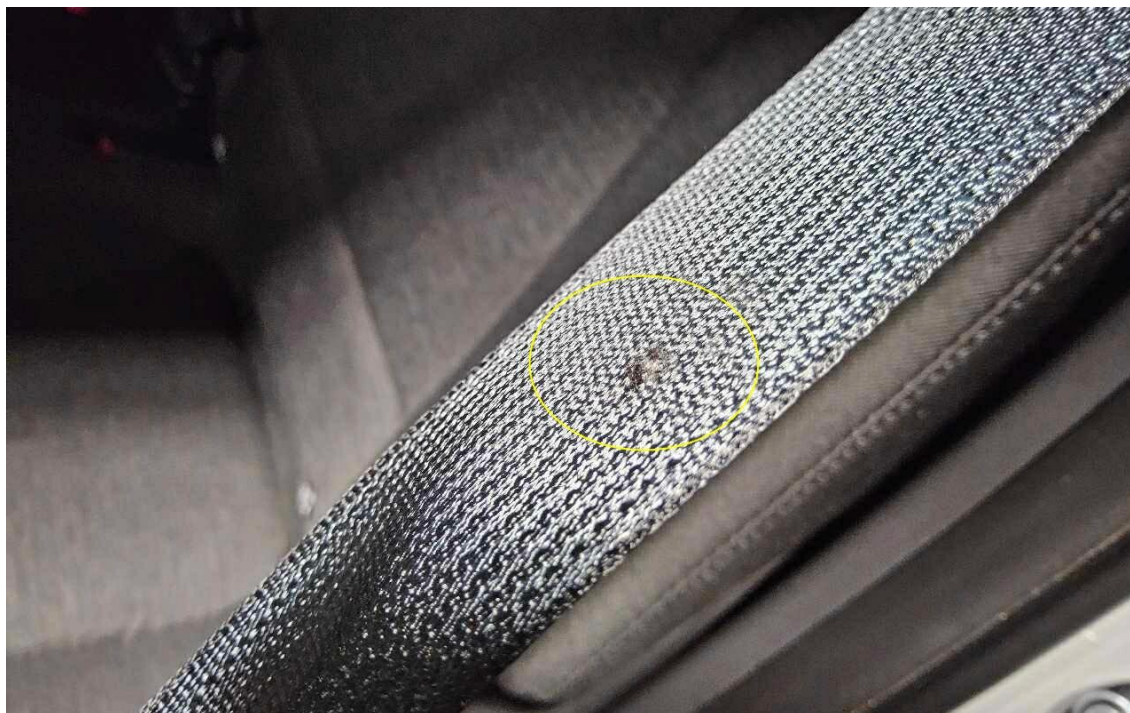
Bild 9 : Sicherheitsgurt hinten links beschädigt

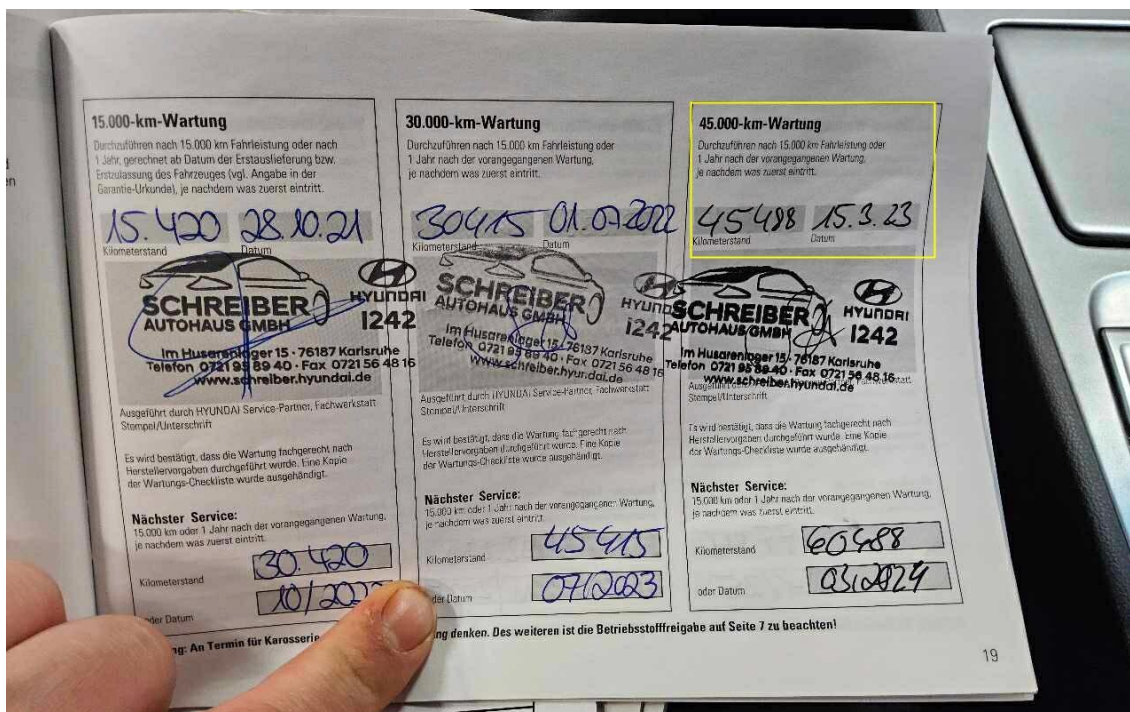
Bild 10 : Entfall der uneingeschränkten Herstellergarantie

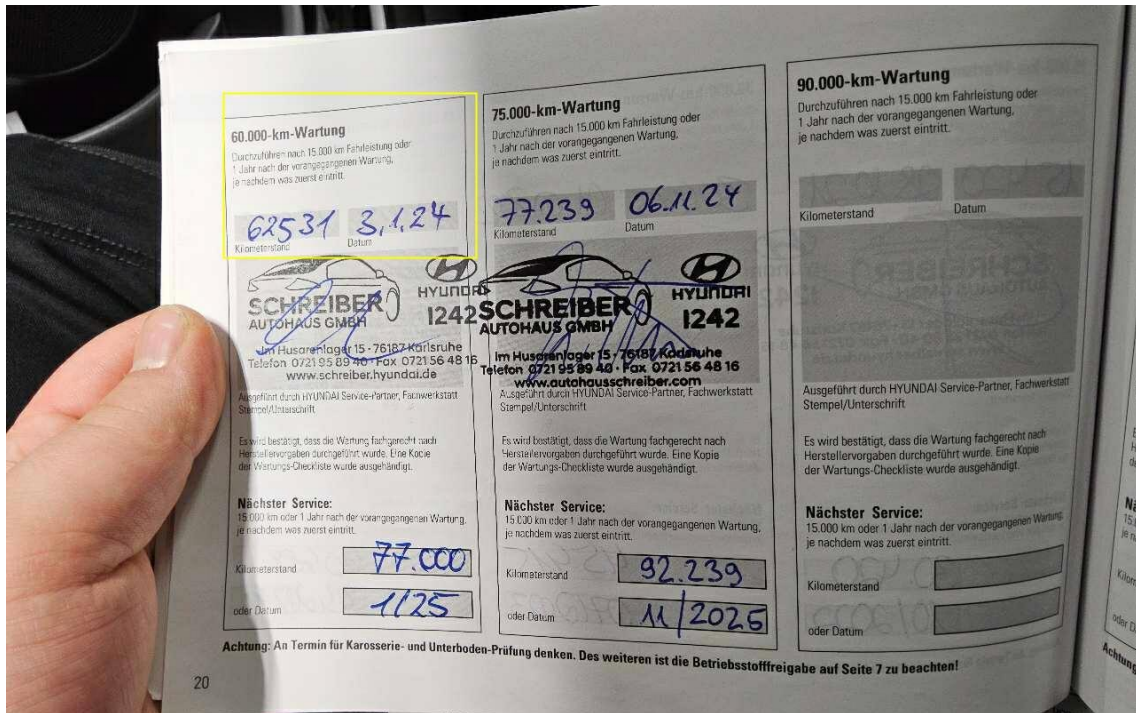
Bild 11 : Entfall der uneingeschränkten Herstellergarantie
