# Zustandsbericht / Minderwertgutachten

ALD AutoLeasing D GmbH Kooperationen, Nedderfeld 95, 22529 Hamburg  
10.02.2025

Erstzulassung	09.12.2020	Fahrzeugart	Personenkraftwagen
Hersteller	Hyundai	Typ / Verkaufsbez.	Kona (OS)(2017->) / Kona
Aufbauart	Geländewagen	Fahrzeug-Ident.-Nr.	Advantage Elektro 2WD
HSN / TSN	8252 / AIP	DAT Europa-Code®	KMHK281HFLU108852
DAT Marktindex	DE001 6090	Km-Stand abgelesen	013450332630001
Nächste HU §29 StVZO	01 / 2026	Energiequelle / Kraftstoff	21894
Zylinderanzahl	/	Leistung (kW)	Elektro
Schadstoffklasse:	2017/1151;WLTP;reine	Getriebe	26
	Elektrofz		Automatik /
Felgen	Leichtmetall	Farbe / Farbe	Chalk White / MET / Metallic
			/ P6W / Weiß

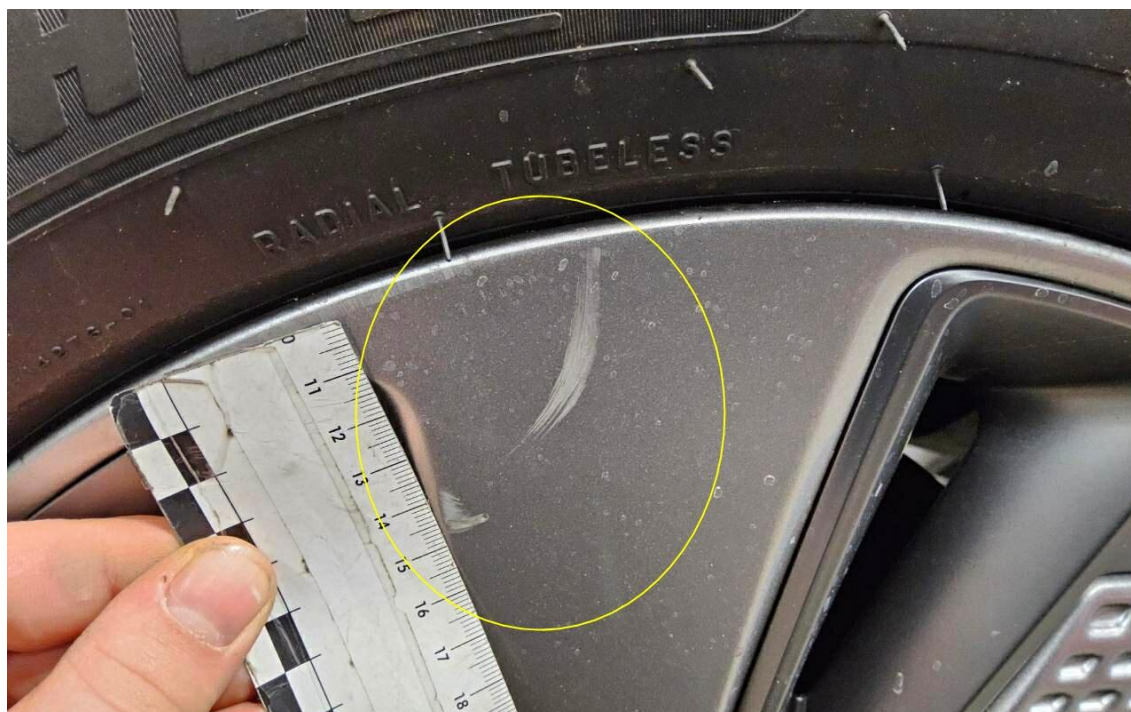
Bild 6 : Felge vorne links, verschrämmt, smart repair

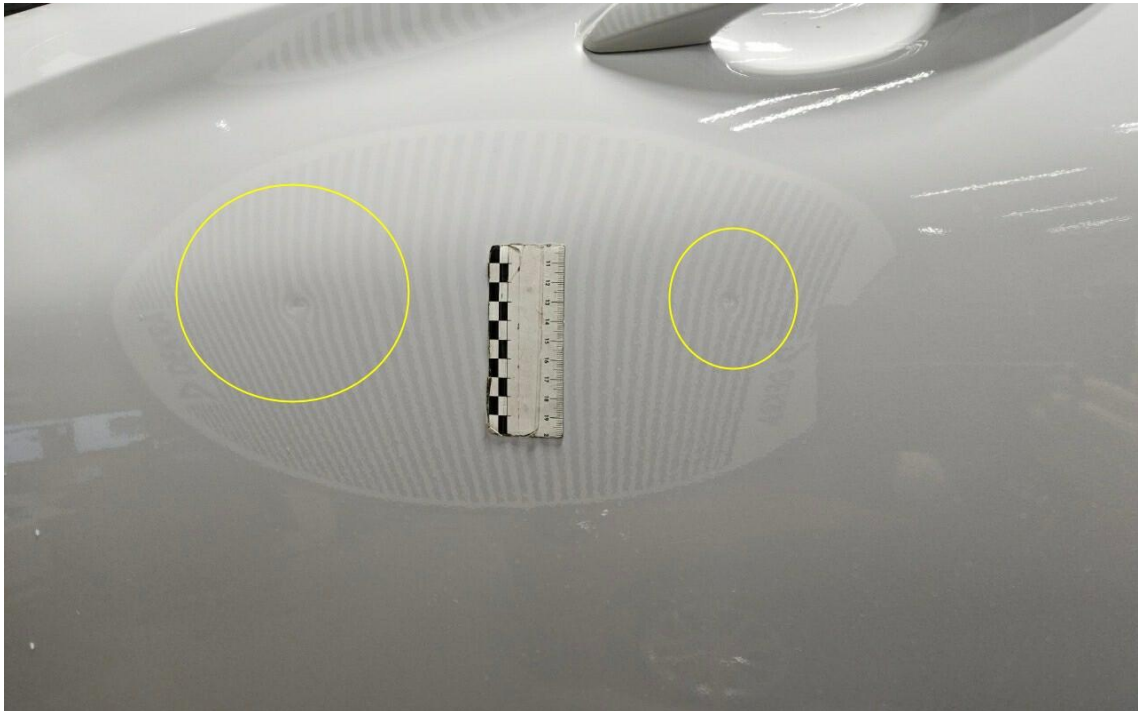
Bild 7 : Tür vorne links, eingedellt, smart repair

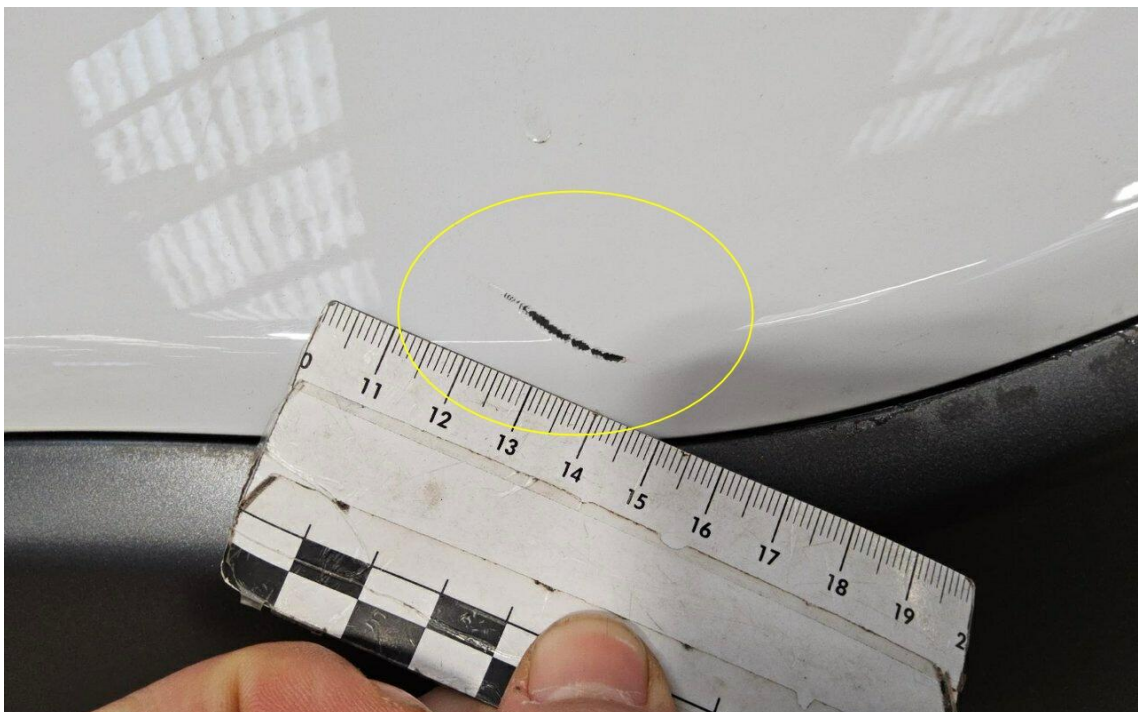
Bild 8 : Stoßfänger hinten Lackierung, verschrämmt, smart repair

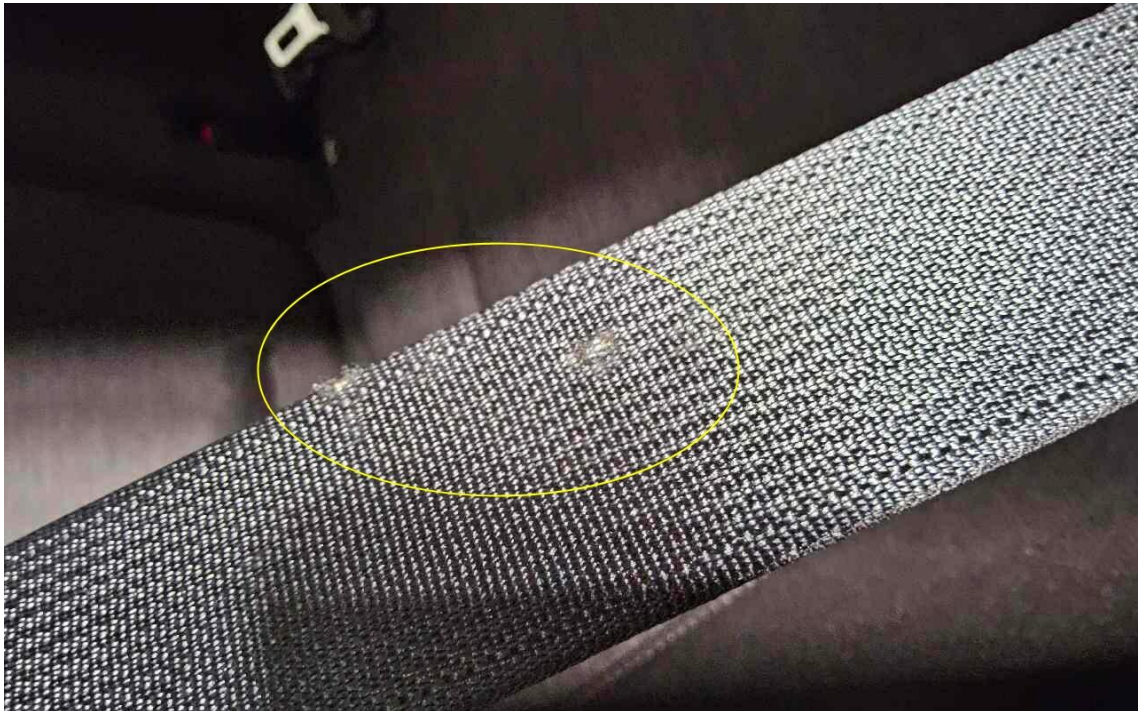
Bild 9 : Sicherheitsgurt hinten links beschädigt

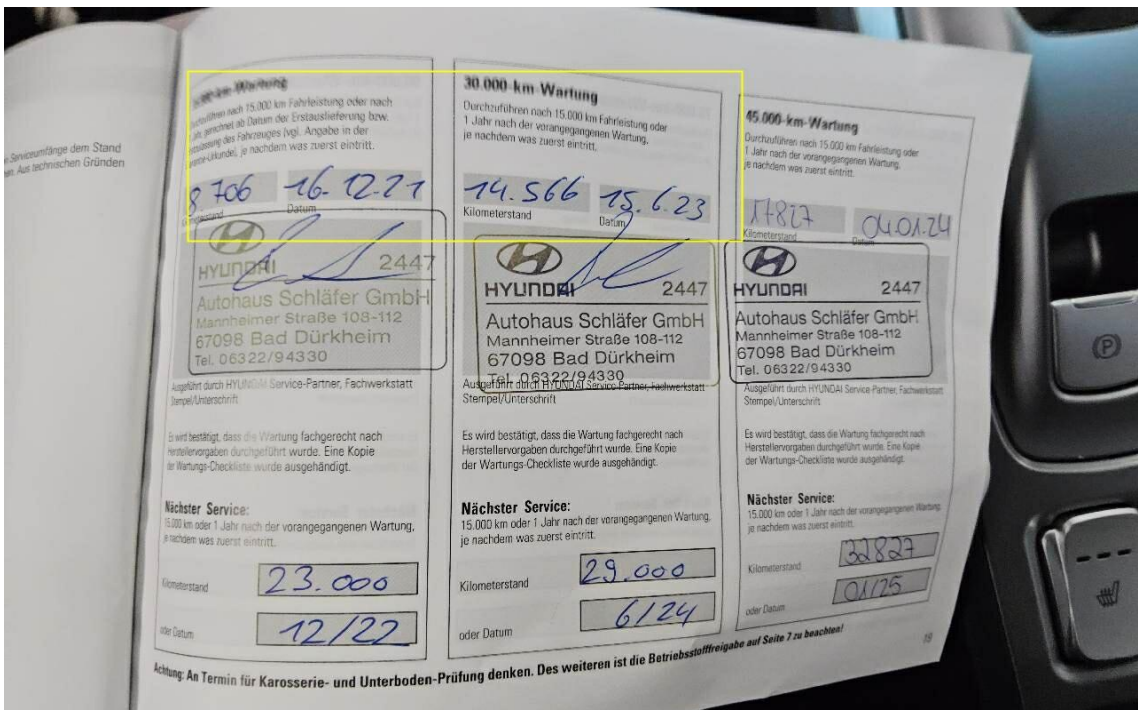
Bild 10 : Entfall der uneingeschränkten Herstellergarantie

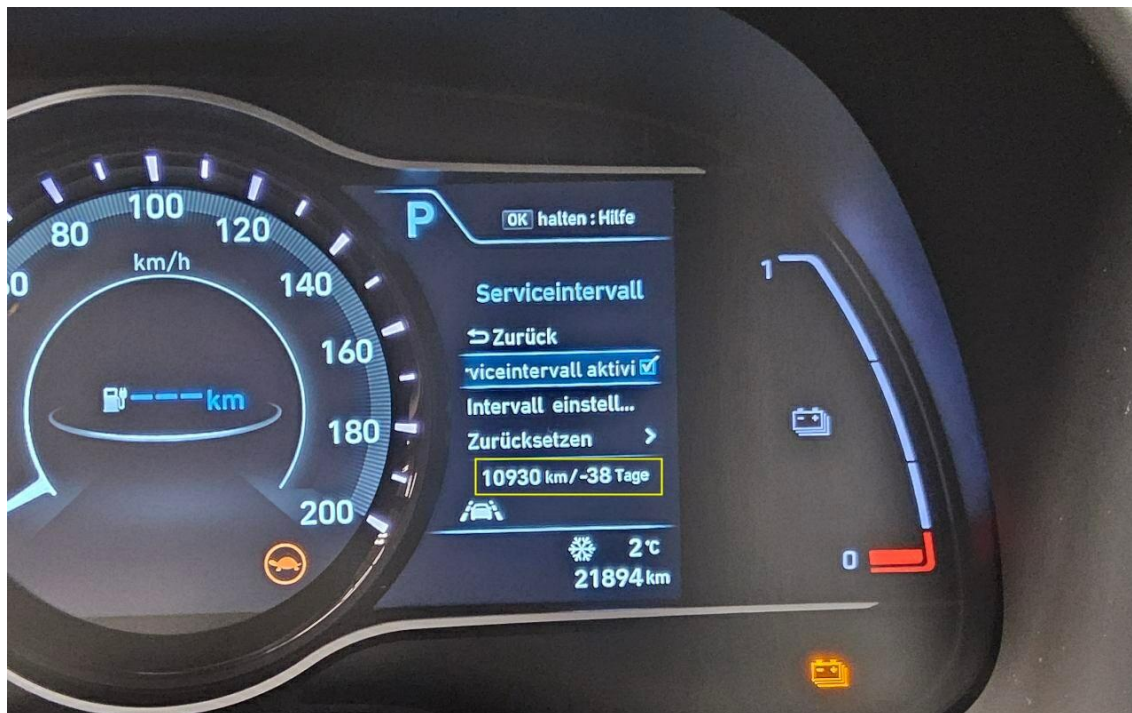
Wartungsnachweis: lückenhaft  
letzte Wartung: am 04.01.2024 bei Kilometerstand 17.827

Bild 11 :   Wartung fällig
