Zustandsbericht / Minderwertgutachten

ALD AutoLeasing D GmbH Kooperationen, Nedderfeld 95, 22529 Hamburg
06.01.2025

Erstzulassung	15.12.2020	Letzte Zulassung	15.12.2020
Fahrzeugart	Personenkraftwagen	Hersteller	Hyundai
Typ / Verkaufsbez.	Kona (OS)(2017->) / Kona Advantage Elektro 2WD	Aufbauart	Geländewagen
Türen	5	Fahrzeug-Ident.-Nr.	KMHK281HFLU109254
HSN / TSN	8252 / AIP	DAT Europa-Code®	013450332630001
DAT Marktindex	DE001 6091	Km-Stand abgelesen	12244
Nächste HU §29 StVZO	12 / 2025	Energiequelle / Kraftstoff	Elektro
Zylinderanzahl		Leistung (kW)	26
Schadstoffklasse:	2017/1151;WLTP;reine Elektrofz	Antriebsart	Frontantrieb
Getriebe	Stufenlos /	Felgen	Leichtmetall
Farbe / Farbe	Anthrazit / Metallic / R3G / Grau

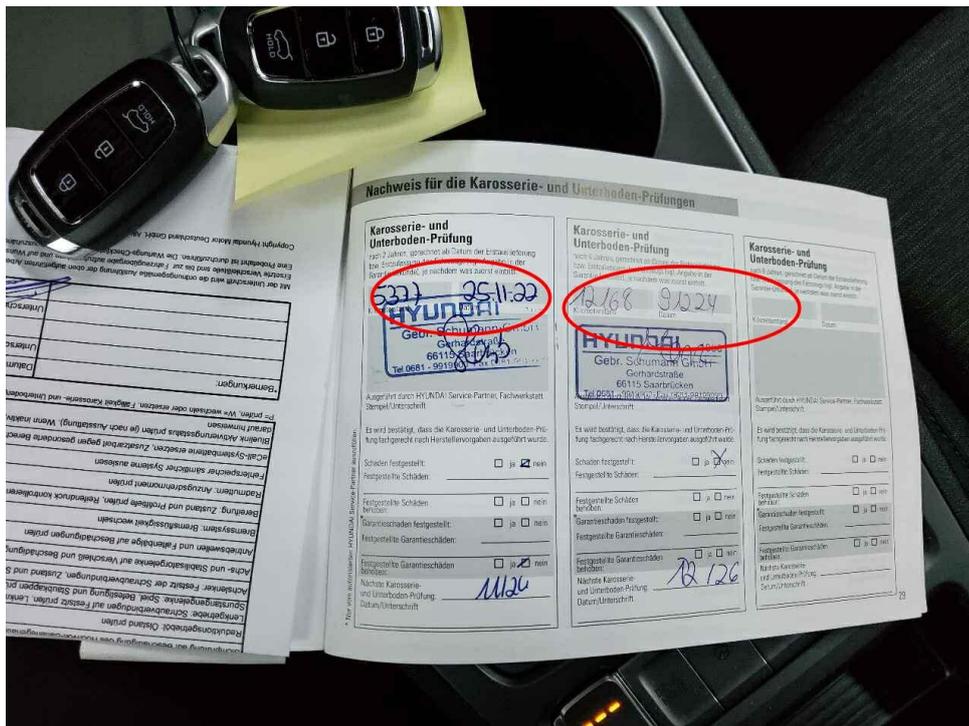
Bild 5 : Wartungsnachweise
Wartungsintervalle überschritten, daher Entfall der uneingeschränkten
Herstellergarantie

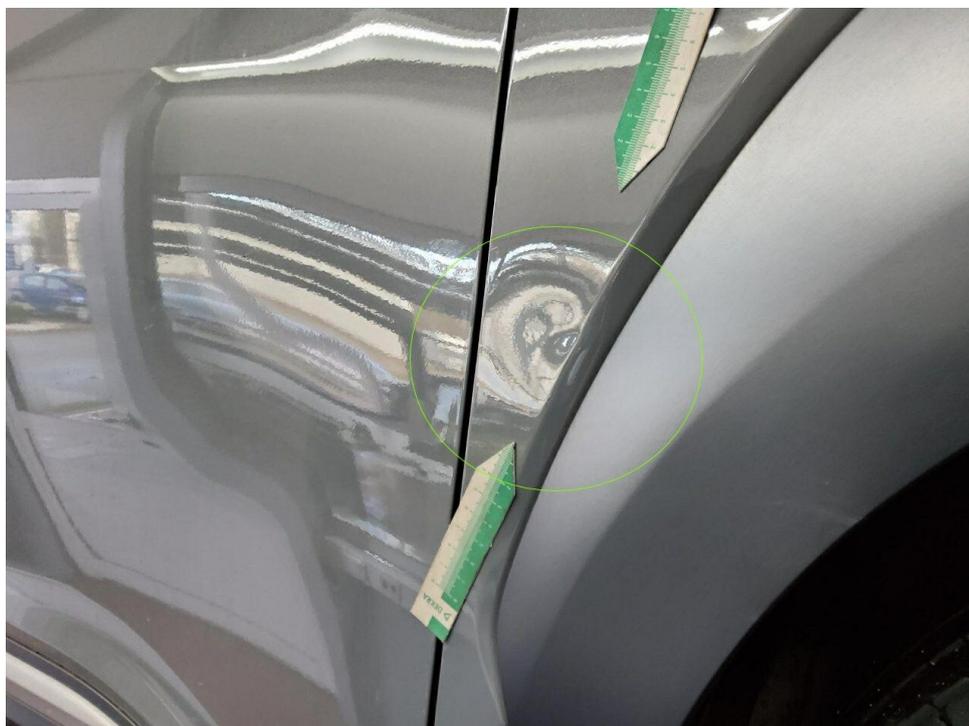
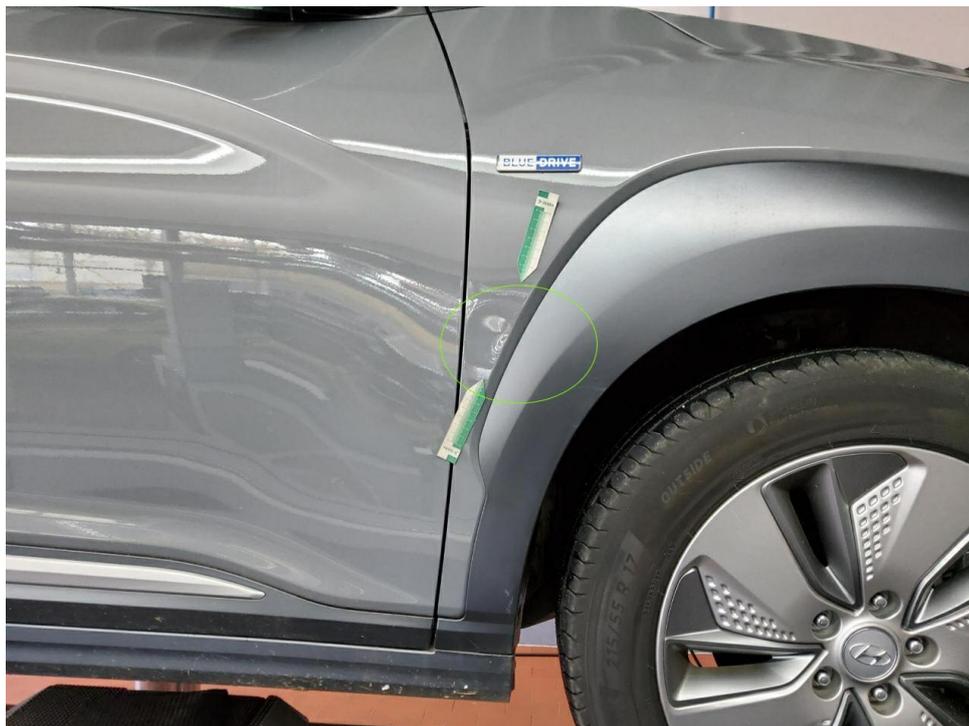
Bild 6 : Kotflügel vorne rechts, deformiert, instandsetzen und lackieren mit Lackaufbau

Bild 7 : Kotflügel vorne rechts, deformiert, instandsetzen und lackieren mit Lackaufbau

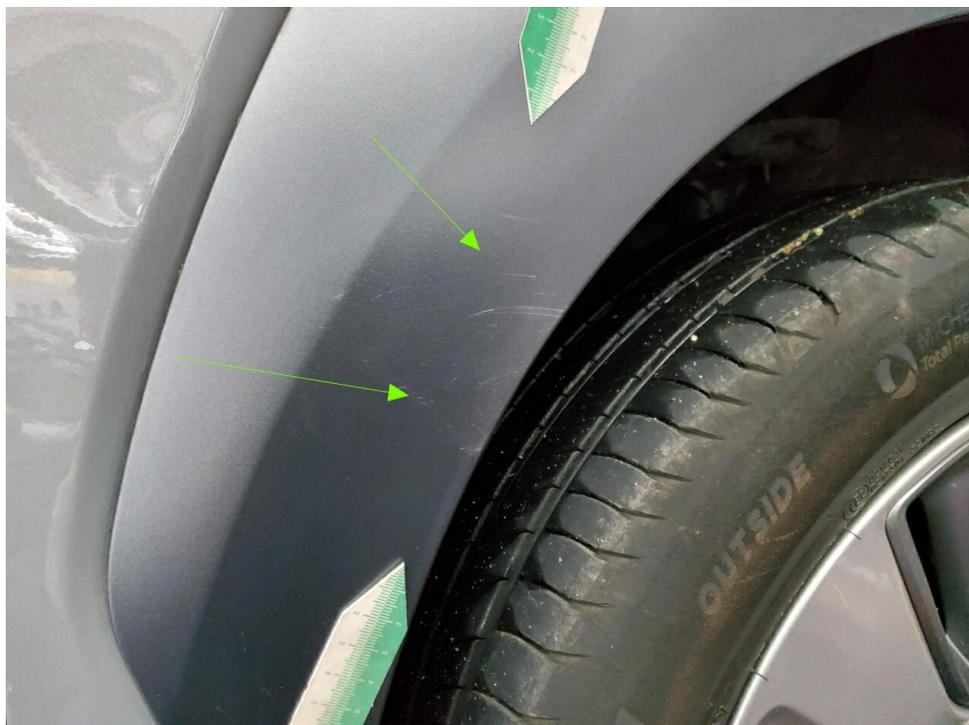
Bild 8 : Kotflügel vorne rechts Zierleiste Lackierung, zerkratzt, lackieren

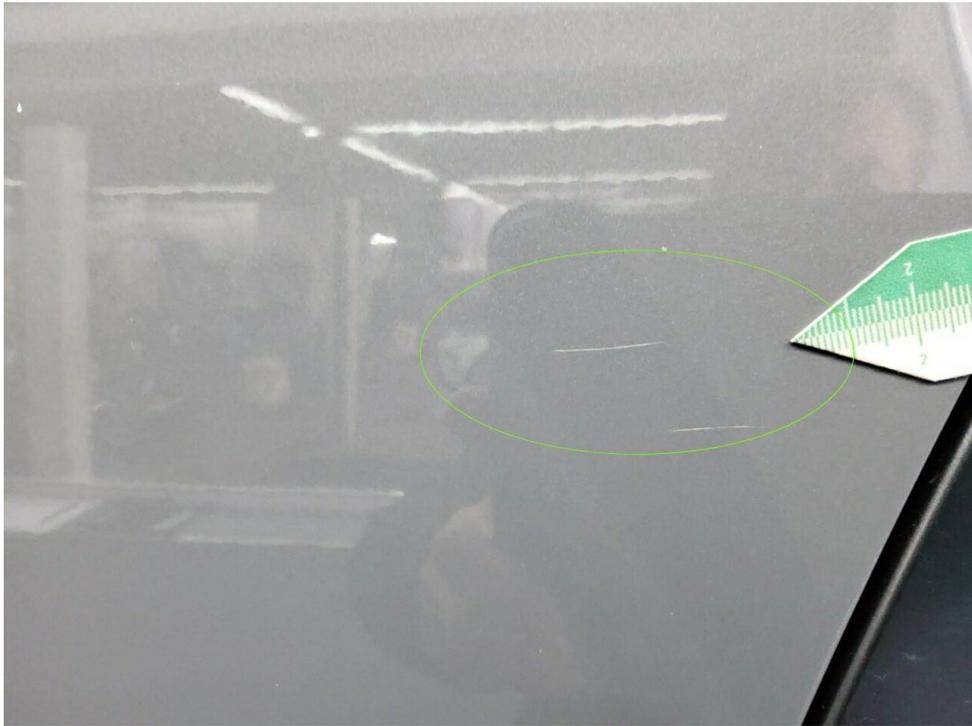
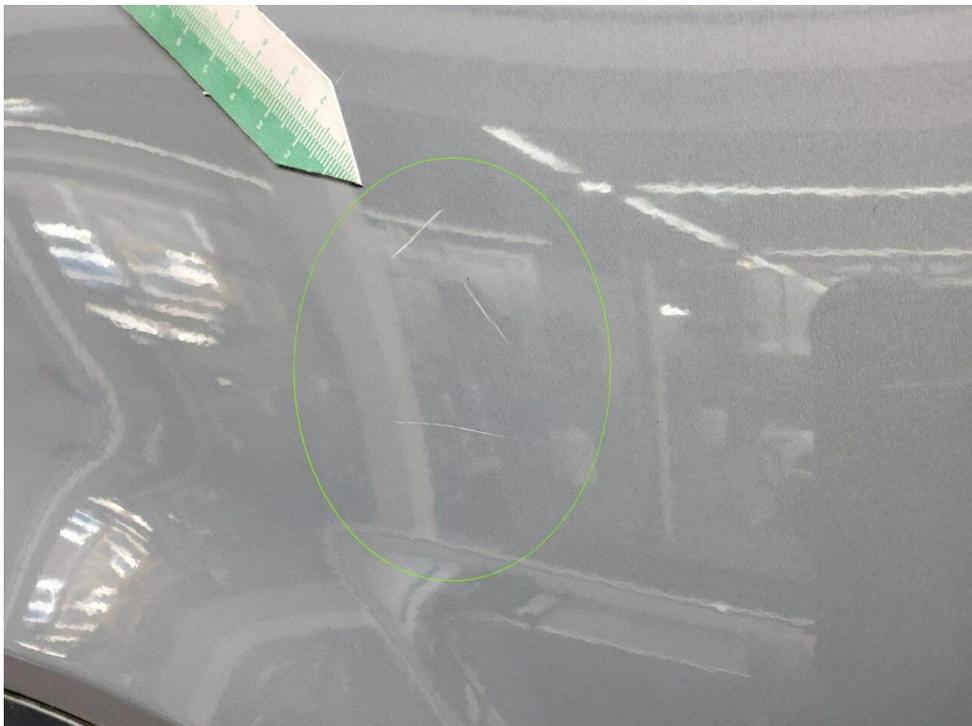
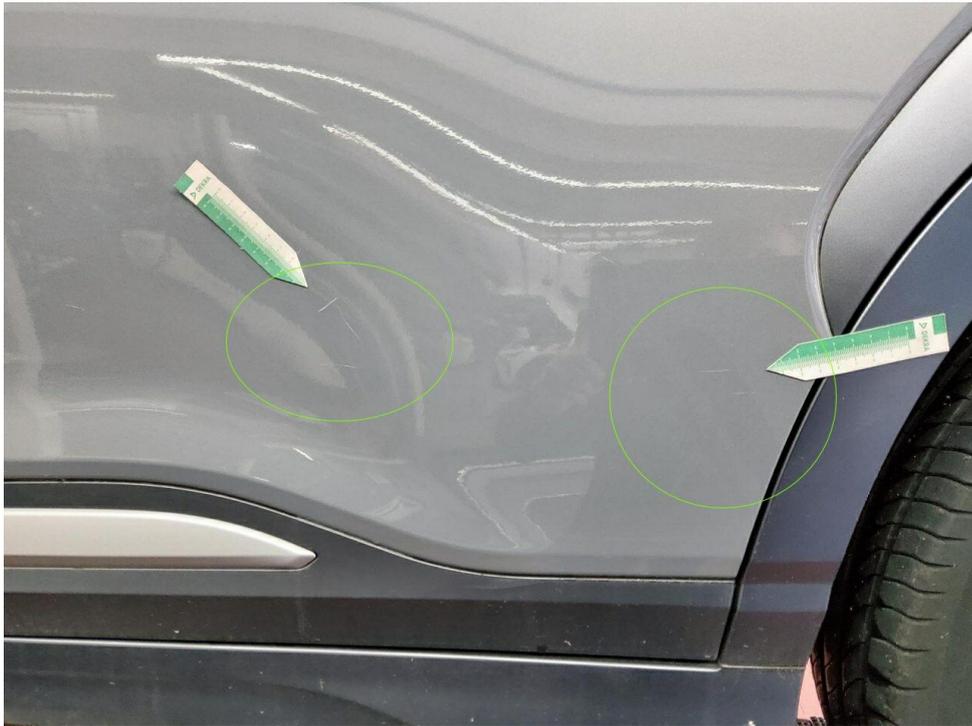
Bild 9 : Tür hinten links Lackierung, zerkratzt,

Bild 10 : Tür hinten links Lackierung, zerkratzt,

Bild 11 : Tür hinten links Lackierung, zerkratzt,
