Zustandsbericht / Minderwertgutachten

Auftraggeber ALD AutoLeasing D GmbH Kooperationen, Nedderfeld 95, 22529 Hamburg
Besichtigung 30.12.2024

Erstzulassung	30.11.2020	Fahrzeugart	Personenkraftwagen
Hersteller	Hyundai	Typ / Verkaufsbez.	Kona (OS)(2017->) / Kona
Aufbauart	Geländewagen	Fahrzeug-Ident.-Nr.	Advantage Elektro 2WD
HSN / TSN	8252 / AIP	DAT Europa-Code®	KMHK281HFLU107573
DAT Marktindex	DE001 6088	Km-Stand abgelesen	013450332630001
Nächste HU §29 StVZO	11 / 2025	Energiequelle / Kraftstoff	90925
Zylinderanzahl	/	Leistung (kW)	Elektro
Schadstoffklasse:	2017/1151;WLTP;reine	Getriebe	26
	Elektrofz		Automatik /
Felgen	Leichtmetall	Farbe / Farbe	Galaxy Grey / MIC / Metallic
			/ R3G / Grau

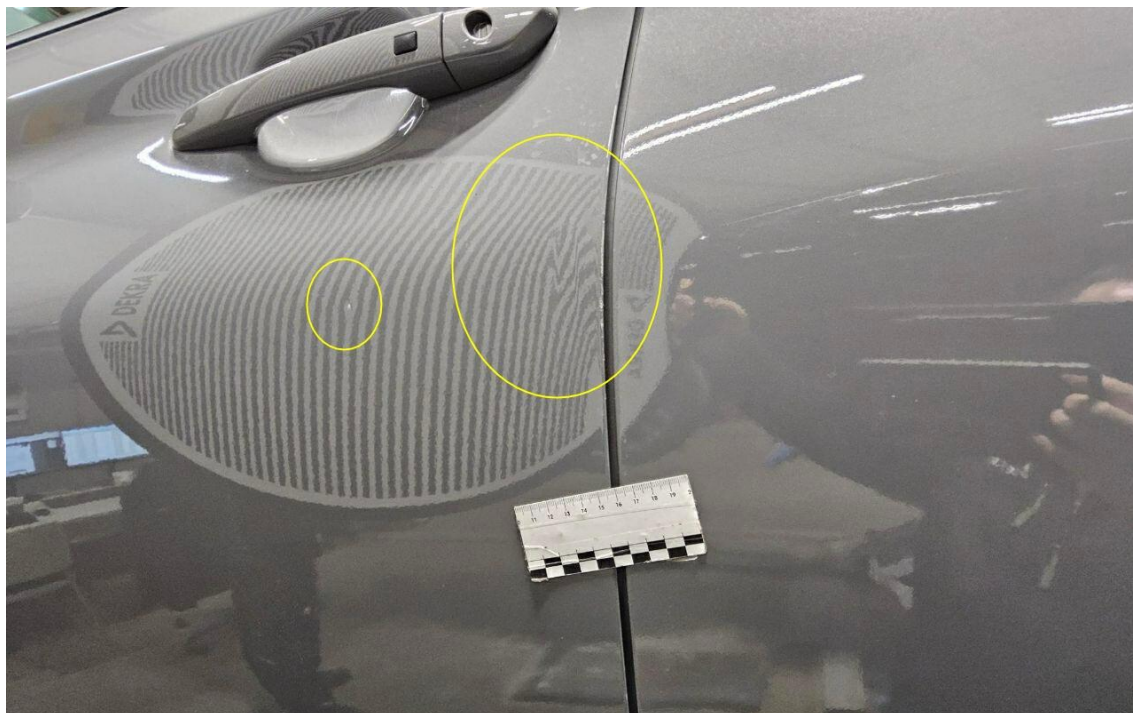
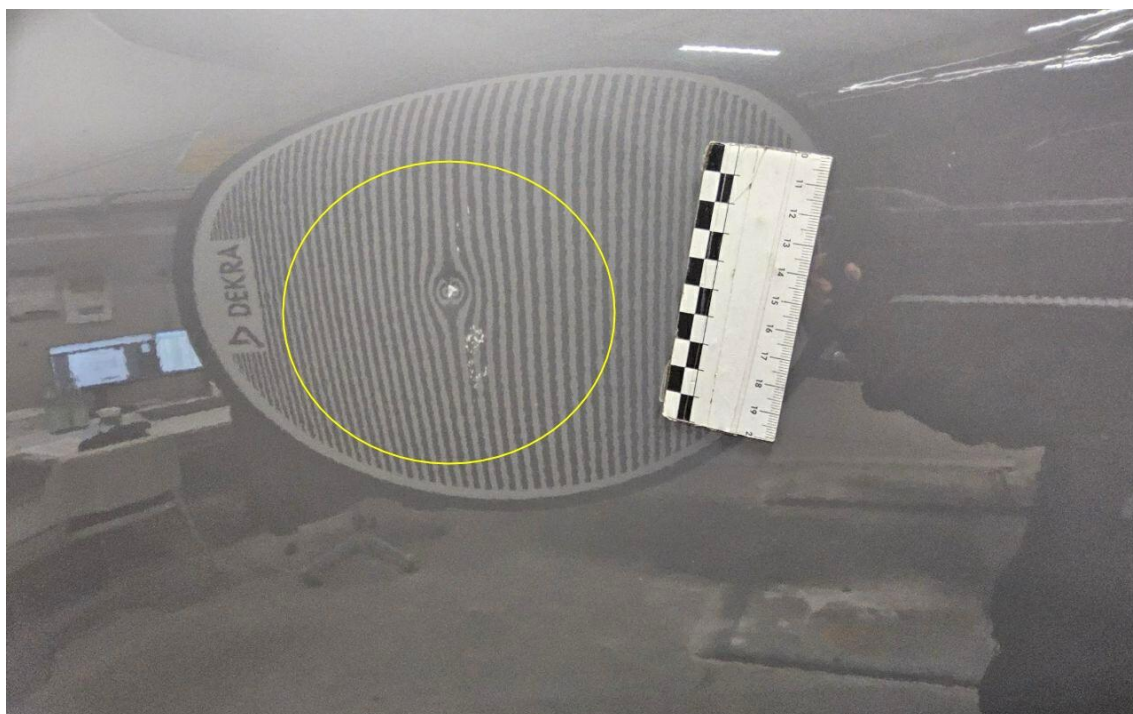
Bild 7 : Tür vorne links, mehrfach eingedellt, instandsetzen und lackieren mit Lackaufbau

Bild 8 : Tür vorne links, mehrfach eingedellt, instandsetzen und lackieren mit Lackaufbau

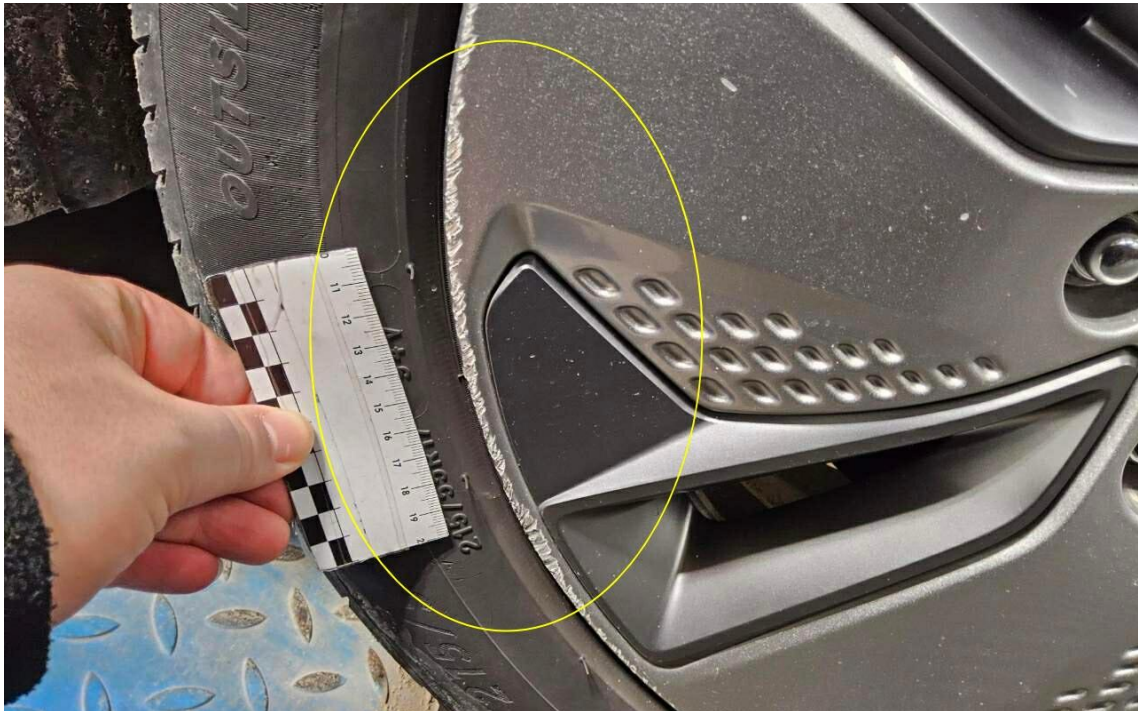
Bild 9 : Felge vorne rechts Lackierung, verschrämmt, smart repair

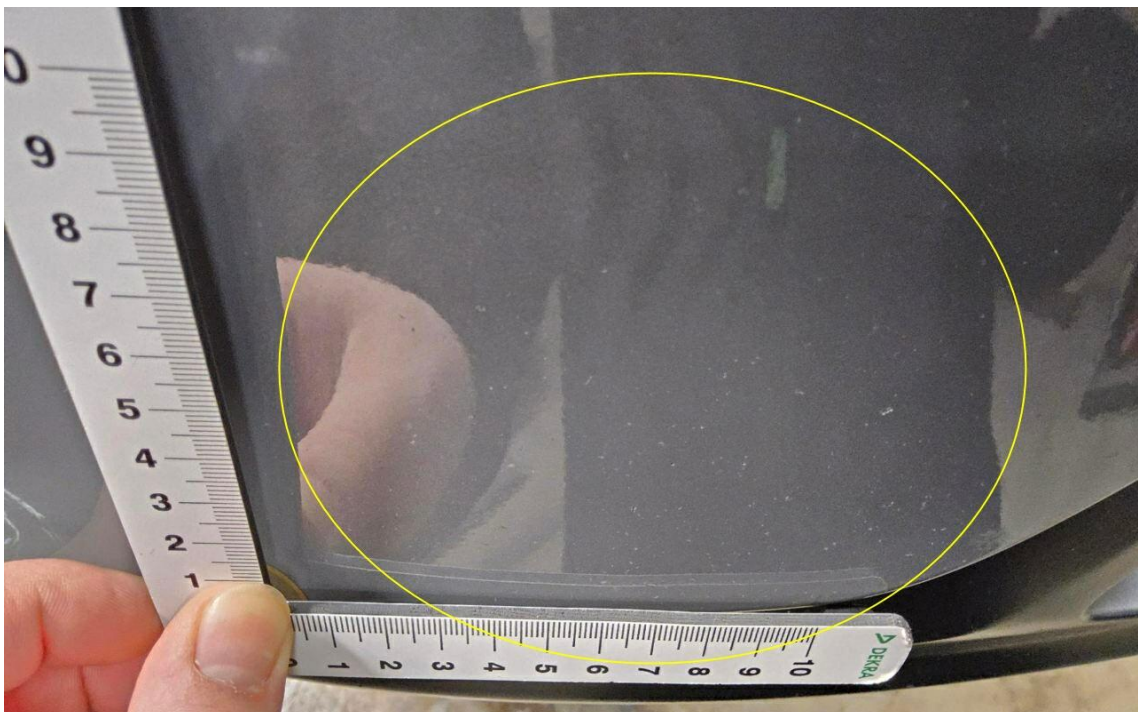
Bild 10 : Stoßfänger vorne Lackierung, viele Steinschläge, lackieren

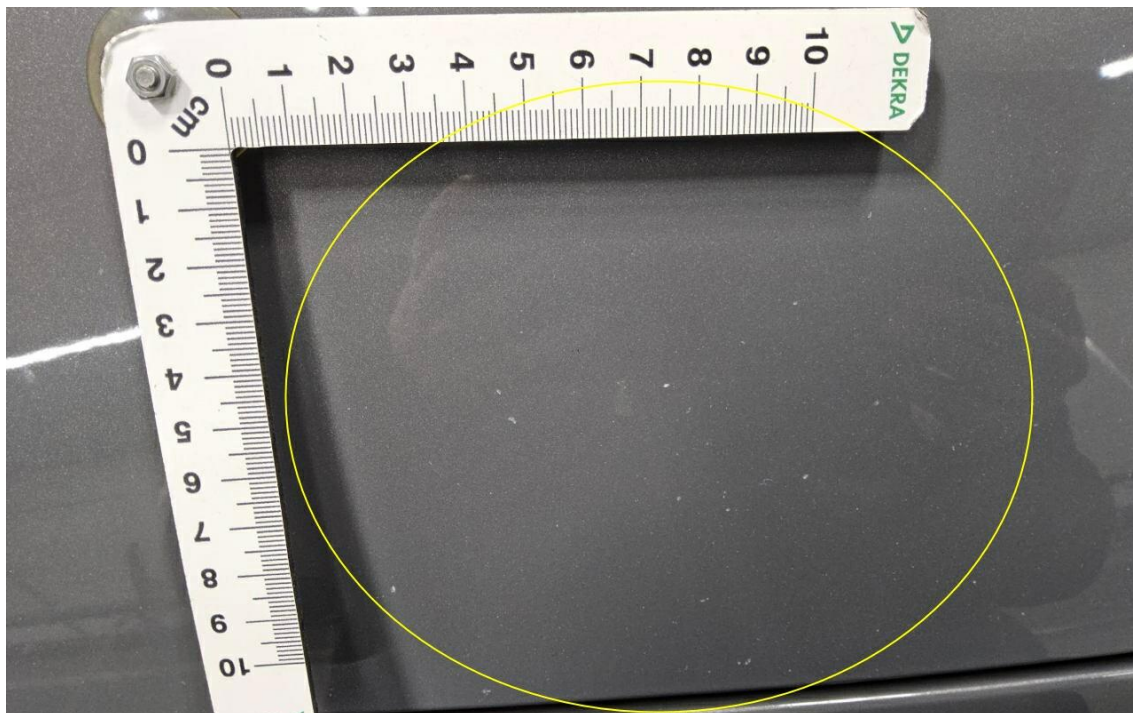
Bild 11 : Motorhaube Lackierung, viele Steinschläge, lackieren

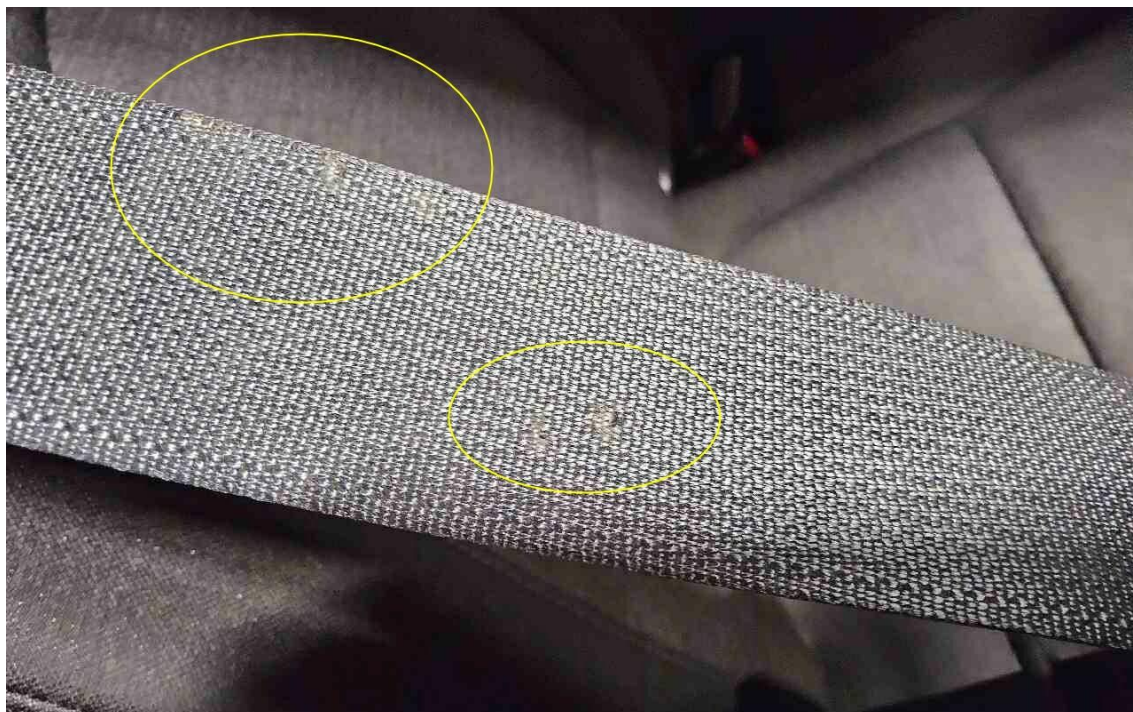
Bild 12 : Sicherheitsgurt hinten rechts beschädigt

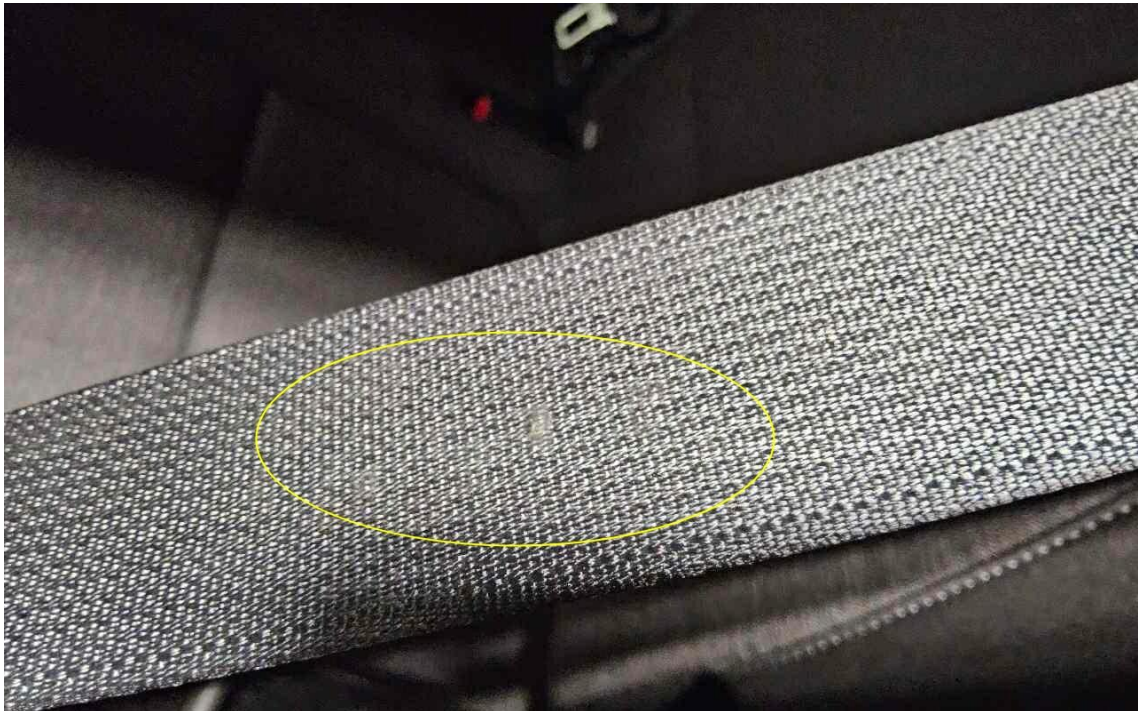
Bild 13 : Sicherheitsgurt hinten links beschädigt

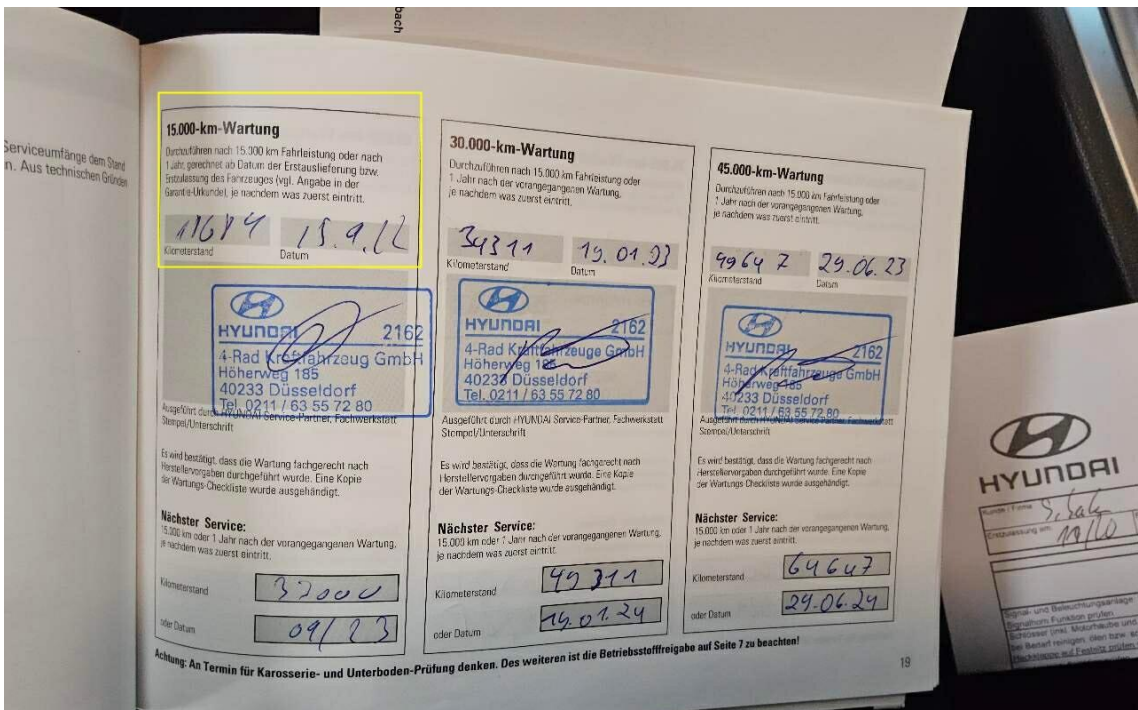
Bild 14 : Entfall der uneingeschränkten Herstellergarantie
