Zustandsbericht / Minderwertgutachten

Erstzulassung	03.12.2020	Fahrzeugart	Personenkraftwagen
Hersteller	Nissan	Typ / Verkaufsbez.	Leaf (ZE1)(10.2017->) / Leaf Acenta
Aufbauart	Limousine	Türen	5
Sitzplätze	5	Fahrzeug-Ident.-Nr.	SJNFAAZE1U0101415
HSN / TSN	1329 / ALE	DAT Europa-Code®	012250910030001
DAT Marktindex	DE001 6074	Km-Stand abgelesen	76637
Nächste HU §29 StVZO	12 / 2025	Energiequelle / Kraftstoff	Elektro
Zylinderanzahl		Leistung (kW)	90
Schadstoffklasse:	2017/1151;WLTP;reine	Antriebsart	Frontantrieb
	Elektrofz		
Getriebe	Automatik /	Felgen	Leichtmetall
Farbe / Farbe	GUN METALLIC (M) / Metallic / KADG / Grau

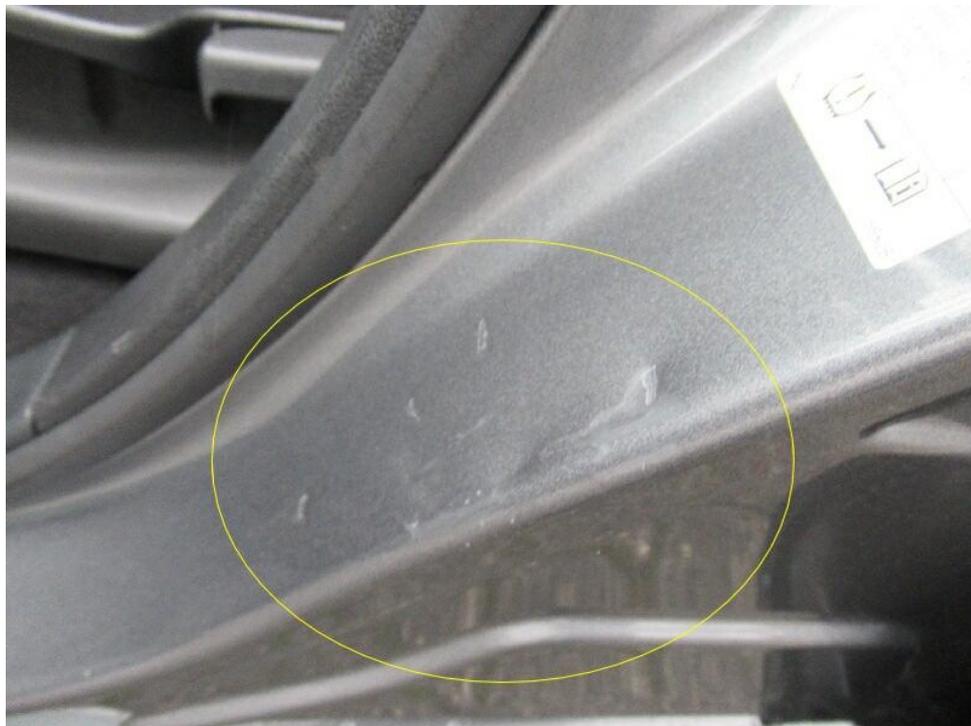
Bild 6 : Tür vorne links Einstieg Lackierung, zerkratzt, smart repair

1. Innenraum, Hutablage, Halterung links gebrochen, erneuern (Bild 8)
2. Tür hinten rechts Einstieg Lackierung, zerkratzt, smart repair (Bild 7)
3. Tür hinten links Einstieg Lackierung, zerkratzt, smart repair (Bild 9)
4. Tür vorne links Einstieg Lackierung, zerkratzt, smart repair (Bild 6)

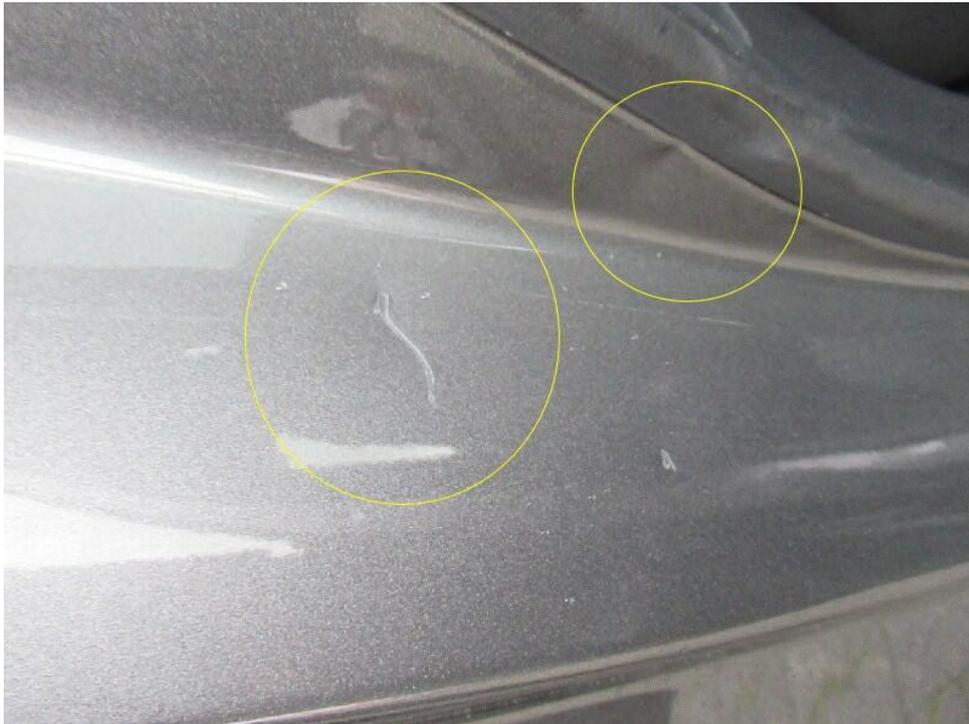
Bild 7 : Tür hinten rechts Einstieg Lackierung, zerkratzt, smart repair

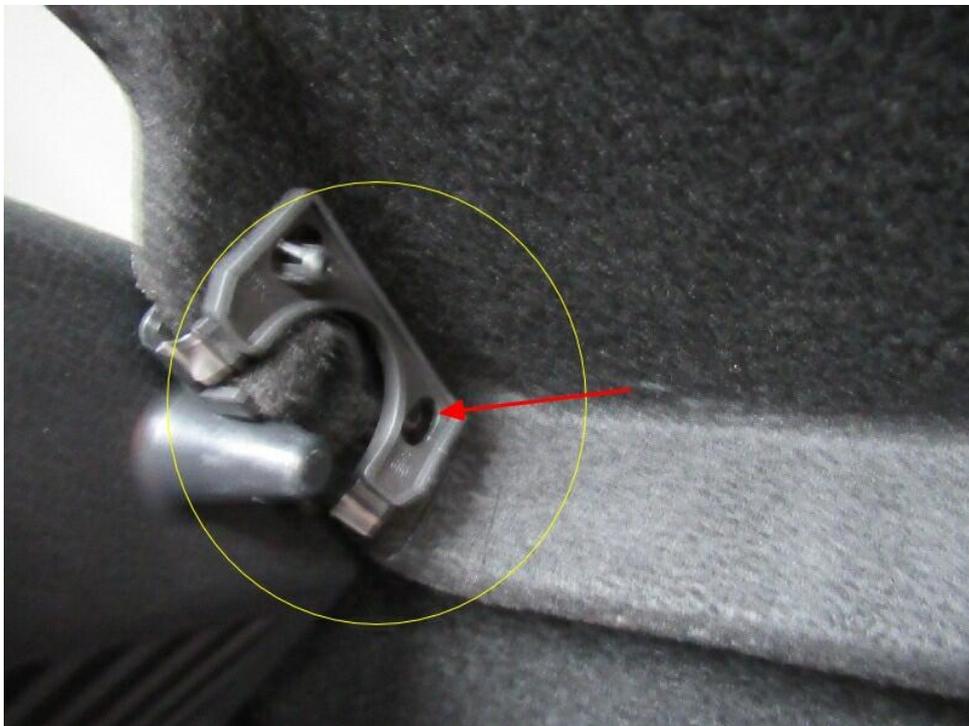
Bild 8 : Innenraum, Hutablage, Halterung links gebrochen

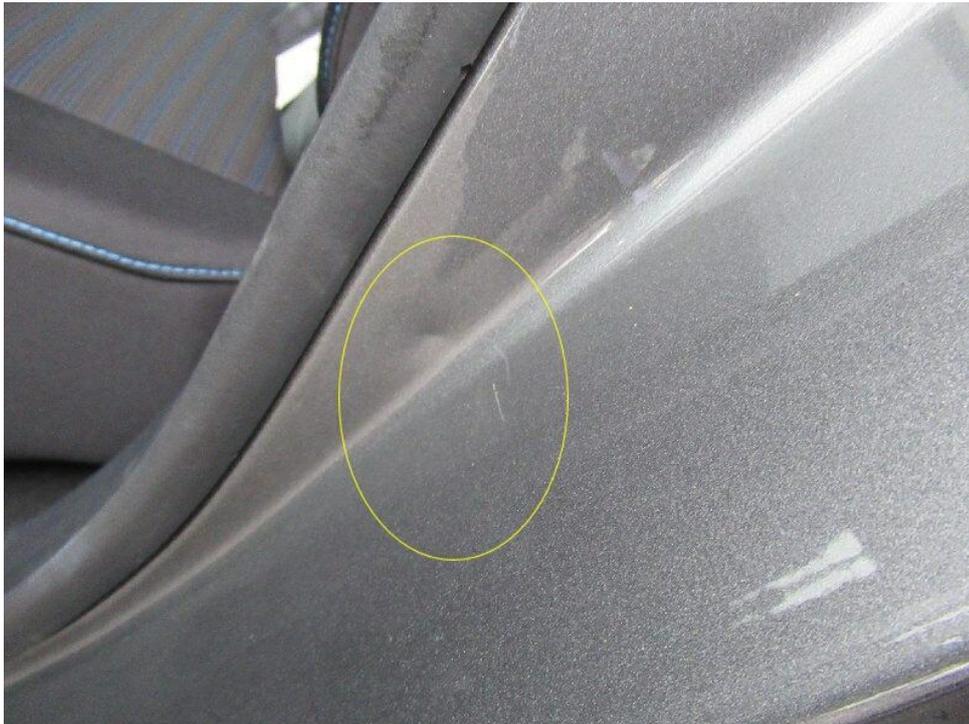
Bild 9 : Tür hinten links Einstieg Lackierung, zerkratzt, smart repair

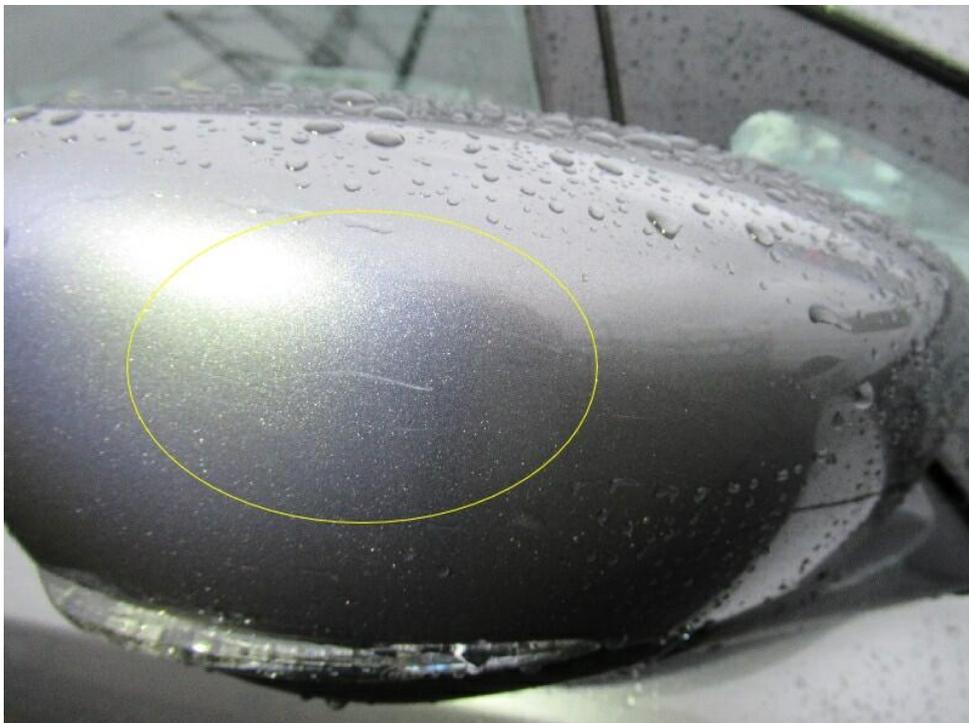
Heckschürze hinten unten Lackierung, zerkratzt, Gebrauchsspur
Außenspiegel rechts Lackierung, zerkratzt, Gebrauchsspur (Bild 10)

Bild 10 : Außenspiegel rechts Lackierung, zerkratzt, Gebrauchsspur
