# Zustandsbericht / Minderwertgutachten

ALD AutoLeasing D GmbH Kooperationen, Nedderfeld 95, 22529 Hamburg  
27.03.2025

| Typ / Verkaufsbez. | Niro (DE)(2016->) / e-Niro | Aufbauart | Limousine |

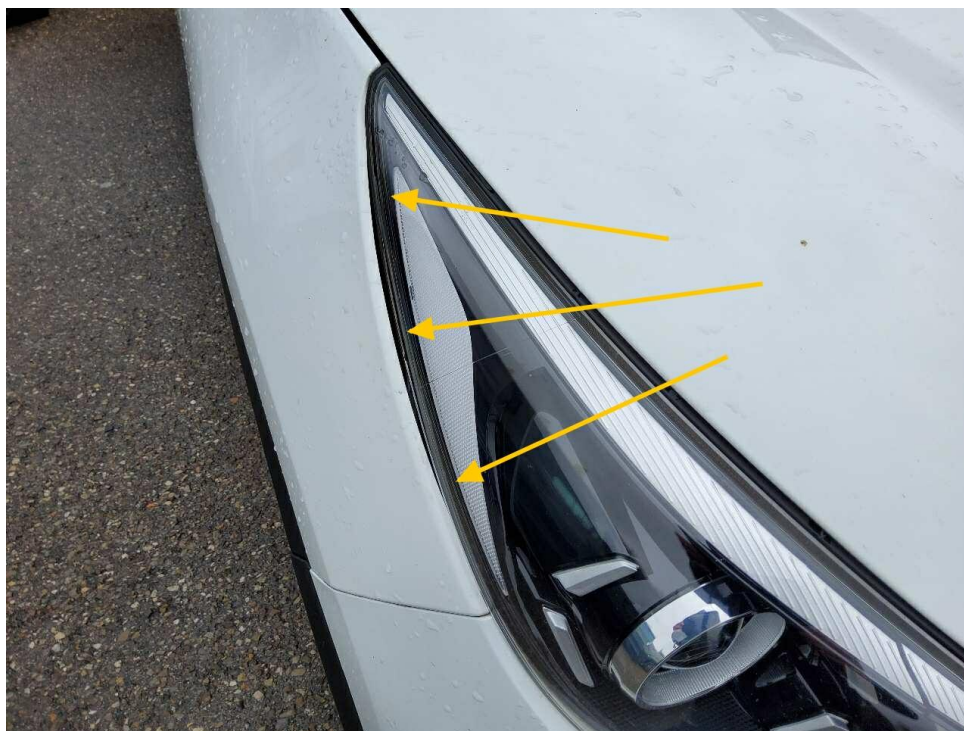
Bild 6 : Spaltmaß zwischen Kotflügel vorne rechts und Scheinwerfer unregelmäßig

1. Stoßfänger vorne gebrochen, erneuern (Bild 7, 8)
2. Spaltmaß zwischen Kotflügel vorne rechts und Scheinwerfer unregelmäßig, smart repair (Bild 6)
3. Dellen hagelähnlich, instandsetzen (Bild 9)
4. Einstieg hinten links verschrammt und eingedellt, smart repair (Bild 10)
5. Wartungsnachweise unvollständig, Entfall der uneingeschränkten Herstellergarantie (Bild 5)

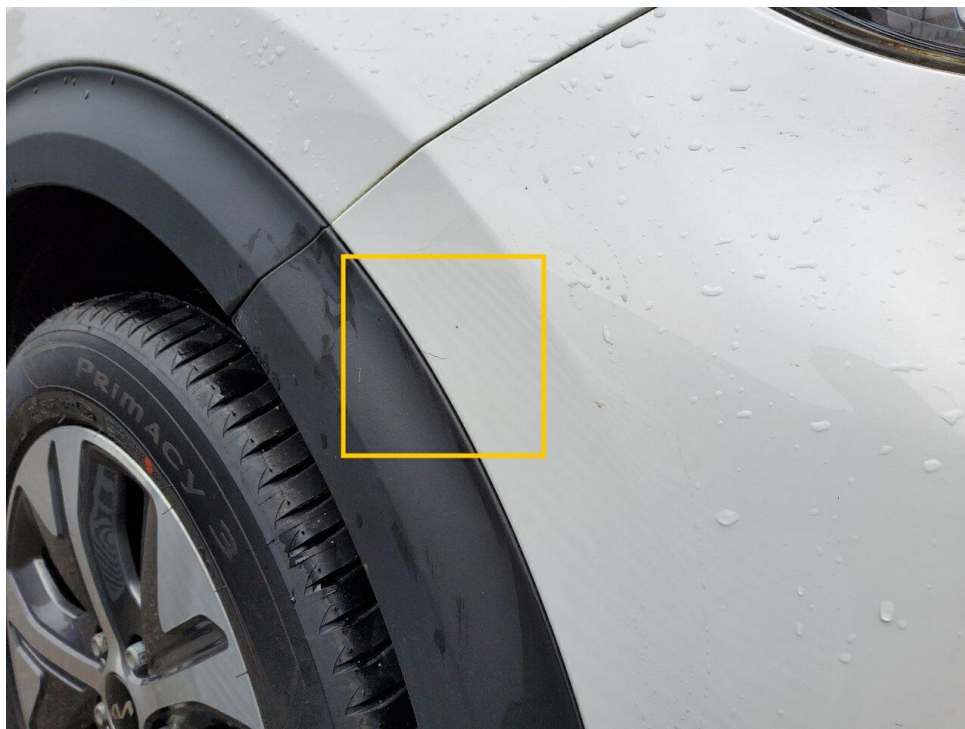
Bild 7 : Stoßfänger vorne gebrochen

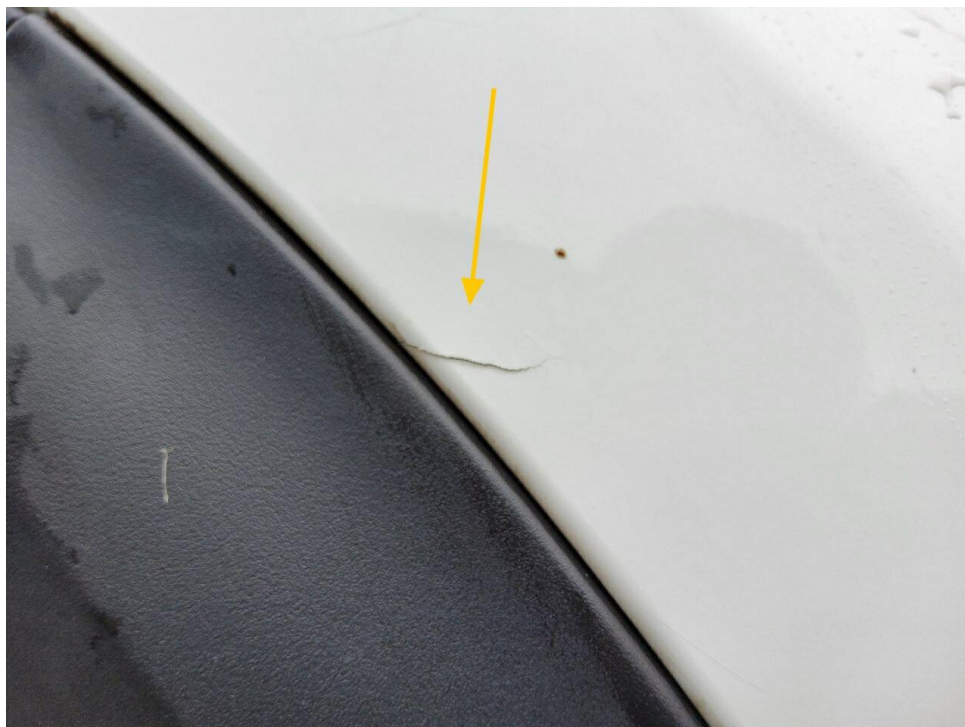
Bild 8 : Stoßfänger vorne gebrochen

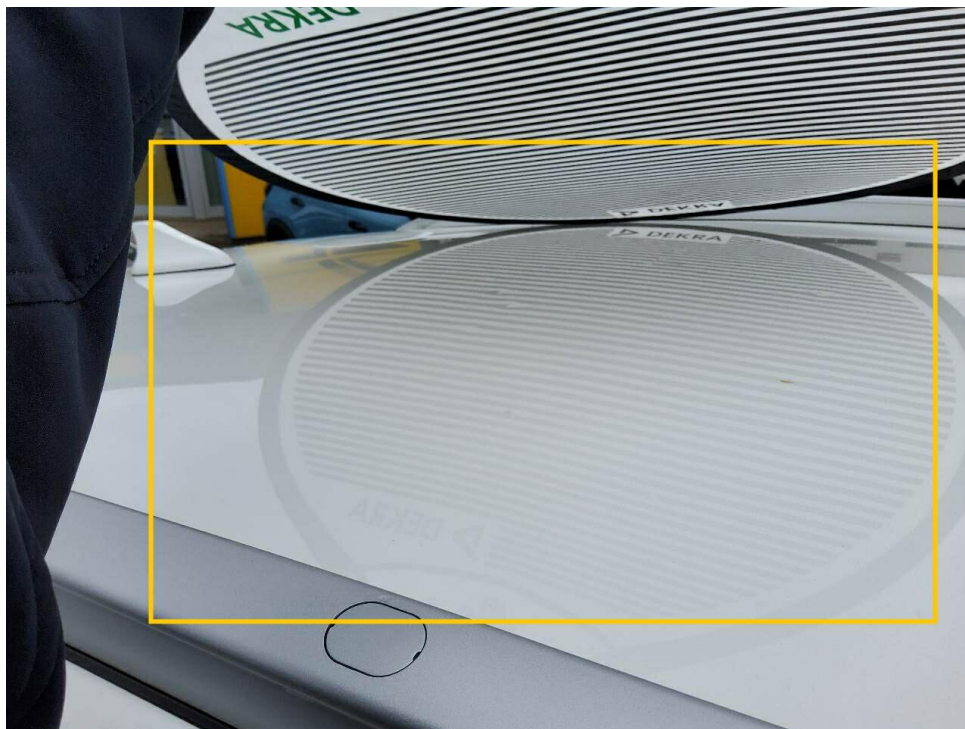
Bild 9 : Dellen hagelähnlich

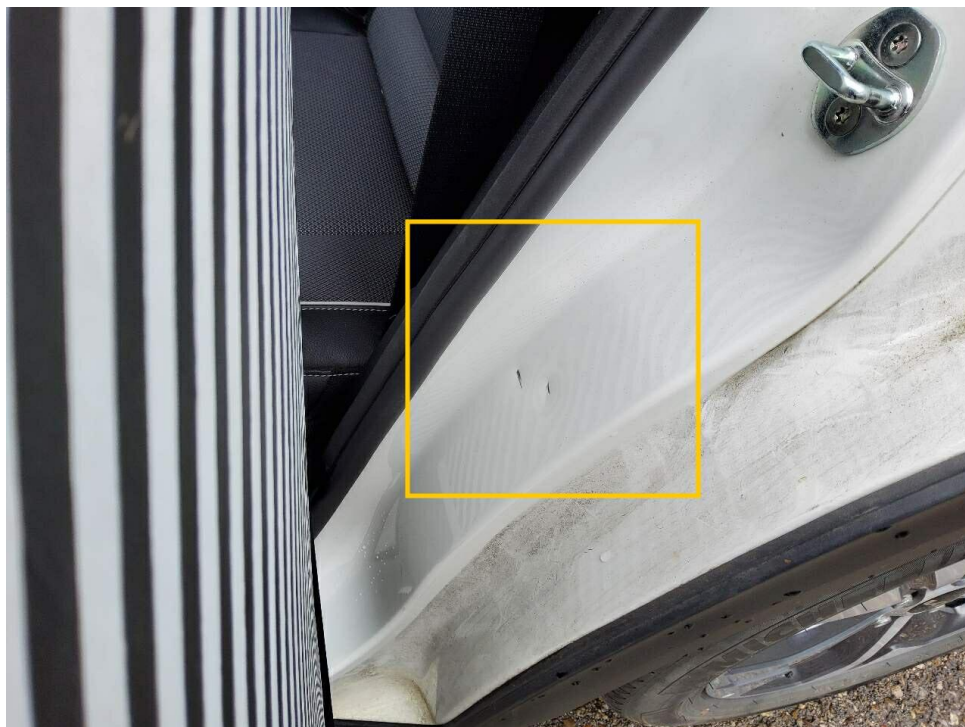
Bild 10 : Einstieg hinten links verschrammt und eingedellt

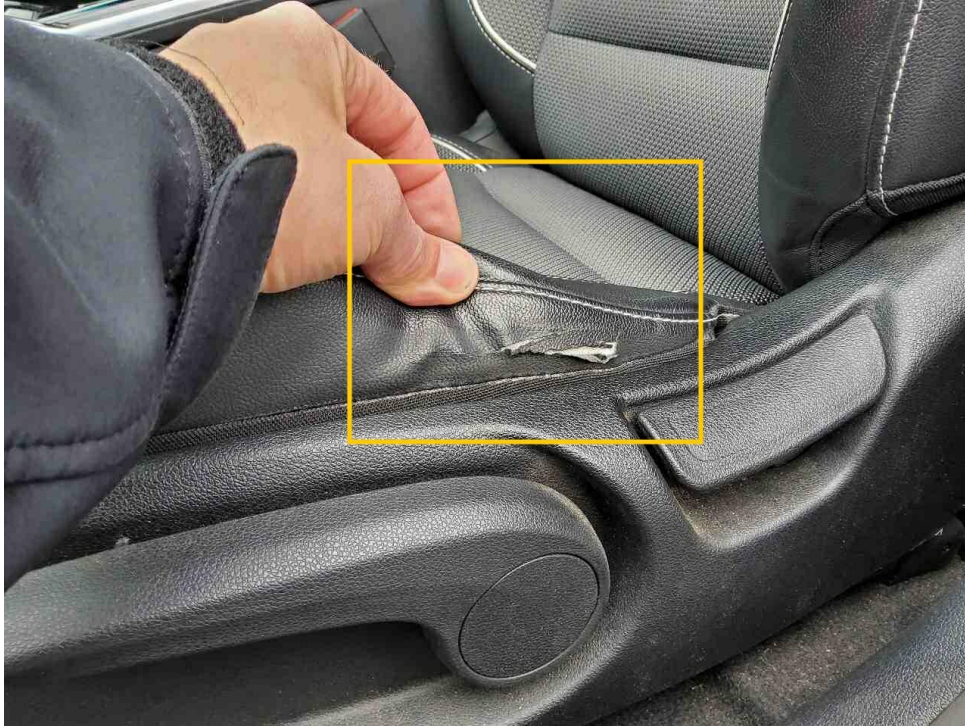
Kofferraumverkleidung rechts verschrammt  
Kofferraumverkleidung links verschrammt  
Heckklappenverkleidung verschrammt  
Fahrsitzkissenbezug beschädigt (Bild 11)

Bild 11 :    Fahrersitzkissenbezug beschädigt
