# PEUGEOT 5008

## 5008 BlueHDi 130ch S&S EAT8 Allure

VIN VF3MCYHZRJL095622

### Résumé de l'inspection

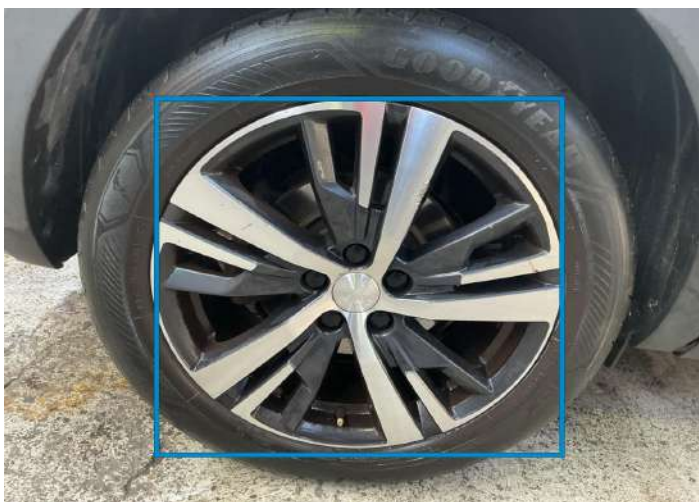
| Elément | | Damage | Commentaires |
|---|---|---|---|
| 1 | Jante Arrière Droite | Rayure | |

1. Jante Arrière Droite  
Rayure -

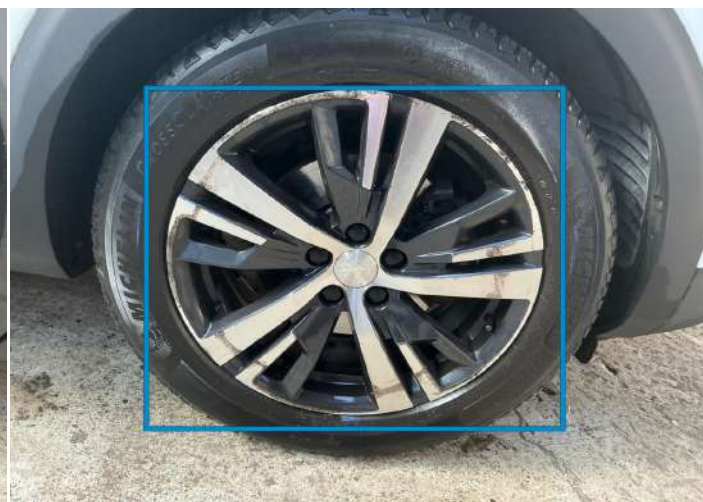
| Elément | | Damage | Commentaires |
|---|---|---|---|
| 2 | Jante Avant Droite | Rayure | |

2. Jante Avant Droite  
Rayure -

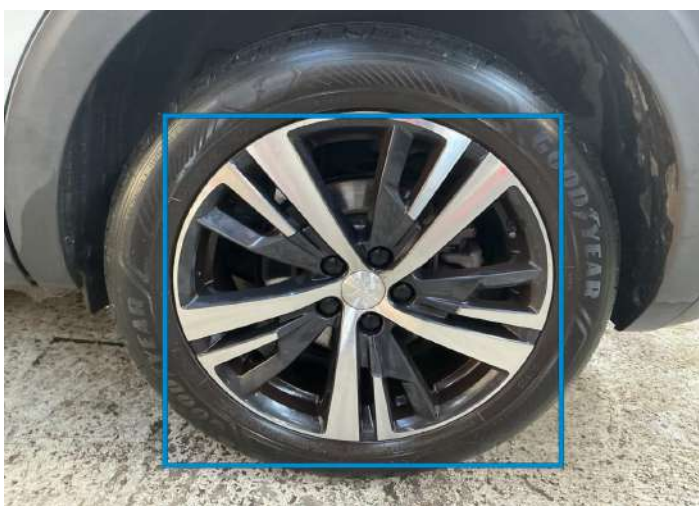
| Elément | | Damage | Commentaires |
|---|---|---|---|
| 3 | Jante Arrière Gauche | Rayure | |

3. Jante Arrière Gauche  
Rayure -

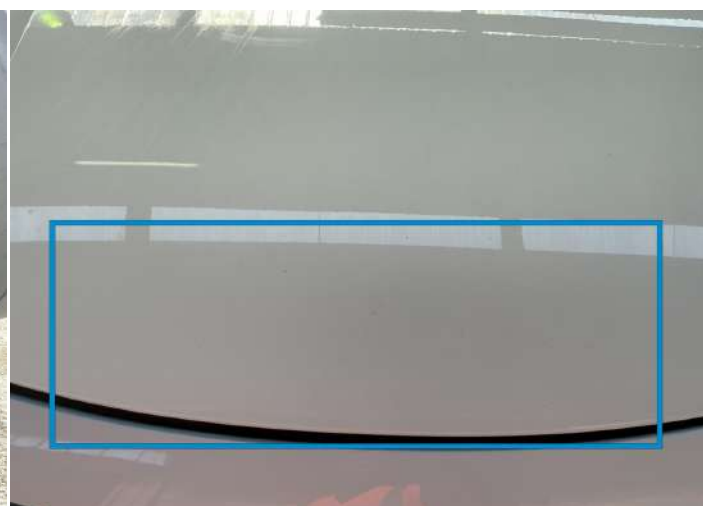
| Elément | | Damage | Commentaires |
|---|---|---|---|
| 4 | Capot | Peinture Rayure Ligne | |

4. Capot  
Peinture Rayure Ligne -

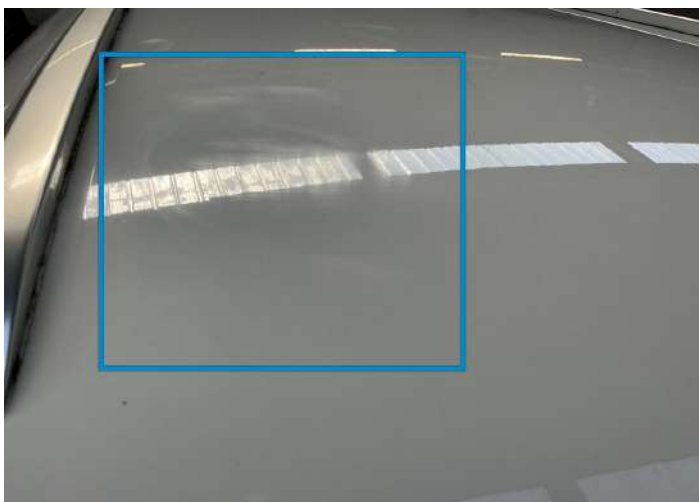
| Elément | | Damage | Commentaires |
|---|---|---|---|
| 5 | Pavillon | Peinture Rayure Ligne | |

5. Pavillon  
Peinture Rayure Ligne -

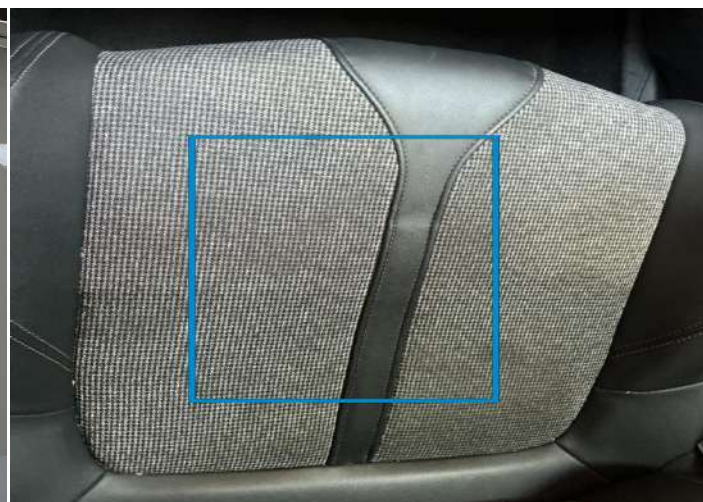
| Elément | | Damage | Commentaires |
|---|---|---|---|
| 6 | Siège Avant Droit | Sale | |

6. Siège Avant Droit  
Sale -

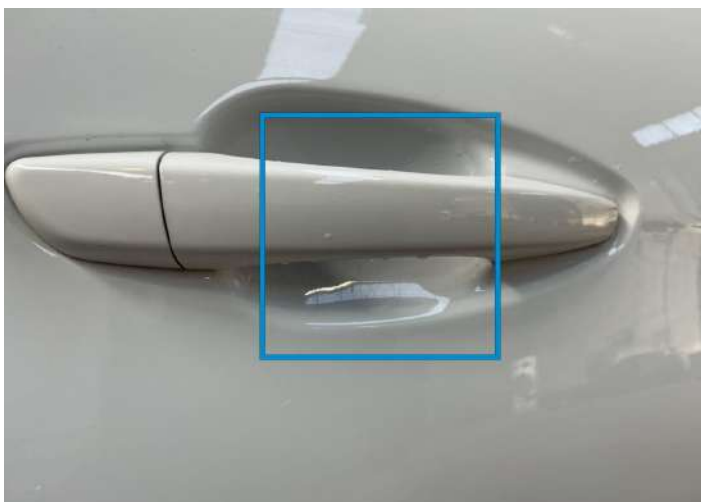
| Elément | | Damage | Commentaires |
|---|---|---|---|
| 7 | Porte Arrière Droite | Peinture Rayure Ligne | |

7. Porte Arrière Droite  
Peinture Rayure Ligne -

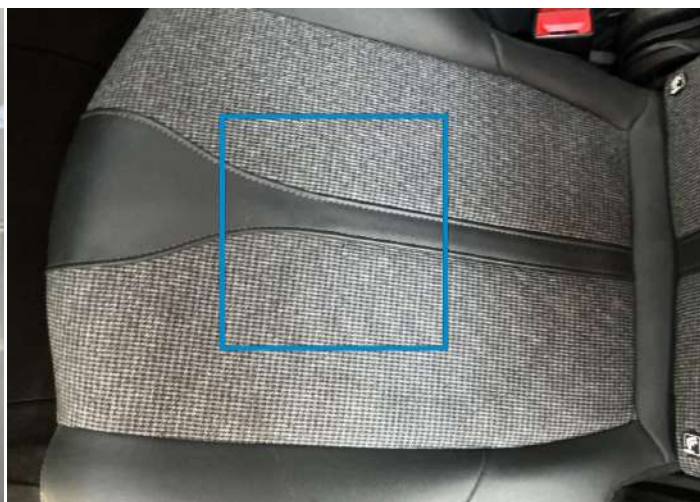
| Elément | | Damage | Commentaires |
|---|---|---|---|
| 8 | Siège Arrière Gauche | Sale | |

8. Siège Arrière Gauche  
Sale -

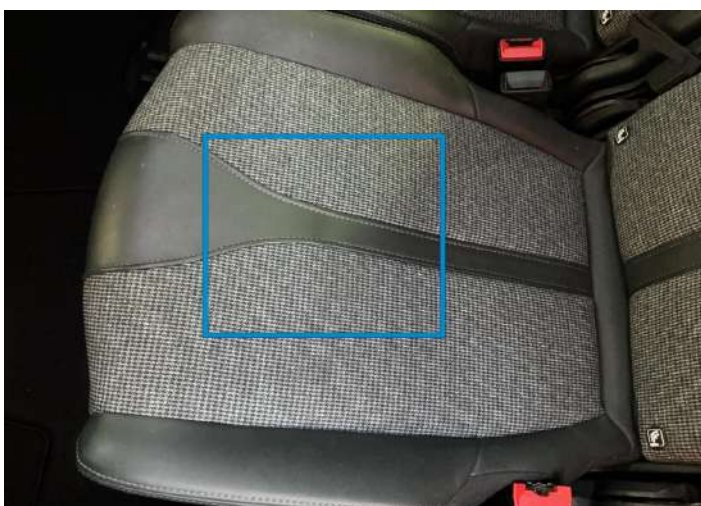
| Elément | | Damage | Commentaires |
|---|---|---|---|
| 9 | Siège Arrière Centre | Sale | |

9. Siège Arrière Centre  
Sale -

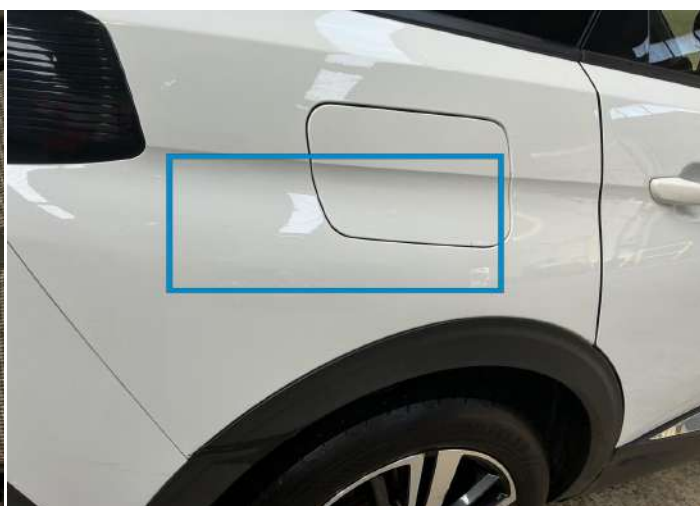
| Elément | | Damage | Commentaires |
|---|---|---|---|
| 10 | Panneau Latéral Arrière Droit | Peinture Rayure Ligne | |

10. Panneau Latéral Arrière Droit  
Peinture Rayure Ligne -

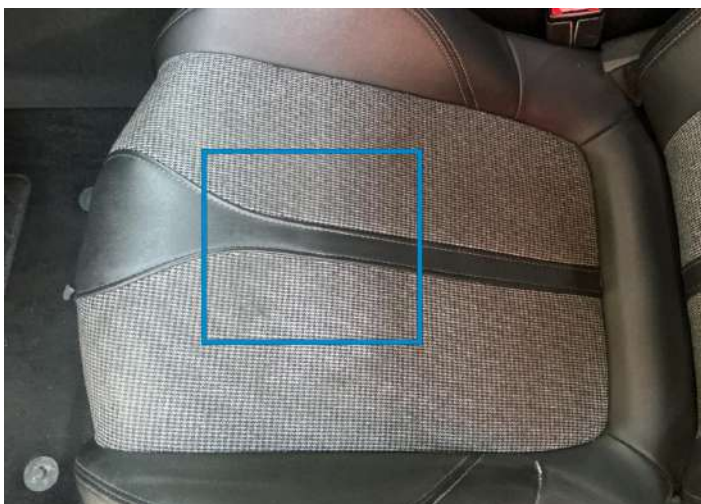
| Elément | | Damage | Commentaires |
|---|---|---|---|
| 11 | Siège Avant Gauche | Sale | |

11. Siège Avant Gauche  
Sale -

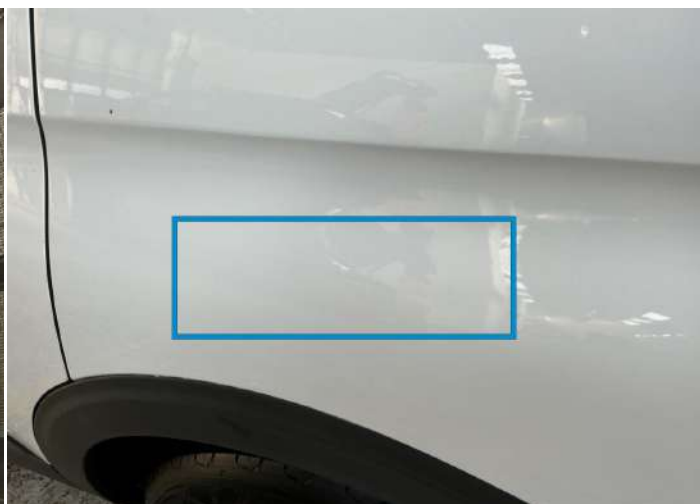
| 12 | Panneau Latéral Arrière Gauche | Peinture Rayure Ligne |

12. Panneau Latéral Arrière Gauche  
Peinture Rayure Ligne -

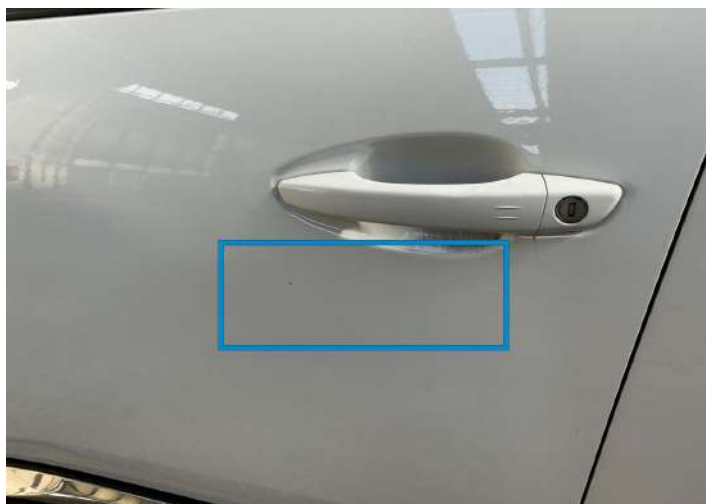
| 13 | Porte Avant Gauche | Enfoncement Zone de grêle |

13. Porte Avant Gauche  
Enfoncement Zone de grêle -

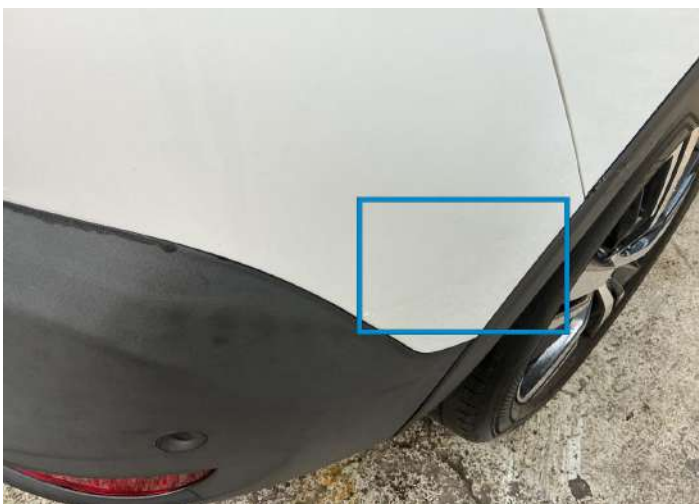
| 14 | Coin de pare chocs Arrière Droit | Peinture Rayure Ligne |

14. Coin de pare chocs Arrière Droit  
Peinture Rayure Ligne -

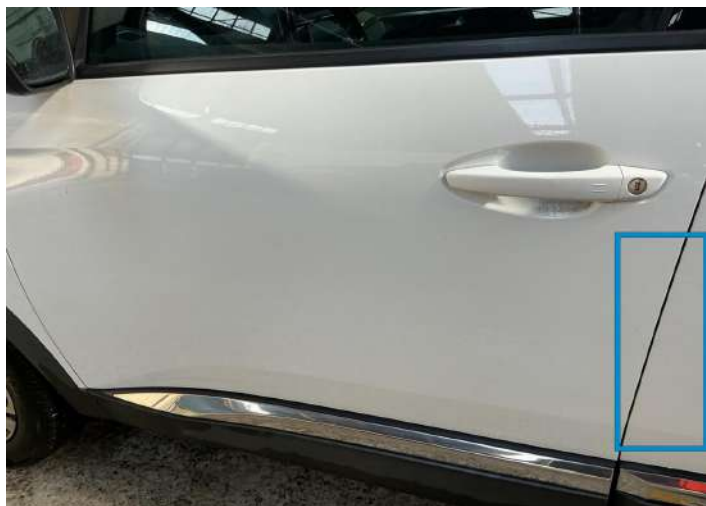
| 15 | Porte Avant Gauche | Peinture Rayure Ligne |

15. Porte Avant Gauche  
Peinture Rayure Ligne -

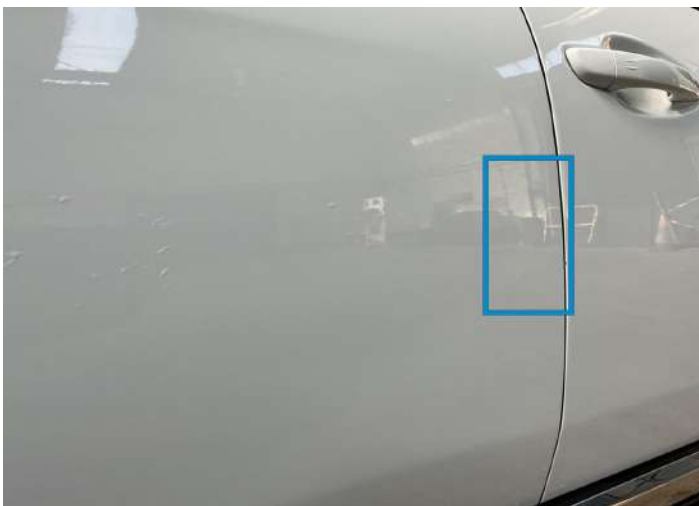
| 16 | Porte Arrière Droite | Enfoncement |

16. Porte Arrière Droite  
Enfoncement -

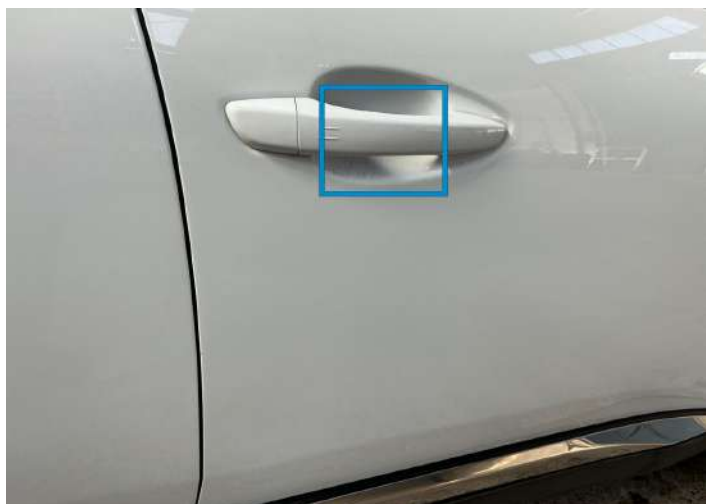
| 17 | Porte Avant Droite | Peinture Rayure Ligne |

17. Porte Avant Droite  
Peinture Rayure Ligne -

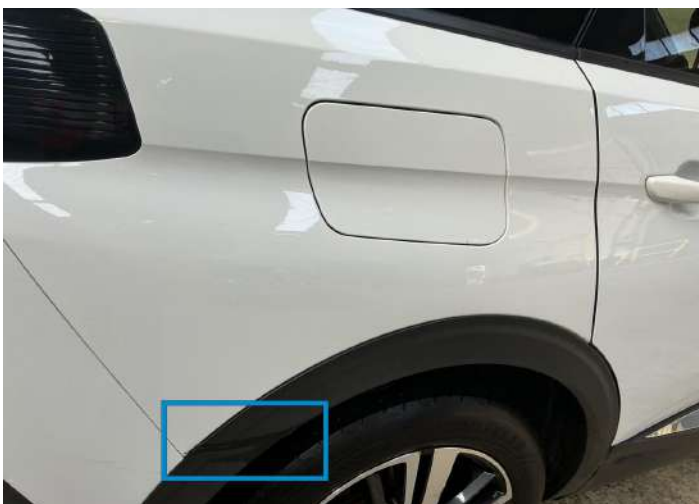
| 18 | Panneau Latéral Arrière Droit | Peinture Rayure Ligne |

18. Panneau Latéral Arrière Droit  
Peinture Rayure Ligne -

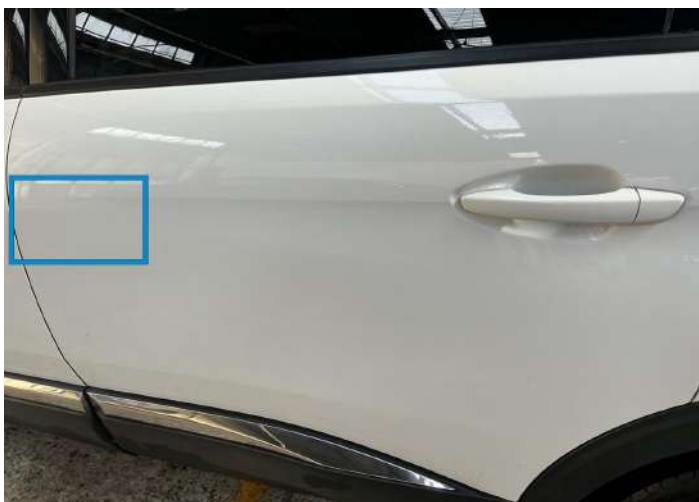
| 19 | Porte Arrière Gauche | Peinture Rayure Ligne |

19. Porte Arrière Gauche  
Peinture Rayure Ligne -

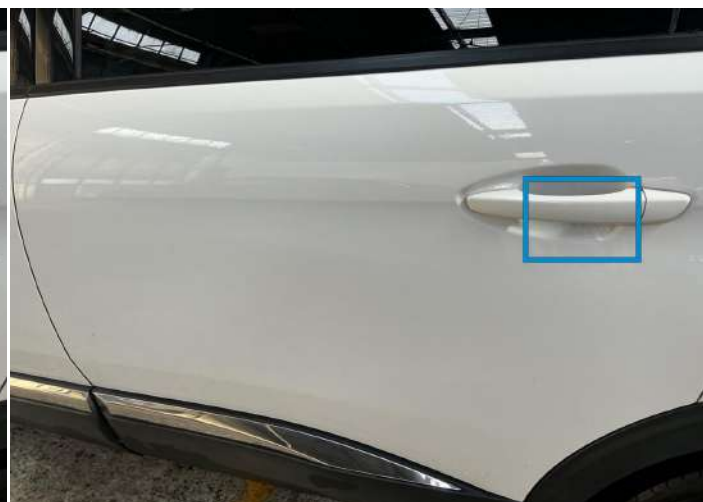
| 20 | Porte Arrière Gauche | Peinture Rayure Ligne |

20. Porte Arrière Gauche  
Peinture Rayure Ligne -

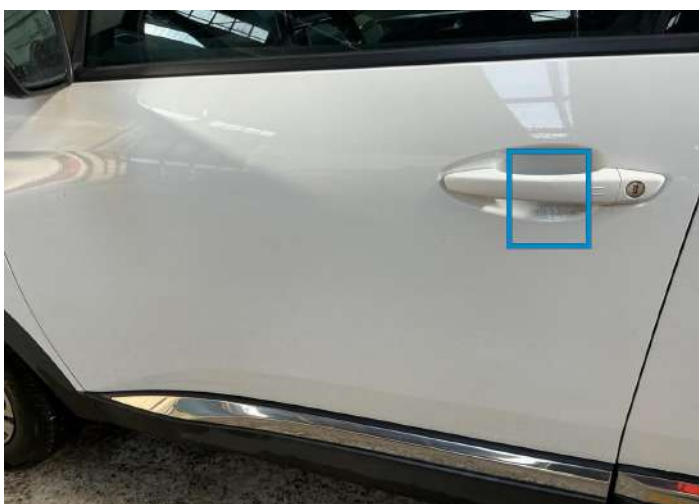
| 21 | Porte Avant Gauche | Peinture Rayure Ligne |

21. Porte Avant Gauche  
Peinture Rayure Ligne -

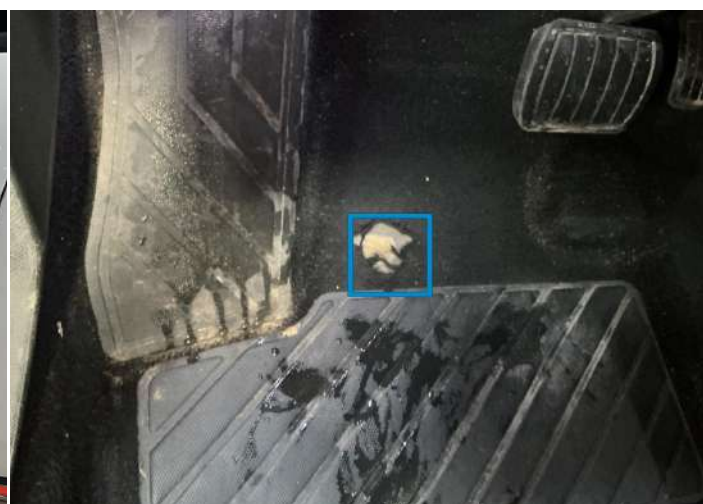
| 22 | Tapis de sol | Déchiré |

22. Tapis de sol  
Déchiré -

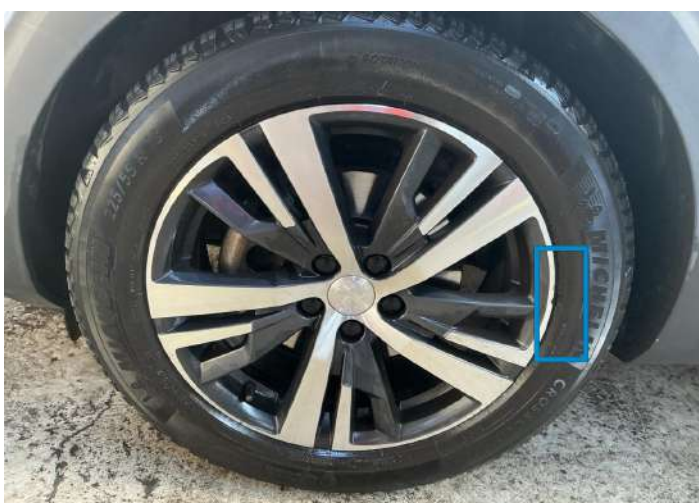
| 23 | Jante Avant Gauche | Rayure |

23. Jante Avant Gauche  
Rayure -

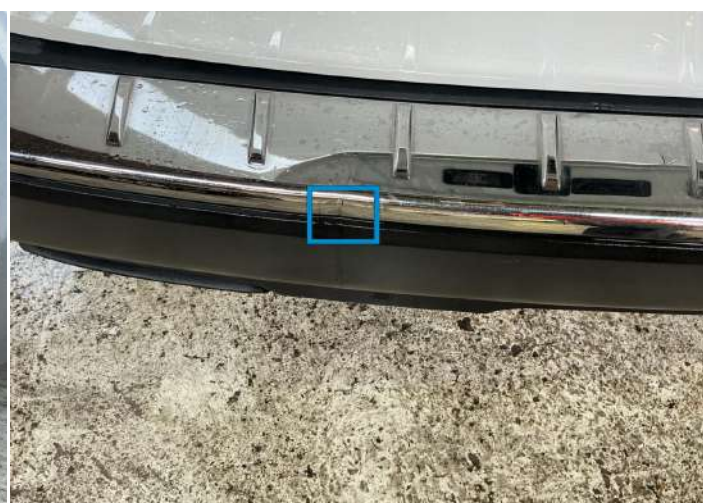
| 24 | Pare chocs Arrière | Enfoncement |

24. Pare chocs Arrière  
Enfoncement -

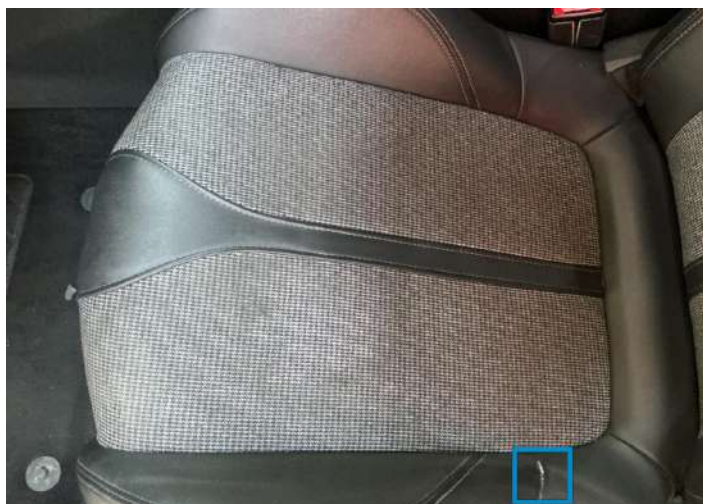
| 25 | Siège Avant Gauche | Déchiré |

25. Siège Avant Gauche  
Déchiré -

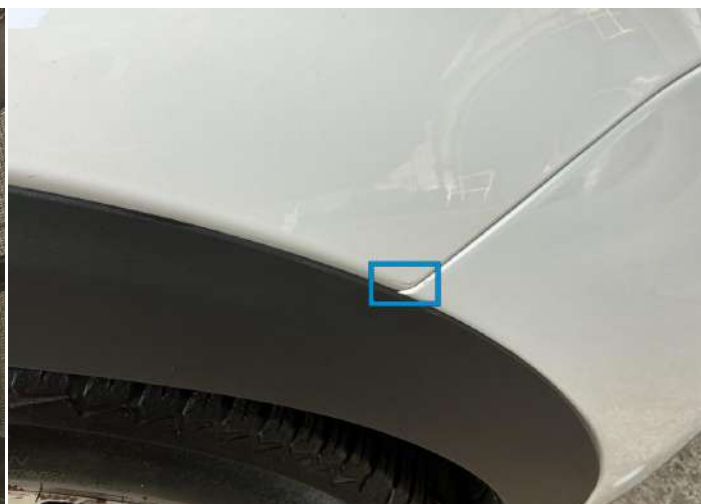
| 26 | Aile Avant Droit | Peinture Rayure Ligne |

26. Aile Avant Droit  
Peinture Rayure Ligne -

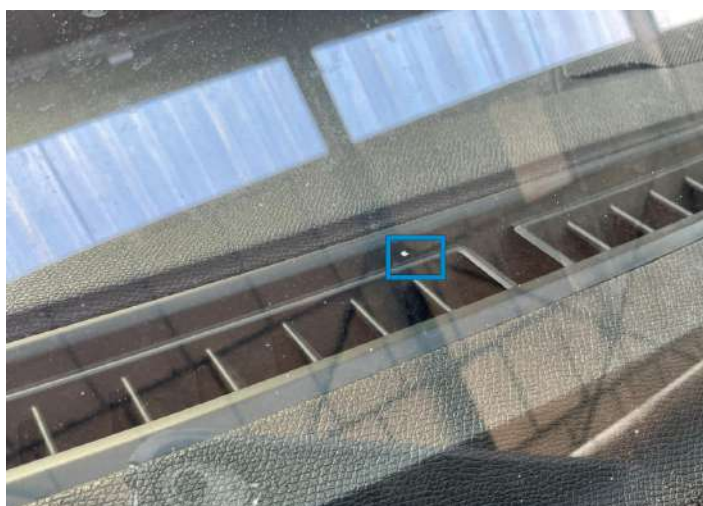
| 27 | Pare brise Avant | Peinture Ecaillage |

27. Pare brise Avant  
Peinture Ecaillage -

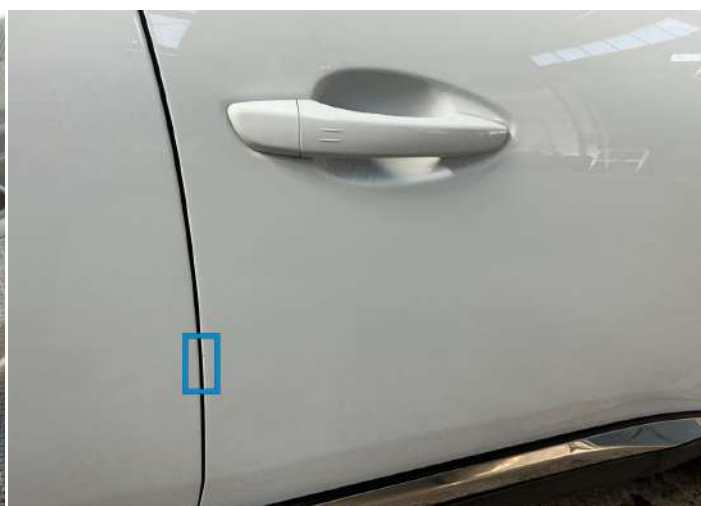
| 28 | Porte Avant Droite | Peinture Rayure Ligne |

28. Porte Avant Droite  
Peinture Rayure Ligne -

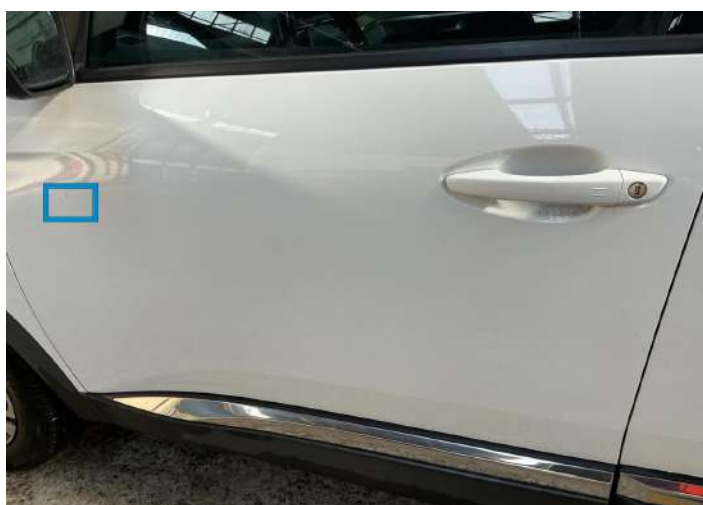
| 29 | Porte Avant Gauche | Peinture Rayure Ligne |

29. Porte Avant Gauche  
Peinture Rayure Ligne -
