# Zustandsbericht / Minderwertgutachten

Auftraggeber ALD AutoLeasing D GmbH Kooperationen, Nedderfeld 95, 22529 Hamburg  
Besichtigung 27.10.2025

| Typ / Verkaufsbez. | Kona (OS)(2017->) / Kona | Aufbauart | Limousine |

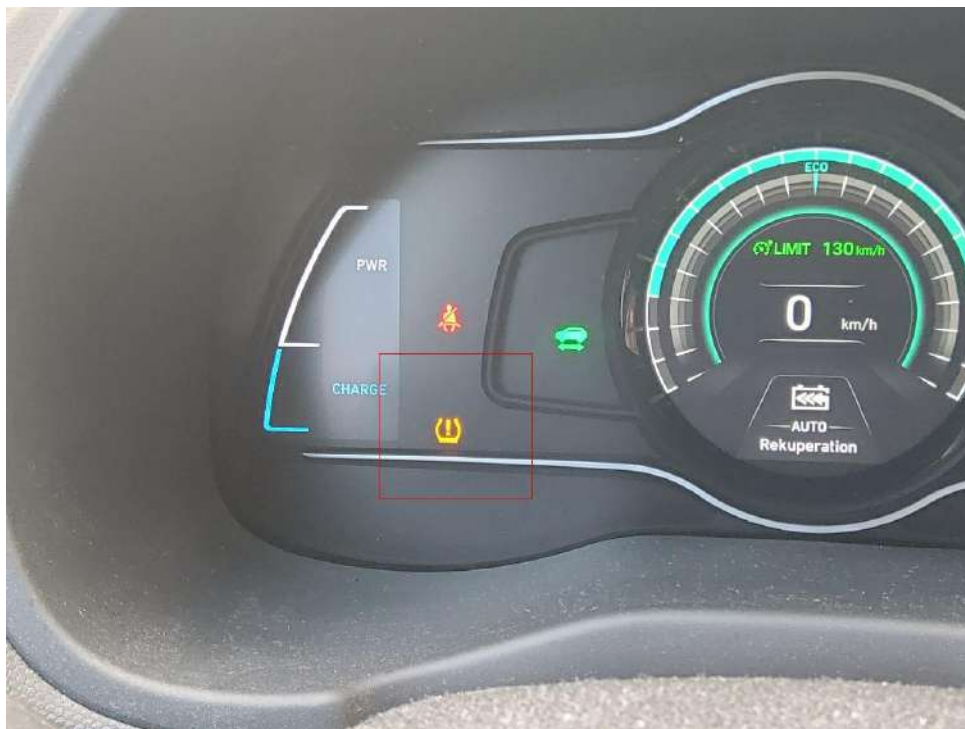
Bild 9 : Reifendruckkontrolle leuchtet

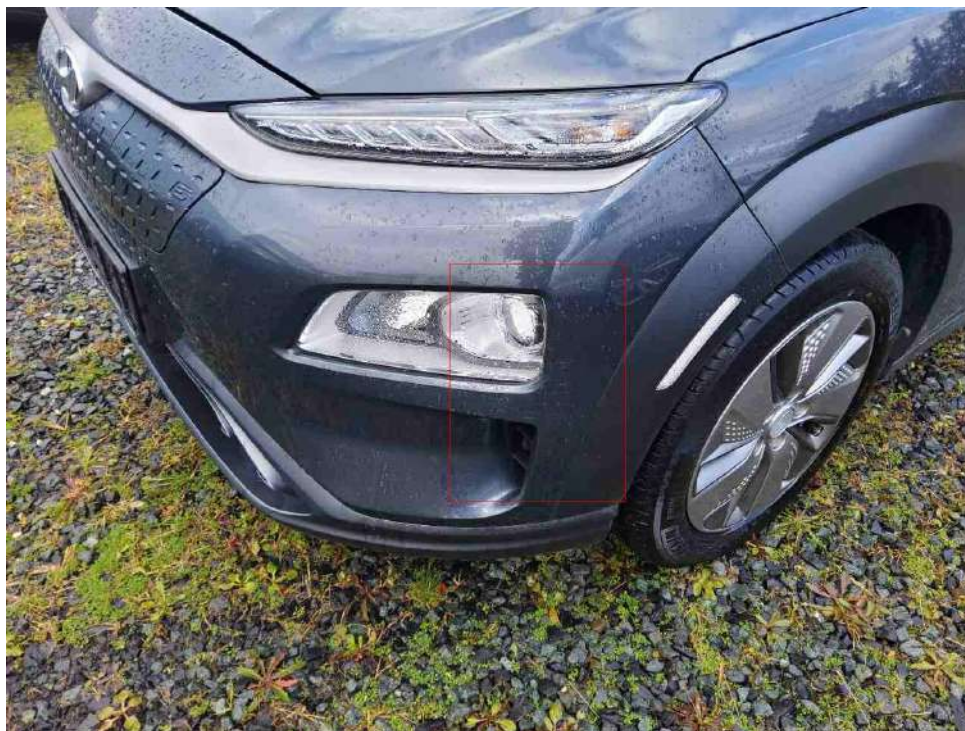
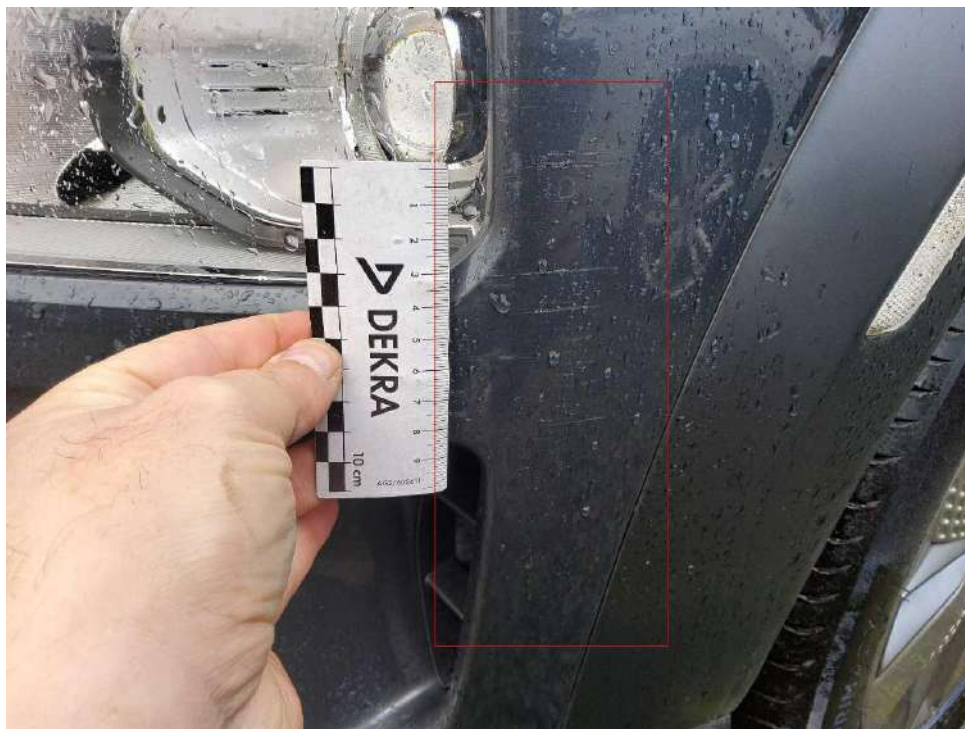
1. Innenraum verschmutzt (Tierhaare),  
reinigen
2. Stoßfänger hinten Unterfahrschutz  
beschädigt (Druckstelle), erneuern (Bild 12,  
13)
3. Reifendruckkontrolle leuchtet, Sensoren  
anlernen,
4. Stoßfänger vorne Lackierung, zerkratzt,  
lackieren (Bild 10, 11)

Bild 10 : Stoßfänger vorne Lackierung, zerkratzt, lackieren

Bild 11 : Stoßfänger vorne Lackierung, zerkratzt, lackieren

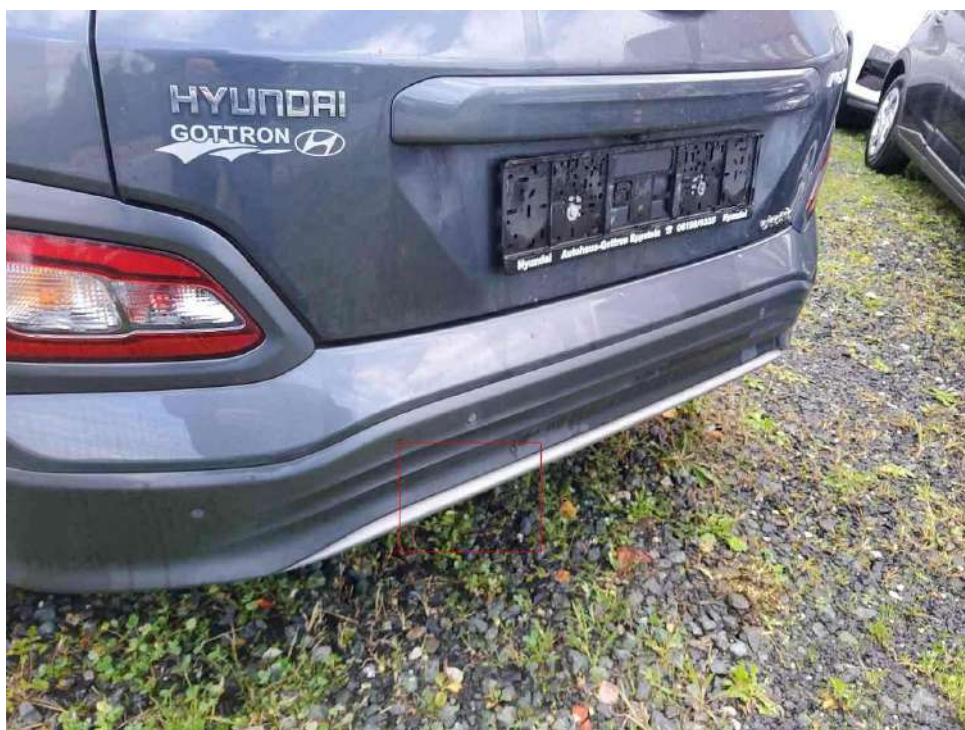
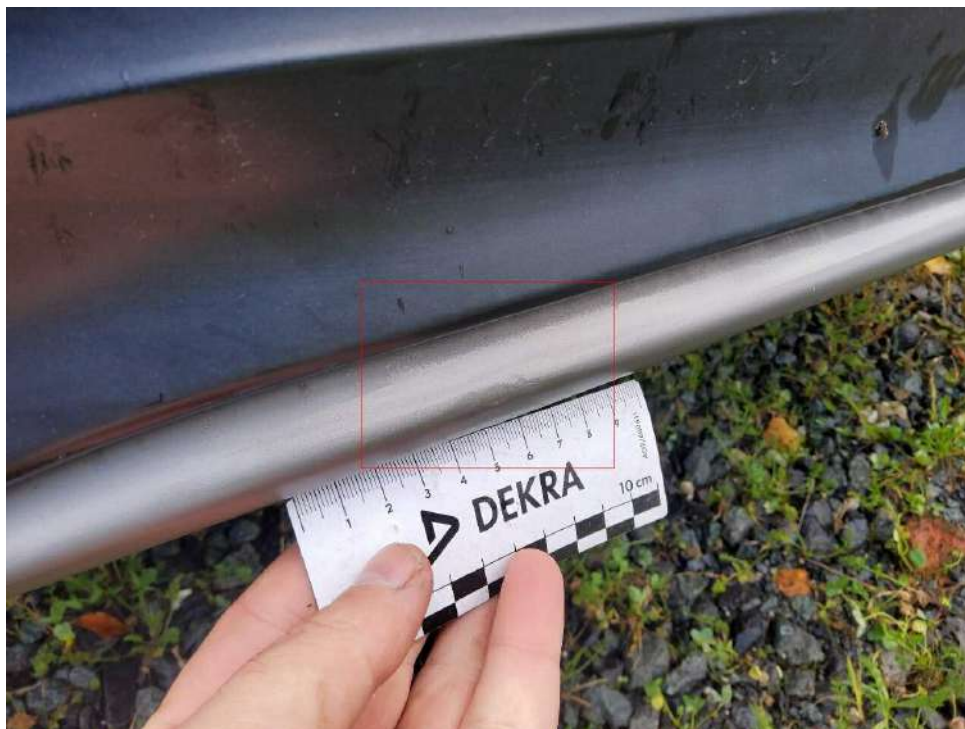
Bild 12 : Stoßfänger hinten Unterfahrschutz beschädigt (Druckstelle)

Bild 13 : Stoßfänger hinten Unterfahrschutz beschädigt (Druckstelle)
