# Zustandsbericht / Minderwertgutachten

ALD AutoLeasing D GmbH Kooperationen, Nedderfeld 95, 22529 Hamburg  
05.06.2025

Erstzulassung	15.12.2020	Fahrzeugart	Personenkraftwagen
Hersteller	Hyundai	Typ / Verkaufsbez.	Kona (OS)(2017->) / Kona
Aufbauart	Geländewagen	Fahrzeug-Ident.-Nr.	Advantage Elektro 2WD
HSN / TSN	8252 / AIP	DAT Europa-Code®	KMHK281HFLU115336
DAT Marktindex	DE001 6102	Km-Stand abgelesen	013450332630001
Nächste HU §29 StVZO	02 / 2026	Energiequelle / Kraftstoff	40597
Zylinderanzahl	/	Leistung (kW)	Elektro
Schadstoffklasse:	2017/1151;WLTP;reine	Getriebe	26
Felgen	Elektrofz Leichtmetall	Farbe / Farbe	Automatik /
			Chalk White / MET / Metallic / P6W / Weiß

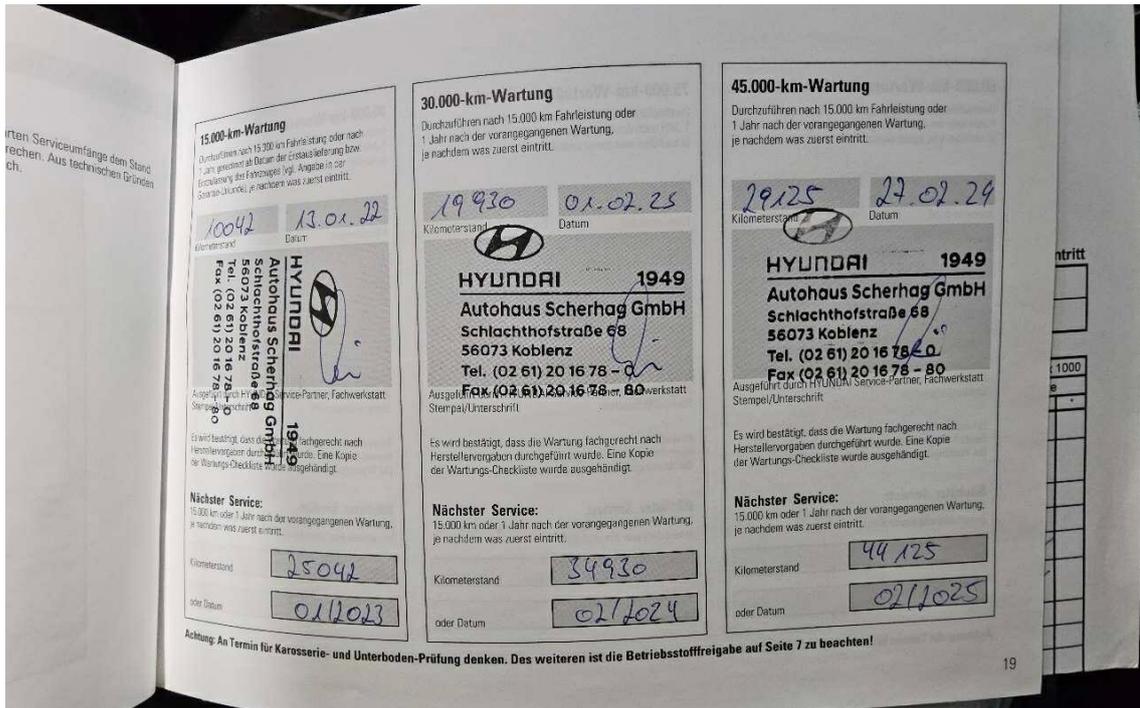
Bild 5 : Wartungsnachweise

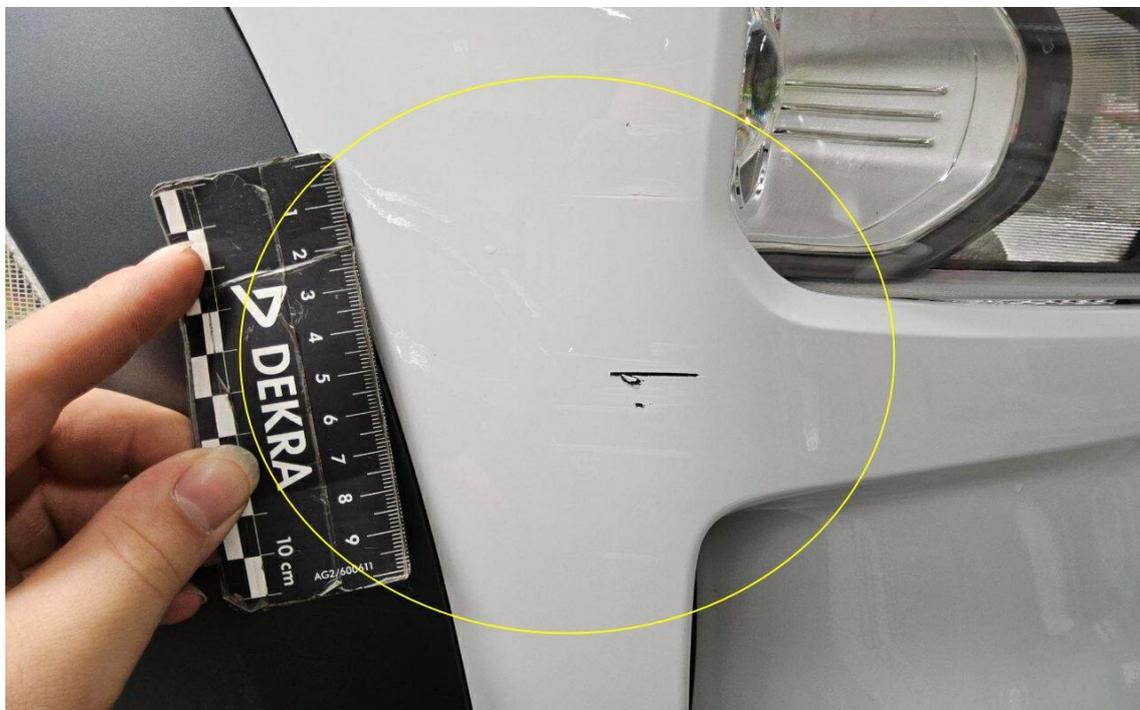
Bild 6 : Stoßfänger vorne Lackierung, verschrammt, smart repair

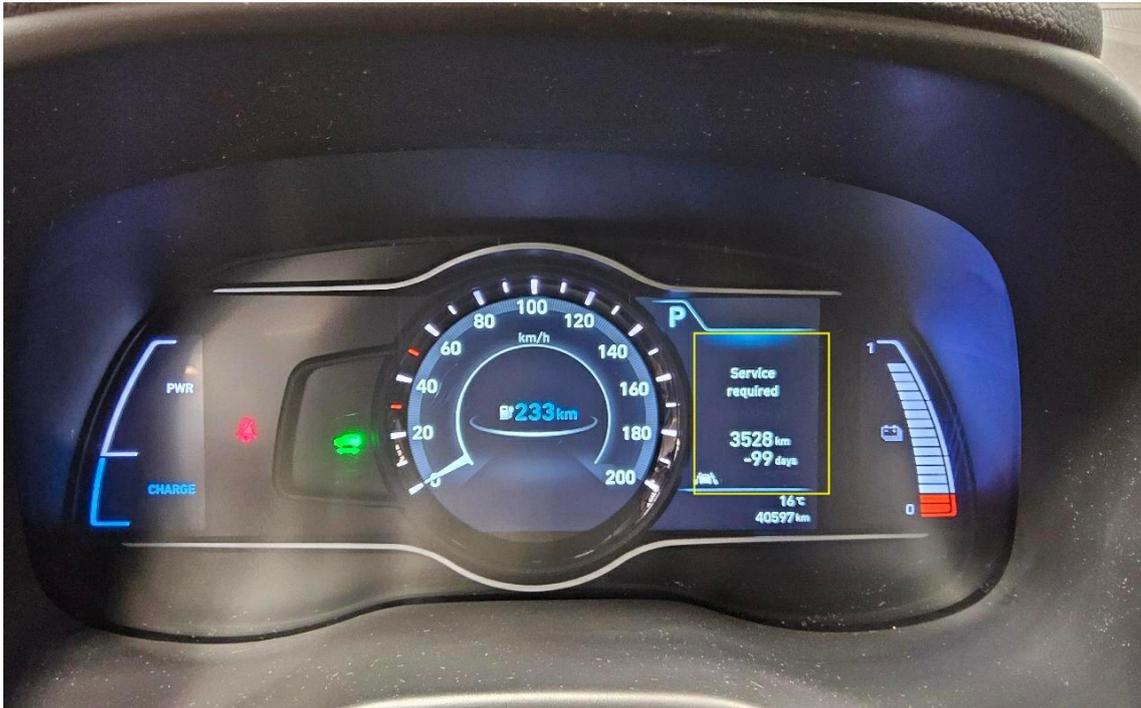
Bild 7 :      Wartung fällig

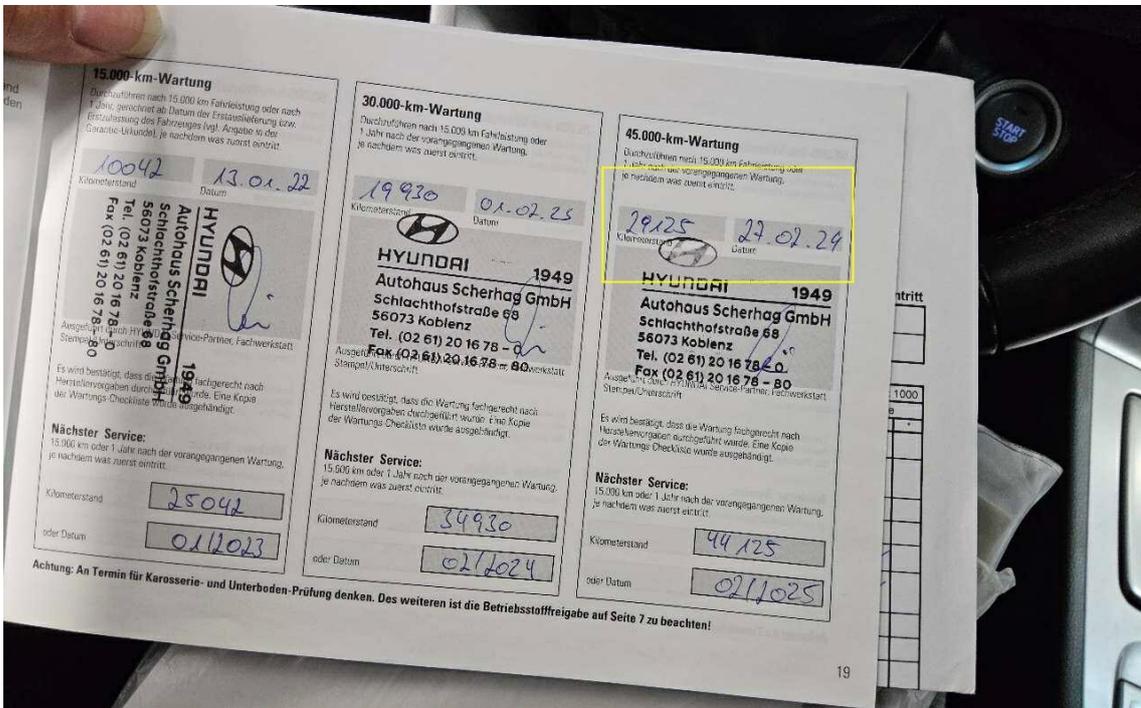
Bild 8 :      Entfall der uneingeschränkten Herstellergarantie

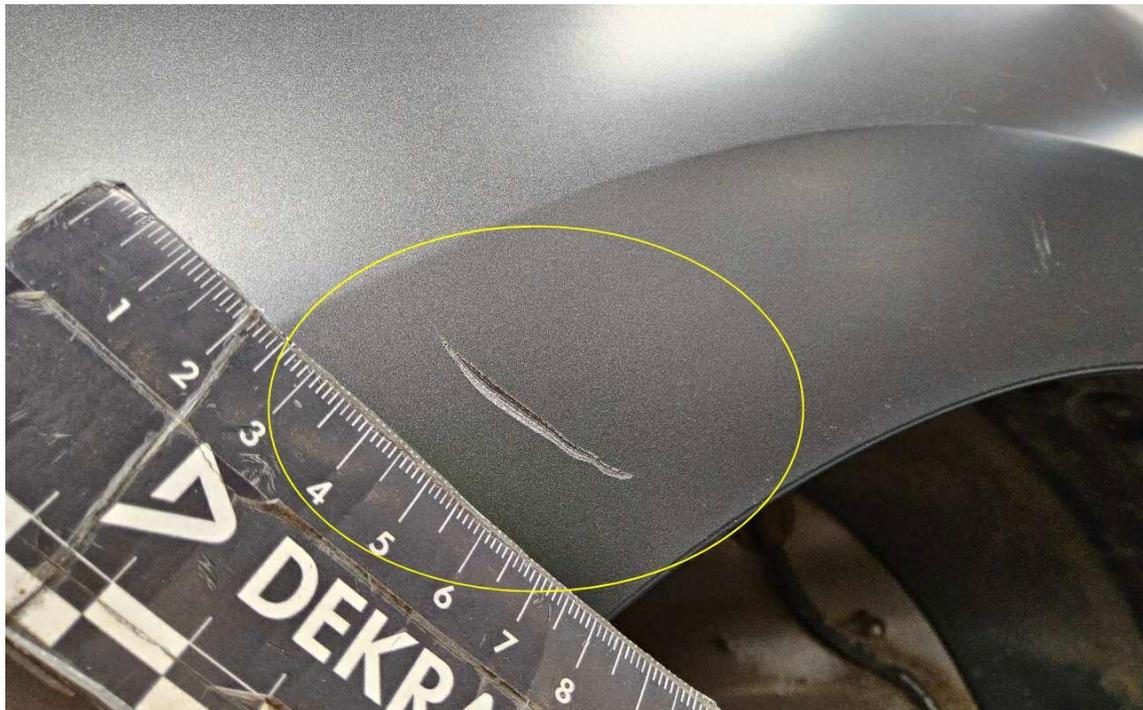
Bild 9 : Seitenteil Verbreiterung rechts verschrammt

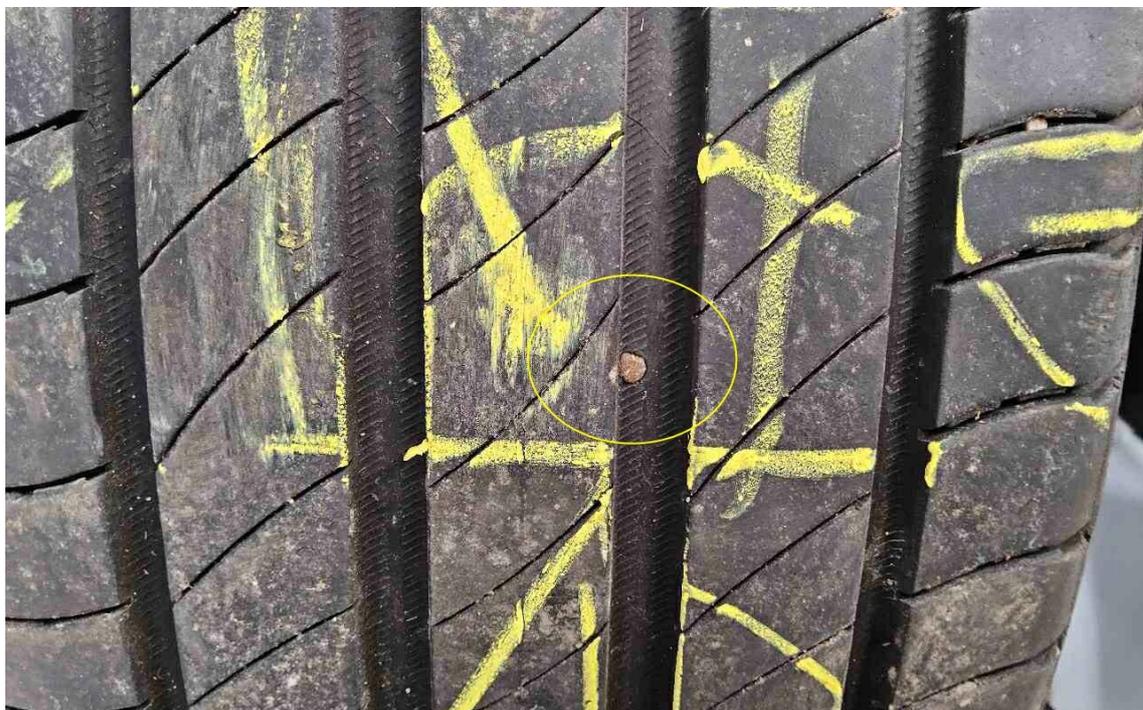
Bild 10 : Achse 1, Reifen Rechts 1  
Einfahrtschaden

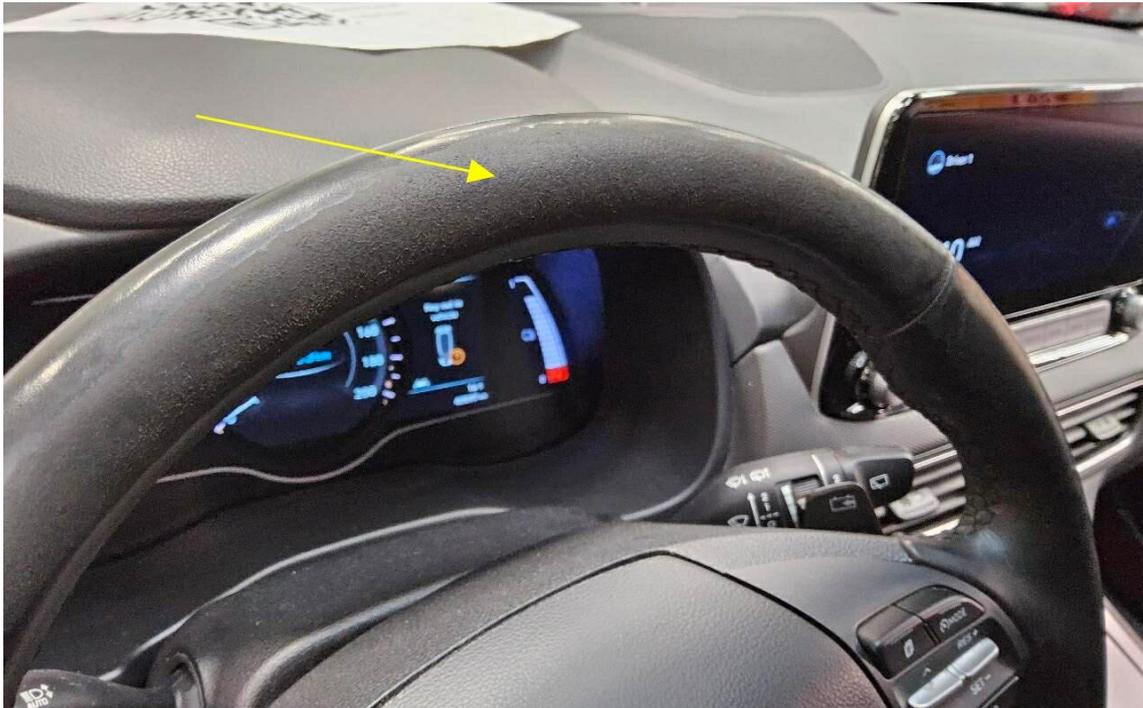
Bild 11 : Lenkrad verschlissen
