# Zustandsbericht / Minderwertgutachten

Auftraggeber ALD AutoLeasing D GmbH Kooperationen, Nedderfeld 95, 22529 Hamburg  
Besichtigung 11.09.2025

| Hersteller | Hyundai | Typ / Verkaufsbez. | Kona (OS)(2017->) / Kona Style / Style-Paket Elektro 2WD |

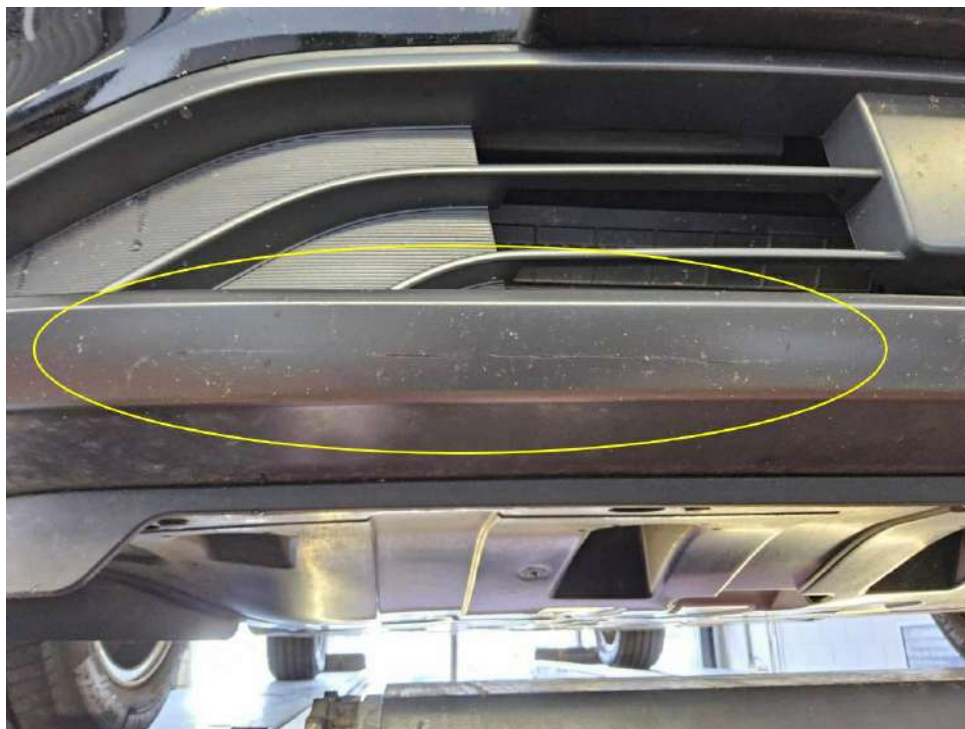
14. Frontspoiler Lackierung, zerkratzt, smart repair (Bild 9)

Bild 9 : Frontspoiler Lackierung, zerkratzt, smart repair

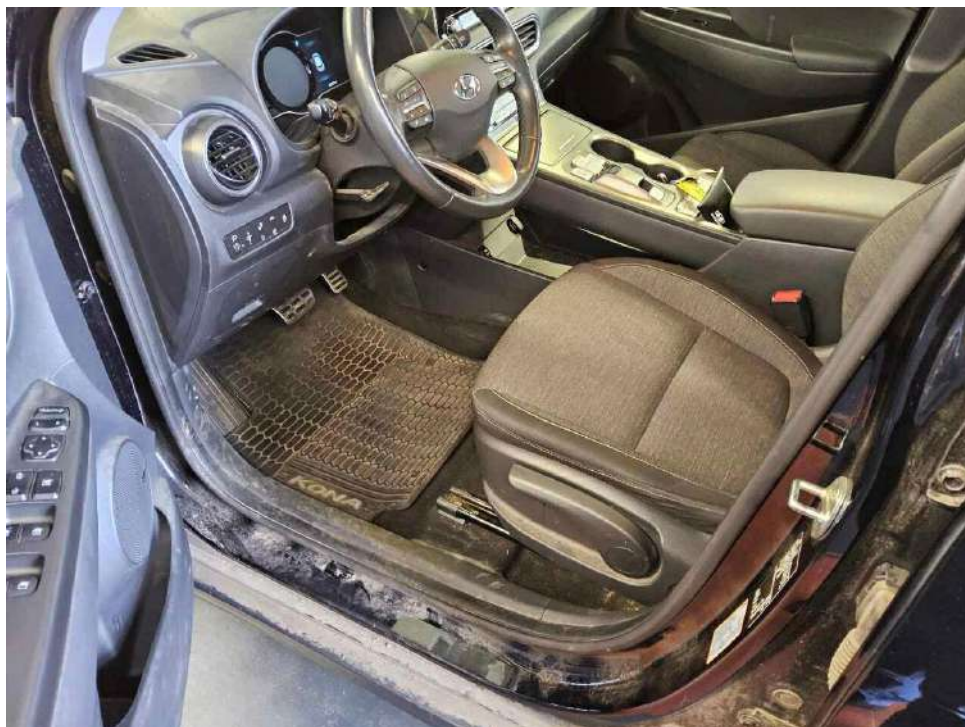
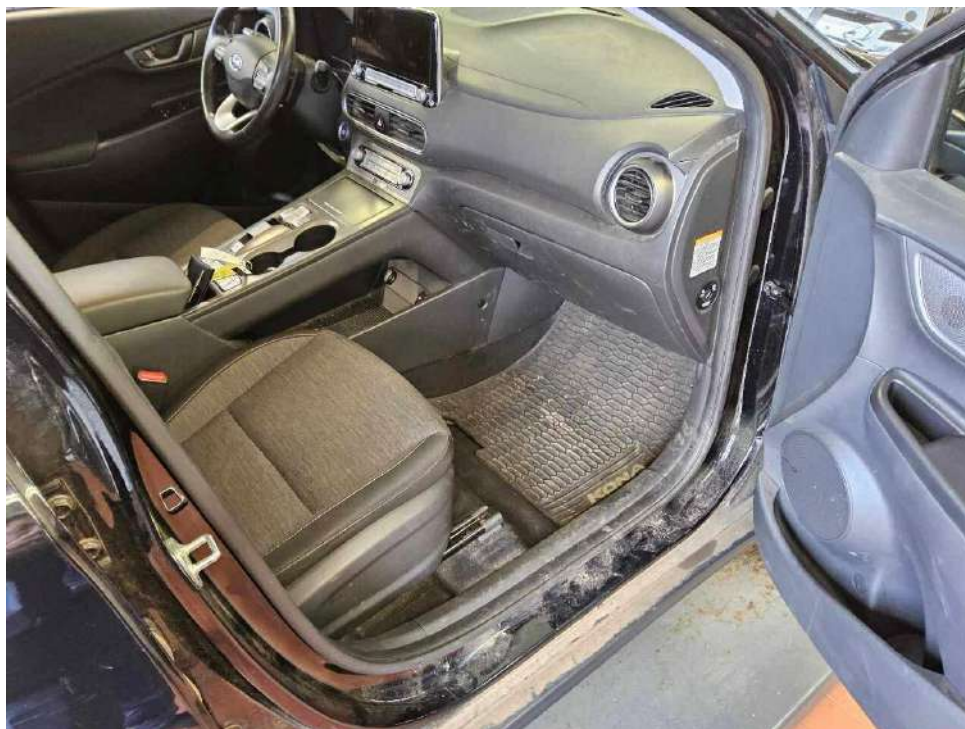
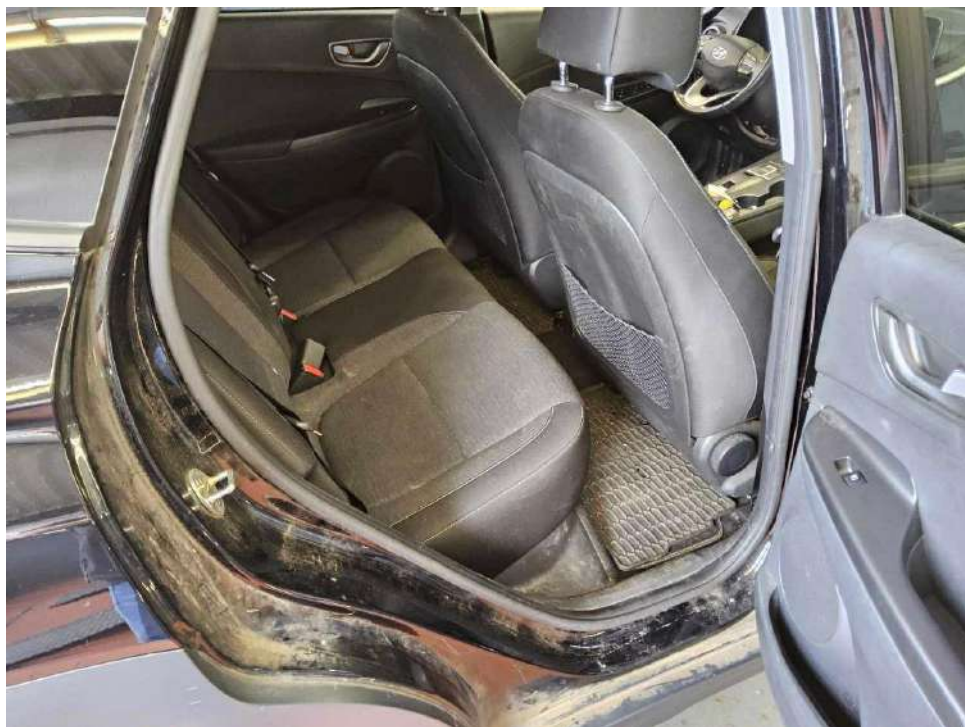
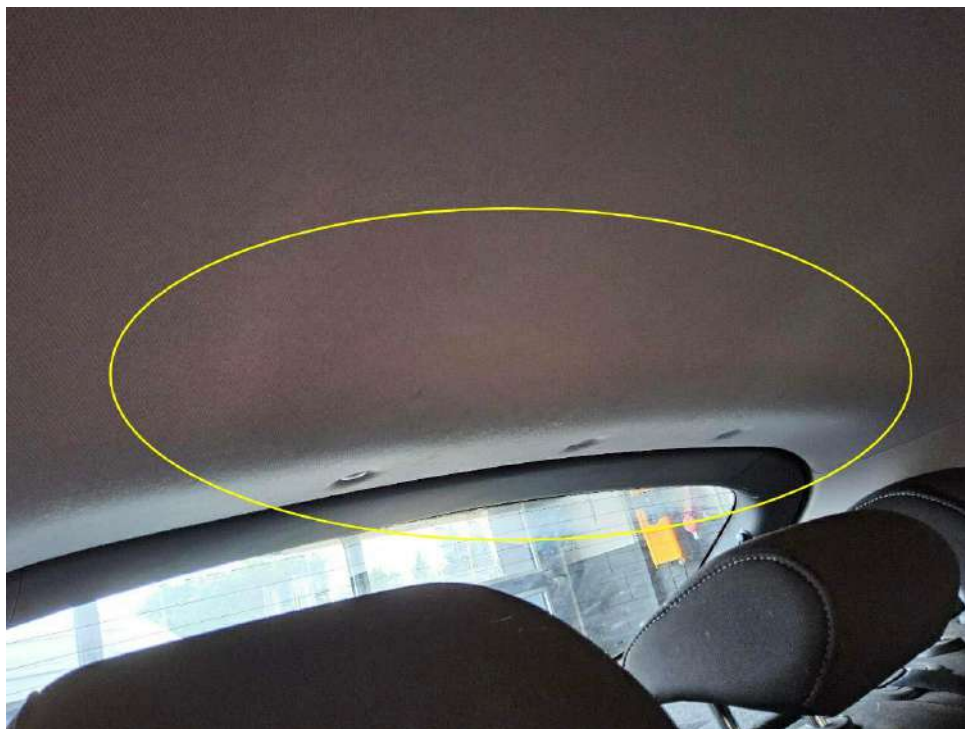
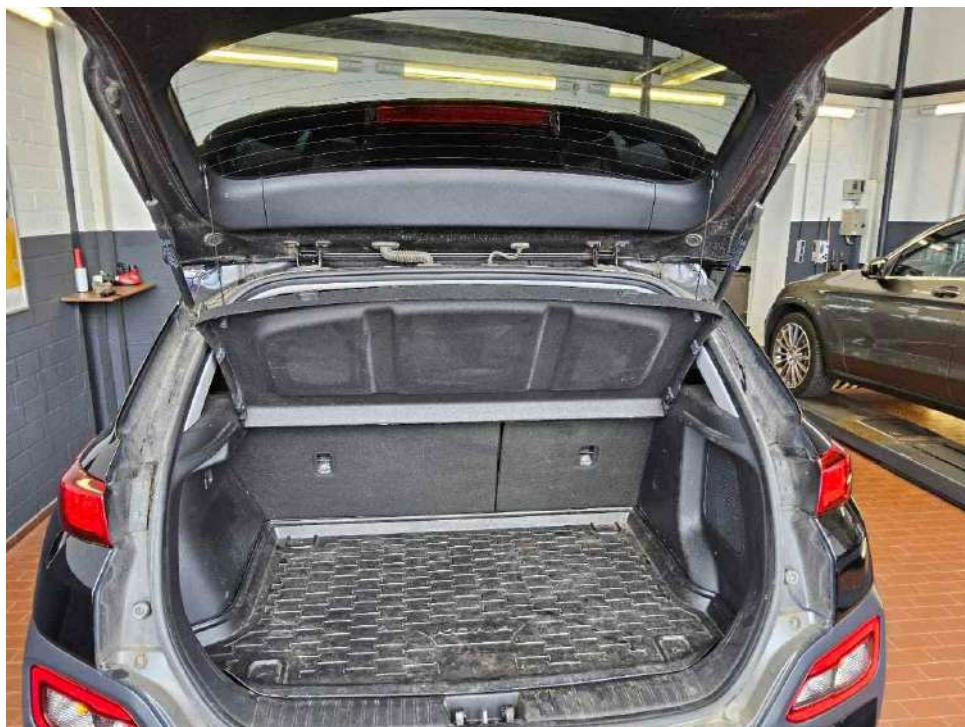
1. Innenraum verschmutzt, reinigen (Bild 10, 11, 12, 13, 14)
2. Dach / Motorhaube Hagelschaden, instandsetzen (Bild 15, 16, 17, 18, 19, 20, 21, 22, 23, 24)

Bild 10 : Innenraum verschmutzt

Bild 11 : Innenraum verschmutzt

Bild 12 : Innenraum verschmutzt

Bild 13 : Innenraum verschmutzt

Bild 14 : Innenraum verschmutzt

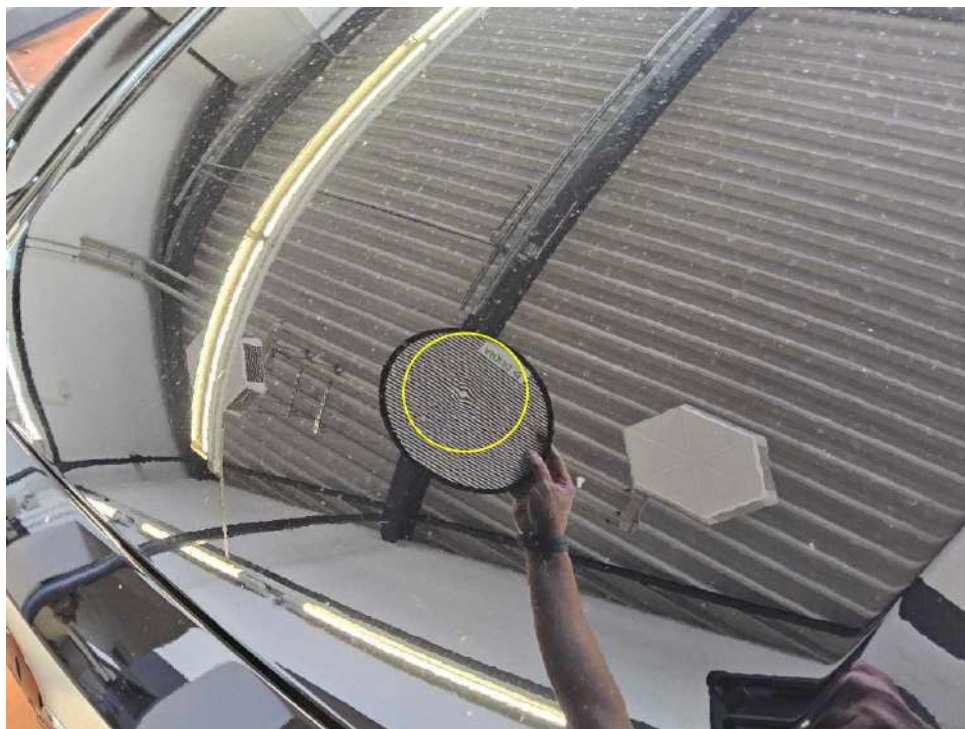
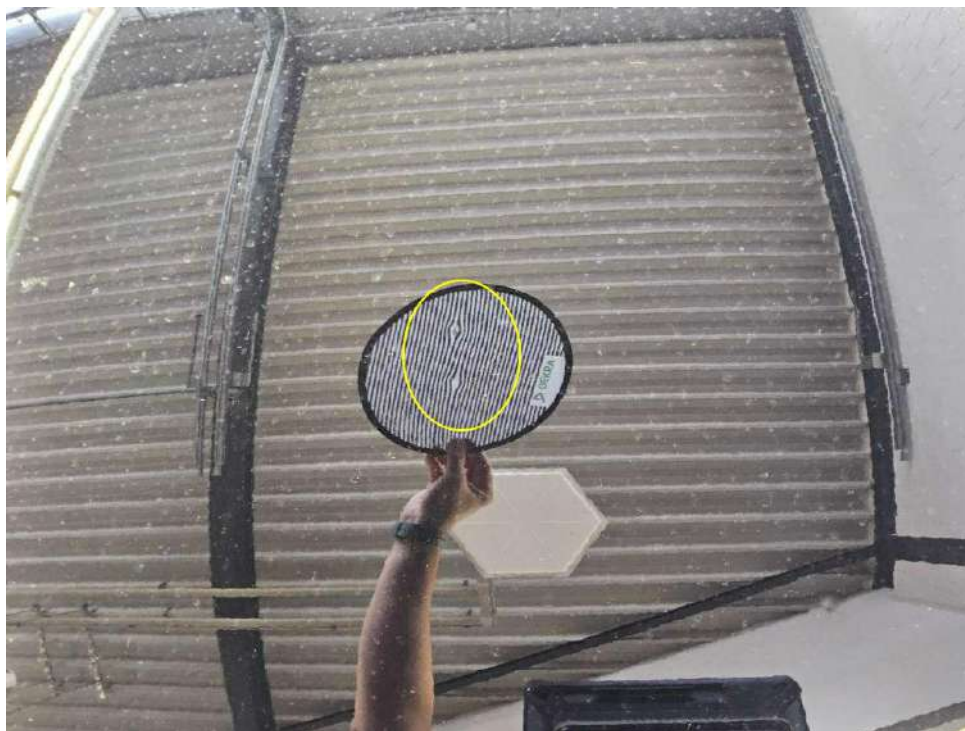
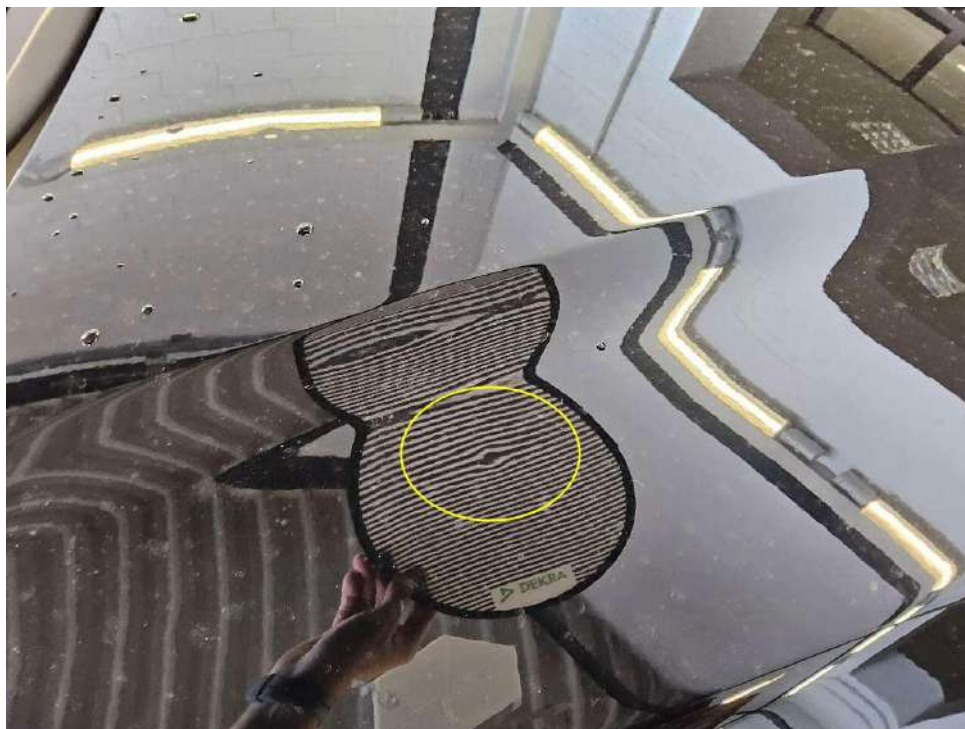
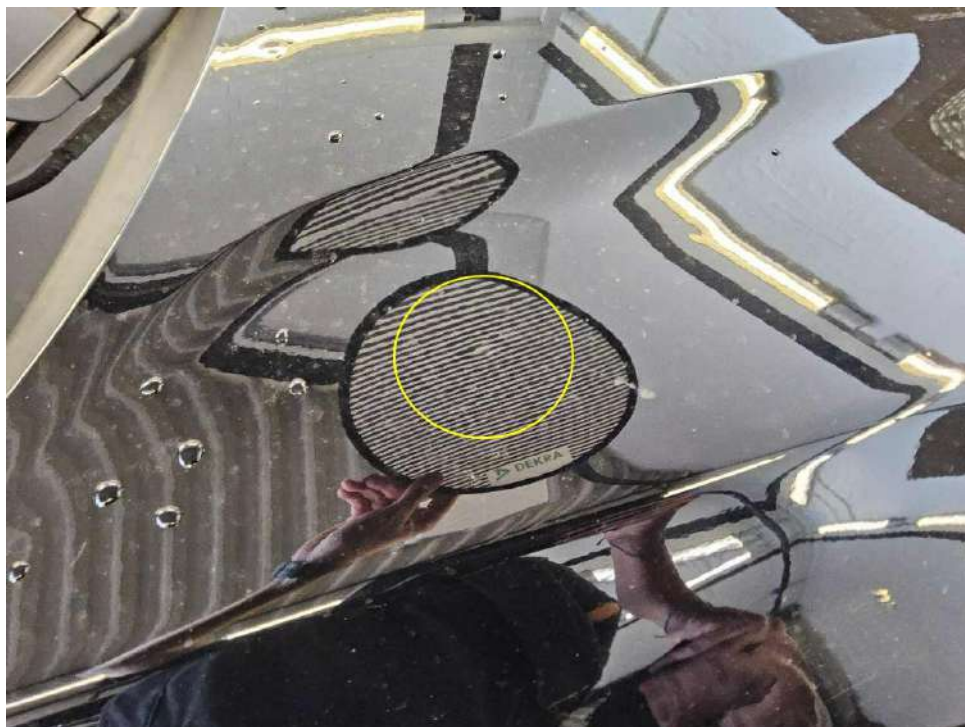
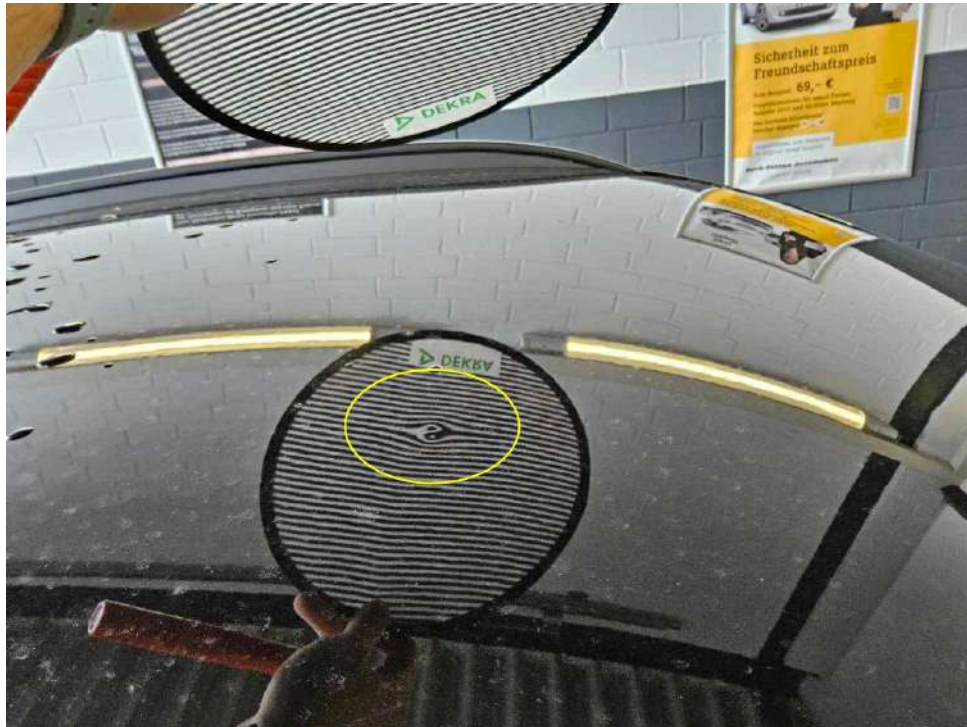
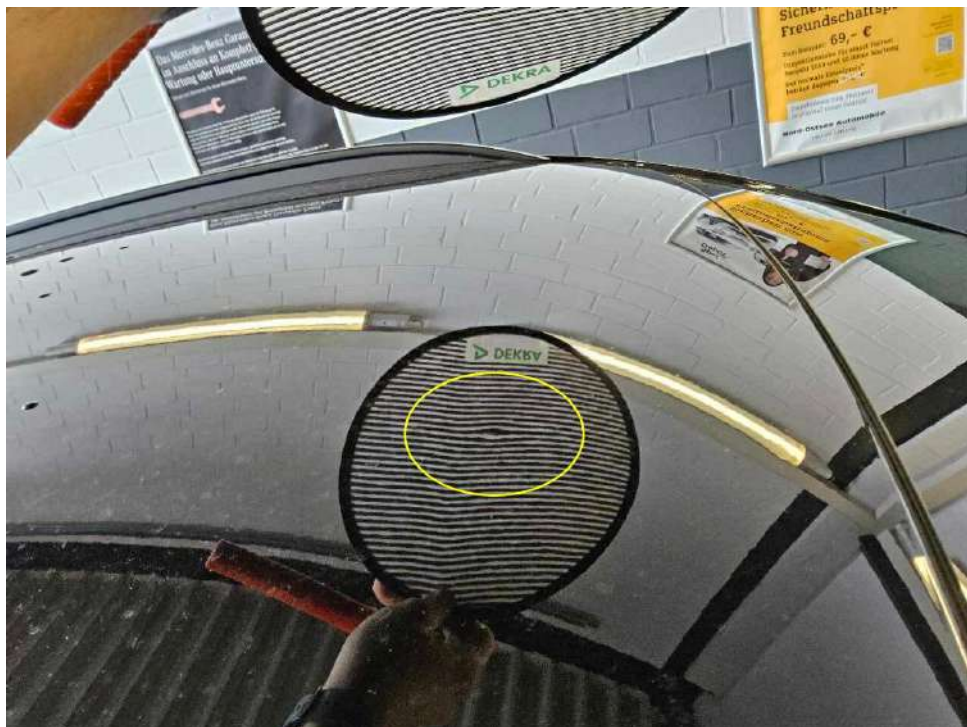
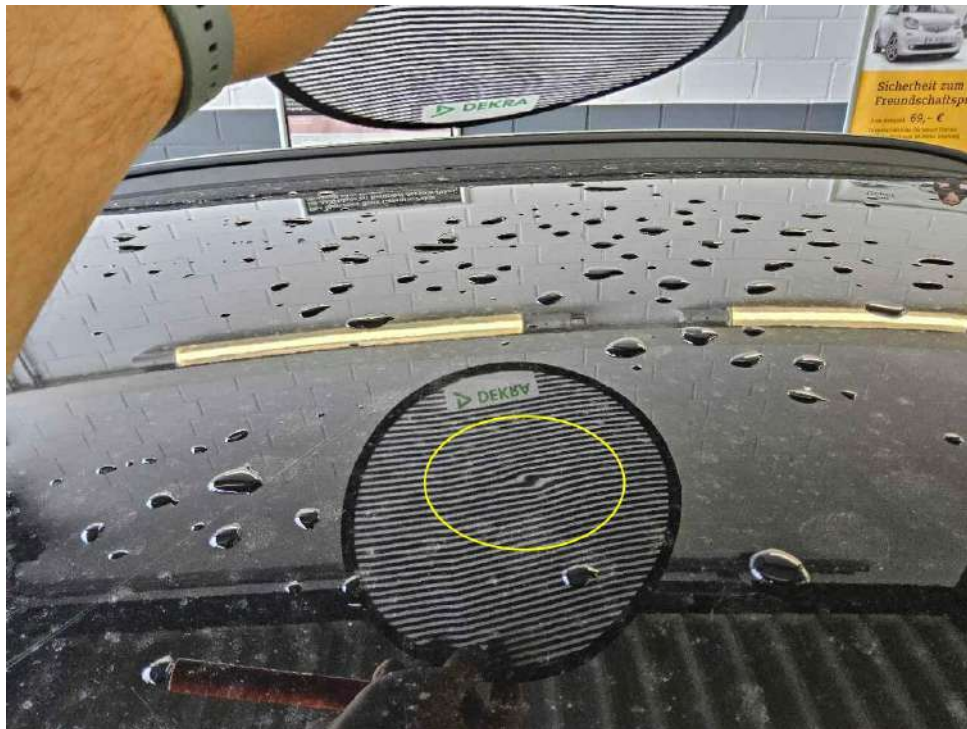
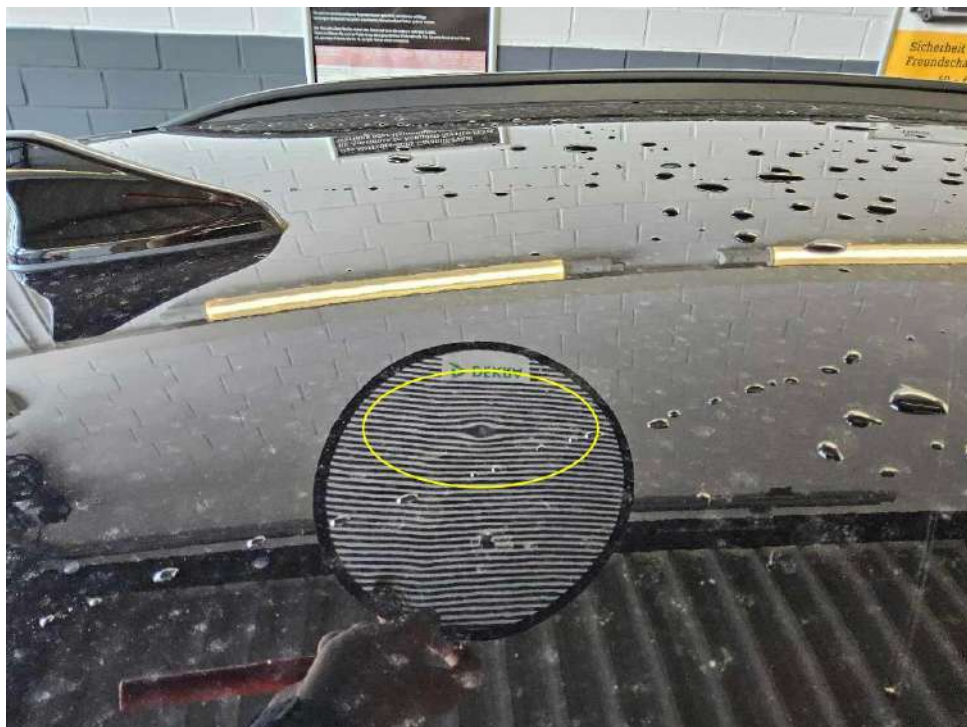
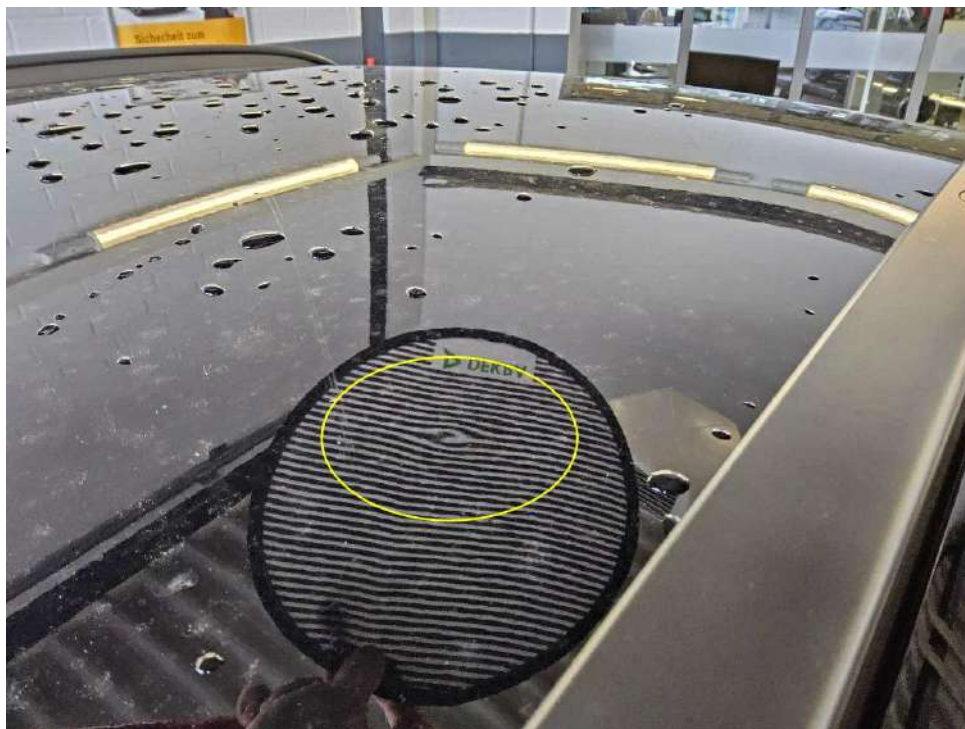
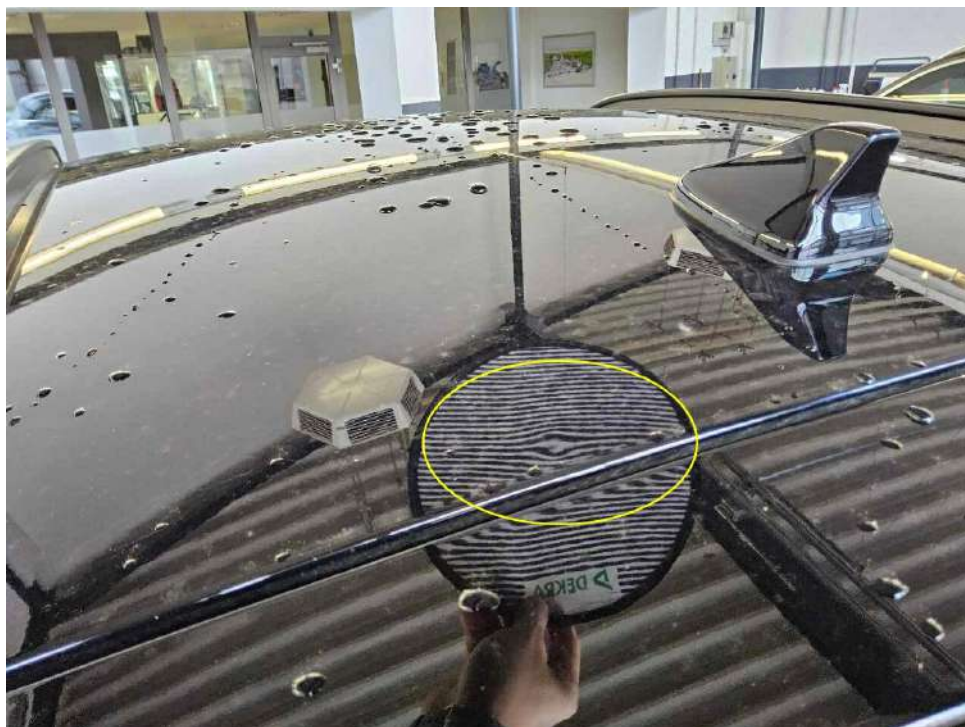
Bild 15 : Dach / Motorhaube Hagelschaden

Bild 16 : Dach / Motorhaube Hagelschaden

Bild 17 : Dach / Motorhaube Hagelschaden

Bild 18 : Dach / Motorhaube Hagelschaden

Bild 19 : Dach / Motorhaube Hagelschaden

Bild 20 : Dach / Motorhaube Hagelschaden

Bild 21 : Dach / Motorhaube Hagelschaden

Bild 22 : Dach / Motorhaube Hagelschaden

Bild 23 : Dach / Motorhaube Hagelschaden

Bild 24 : Dach / Motorhaube Hagelschaden

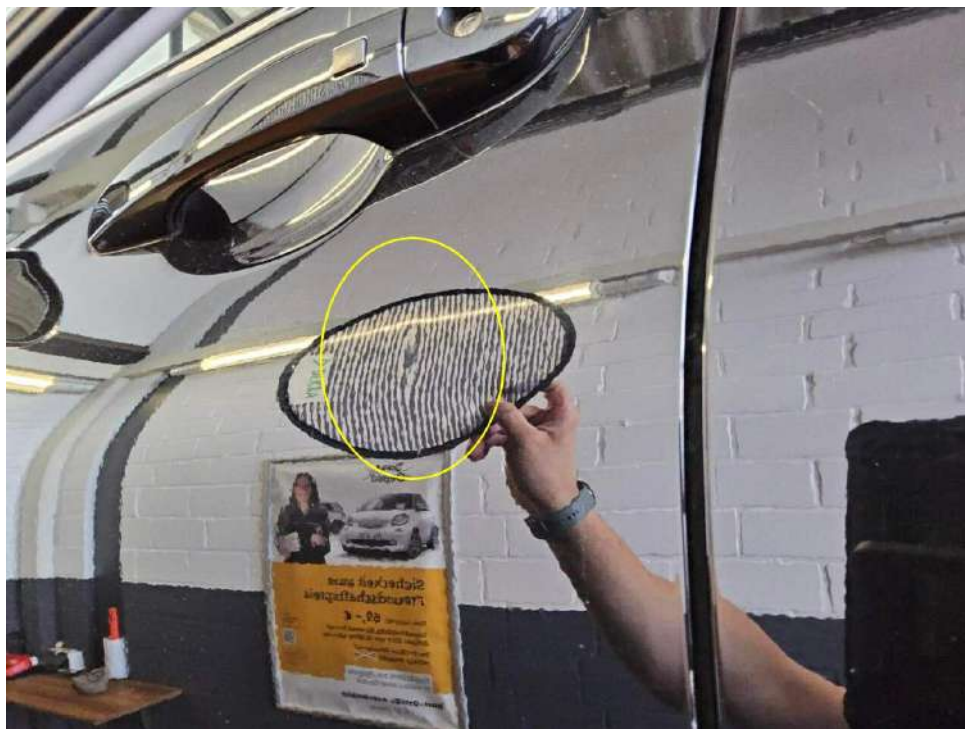
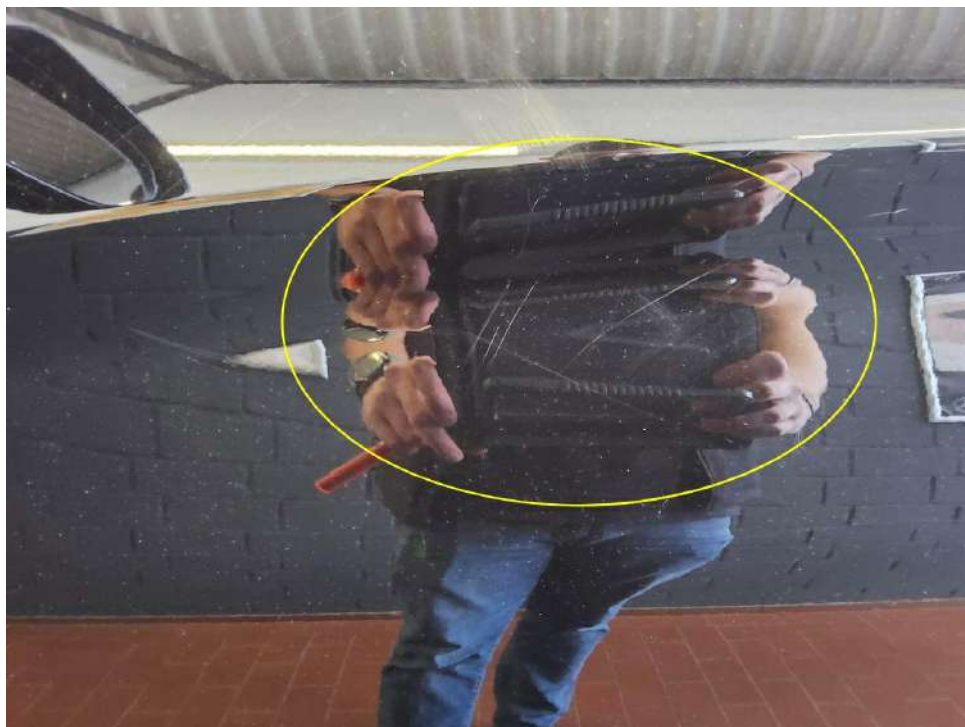
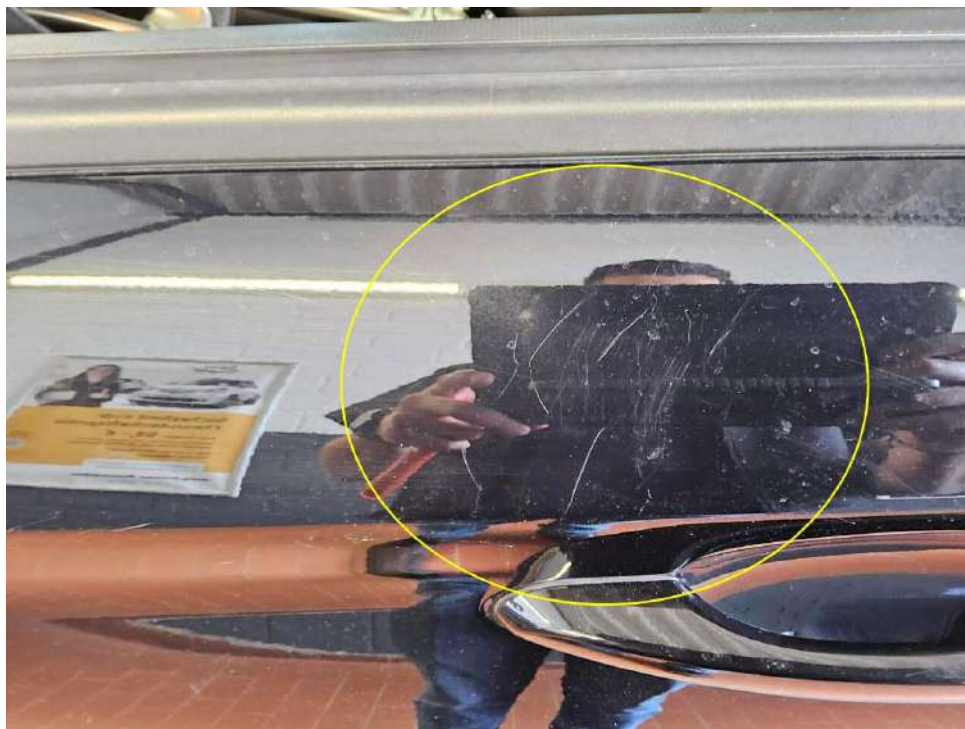
9. Tür vorne links, eingedellt, instandsetzen und lackieren mit Lackaufbau (Bild 25, 26, 27)
10. Tür vorne rechts Einstieg Lackierung, zerkratzt, smart repair

Bild 25 : Tür vorne links, eingedellt, instandsetzen und lackieren mit Lackaufbau

Bild 26 : Tür vorne links, eingedellt, instandsetzen und lackieren mit Lackaufbau

Bild 27 : Tür vorne links, eingedellt, instandsetzen und lackieren mit Lackaufbau

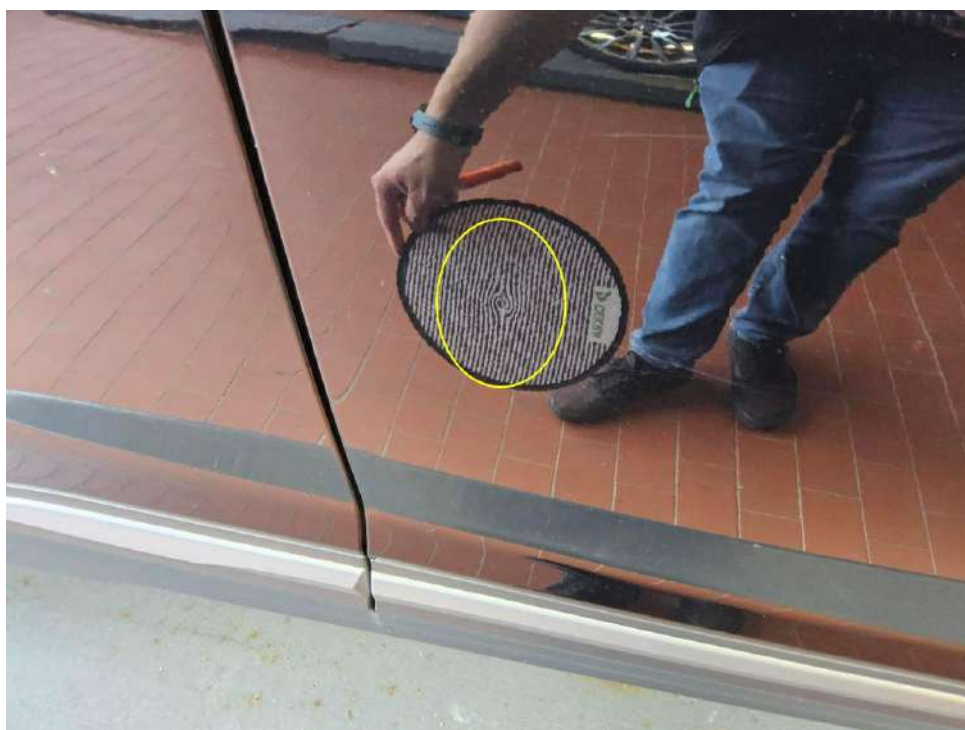
11. Tür vorne rechts, eingedellt, drücken (Bild 28)
12. Tür hinten links Einstieg Lackierung, zerkratzt, smart repair
13. Felge hinten rechts, zerkratzt, smart repair

Bild 28 : Tür vorne rechts, eingedellt, drücken

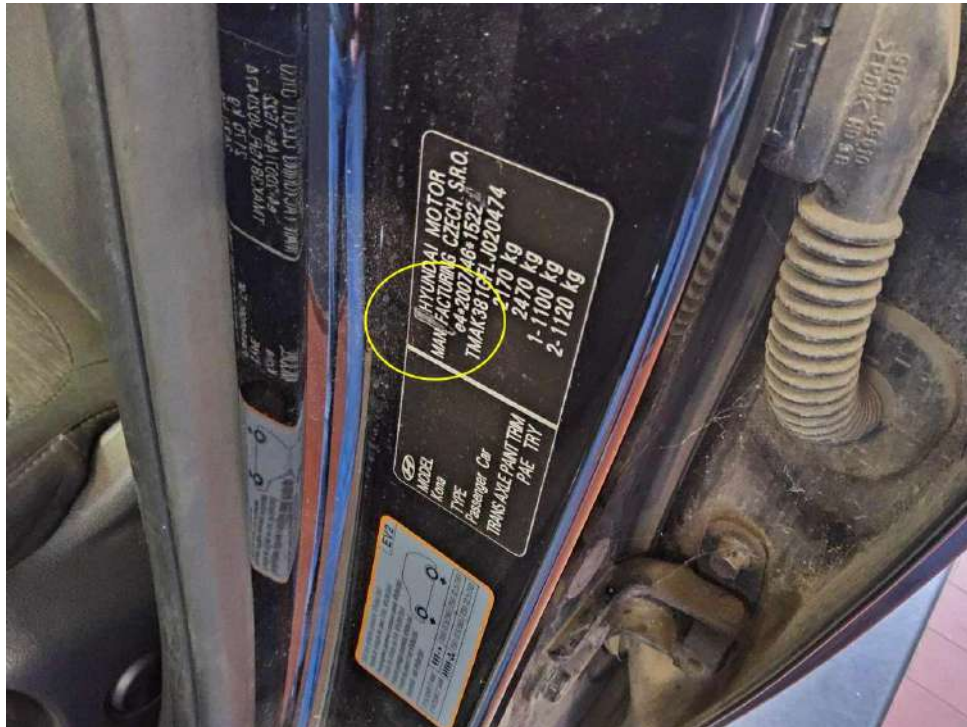
Bild 29 : B-Säule links Lackierung, zerkratzt, smartr repair

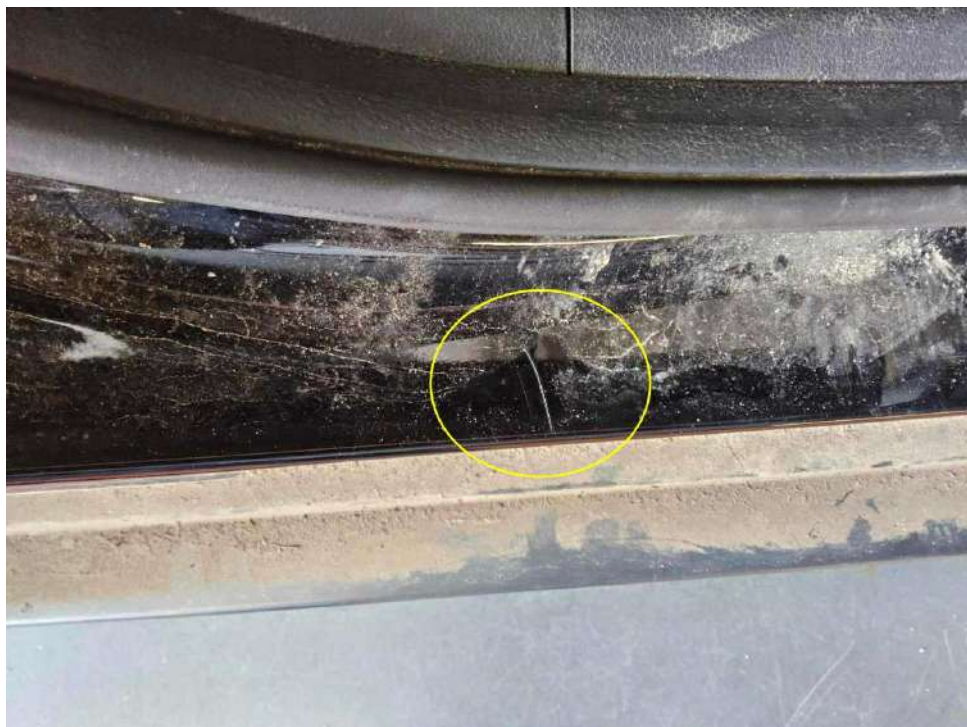
Bild 30 : Tür vorne rechts Einstieg Lackierung, zerkratzt, smartr repair

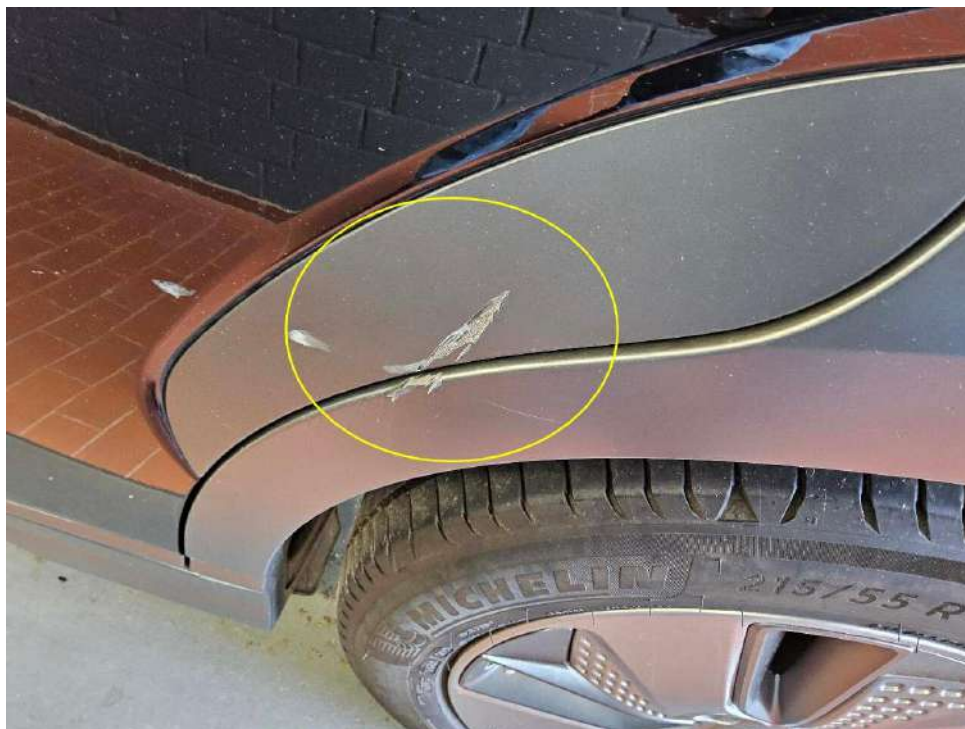
Bild 31 : Tür hinten links, Blende zerkratzt

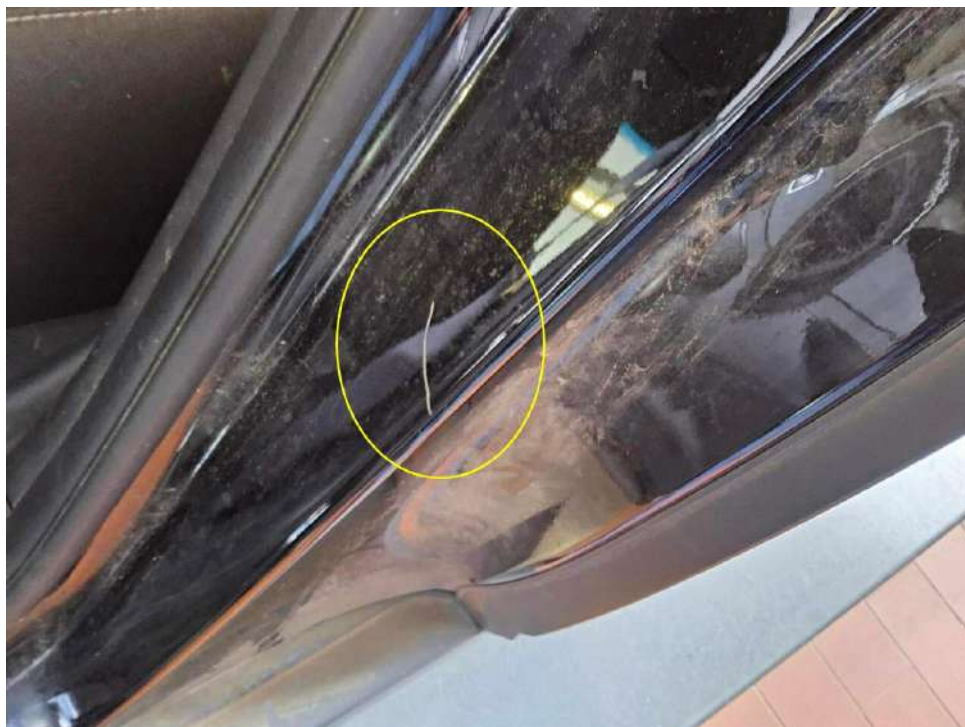
Bild 32 : Tür hinten links Einstieg Lackierung, zerkratzt, smartr repair

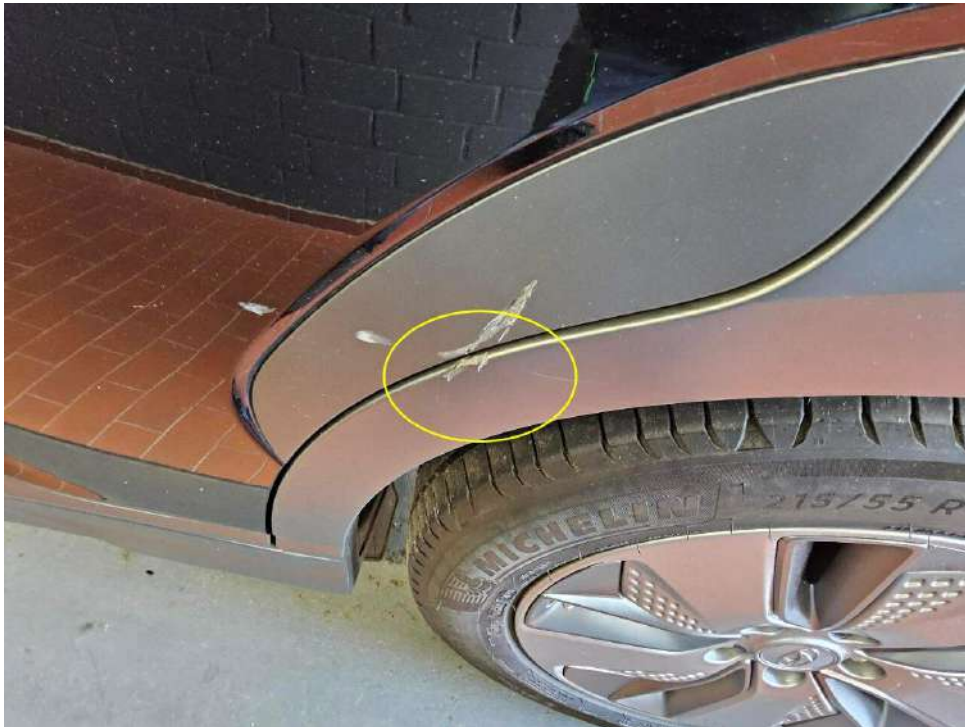
Bild 33 : Radlaufblende hinten links, zerkratzt

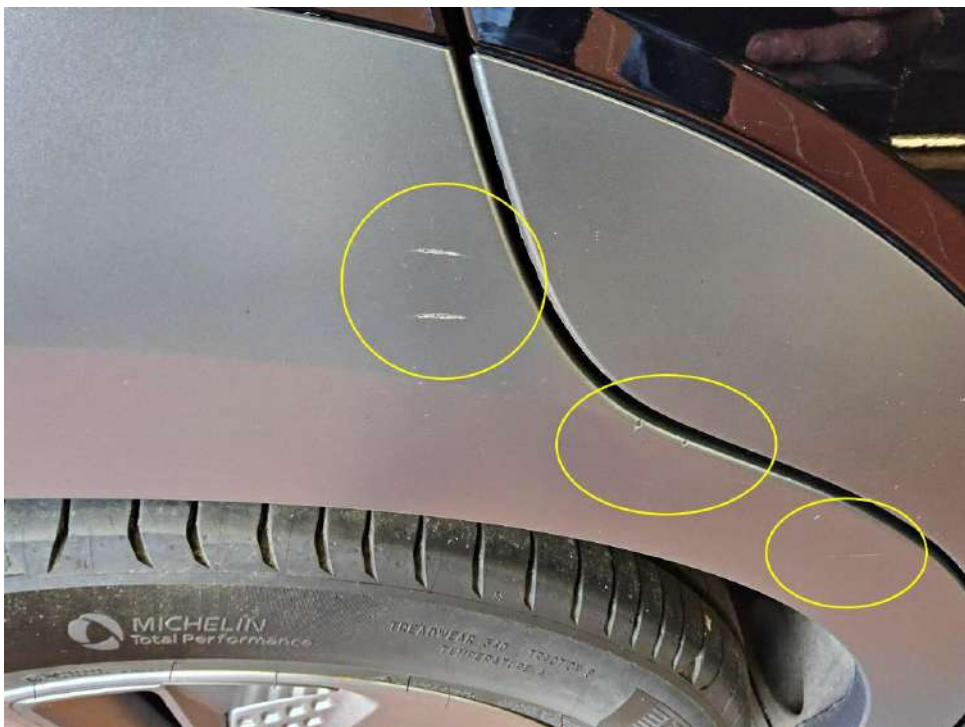
3. Radlaufblende hinten rechts, zerkratzt, erneuern (Bild 34)
4. Stoßfänger hinten, Abdeckung deformiert, erneuern (Bild 38, 39, 40)
5. Stoßfänger hinten, zerkratzt, smart repair (Bild 36, 37)

Bild 34 : Radlaufblende hinten rechts, zerkratzt

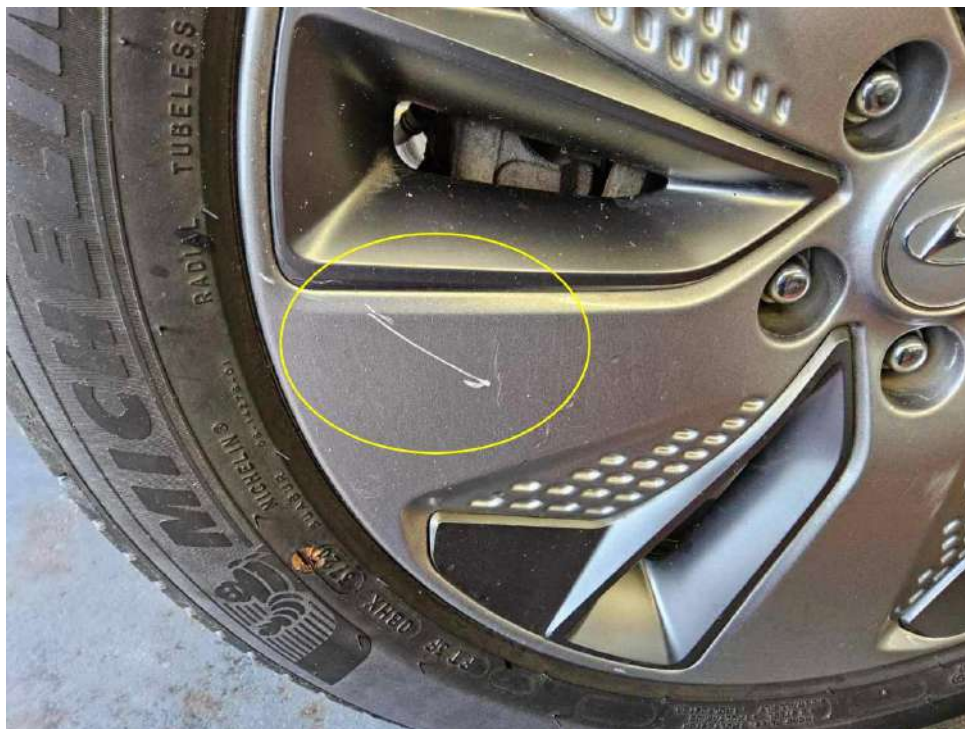
Bild 35 : Felge hinten rechts, zerkratzt, smartr repair

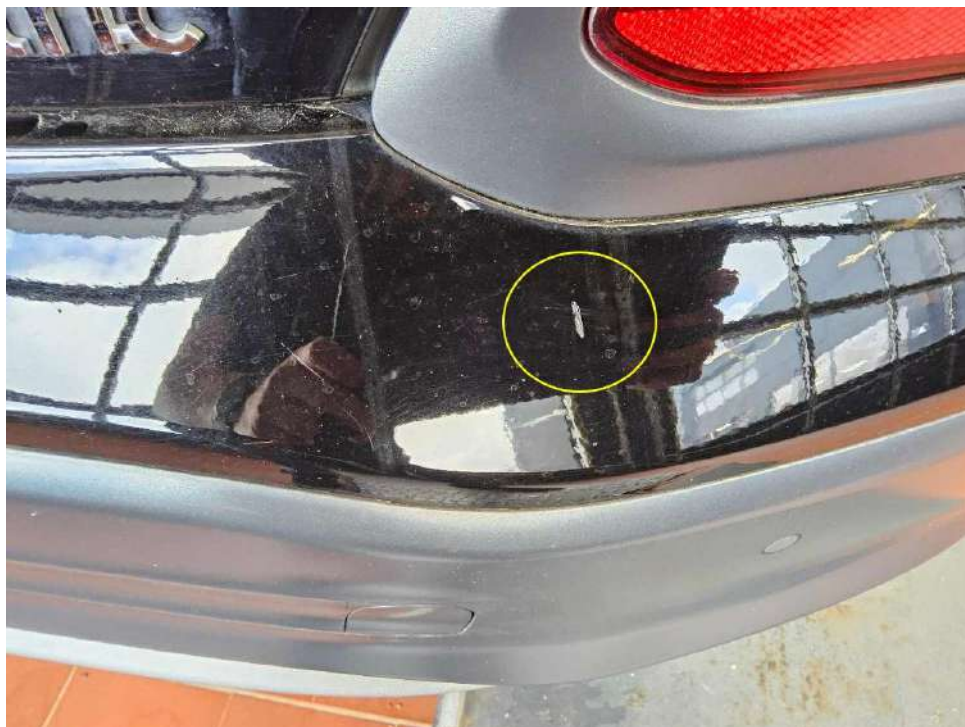
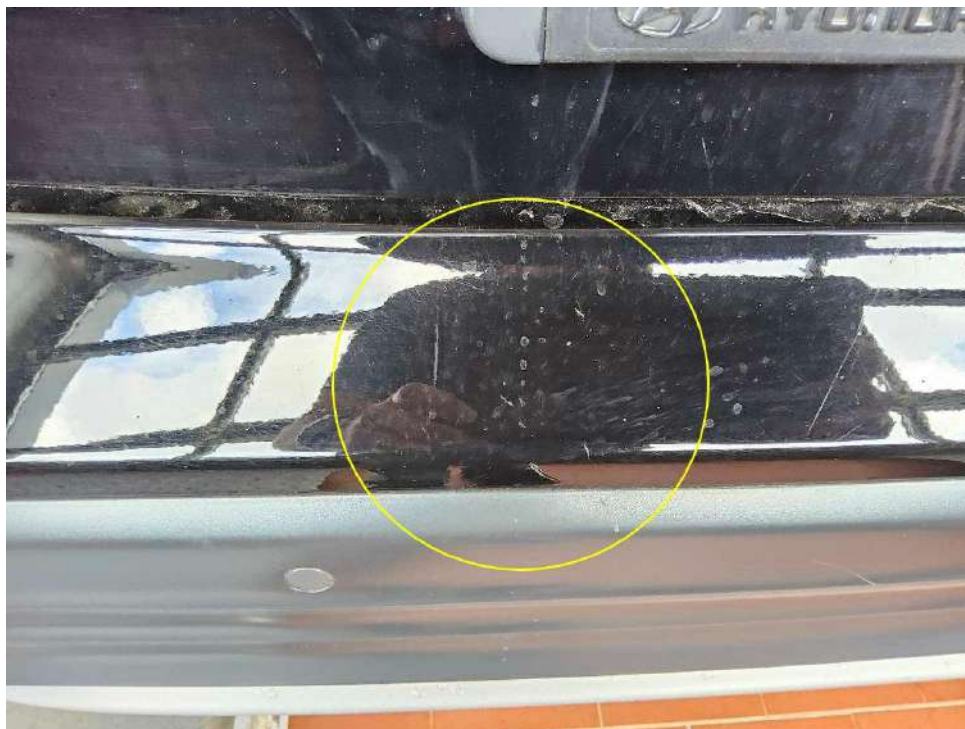
Bild 36 : Stoßfänger hinten, zerkratzt

Bild 37 : Stoßfänger hinten, zerkratzt

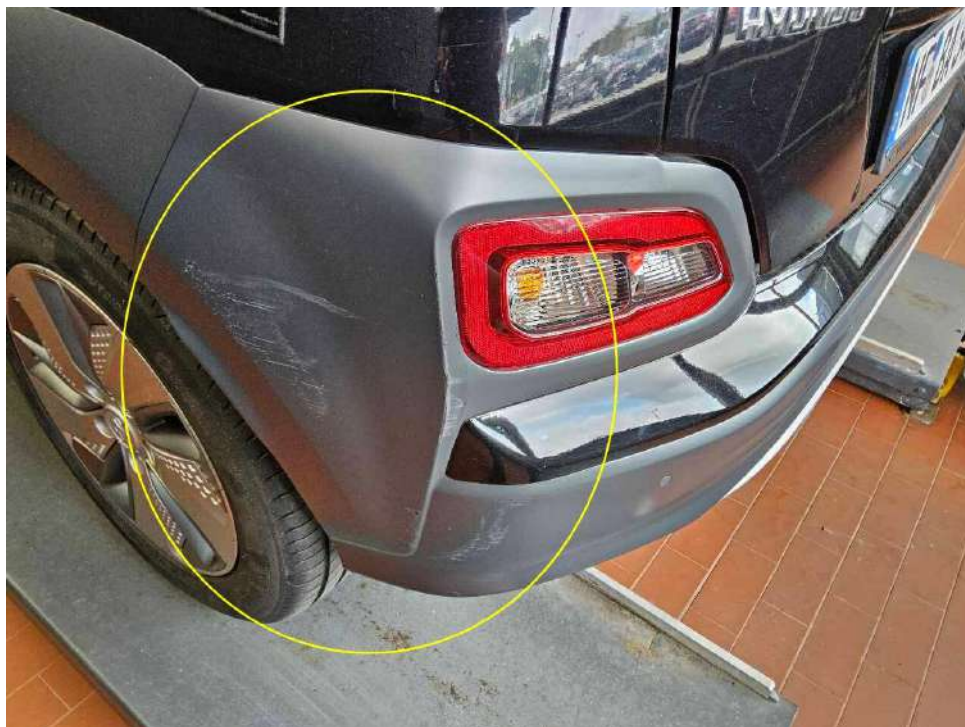
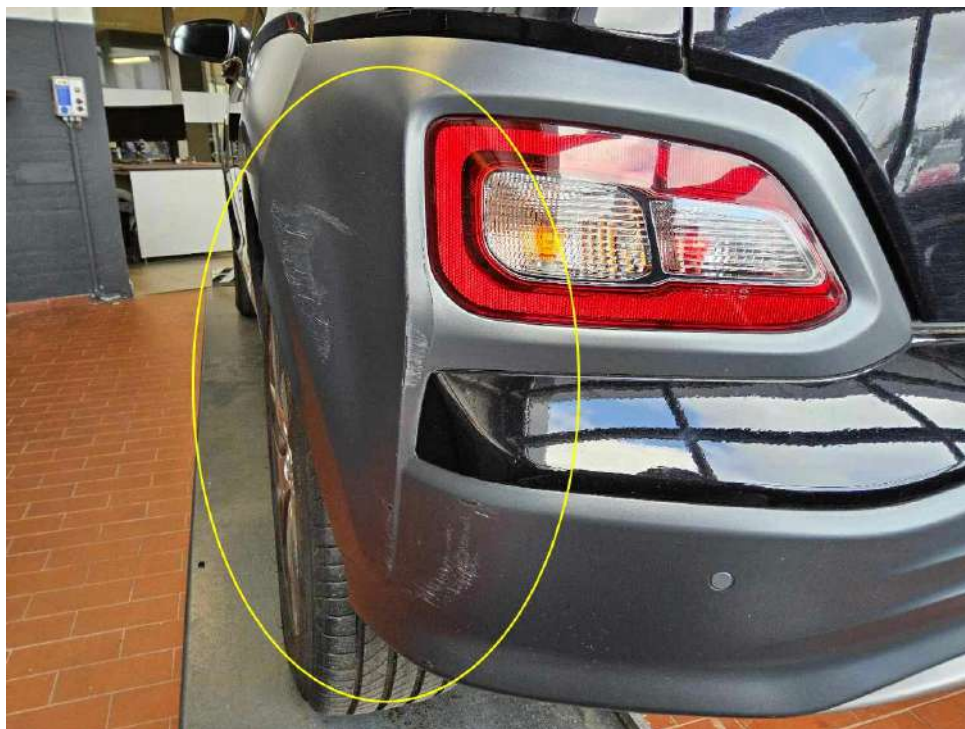
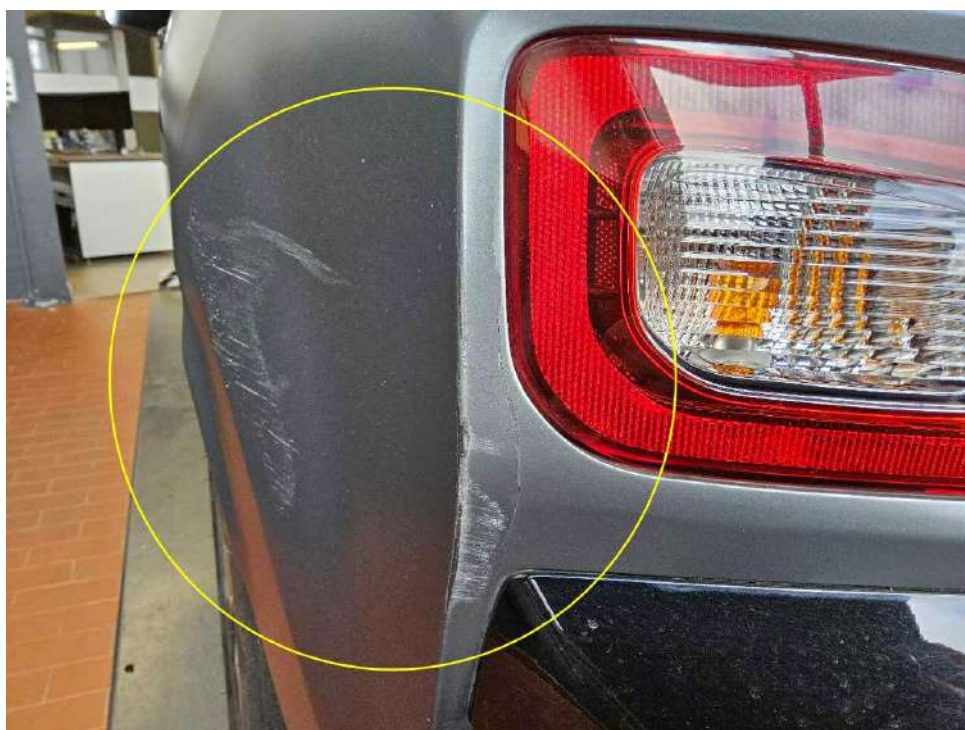
Bild 38 : Stoßfänger hinten, Abdeckung deformiert

Bild 39 : Stoßfänger hinten, Abdeckung deformiert

Bild 40 : Stoßfänger hinten, Abdeckung deformiert
