CITROEN C3

C3 PureTech 82 S&S BVM5 Live

VIN VF7SXHMRVKT720292

Résumé de l'inspection

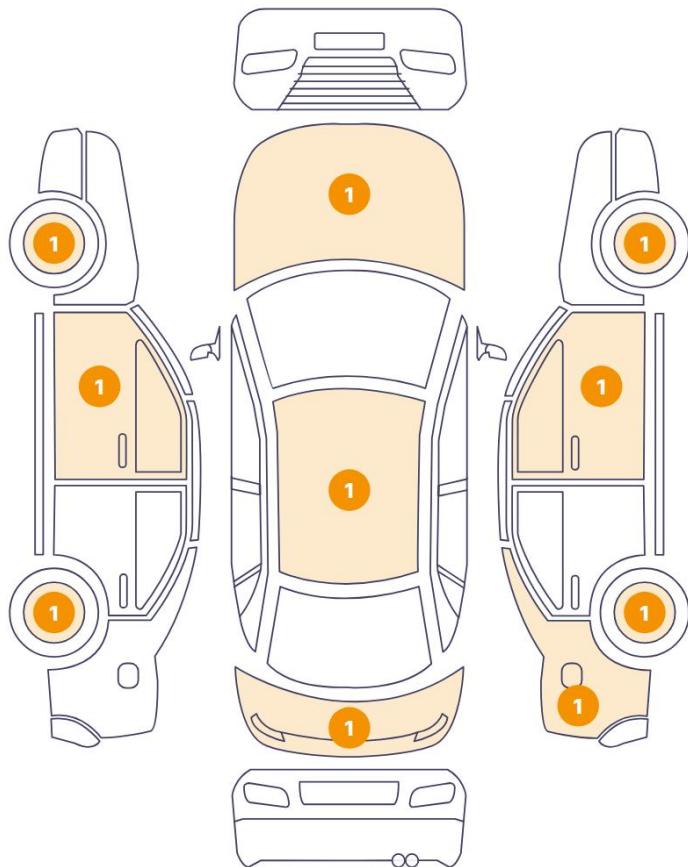
10 Dommages

Elément	Dommage	Commentaires
1 Capot	Enfoncement Zone de grêle	
2 Pavillon	Enfoncement Zone de grêle	
3 Tapis de sol	Sale	
4 Jante Avant Droite	Rayure	
5 Jante Avant Gauche	Rayure	
6 Jante Arrière Gauche	Rayure	
7 Jante Arrière Droite	Rayure	
8 Coffre Arrière Arrière	Enfoncement Bosse	
9 Aile Arrière Droit	Peinture Rayure Ligne	
10 Revêtement assise Avant Gauche	Tâché	
11 Porte Avant Gauche	Peinture Rayure Ligne	
12 Porte Avant Droite	Enfoncement Bosse

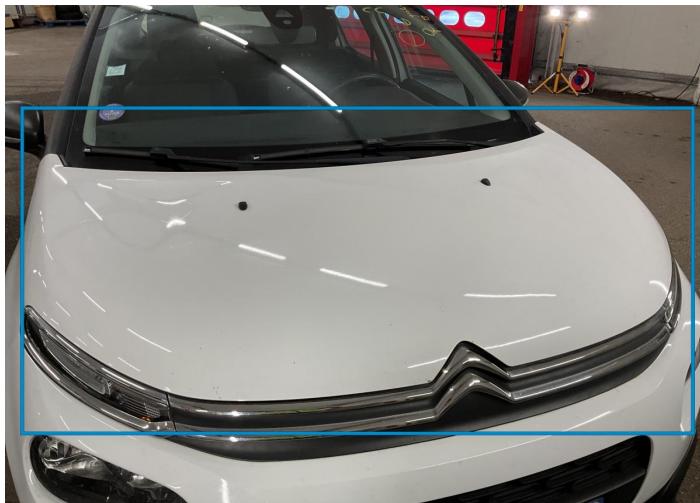
1. Capot
Enfoncement Zone de grêle -

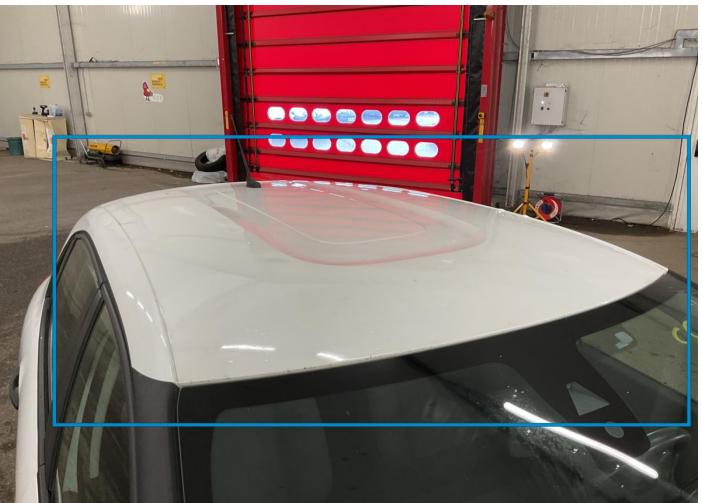
2. Pavillon
Enfoncement Zone de grêle -

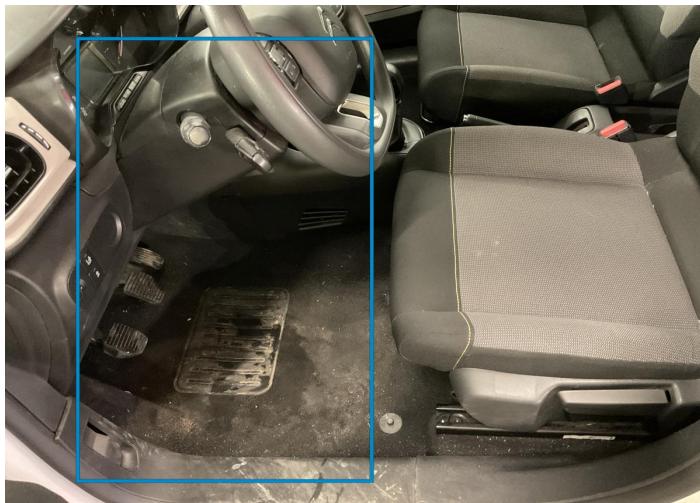
3. Tapis de sol
Sale -

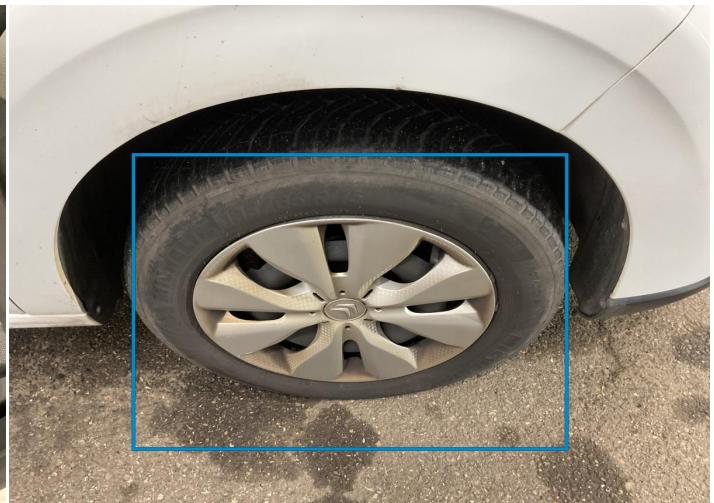
4. Jante Avant Droite
Rayure -

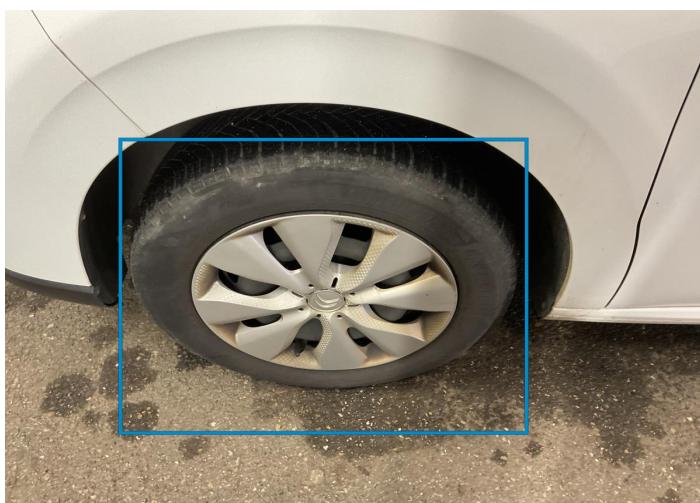
5. Jante Avant Gauche
Rayure -

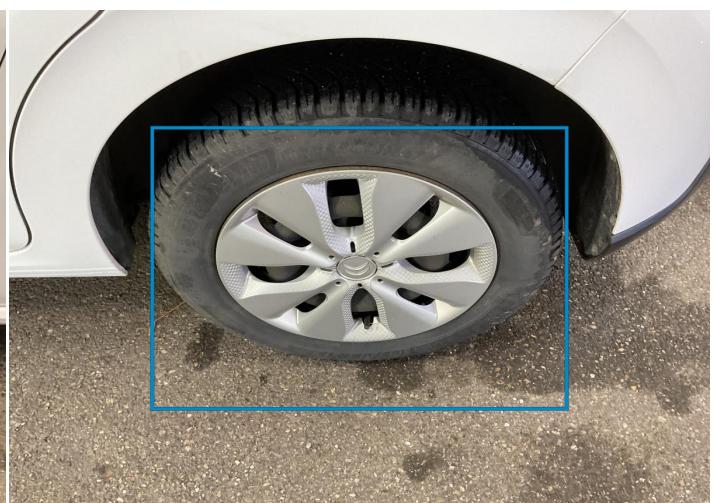
6. Jante Arrière Gauche
Rayure -

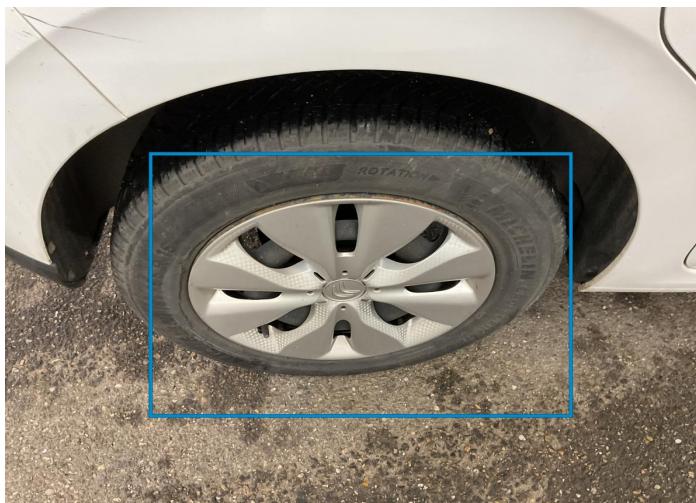
7. Jante Arrière Droite
Rayure -

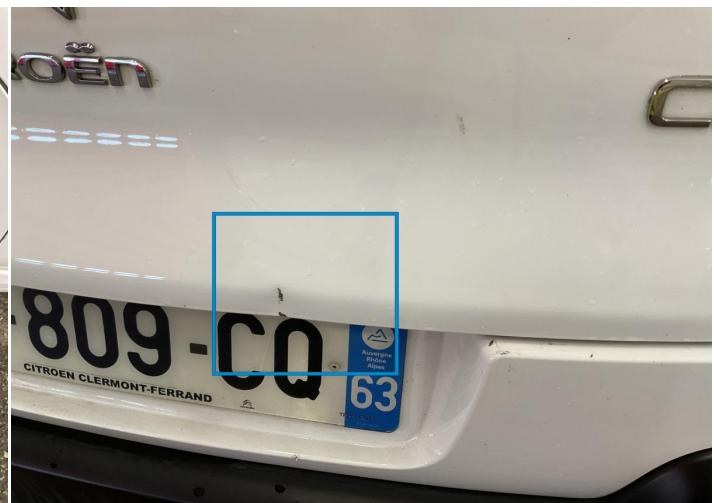
8. Coffre Arrière Arrière
Enfoncement Bosse -

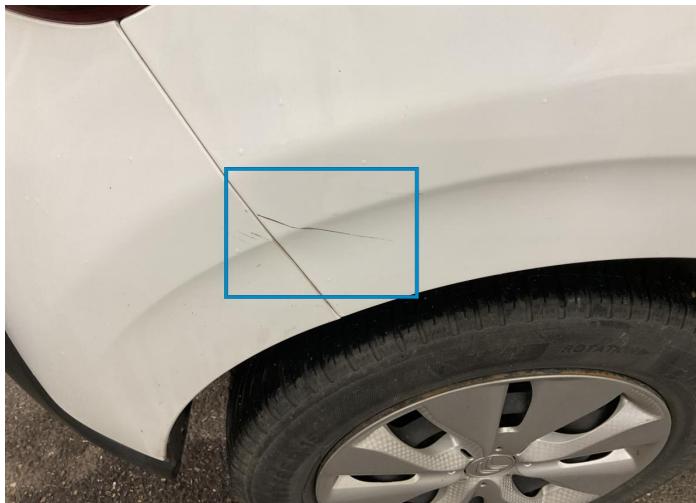
9. Aile Arrière Droit
Peinture Rayure Ligne -

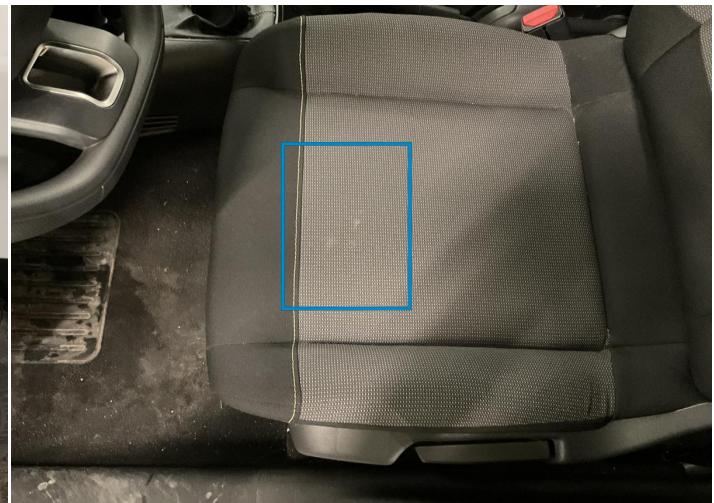
10. Revêtement assise Avant Gauche
Tâché -

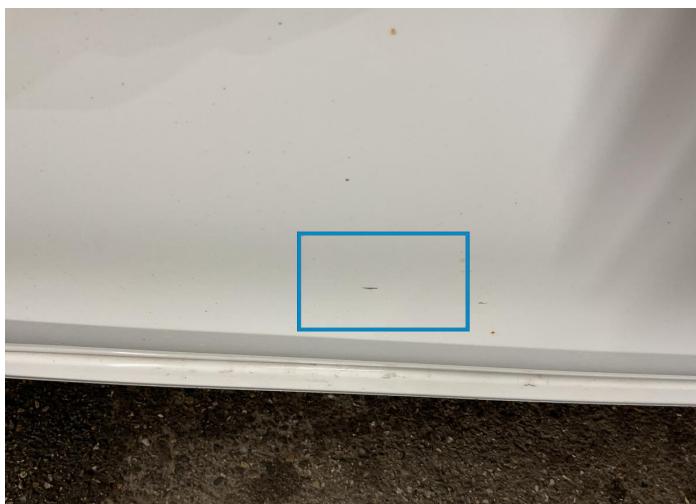
11. Porte Avant Gauche
Peinture Rayure Ligne -

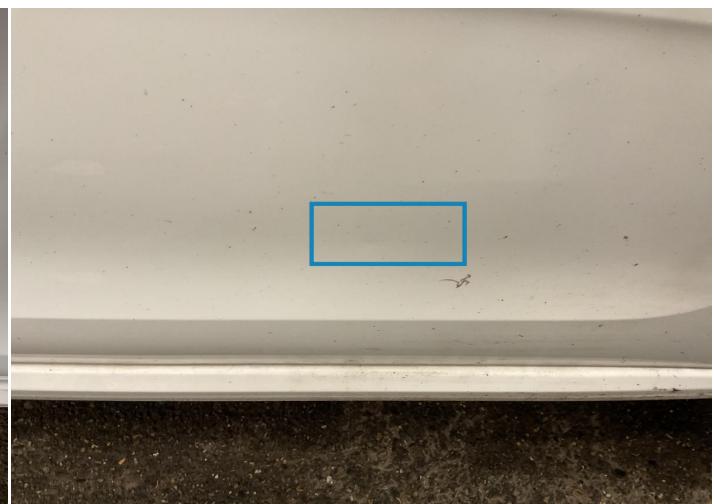
12. Porte Avant Droite
Enfoncement Bosse -
