Zustandsbericht / Minderwertgutachten

Erstzulassung	14.08.2019	Fahrzeugart	Personenkraftwagen
Hersteller	Renault	Typ / Verkaufsbez.	Megane IV Grandtour (06.2016->) / Megane IV 1.5 BLUE dCi 115 Grandtour Business Edit
Aufbauart	Kombi	Türen	5
Fahrzeug-Ident.-Nr.	VF1RFB00X62804268	HSN / TSN	3333 / BKO
DAT Europa-Code®	017201361110003	DAT Marktindex	DE00F 5900
Km-Stand abgelesen	155772	Nächste HU §29 StVZO	09 / 2026
Energiequelle / Kraftstoff	Diesel	Leistung (kW)	85
Hubraum (ccm)	1461	Getriebe	Schaltgetriebe /
Felgen	Stahl mit Radzierblende	Farbe	GLETSCHERWEISS / Uni / OV369

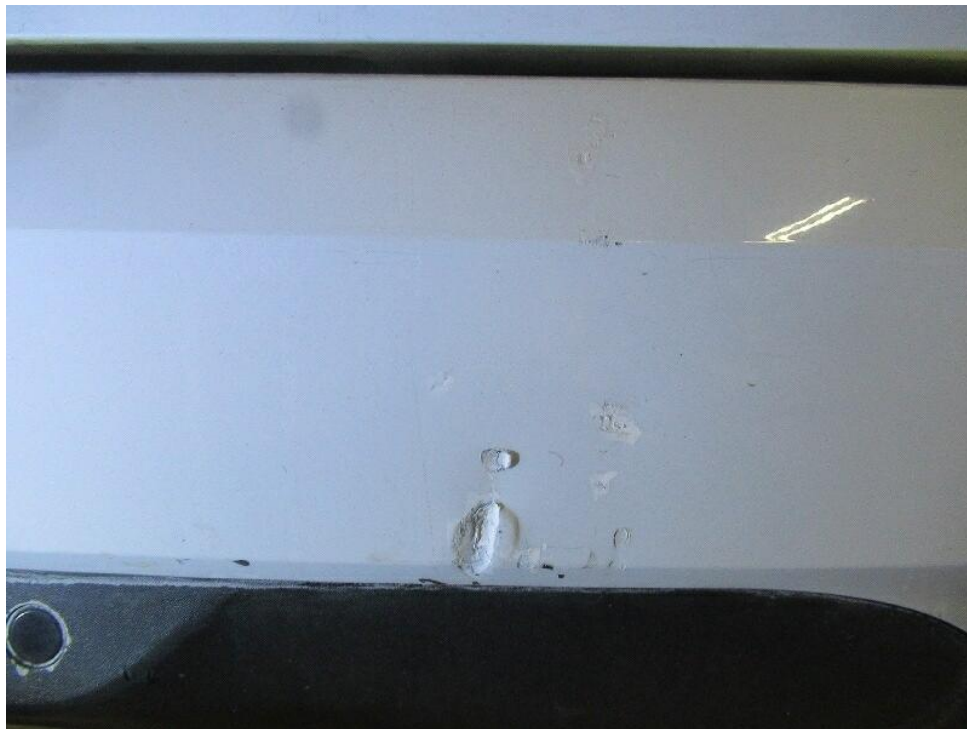
Bild 6 : Stoßfänger hinten Lackierung, zerkratzt, smart repair

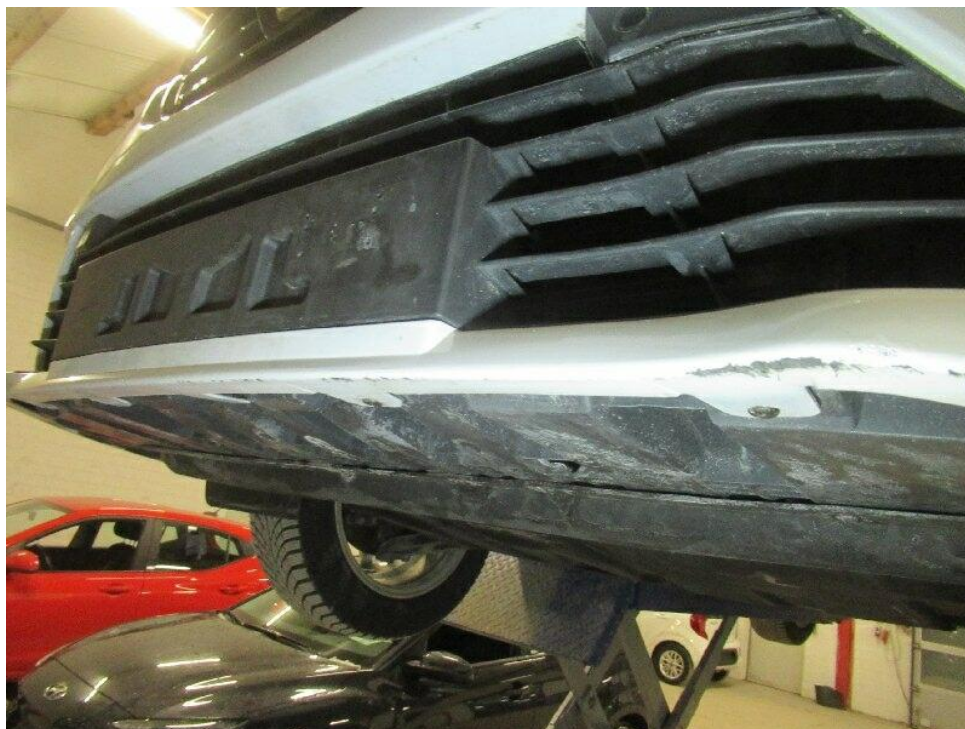
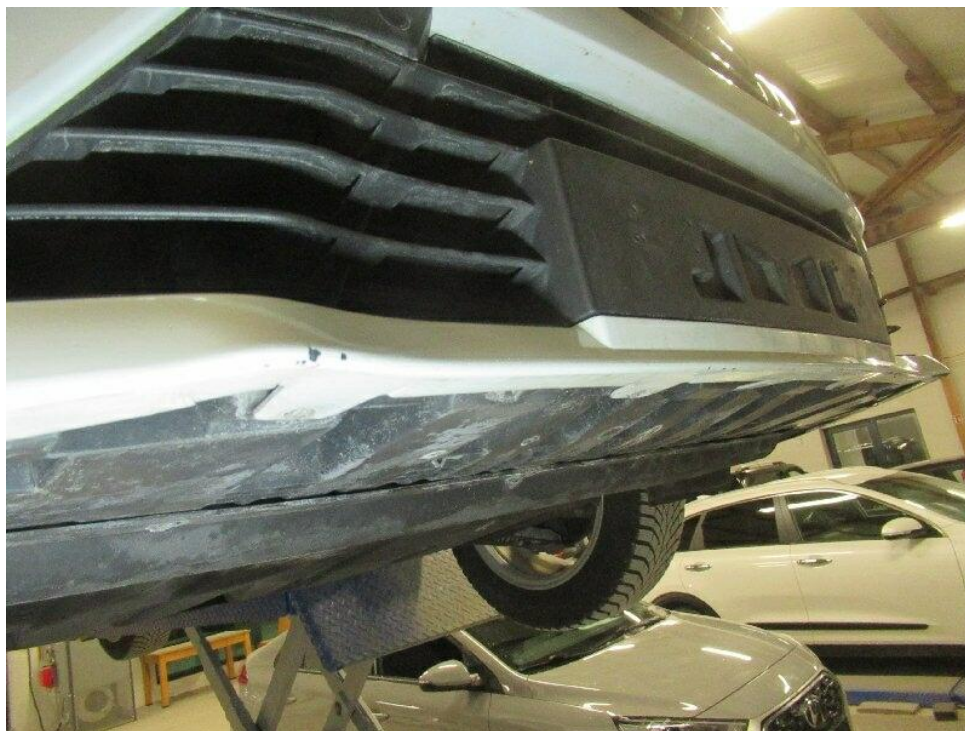
Bild 7 : Stoßfänger vorne Lackierung, zerkratzt, smart repair

Bild 8 : Stoßfänger vorne Lackierung, zerkratzt, smart repair

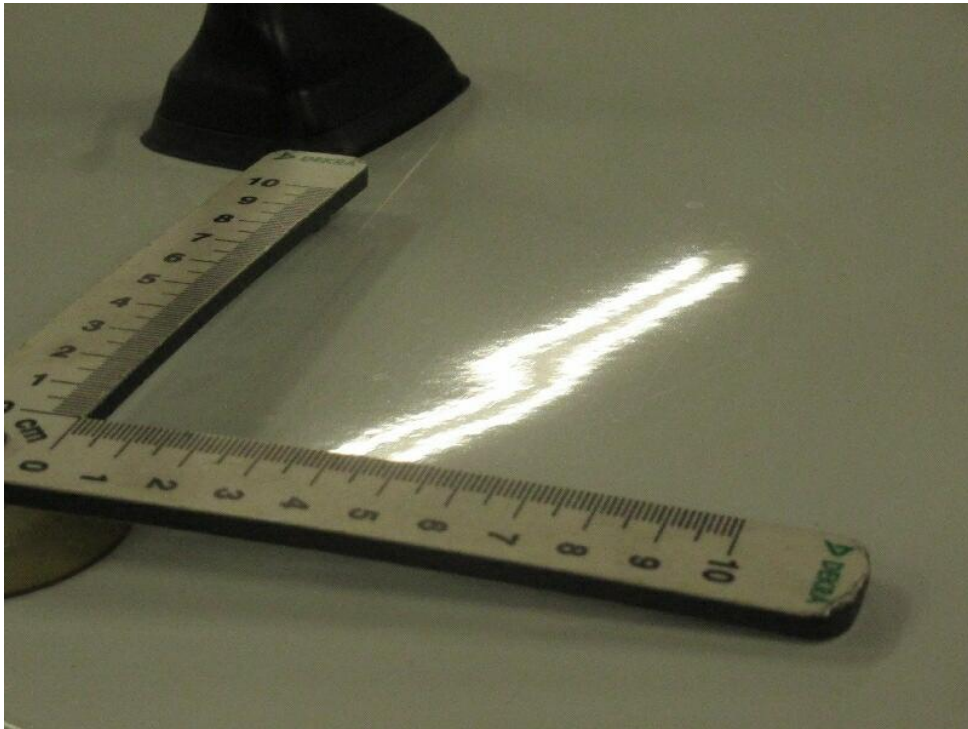
Bild 9 : Dach, eingedellt, smart repair
