# Zustandsbericht / Minderwertgutachten

ALD AutoLeasing D GmbH Kooperationen, Nedderfeld 95, 22529 Hamburg  
12.02.2025

16.11.2020  
Personenkraftwagen  
Kona (OS)(2017->) / Kona  
Advantage Elektro 2WD

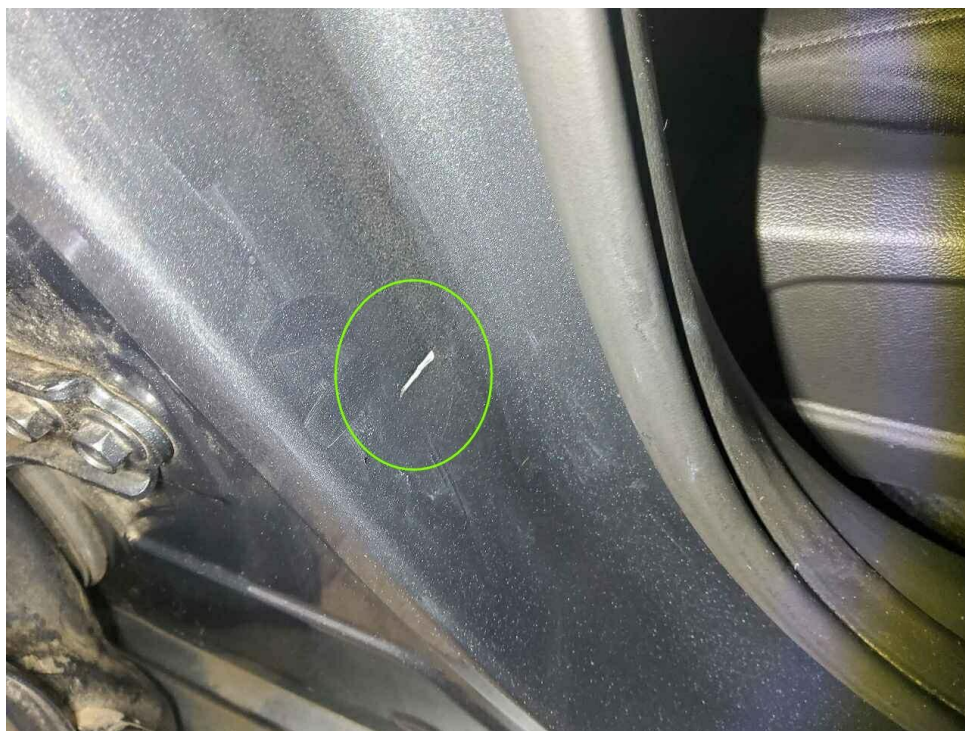
1. Türeinstieg vorne rechts verschrammt und eingedellt, smart repair (Bild 6, 7)
2. Heckklappenverkleidung mehrfach verkratzt, erneuern (Bild 8, 9, 10)
3. Türeinstieg vorne links verschrammt und eingedellt, Aufkleber Reifendruck beschädigt, smart repair (Bild 11, 12)
4. Tür vorne links mehrfach eingedellt, smart repair (Bild 13)
5. Tür hinten links eingedellt, smart repair (Bild 14, 15)

Bild 6 : Türeinstieg vorne rechts verschrammt und eingedellt

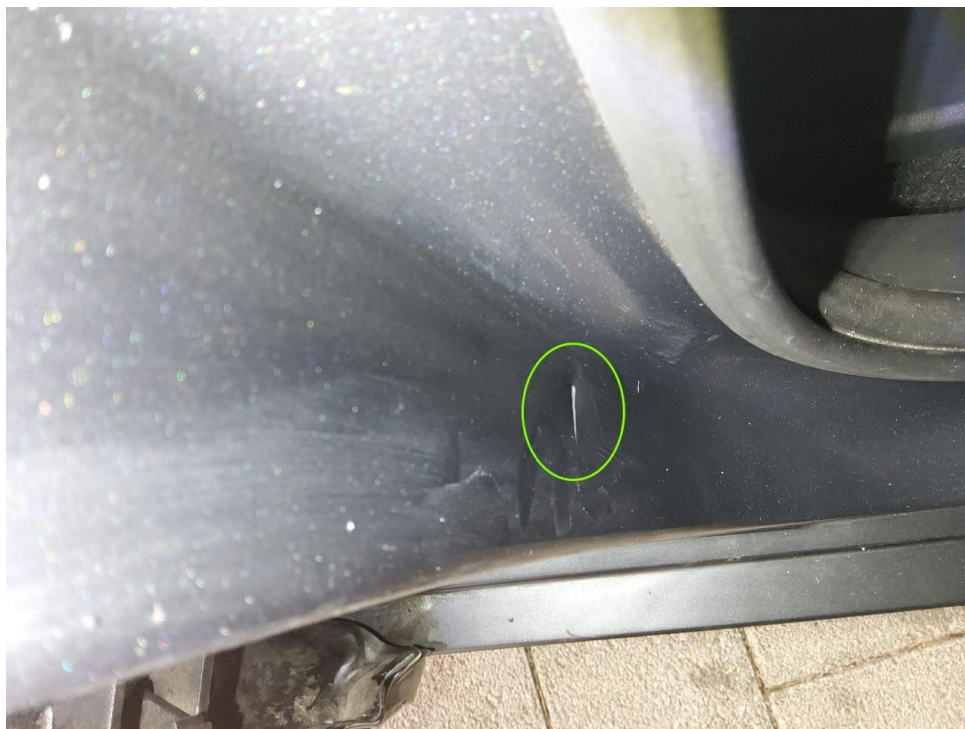
Bild 7 : Türeinstieg vorne rechts verschrammt und eingedellt

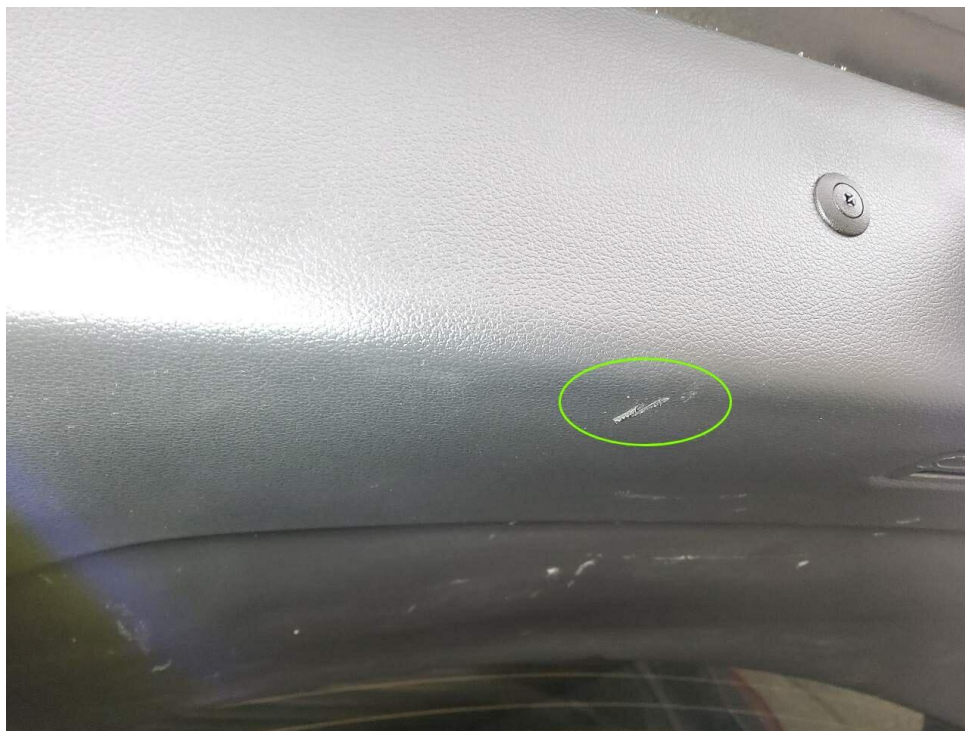
Bild 8 : Heckklappenverkleidung mehrfach verkratzt

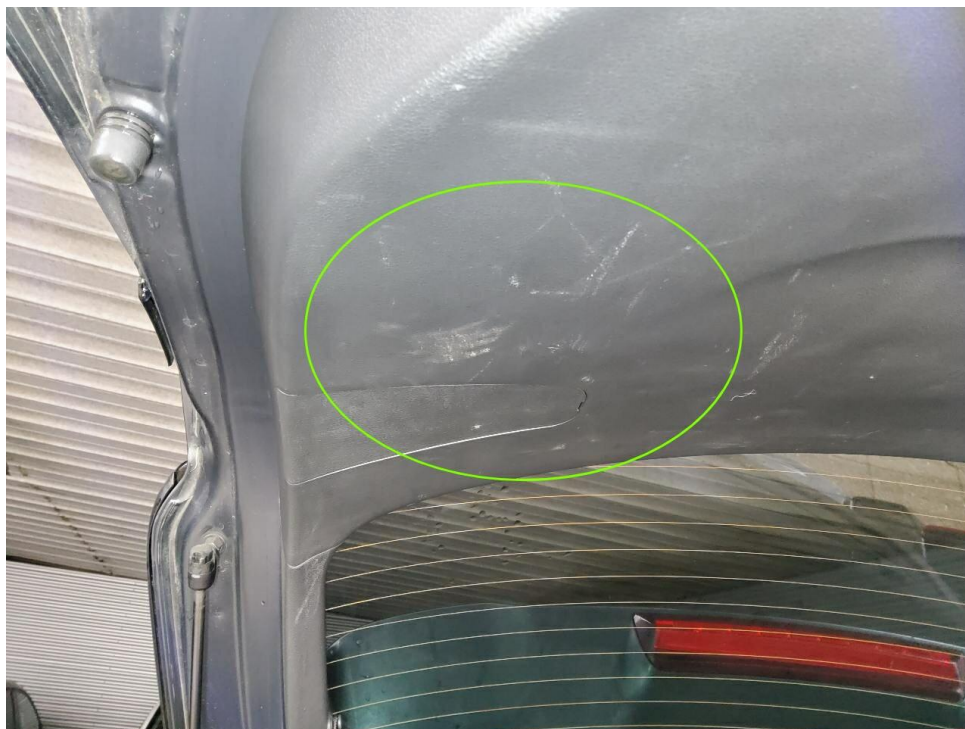
Bild 9 : Heckklappenverkleidung mehrfach verkratzt

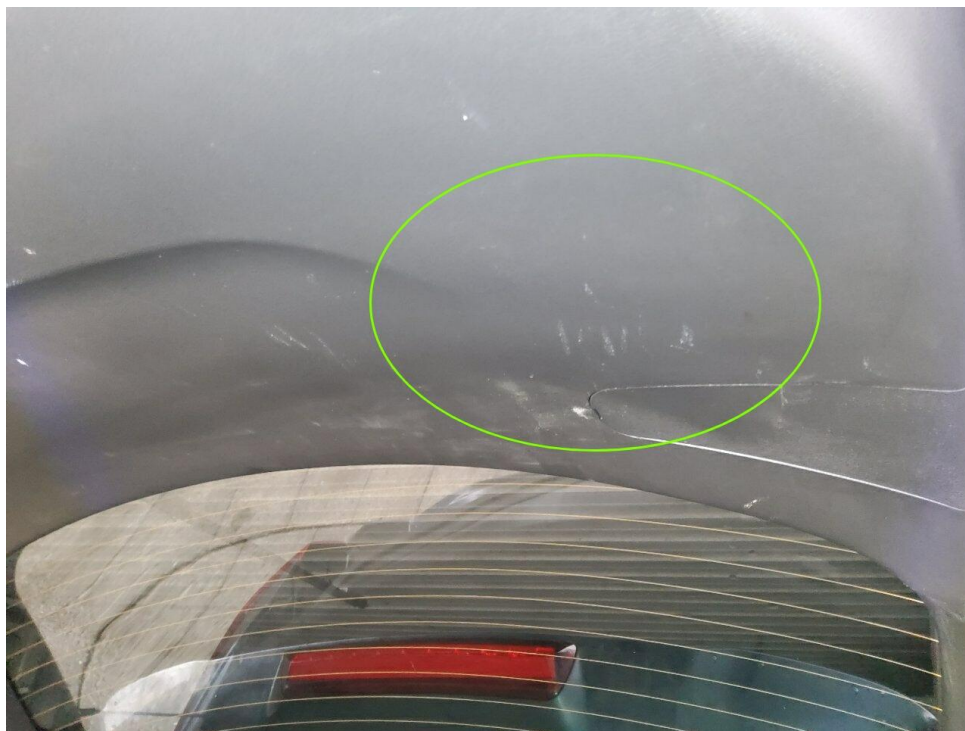
Bild 10 : Heckklappenverkleidung mehrfach verkratzt

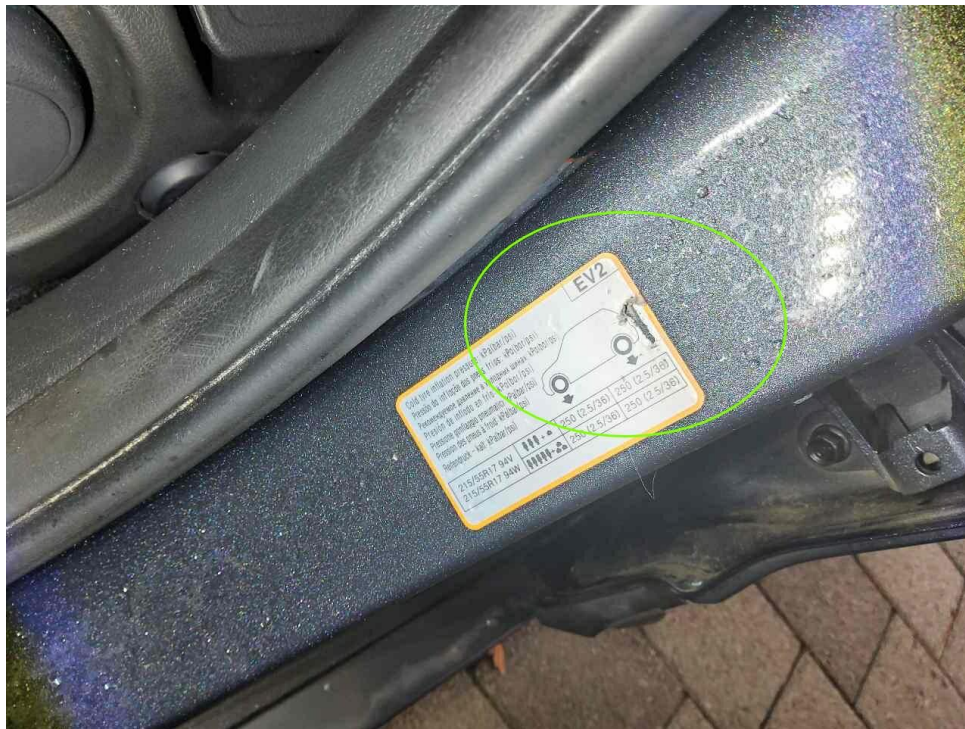
Bild 11 : Türeinstieg vorne links verschrammt und eingedellt, Aufkleber Reifendruck beschädigt

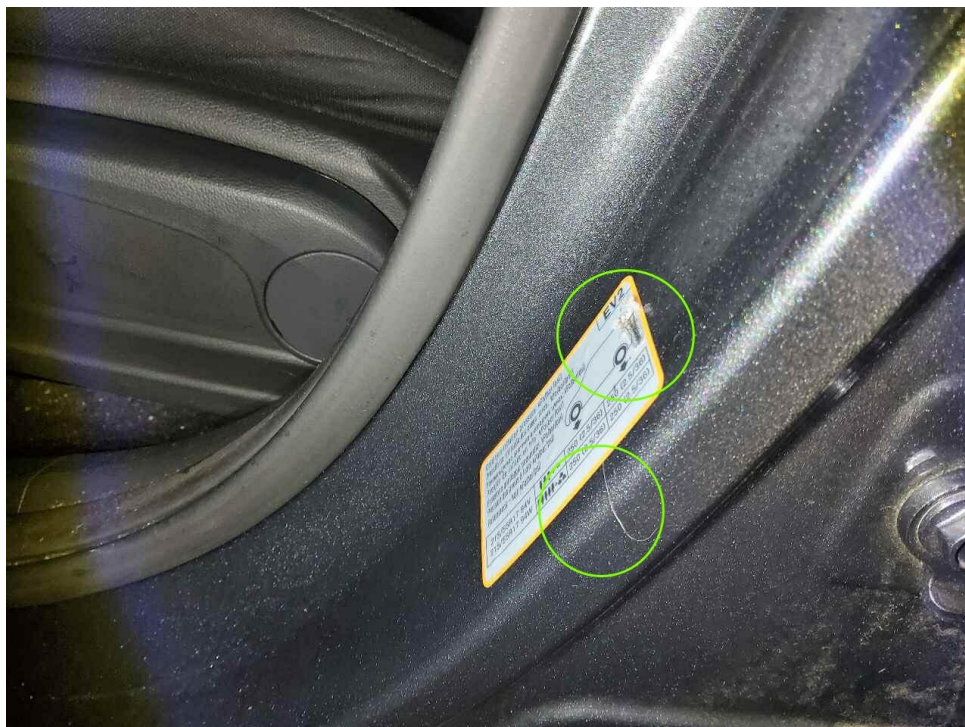
Bild 12 : Türeinstieg vorne links verschrammt und eingedellt, Aufkleber Reifendruck beschädigt

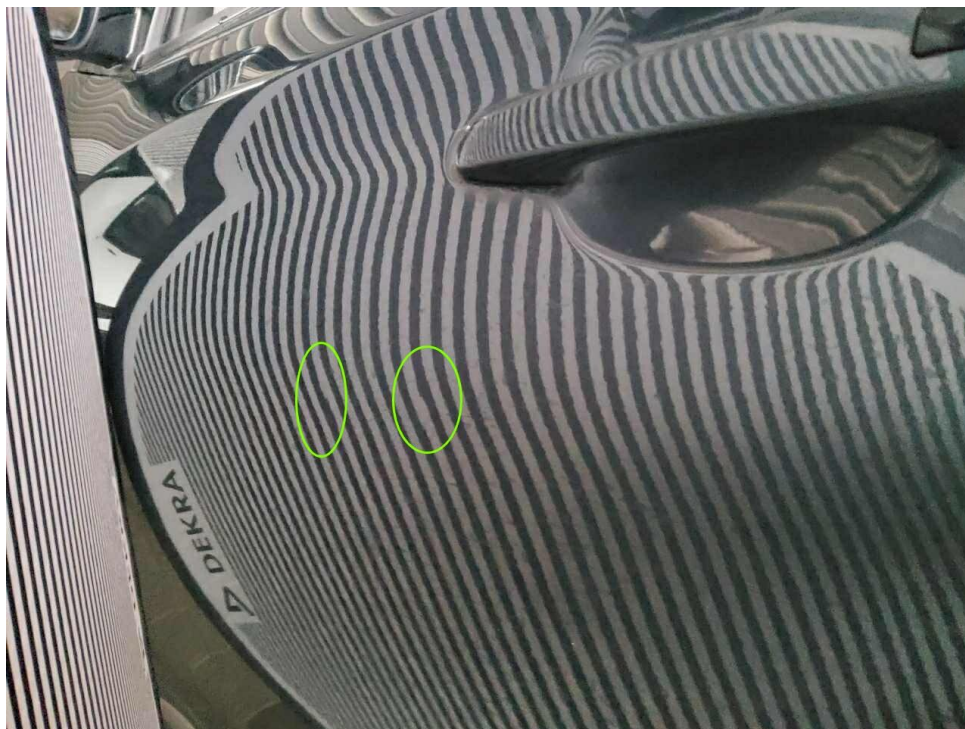
Bild 13 : Tür vorne links mehrfach eingedellt

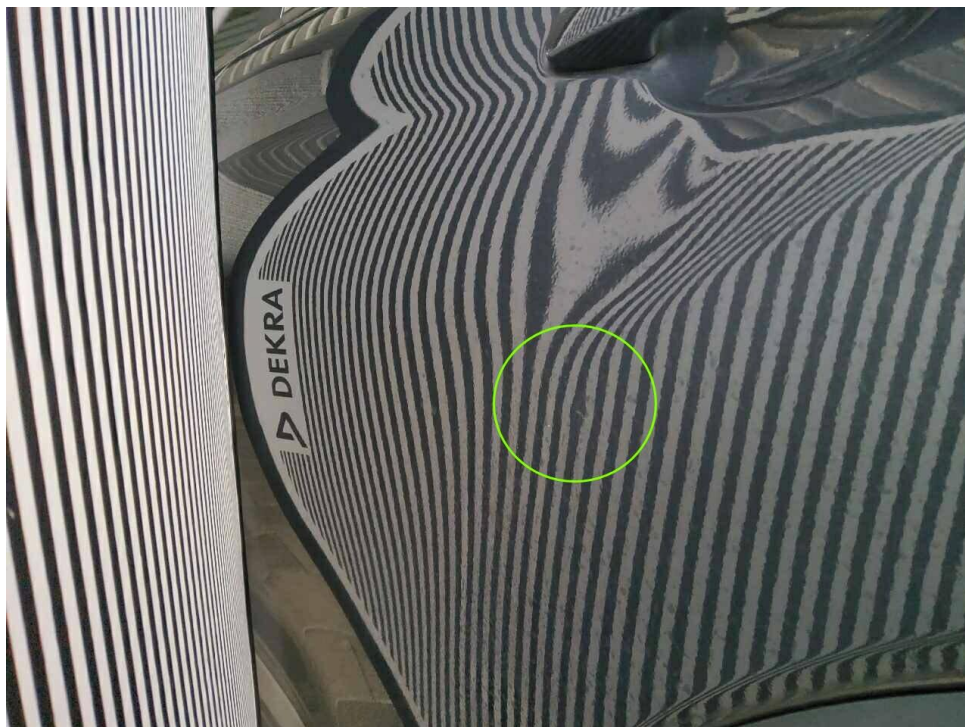
Bild 14 : Tür hinten links eingedellt

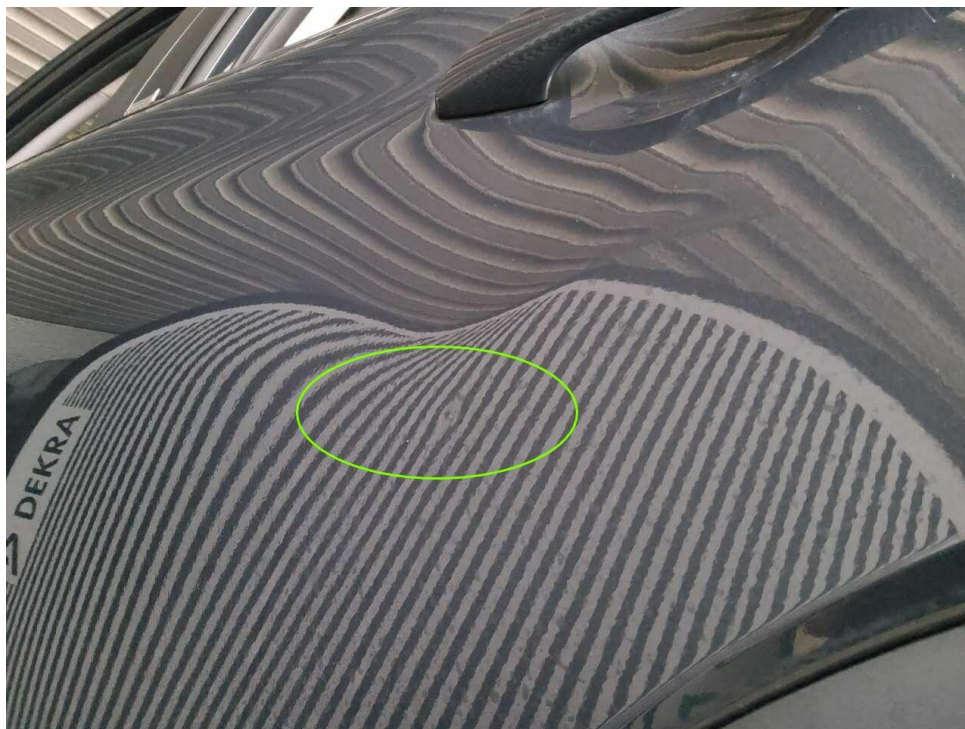
Bild 15 : Tür hinten links eingedellt
