RENAULT ESPACE

Espace dCi 160 Energy Twin Turbo Intens EDC

VIN VF1RFC00455383361
Immatriculation EC735LJ

Résumé de l'inspection

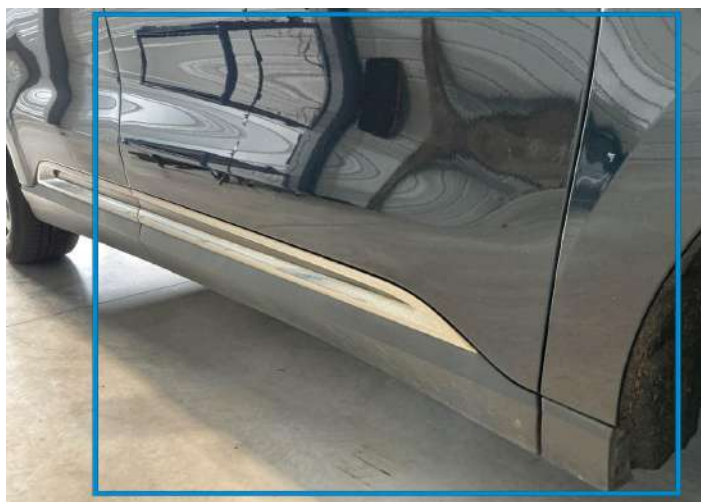
1. Porte Avant Droite
Peinture Eclat -

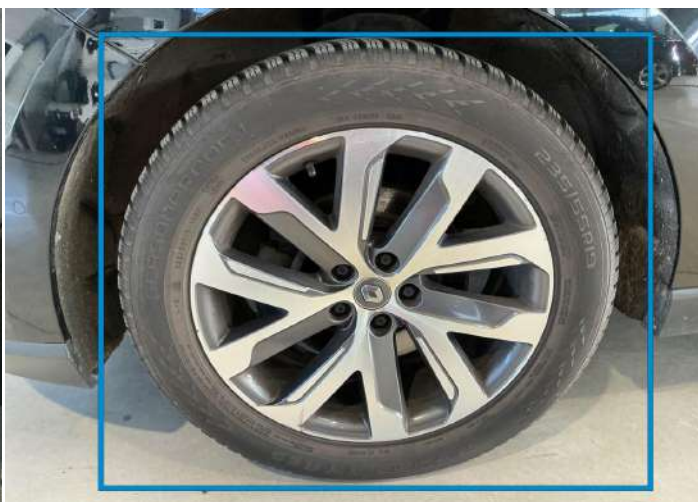
2. Jante Avant Gauche
Rayure -

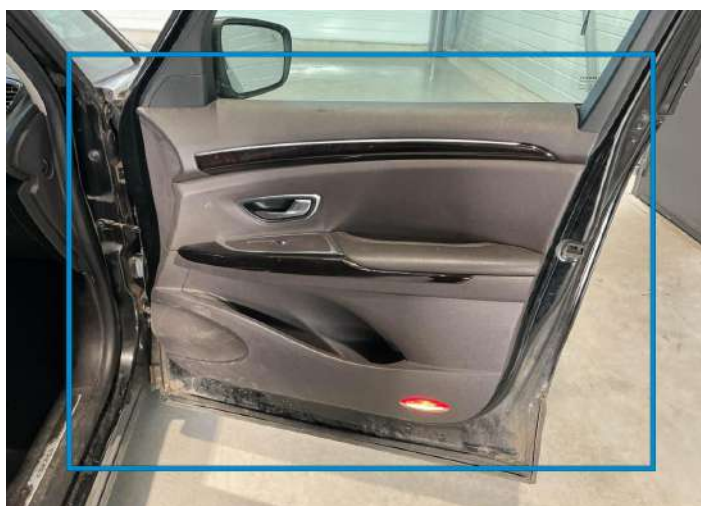
3. Garniture de porte Avant Droit
Usé -

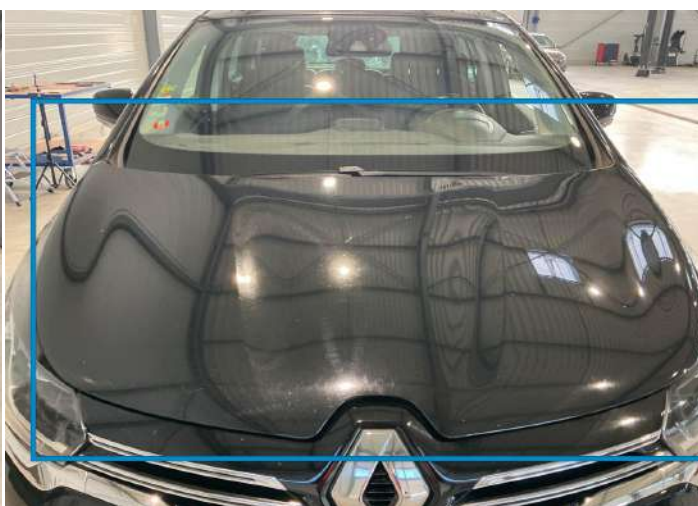
4. Capot
Peinture Rayure Ligne -

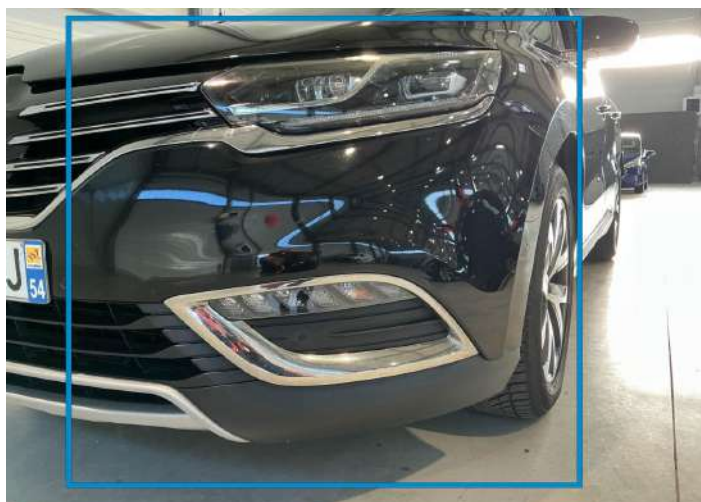
5. Coin de pare chocs Avant Gauche
Peinture Rayure Ligne -

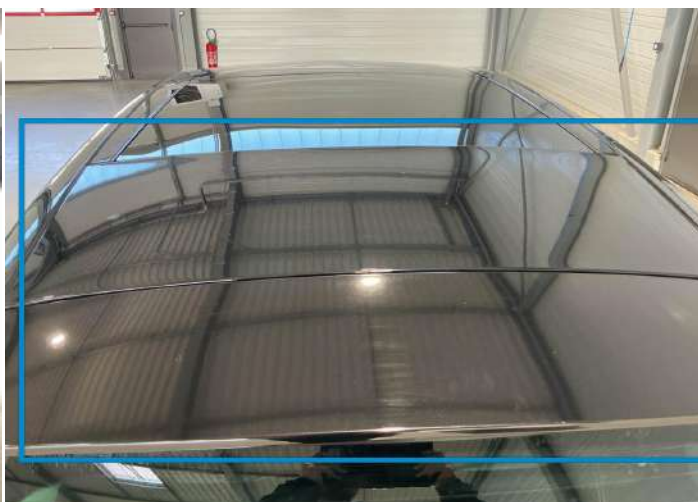
6. Pavillon
Peinture Rayure Ligne -

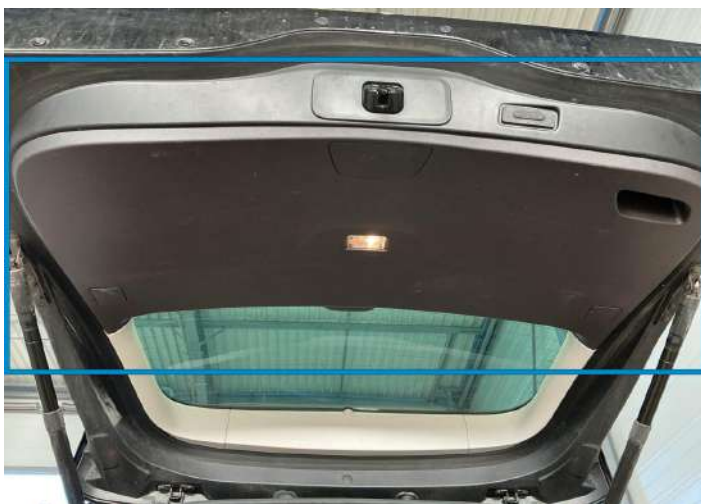
7. Garniture de hayon Arrière
Usé -

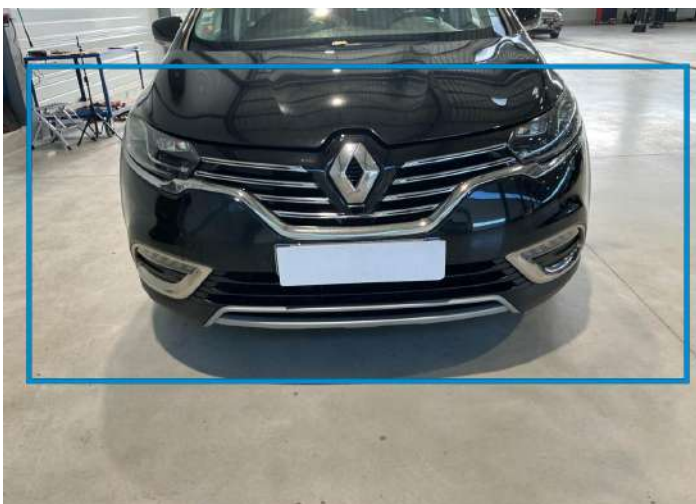
8. Pare chocs Avant
Peinture Eclat -

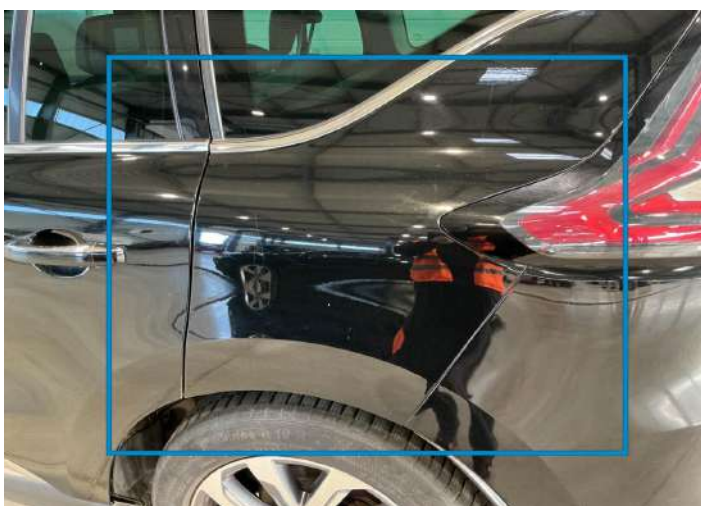
9. Aile Arrière Gauche
Peinture Rayure Ligne -

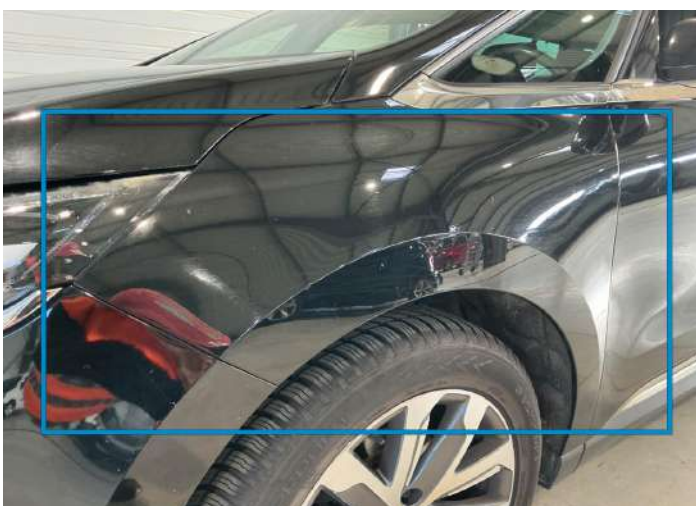
10. Aile Avant Gauche
Peinture Rayure Ligne -

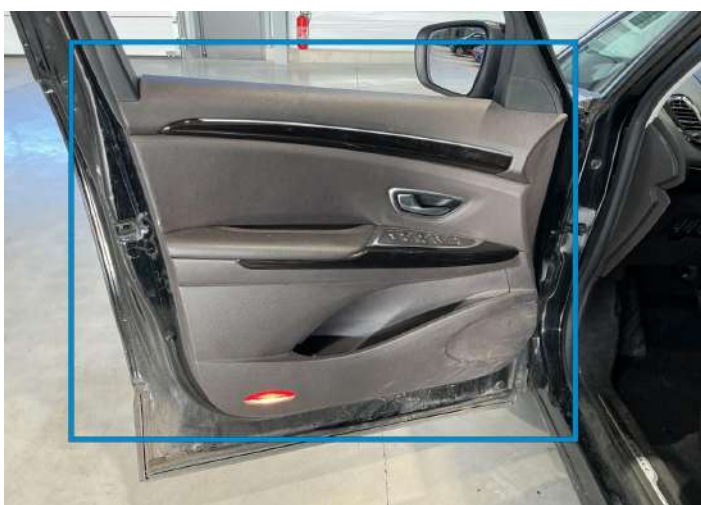
11. Garniture de porte Avant Gauche
Usé -

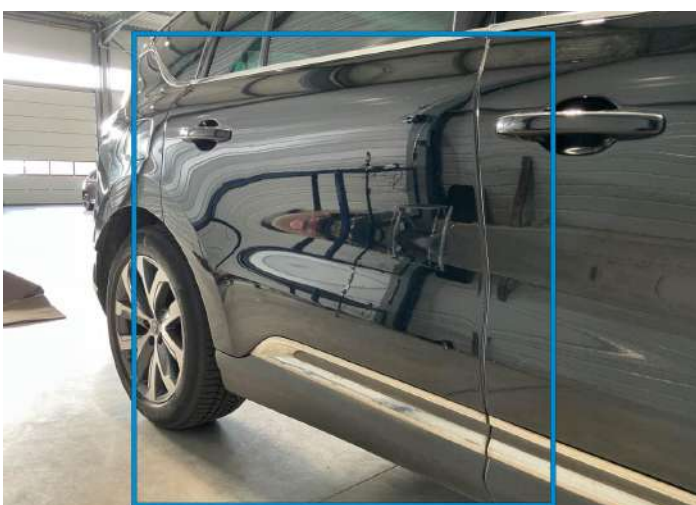
12. Porte Arrière Droite
Enfoncement Bosse -
Plus éclats zone gravillonnées sur l'ensemble du bas de la
porte.

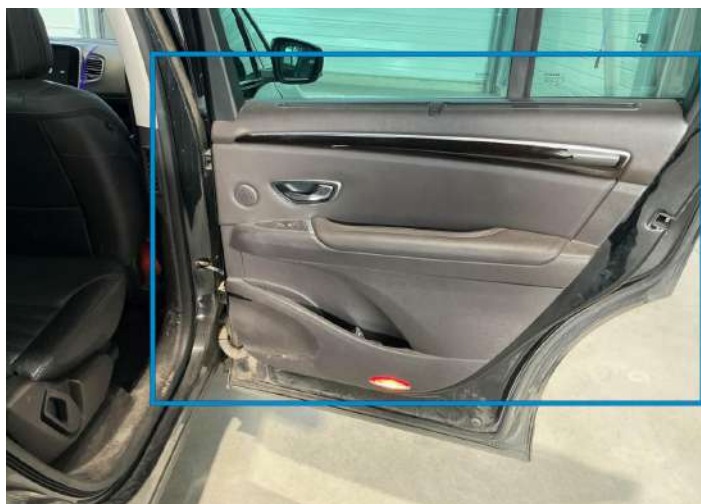
13. Garniture de porte Arrière Droit
Usé -

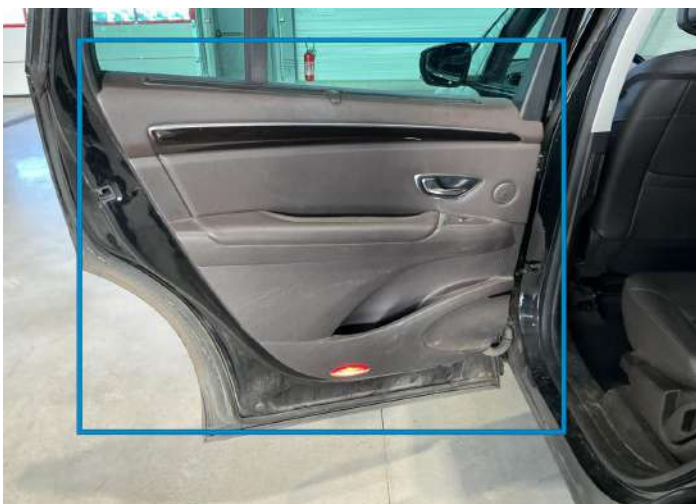
14. Garniture de porte Arrière Gauche
Usé -

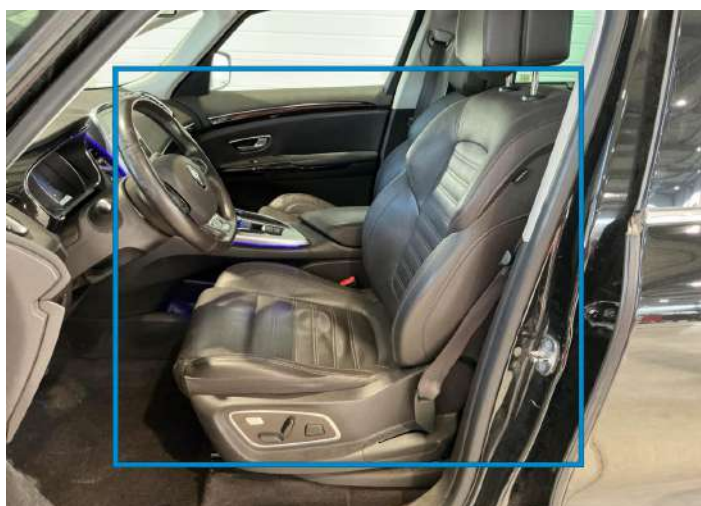
15. Revêtement assise Avant Gauche
Usé -

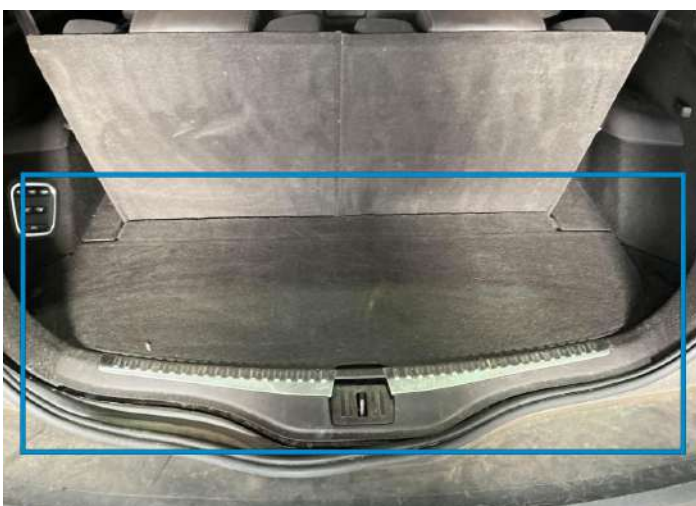
16. Garniture coffre Arrière
Usé -

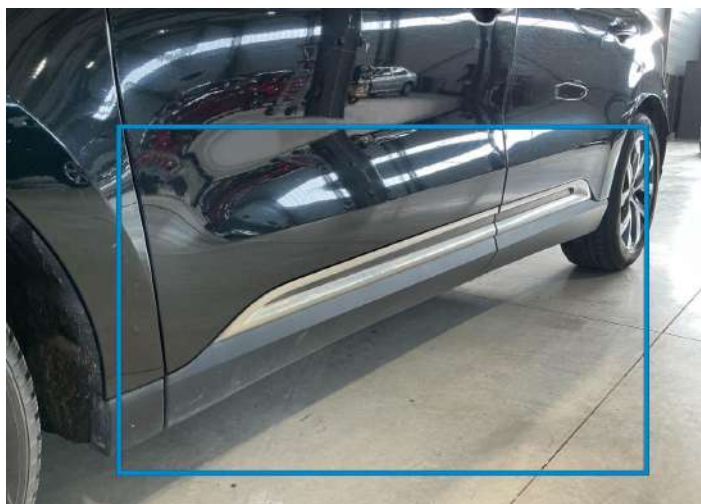
17. Bas de caisse Centre Gauche
Peinture Eclat -

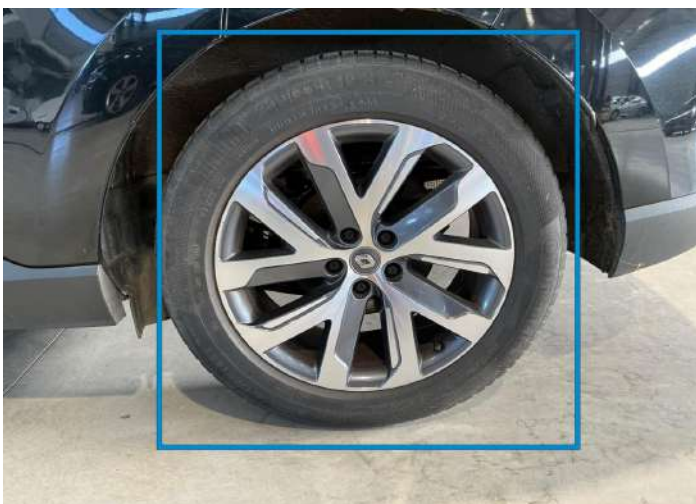
18. Jante Arrière Gauche
Rayure -

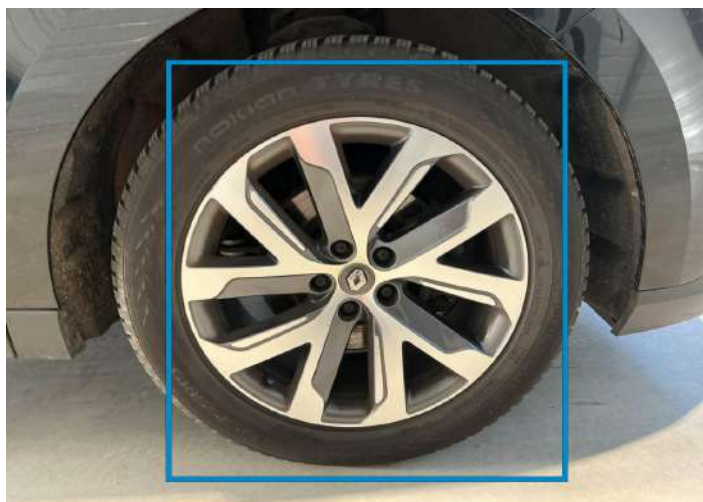
19. Jante Avant Droite
Rayure -

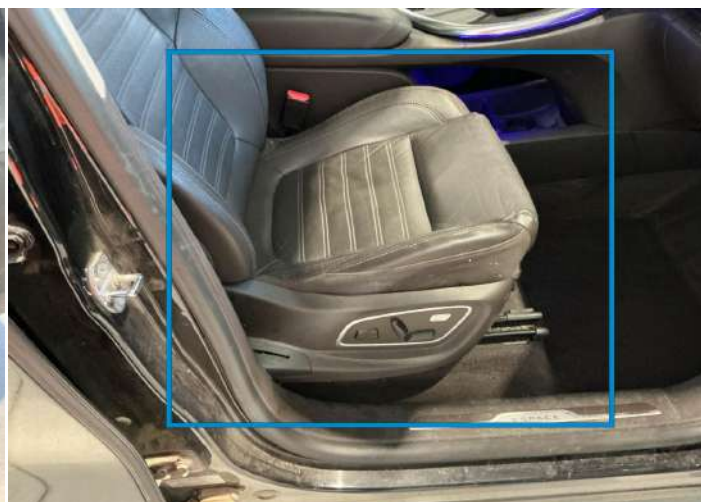
20. Revêtement assise Avant Droit
Usé -

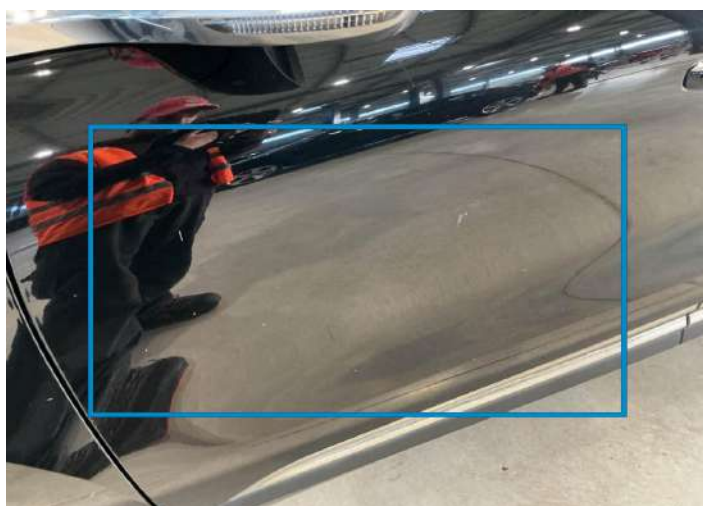
21. Porte Avant Gauche
Peinture Rayure Ligne -

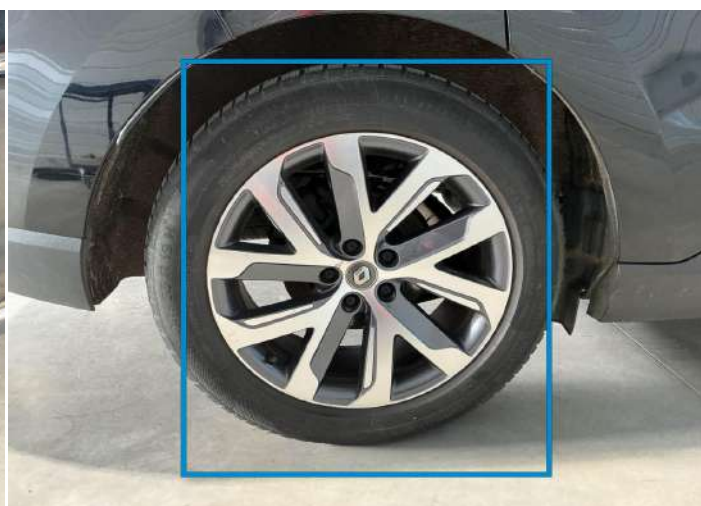
22. Jante Arrière Droite
Rayure -

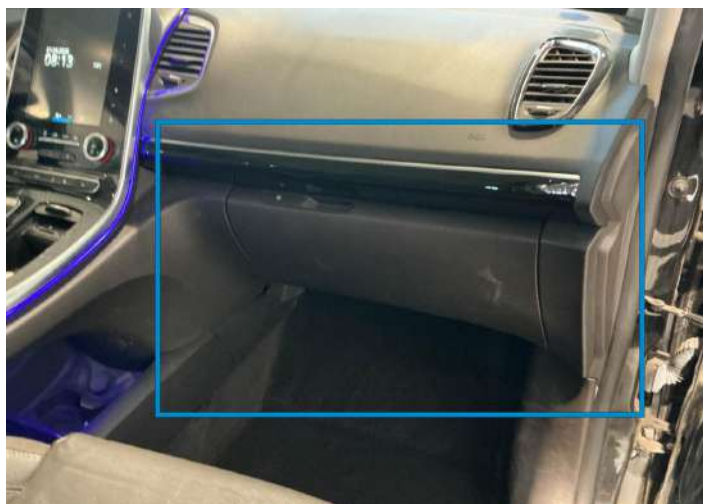
23. Boîte à gants
Usé -

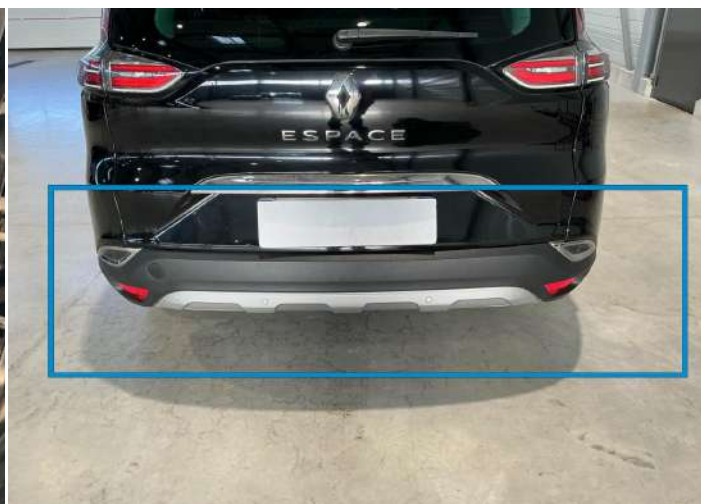
24. Pare chocs Arrière
Peinture Rayure Ligne -

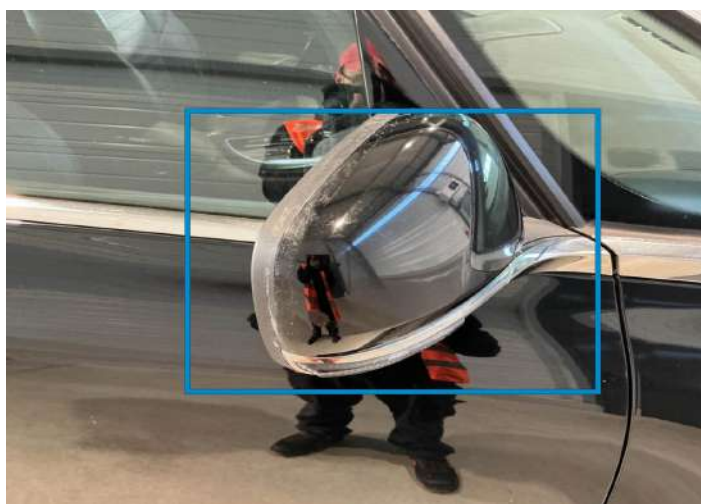
25. Coque de rétroviseur Avant Droite
Peinture Rayure Ligne -

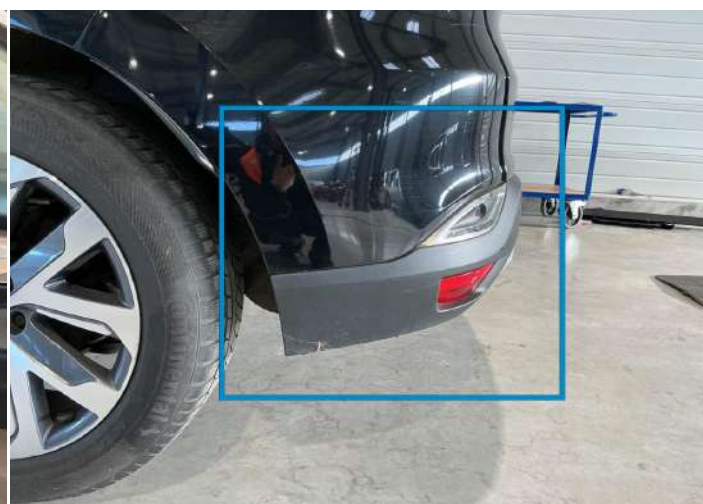
26. Coin de pare chocs Arrière Gauche
Peinture Rayure Ligne -

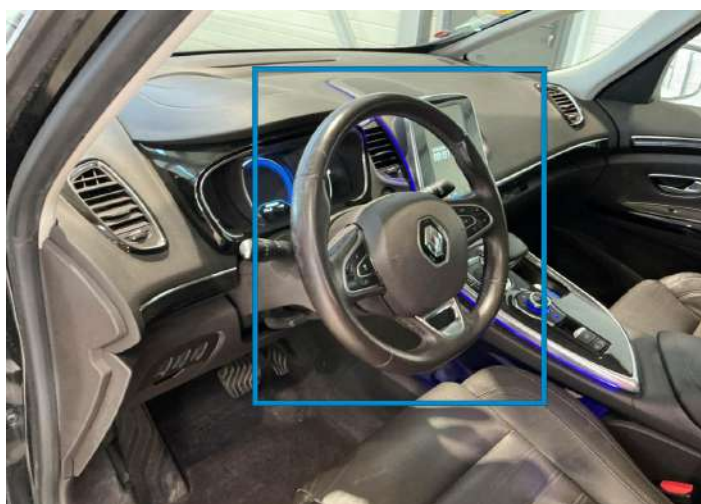
27. Volant
Usé -

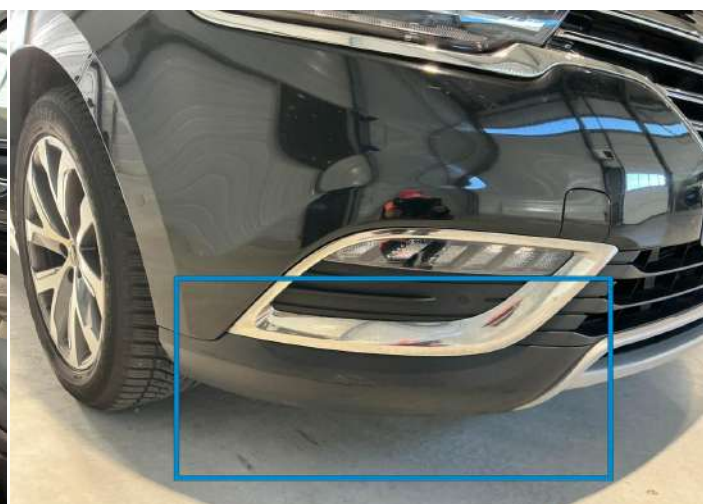
28. Coin de pare chocs Avant Droit
Peinture Rayure Ligne -

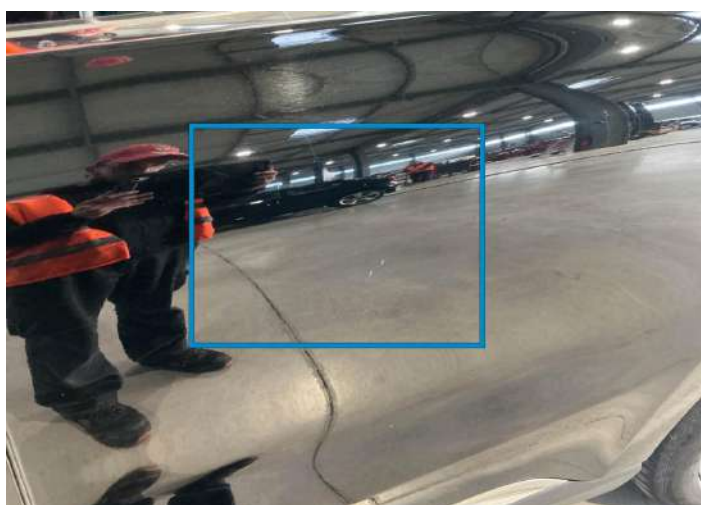
29. Porte Arrière Gauche
Peinture Rayure Ligne -

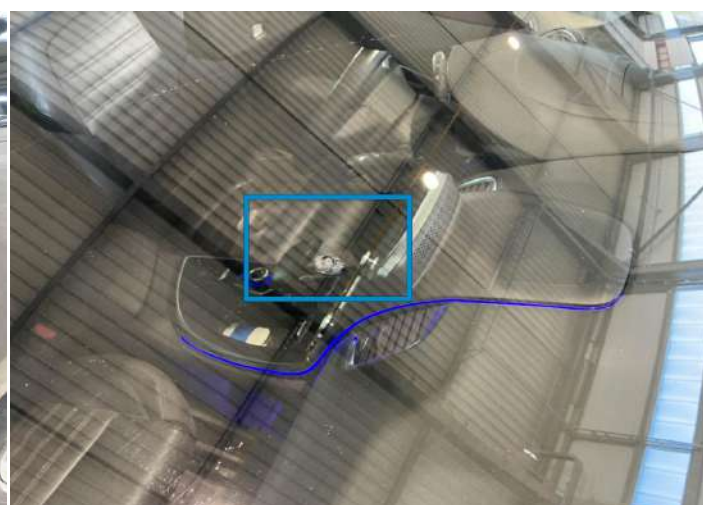
30. Pare brise Avant
Bris de glace et feux Impact -
