Zustandsbericht

Kunde :	Allane SE HCBE	Amtl. Kennzeichen :	LER-OL 84E
Berichtsnummer :	000000857773-DE968		
Referenznummer:	30986203

Hyundai Kona (OS)(2017->) Trend Elektro 2WD

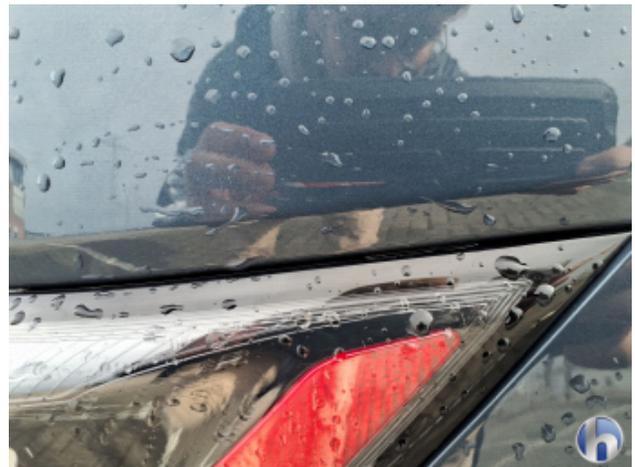
1. Seitenwand - Hinten - Rechts
Gebrauchsspuren - Ohne Reparatur

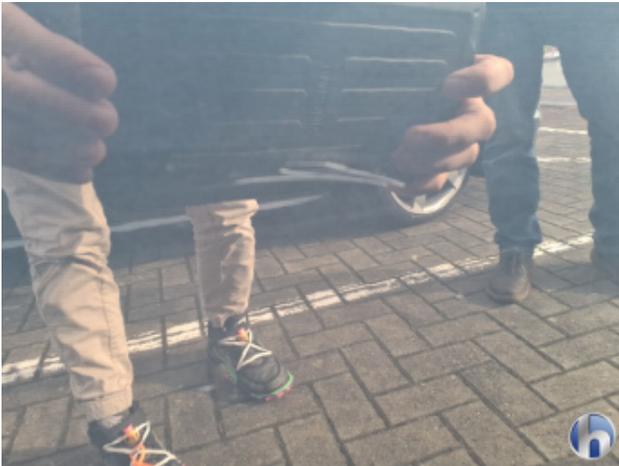
2. Tür Vorne - Rechts
Kratzer - Smart Repair

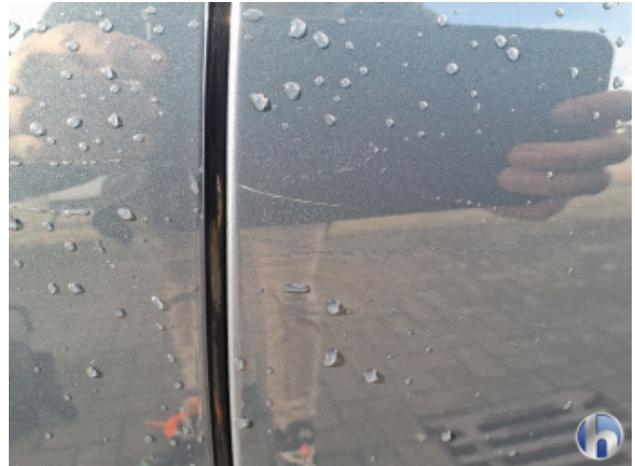
3. Tür Hinten - Links
Gebrauchsspuren - Ohne Reparatur

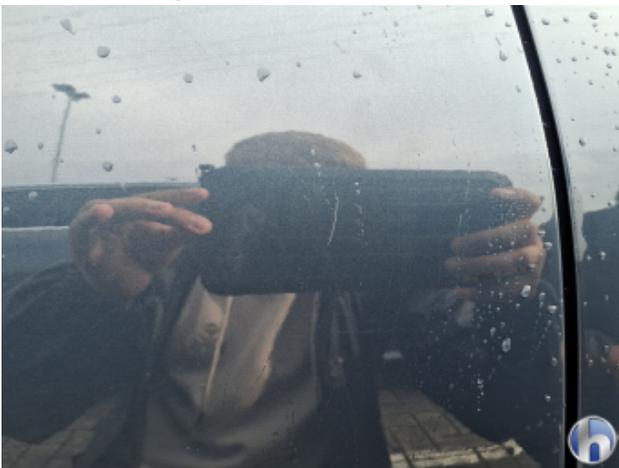
4. Tür Hinten - Rechts
Kratzer - Lackieren

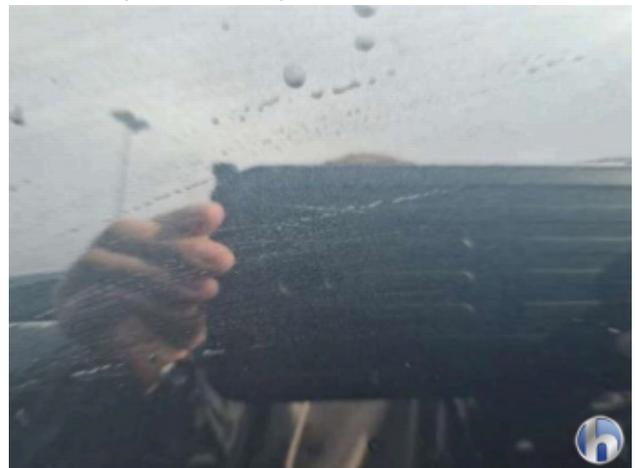
4. Tür Hinten - Rechts
Kratzer - Lackieren

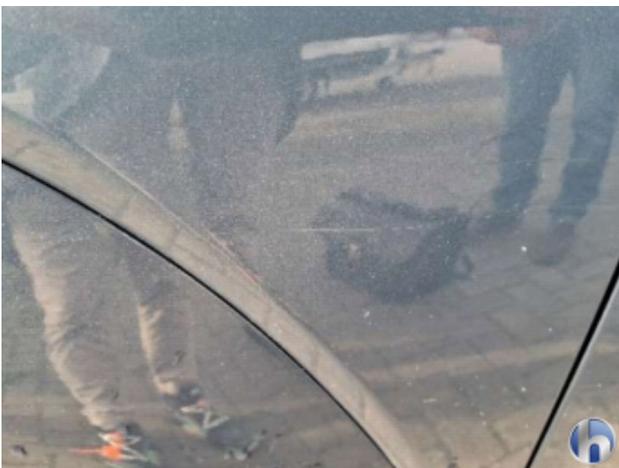
5. Kotflügel Vorne - Links
Kratzer - Lackieren

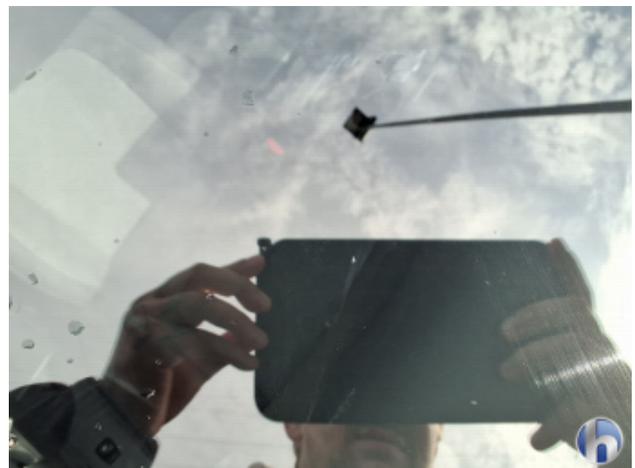
6. Windschutzscheibe
Gebrauchsspuren - Ohne Reparatur
