# RENAULT KANGOO EXPRESS MAXI ZE - 2013

Marque:	<b>RENAULT</b>	Plaque d'immatriculation:	<b>1WXZ242</b>
Boîte de vitesses:		Couleur de la carrosserie:	
Modèle:	<b>KANGOO EXPRESS MAXI ZE - 2013</b>	NIV:	<b>VF1FW000564171089</b>
Type de carburant:		Puissance:	<b>44 kW</b>
Version:	<b>ZE 33 B-Buy (EU6) STOCK</b>	Première immatriculation	<b>22/10/2019</b>
Kilométrage:	<b>18576 km</b>	Nombre de portes:

## Résumé des dommages

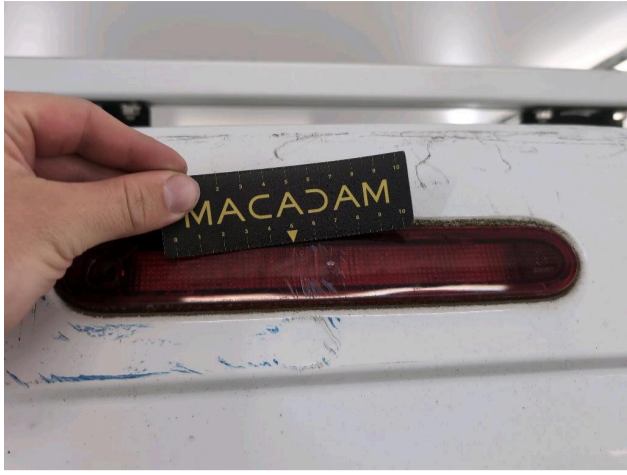
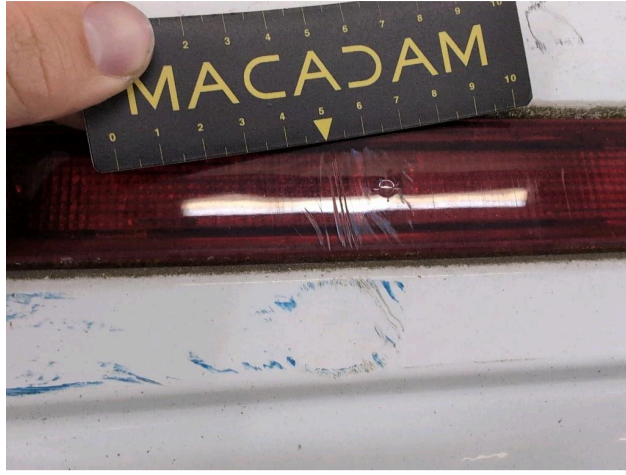
### 3ème feu stop

Griffe(s)  
E - Remplacer  
Arrière

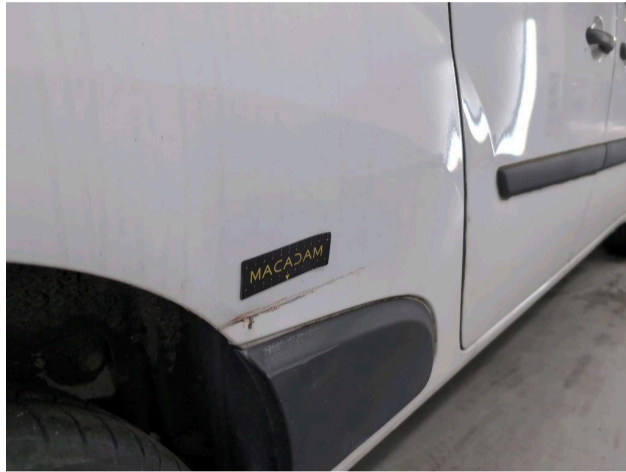
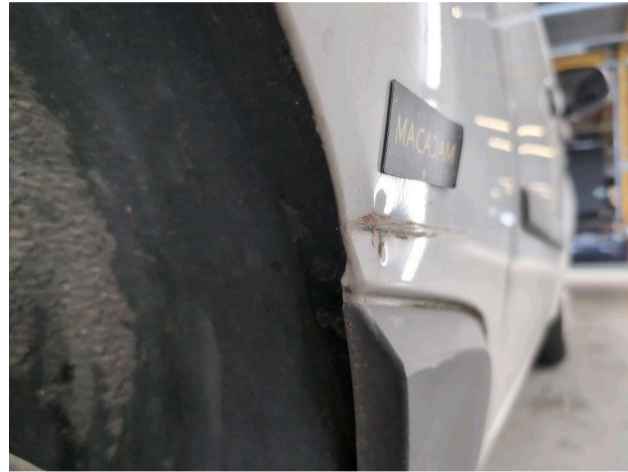
### Aile ARD

Bosse(s) et griffe(s)  
LI - Réparer et peindre (complet)  
Droite

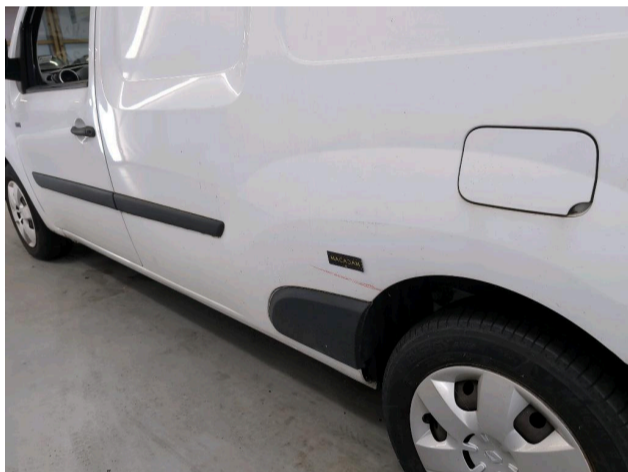
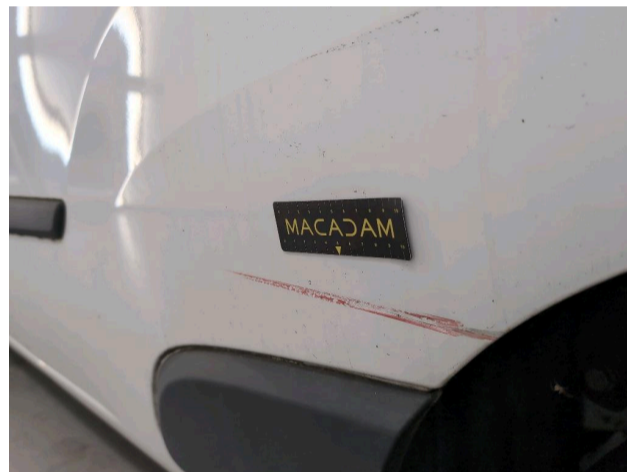
### Aile ARG

Griffe(s)  
Peindre  
Gauche

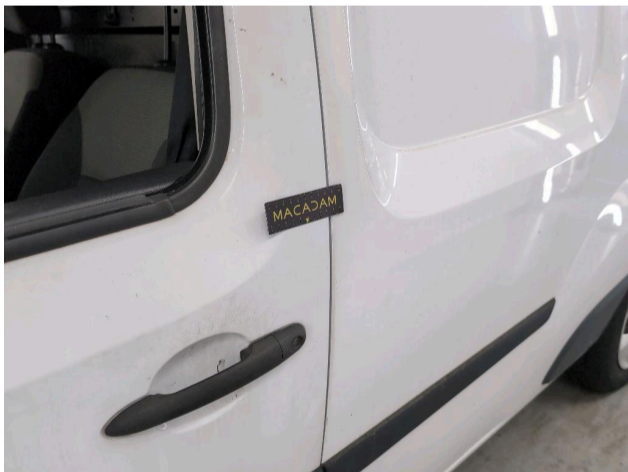
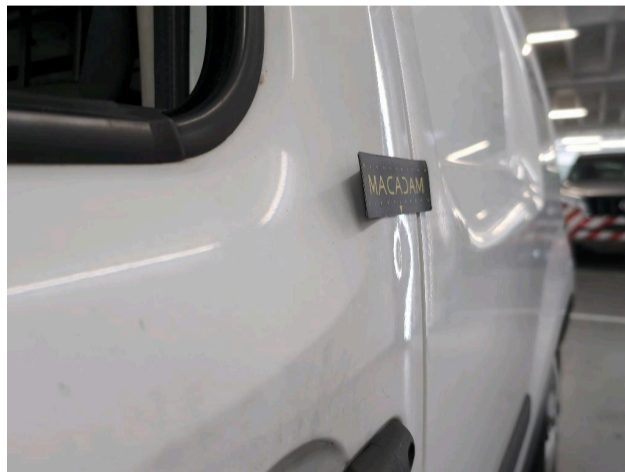
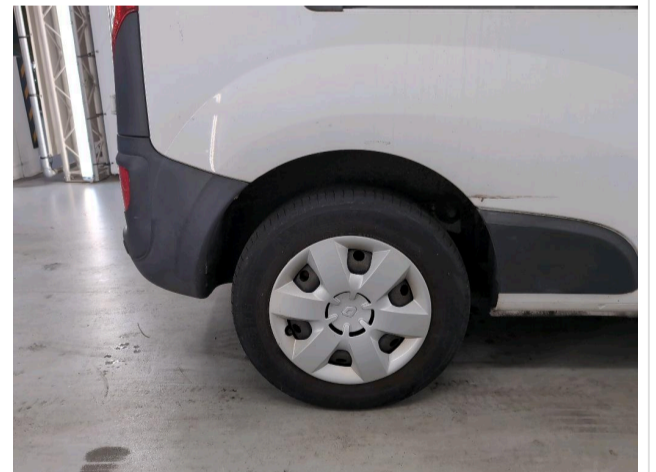
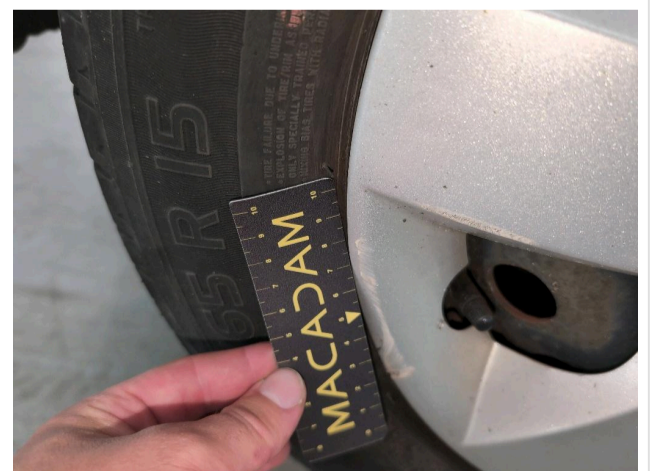
### Carrosserie

Endommagé  
Acceptable  
Toit & autres

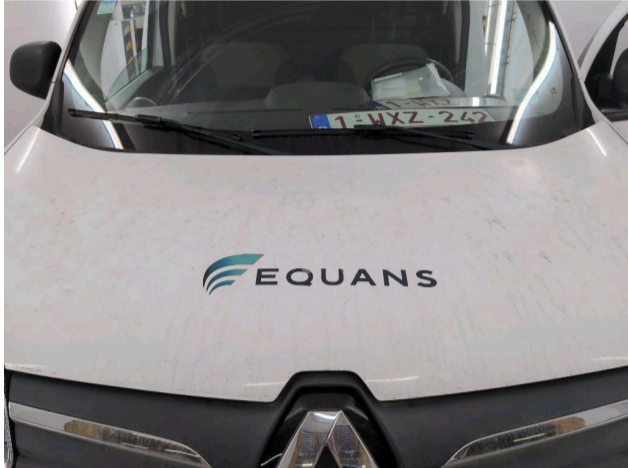
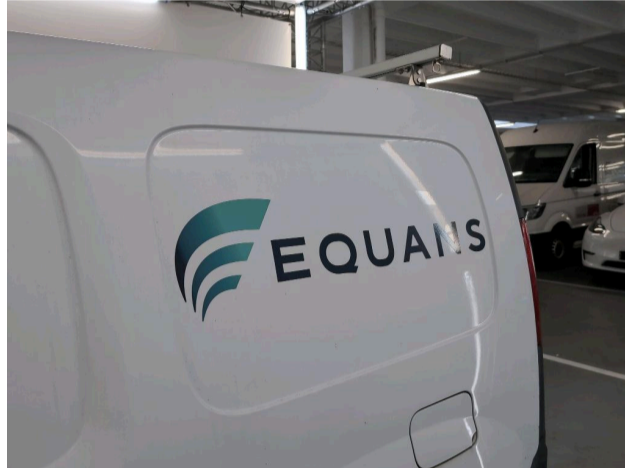
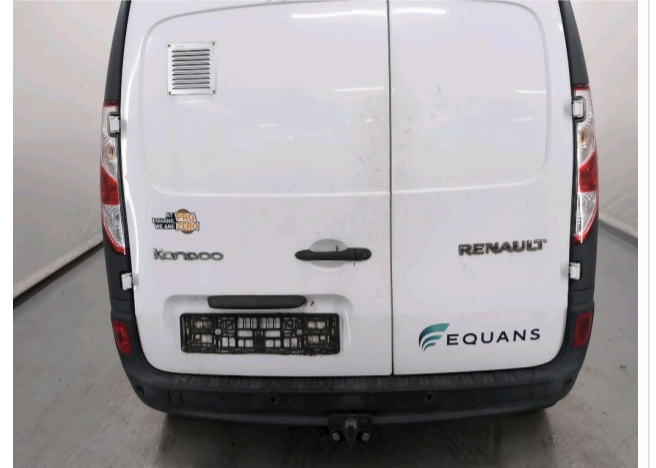
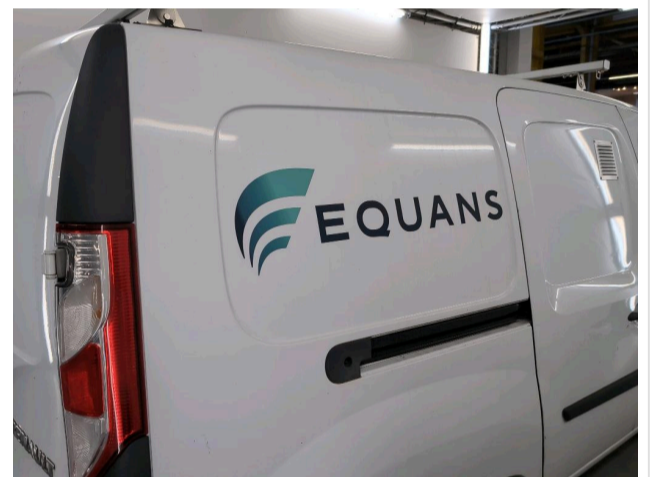
**Carrosserie**  
Lettré  
Dépose logo  
Toit & autres

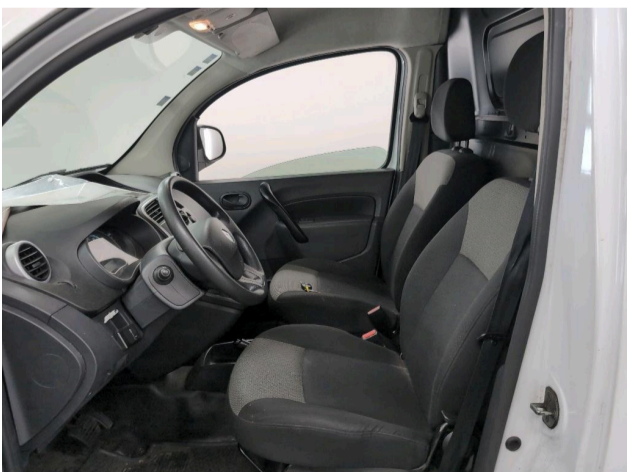
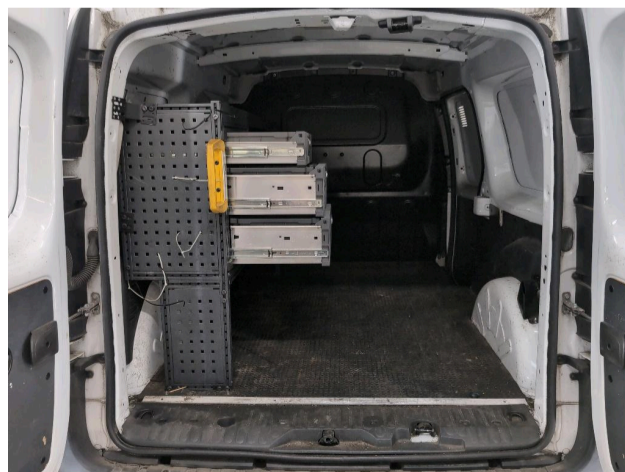
**Intérieur**  
Endommagé  
Acceptable  
Intérieur

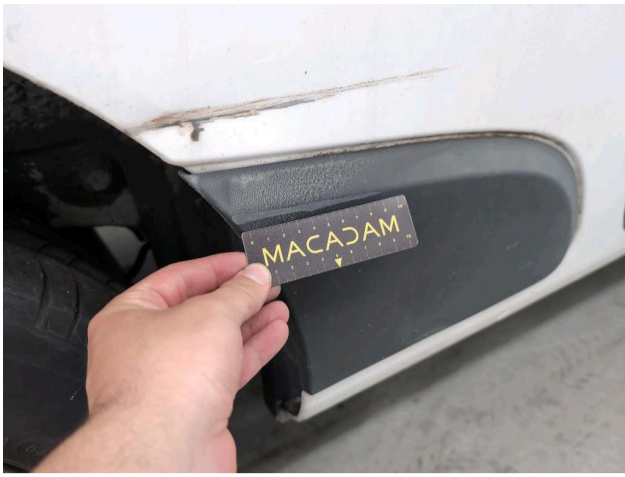
**Moulure d'aile ARD**

Griffe(s)  
E - Remplacer  
Droite

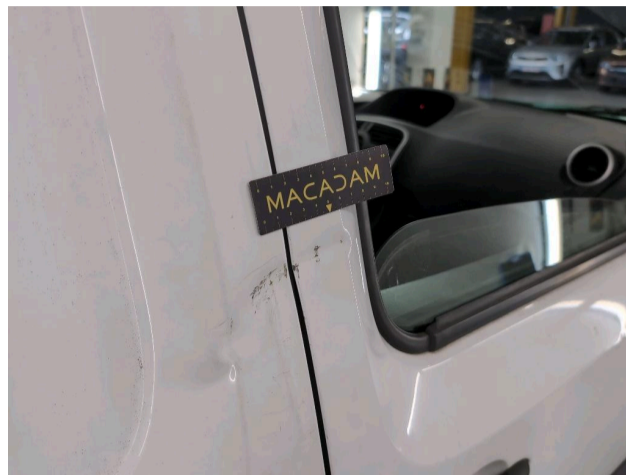
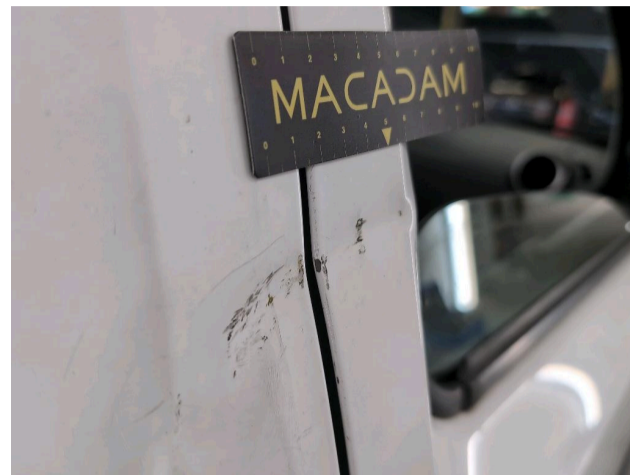
**Porte AVD**

Bosse(s) et griffe(s)  
LI - Réparer et peindre (complet)  
Droite

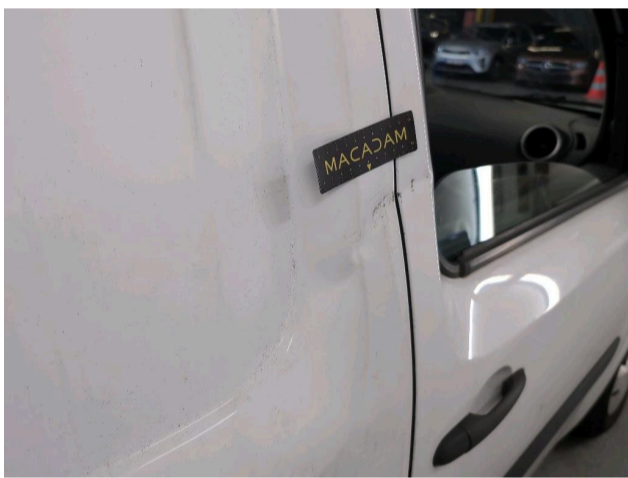
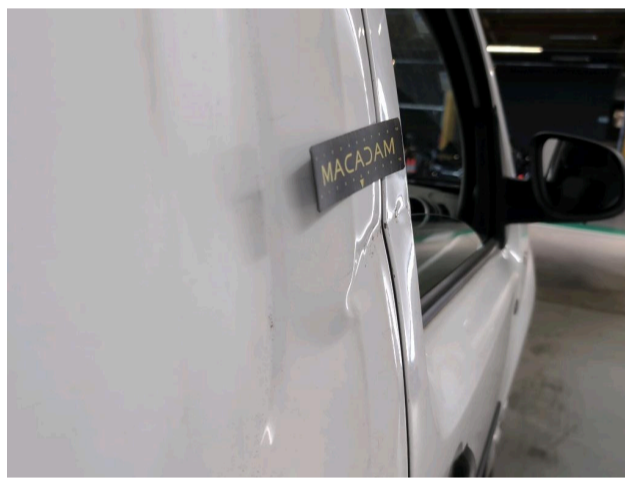
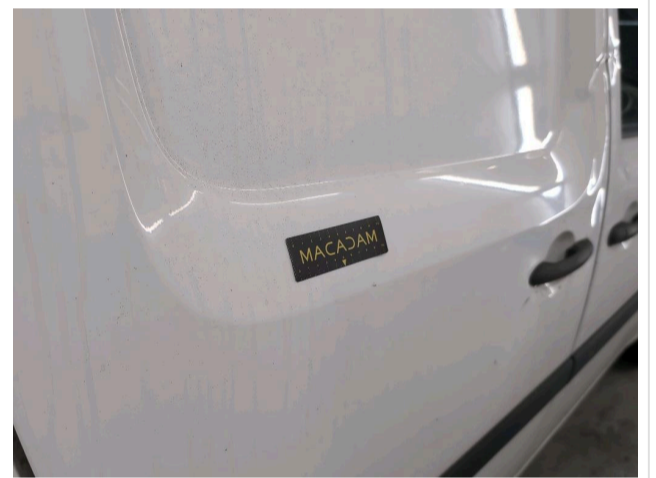
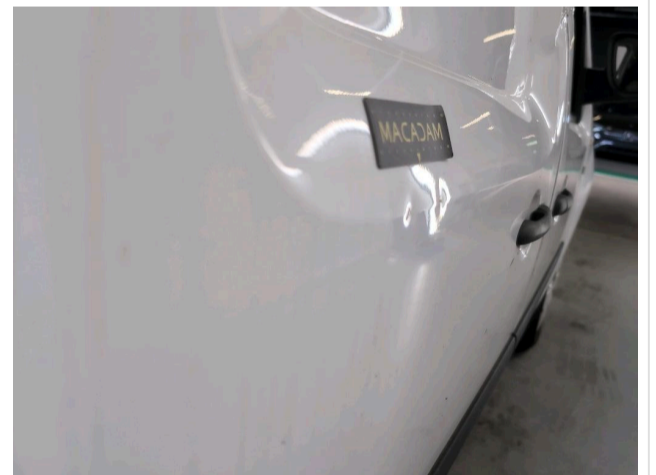
**Porte coulissante D**

Bosse(s) et griffe(s)  
LI - Réparer et peindre (complet)  
Droite

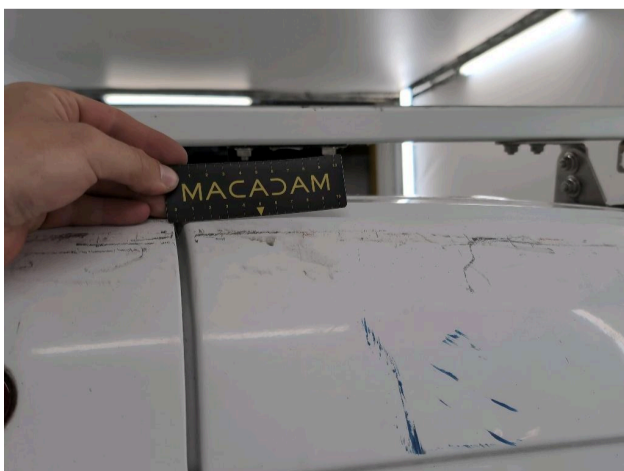
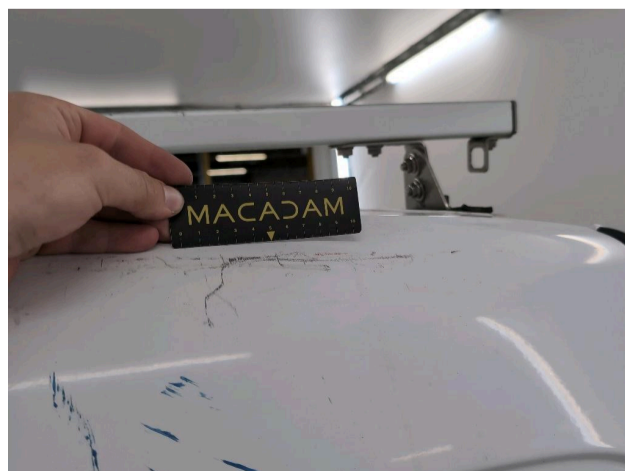
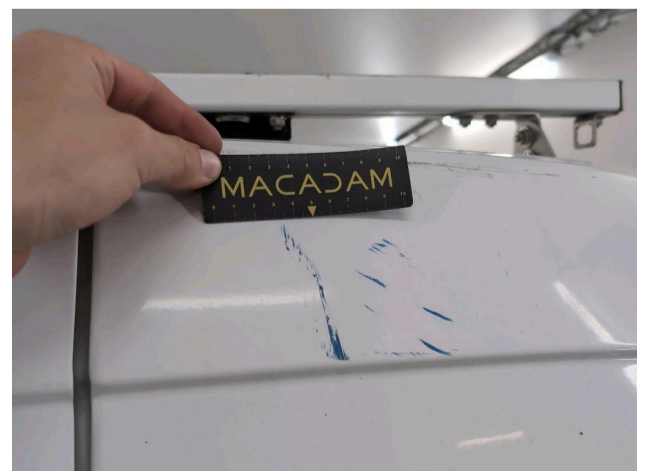
**Porte de malle AR D**

Griffe(s)  
Peindre  
Arrière

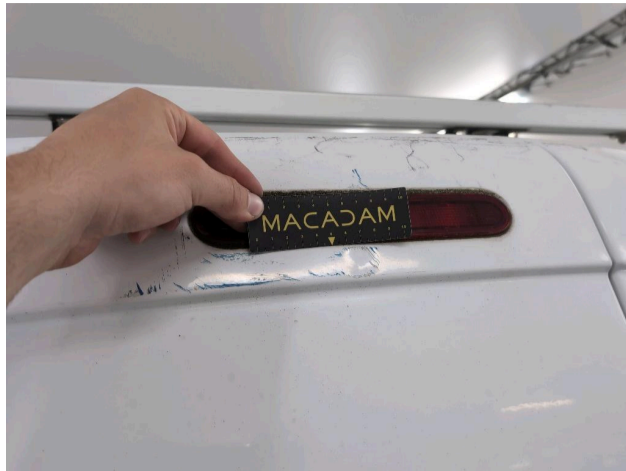
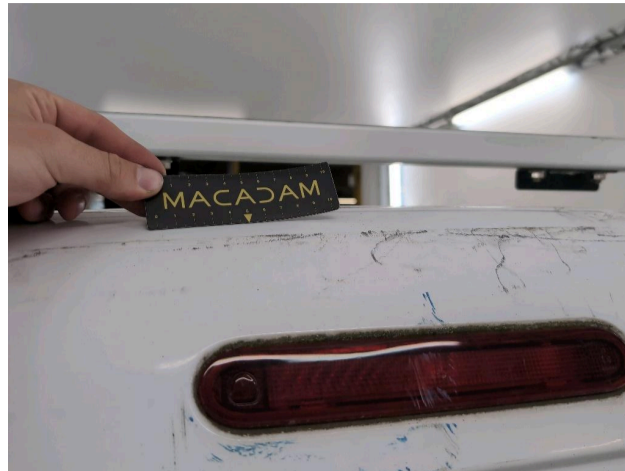
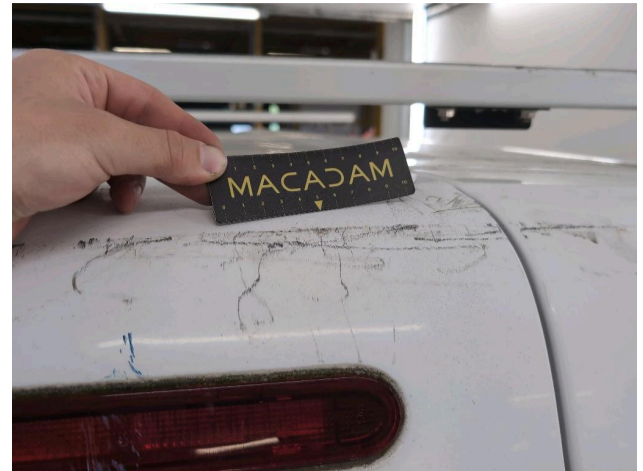
## Porte de malle AR G

Bosse(s) et griffe(s)

LI - Réparer et peindre (complet)
