## Wertgutachten

Berichtsnummer : 0000000809682-DE925  
Amtl. Kennzeichen : H-KW 8383

#### Hyundai Kona (OS)(2017->) Trend Elektro 2WD

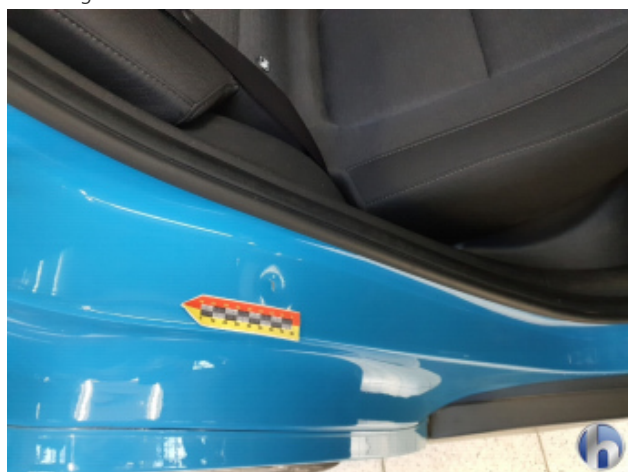
| <b>Karosserie außen</b> | | | | | |
|---|---|---|---|---|---|
| 1. Türeinstieg Hinten - Rechts | Kratzer Tief Bis Grundierung | Smart Repair | 80,00 € | Voll | 80,00 € |

1. Türeinstieg Hinten - Rechts  
Kratzer Tief Bis Grundierung - Smart Repair 80,00 € / 80,00 €

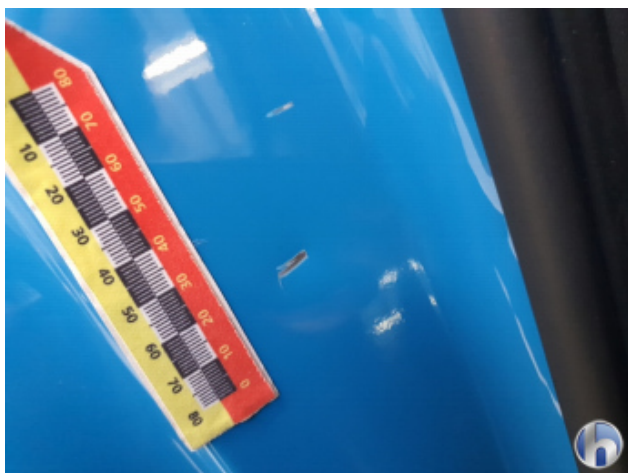
1. Türeinstieg Hinten - Rechts

**Kratzer Tief Bis Grundierung - Smart Repair 80,00 € / 80,00 €**
