Zustandsbericht ohne Ausstattung

Erstzulassung	04.12.2020	Letzte Zulassung	04.12.2020
Fahrzeugart	Personenkraftwagen	Hersteller	Hyundai
Typ / Verkaufsbez.	Kona (OS)(2017->) / Kona Elektro 2WD	Aufbauart	Limousine
Türen	5	Sitzplätze	5
Fahrzeug-Ident.-Nr.	KMHK281HFLU110511	HSN / TSN	8252 / AIP
DAT Europa-Code®	013450330110001	DAT Marktindex	DE001 6093
Km-Stand abgelesen	58394	Nächste HU §29 StVZO	04 / 2026
Energiequelle / Kraftstoff	Elektro	Zylinderanzahl	
Leistung (kW)	26	Schadstoffklasse:	2017/1151;WLTP;reine Elektrofz
Getriebe / Gänge	Automatik / 3	Felgen	nicht vorhanden (nur Reifen)
Farbe / Farbe	Grau / Metallic / R3G / Grau

FLASH TEST REPORT

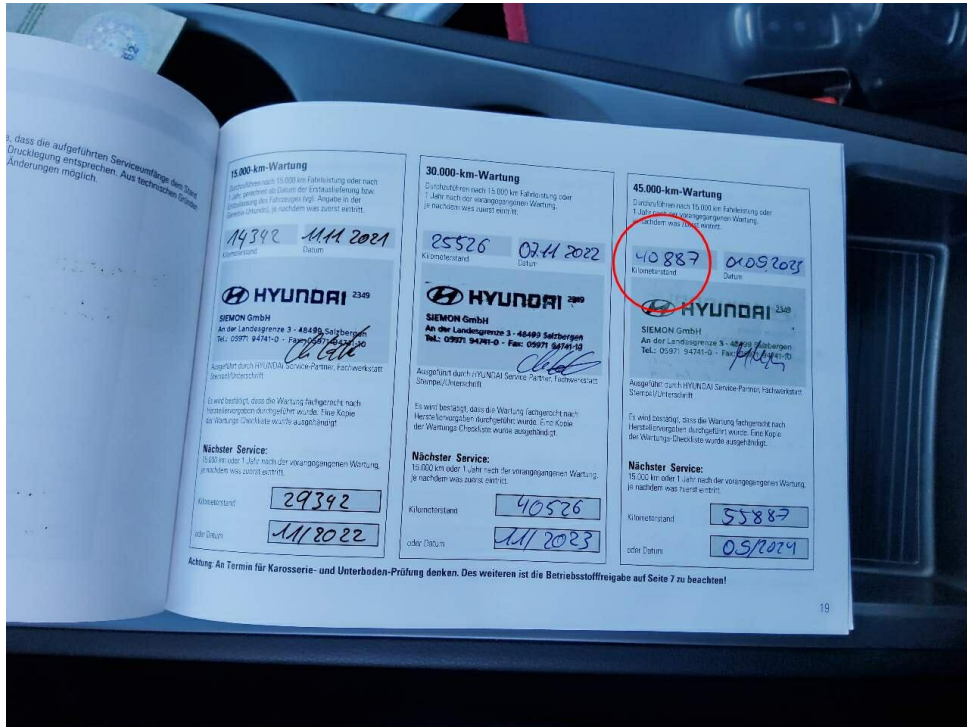
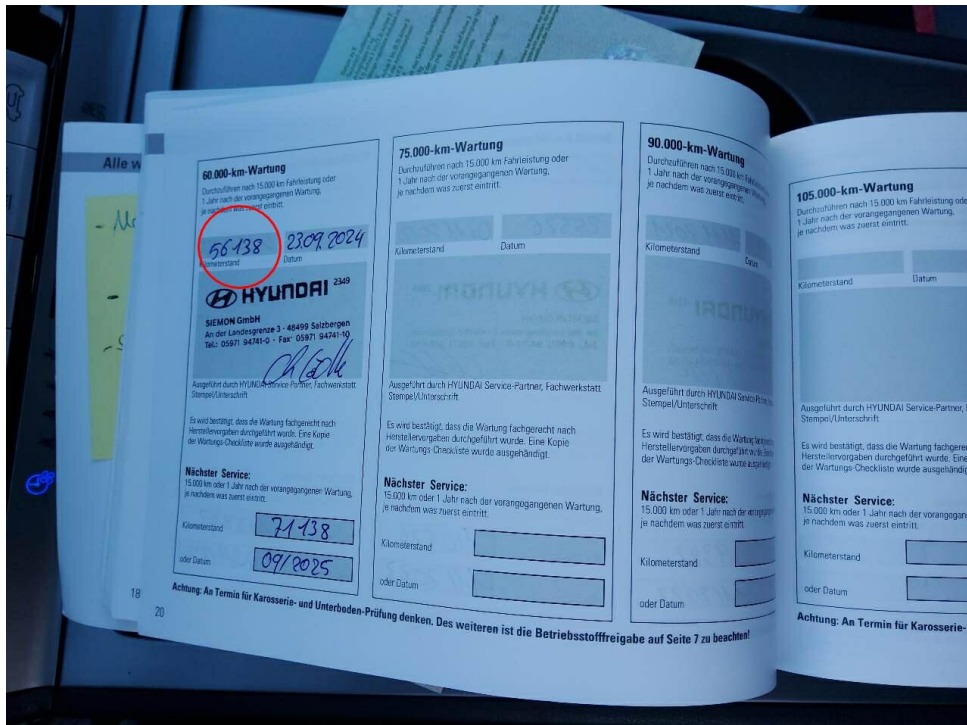
Wartungsnachweis: vollständig
 letzte Wartung: am 23.09.2024 bei Kilometerstand 56.138

Bild 5 : Wartungsnachweise

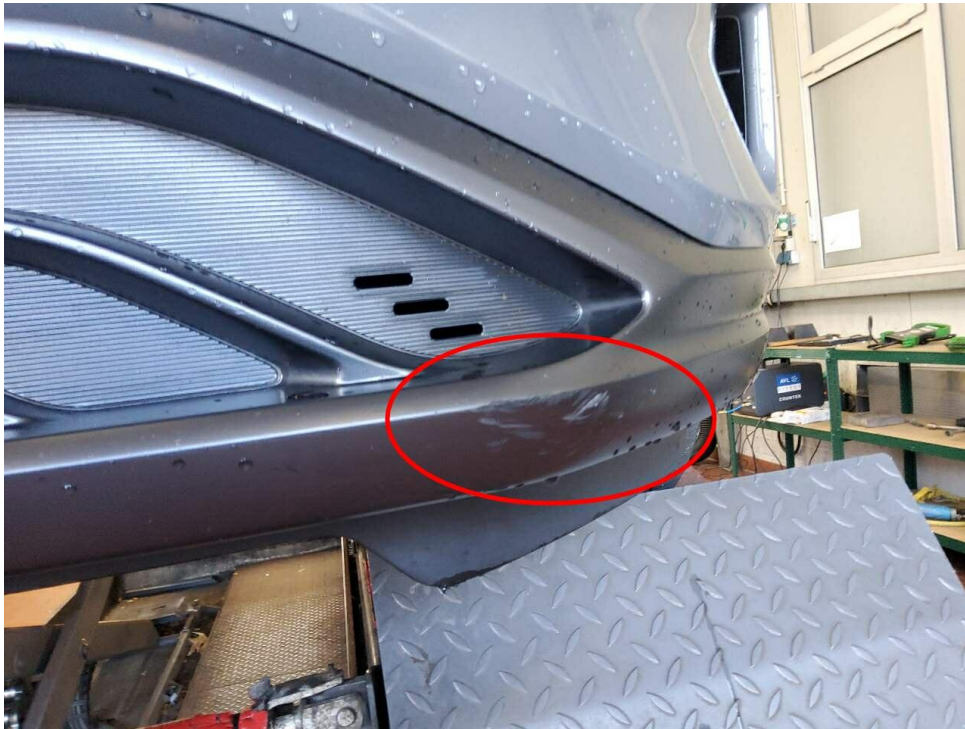
Bild 7 : Frontspoiler, zerkratzt, erneuern

1. Frontspoiler, zerkratzt, erneuern, (Bild 7)
2. Wartungsintervalle überzogen, Entfall der uneingeschränkten Herstellergarantie

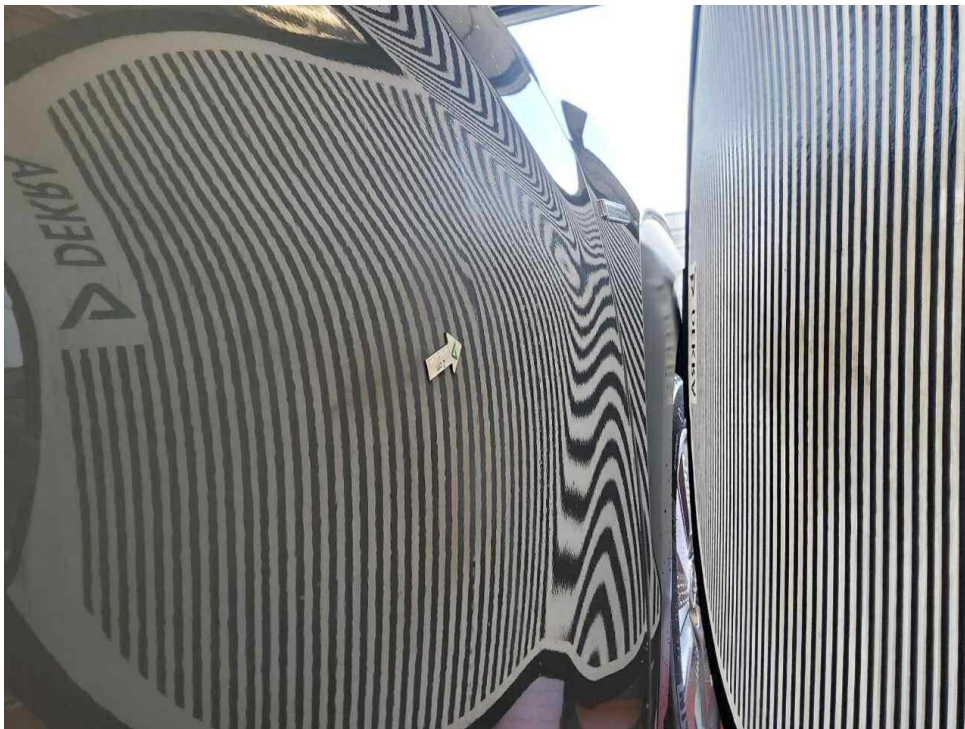
Bild 8 : Tür vorne rechts, eingedellt, drücken

3. Außenspiegel rechts Lackierung, zerkratzt, smart repair
4. Seitenteil hinten links, eingedellt, drücken (Bild 12)
5. Dach, mehrfach eingedellt, drücken (Bild 9, 10, 11)
6. Tür vorne rechts, eingedellt, drücken (Bild 8)

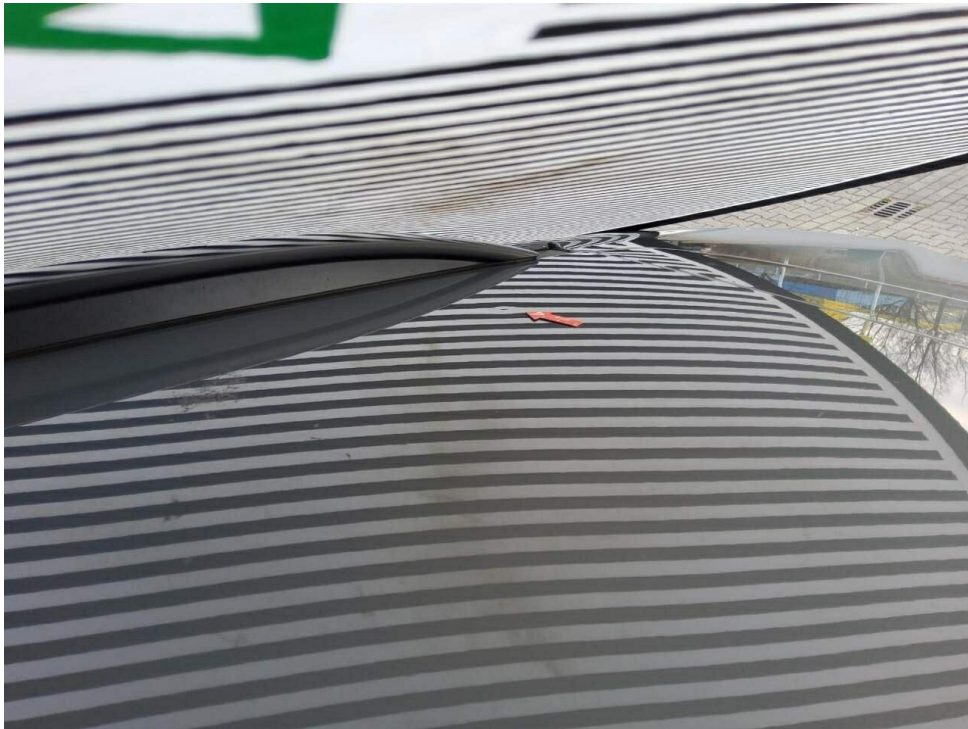
Bild 9 : Dach, mehrfach eingedellt, drücken

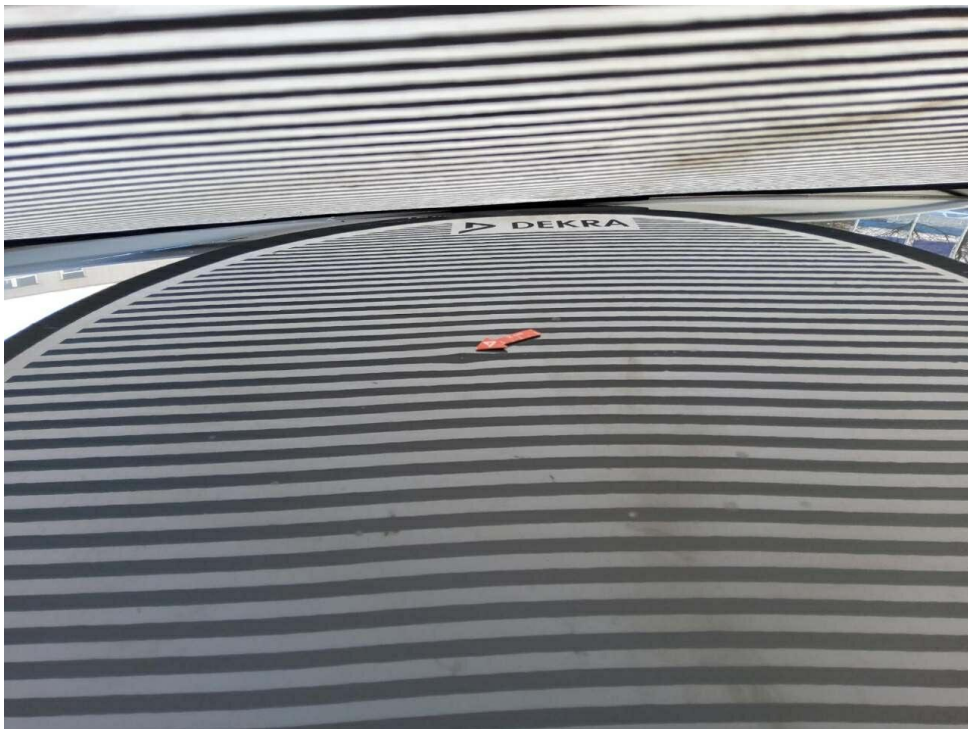
Bild 10 : Dach, mehrfach eingedellt, drücken

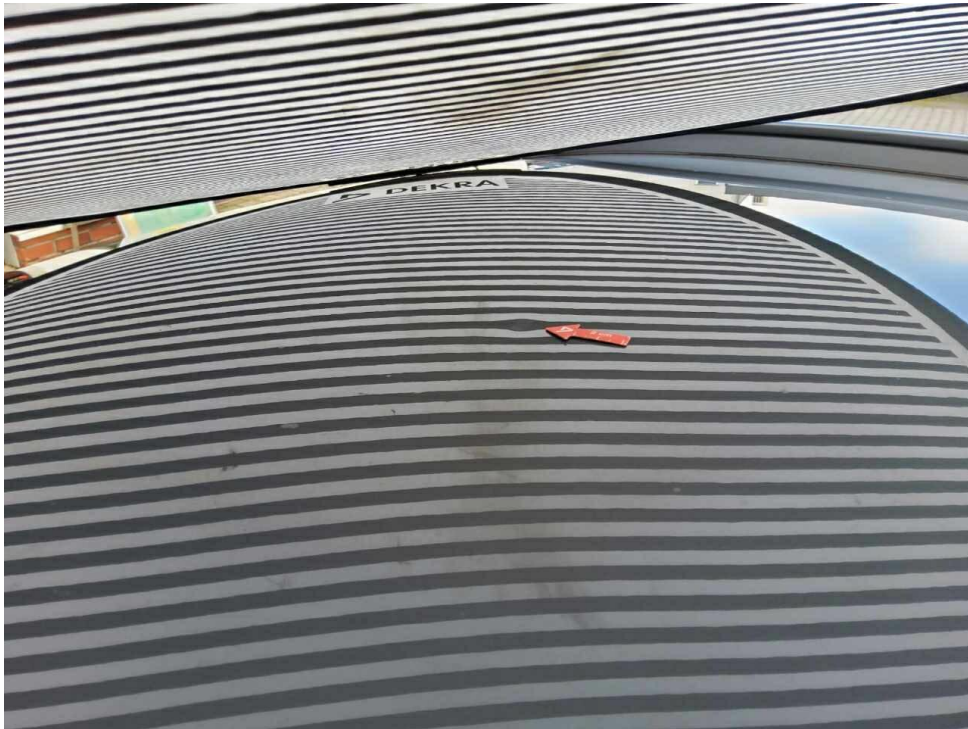
Bild 11 : Dach, mehrfach eingedellt, drücken

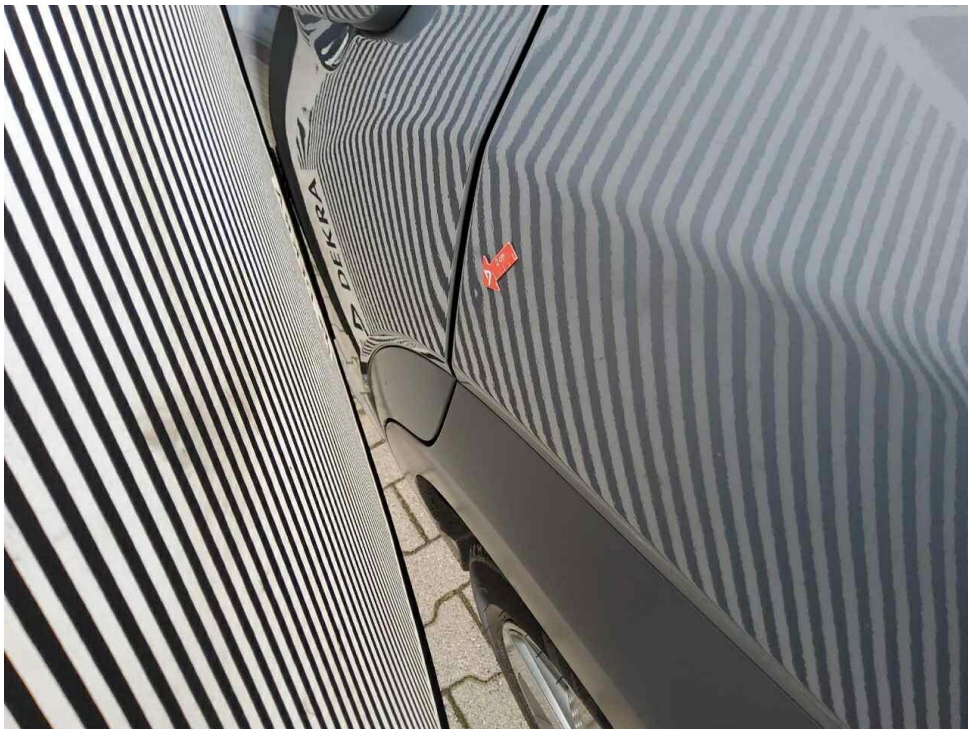
Bild 12 : Seitenteil hinten links, eingedellt, drücken
