Zustandsbericht / Minderwertgutachten

ALD AutoLeasing D GmbH Kooperationen, Nedderfeld 95, 22529 Hamburg
06.03.2025

Erstzulassung	18.01.2021	Fahrzeugart	Personenkraftwagen
Hersteller	Hyundai	Typ / Verkaufsbez.	Kona (OS)(2017->) / Kona Advantage Elektro 2WD
Aufbauart	Geländewagen	Türen	5
Fahrzeug-Ident.-Nr.	KMHK281HFLU117874	HSN / TSN	8252 / AIP
DAT Europa-Code®	013450332630001	DAT Marktindex	DE001 6105
Km-Stand abgelesen	63952	Energiequelle / Kraftstoff	Elektro
Zylinderanzahl	/	Leistung (kW)	26
Schadstoffklasse:	2017/1151;WLTP;reine Elektrofz	Getriebe	Automatik /
Felgen	Leichtmetall	Farbe / Farbe	Galaxy Grey / MIC / Metallic / R3G / Grau

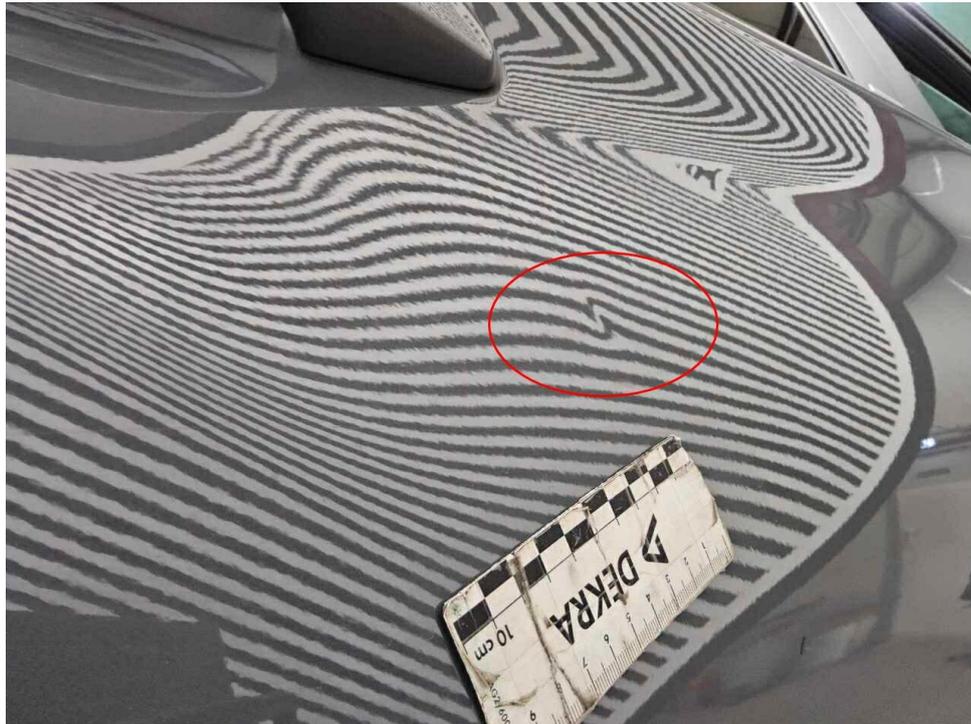
Bild 5 : Tür hinten rechts, eingedellt, smart repair

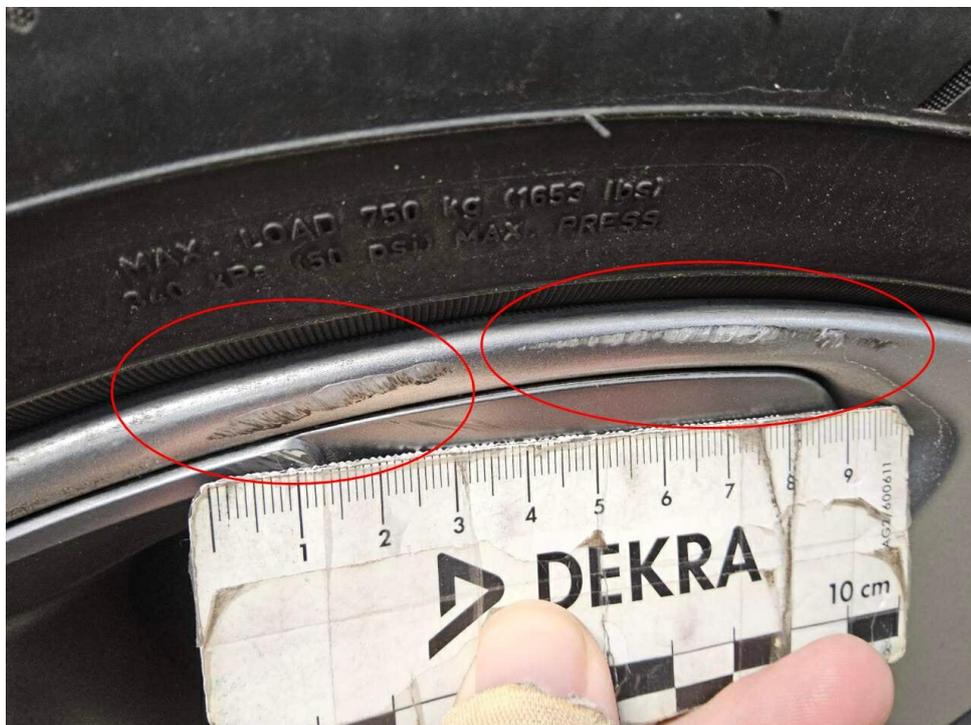
Bild 6 : Felge hinten links, verschrammt, smart repair

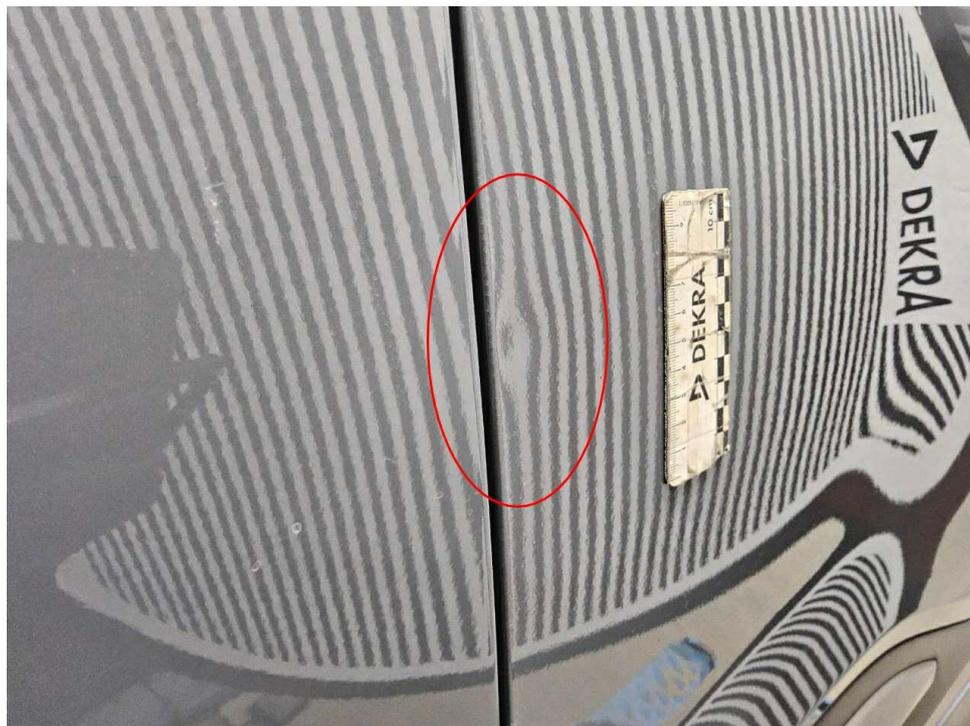
Bild 7 : Tür hinten links, eingedellt, smart repair

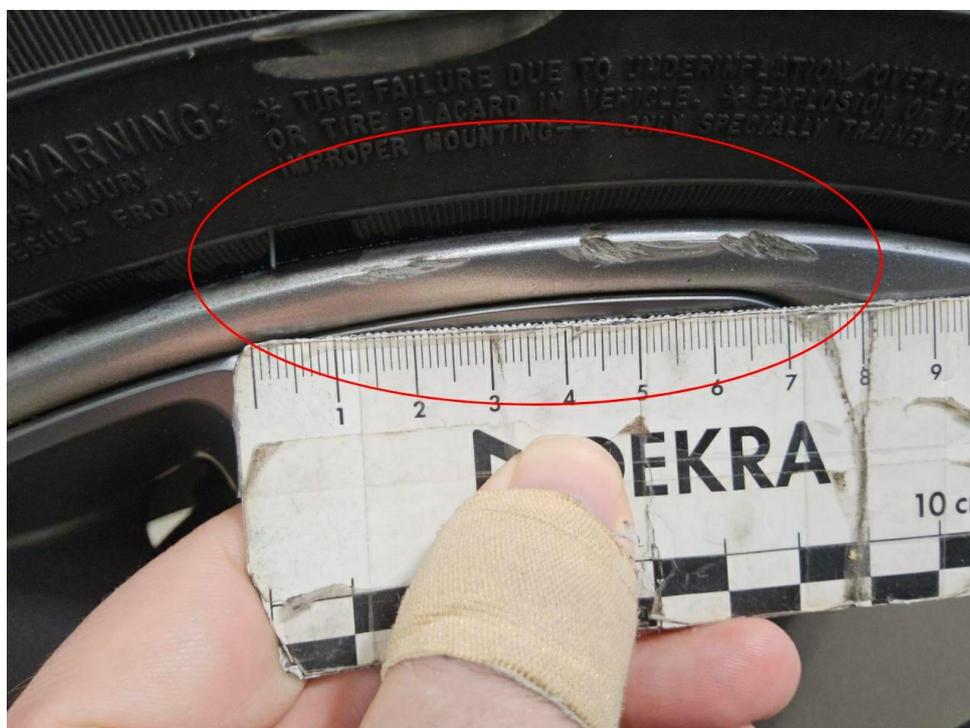
Bild 8 : Felge vorne links, verschrämmt, smart repair

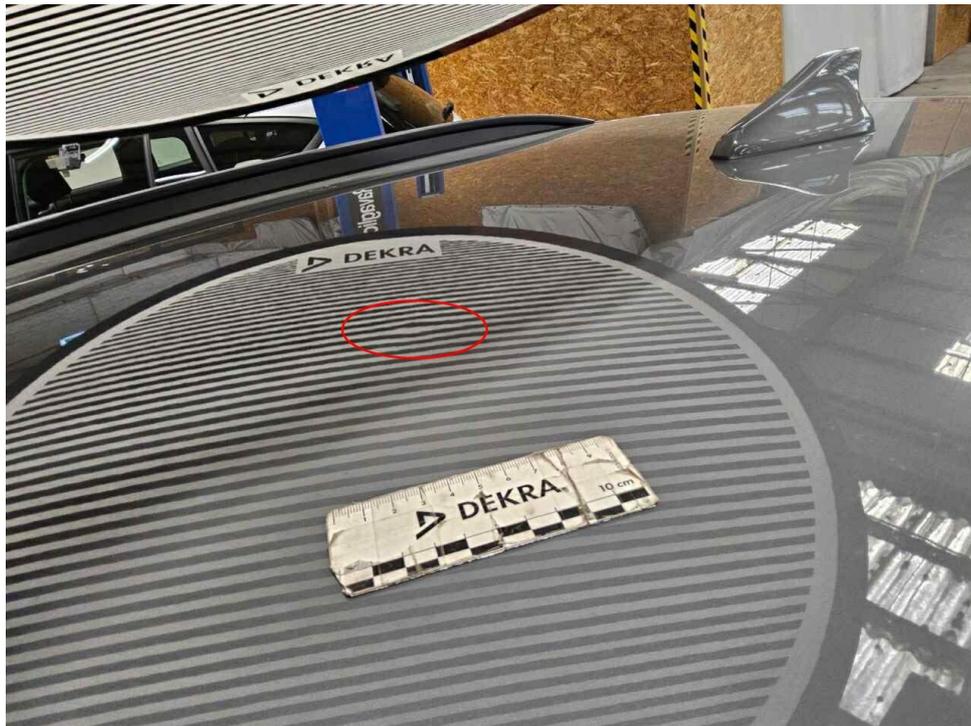
Bild 9 : Dach, eingedellt, smart repair

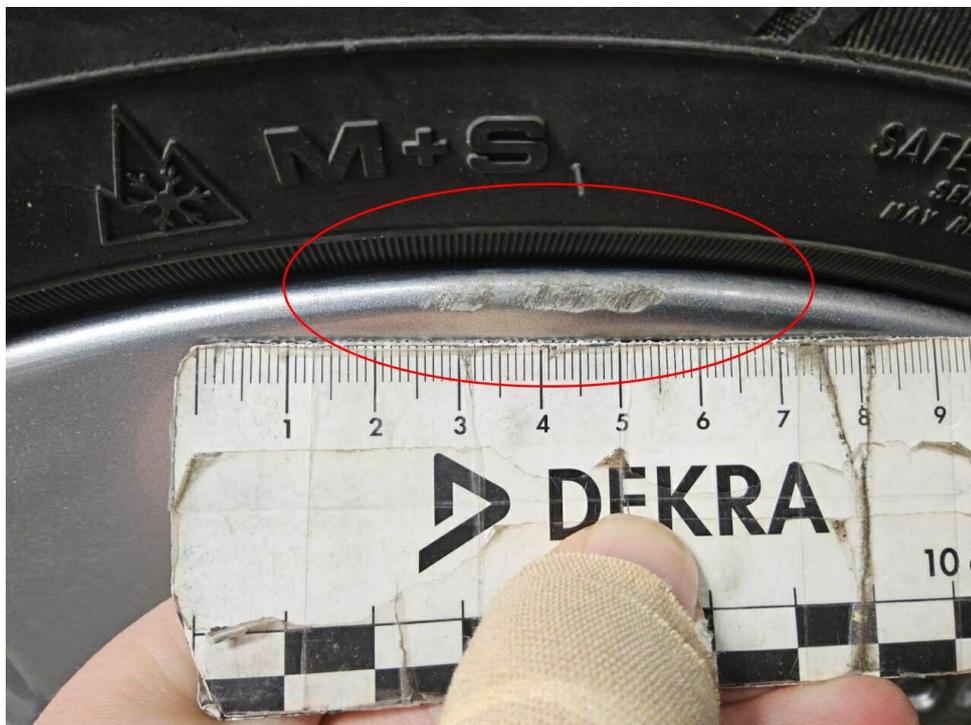
Bild 10 : Felge vorne rechts, verschrammt, smart repair

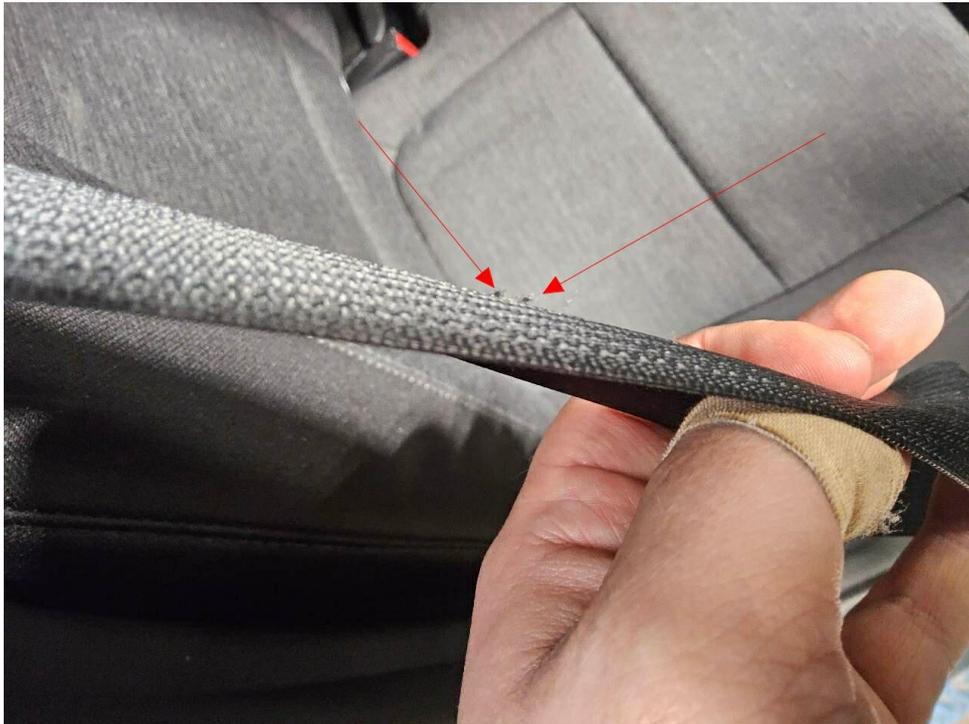
Bild 11 : Sicherheitsgurt hinten links und rechts beschädigt

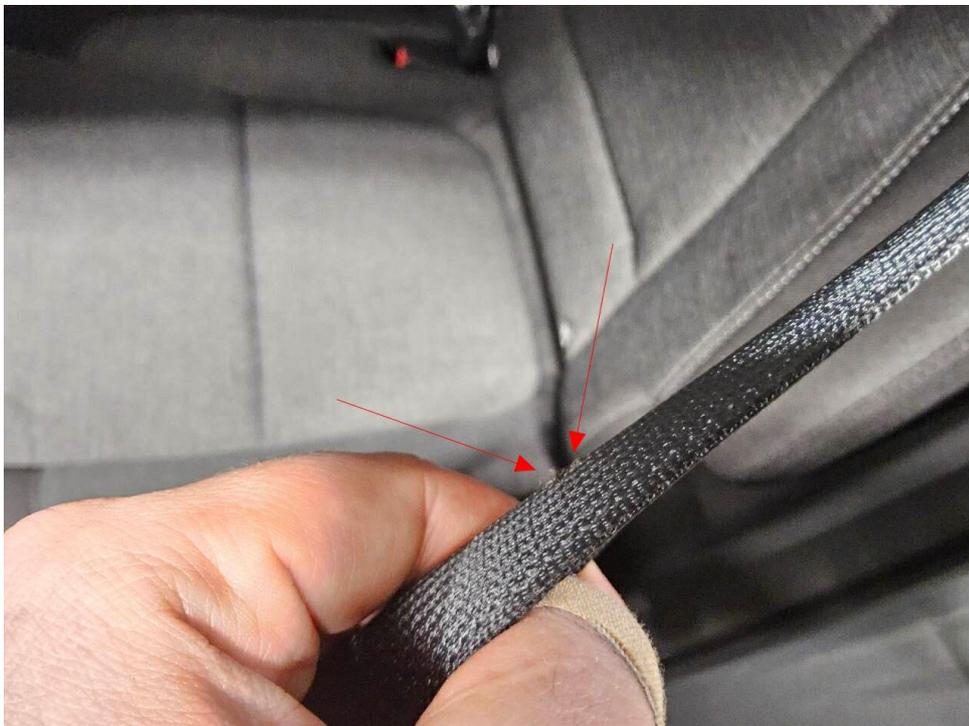
Bild 12 : Sicherheitsgurt hinten links und rechts beschädigt

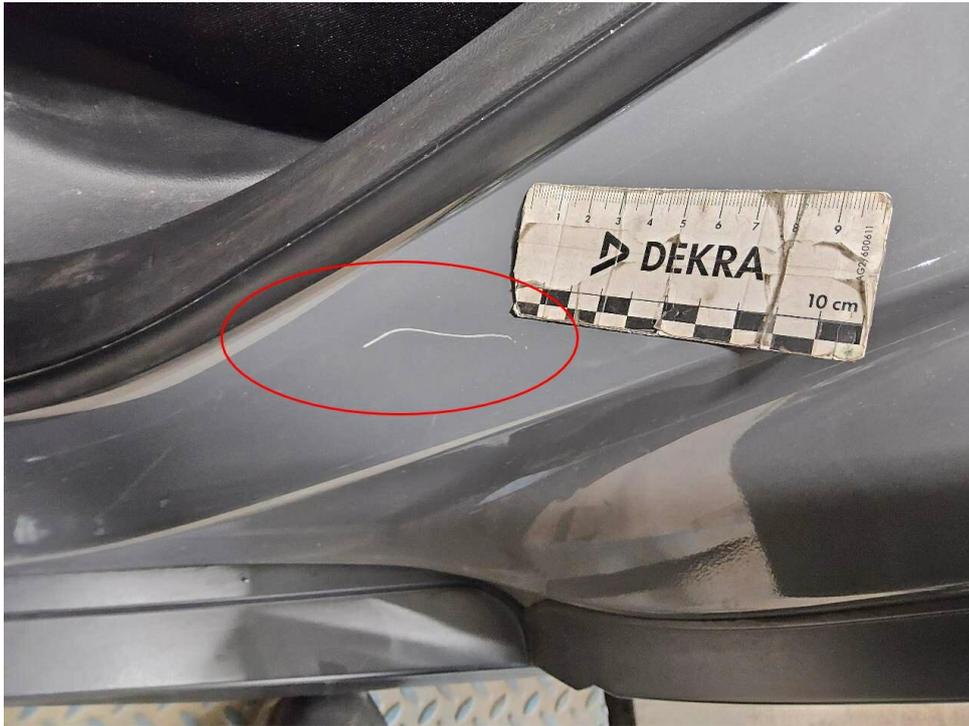
Bild 13 : Einstig hinten links verschrammt
