## Zustandsbericht

| <b>Berichtsnummer :</b> | <b>0000000860231-DE968</b> | | |

#### Hyundai Kona (OS)(2017->) Trend Elektro 2WD

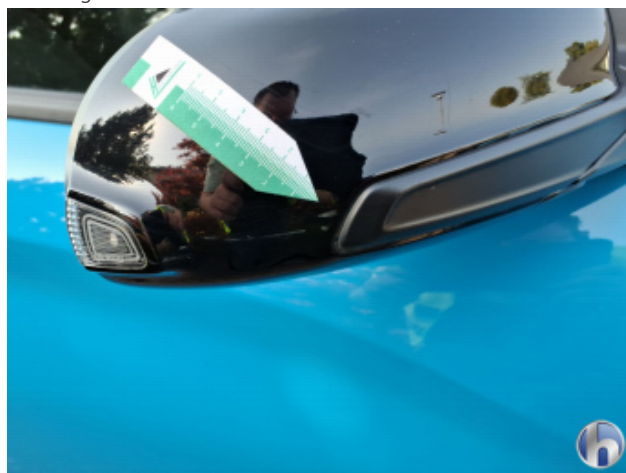
| | Bauteil | Schaden | Rep.-Art |
|---|---|---|---|
| 1. | Außenspiegel - Rechts | Kratzer | Smart Repair |

1. Außenspiegel - Rechts  
Kratzer - Smart Repair

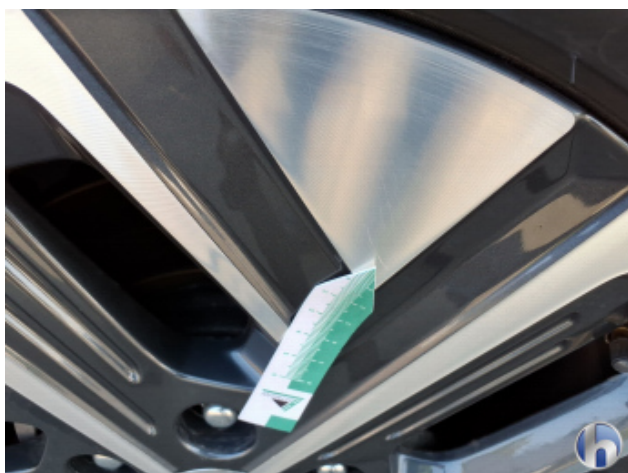
| | Bauteil | Schaden | Rep.-Art |
|---|---|---|---|
| 2. | Felge Vorne - Links | Gebrauchsspuren | Ohne Reparatur |

2. Felge Vorne - Links  
Gebrauchsspuren - Ohne Reparatur

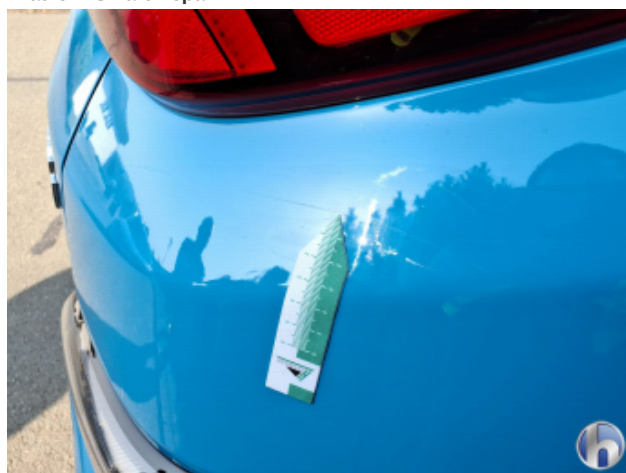
| | Bauteil | Schaden | Rep.-Art |
|---|---|---|---|
| 3. | Seitenwand - Hinten - Rechts | Oberflächenkratzer | Aufbereiten / Polieren |

3. Seitenwand - Hinten - Rechts  
Oberflächenkratzer - Aufbereiten / Polieren

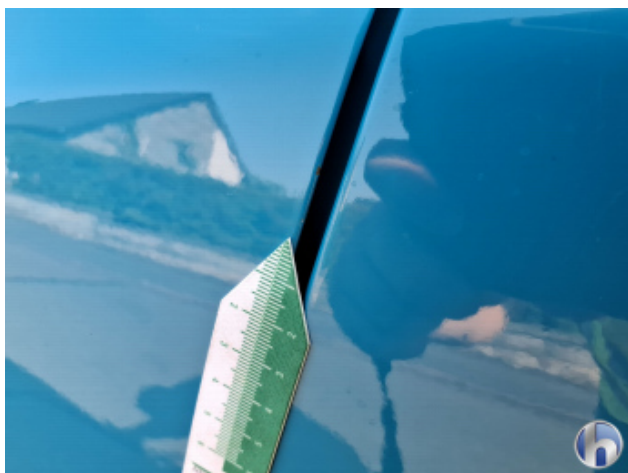
| | Bauteil | Schaden | Rep.-Art |
|---|---|---|---|
| 4. | Tür Hinten - Links | Kratzer | Smart Repair |

4. Tür Hinten - Links  
**Kratzer - Smart Repair**

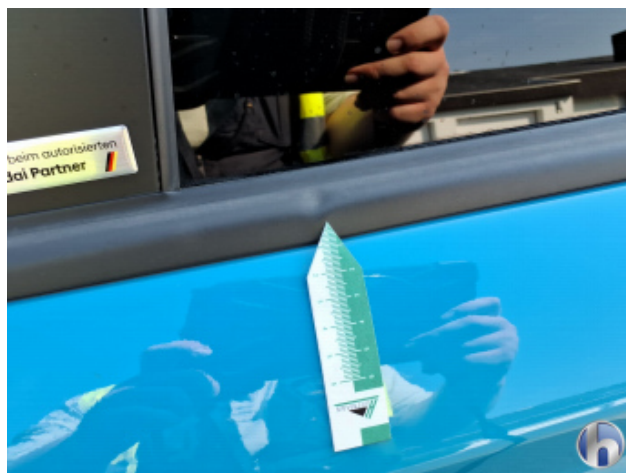
| | Bauteil | Schaden | Rep.-Art |
|---|---|---|---|
| 5. | Tür Hinten - Links | Gebrauchsspuren | Ohne Reparatur |

5. Tür Hinten - Links  
**Gebrauchsspuren - Ohne Reparatur**

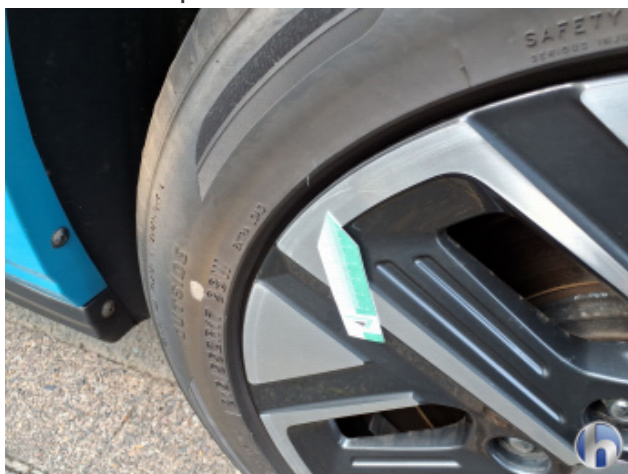
| | Bauteil | Schaden | Rep.-Art |
|---|---|---|---|
| 6. | Felge Vorne - Rechts | Kratzer | Smart Repair |

6. Felge Vorne - Rechts  
**Kratzer - Smart Repair**

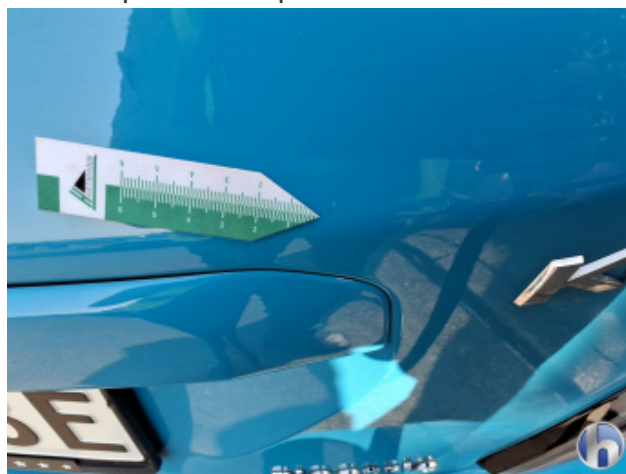
| | Bauteil | Schaden | Rep.-Art |
|---|---|---|---|
| 7. | Heckklappenverkleidung | Beschädigt | Smart Repair |

7. Heckklappenverkleidung  
**Beschädigt - Smart Repair**

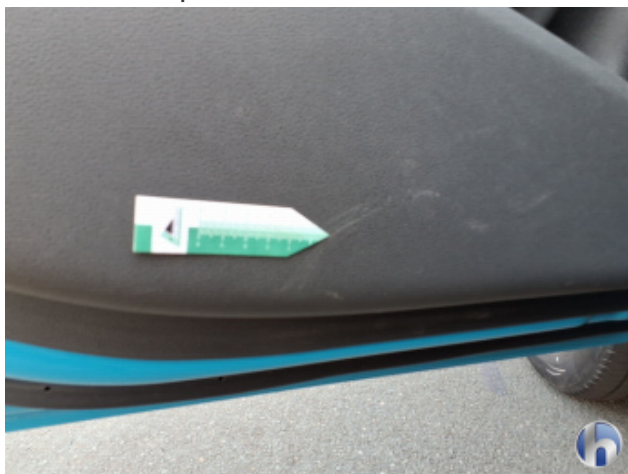
| | Bauteil | Schaden | Rep.-Art |
|---|---|---|---|
| 8. | Verkleidung | Gebrauchsspuren | Ohne Reparatur |

8. Verkleidung  
**Gebrauchsspuren - Ohne Reparatur**
