## Zustandsbericht

<b>Kunde :</b>	<b>Allane SE HCBE</b>	<b>Amtl. Kennzeichen :</b>	<b>AA-B 2420E</b>
<b>Berichtsnummer :</b>	<b>000000857641-DE926</b>		
<b>Referenznummer:</b>	<b>31001868</b>

#### Hyundai Kona (OS)(2017->) Trend Elektro 2WD

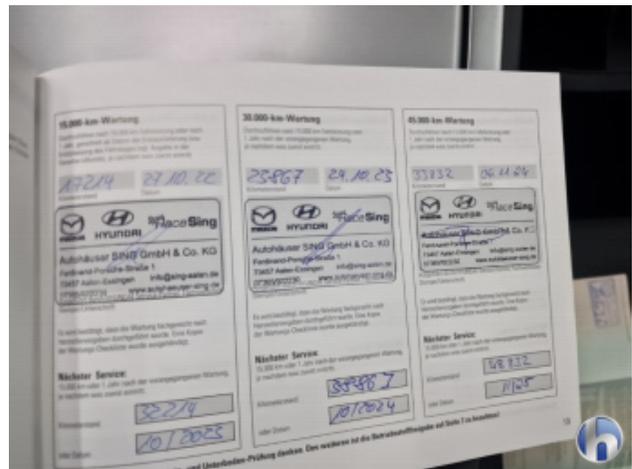
Serviceheft/Nachweis

Durchgeführte Technikprüfung	
<b>Klimaanlage:</b>	Die Klimaanlage konnte bei der Besichtigung nur eingeschränkt geprüft werden.
<b>Lichtanlage:</b>	Die Lichtanlage konnte zum Besichtigungszeitpunkt nur eingeschränkt geprüft werden.
<b>Sonnendach/ Verdeck:</b>	Nicht vorhanden
<b>Sitzheizung:</b>	Nicht geprüft
<b>Bremsanlage:</b>	Die Bremsanlage wurde durch eine Inaugenscheinnahme geprüft.
<b>Motorlauf:</b>	Die Überprüfung des Motorlaufs war nur eingeschränkt möglich. Dabei wurden keine akustischen bzw. visuellen Auffälligkeiten festgestellt.
<b>Hinweis:</b>	*Serviceintervall nach Herstellervorgaben überzogen (12 Monate / 15.000 km) Verlust der Herstellergarantie und jeglicher Kulanz möglich.

<b>Sonstiges</b>		
	<b>Bauteil</b>	<b>Schaden</b>	<b>Rep.-Art</b>
1.	Herstellergarantie	Nicht Gepflegt
