# Zustandsbericht / Minderwertgutachten

ALD AutoLeasing D GmbH Kooperationen, Nedderfeld 95, 22529 Hamburg  
26.09.2025

| Typ / Verkaufsbez. | Niro (DE)(2016->) / e-Niro | Aufbauart | Kombi |
| Fahrzeug-Ident.-Nr. | KNACC81GFN5145985 | HSN / TSN | 2233 / AAK |

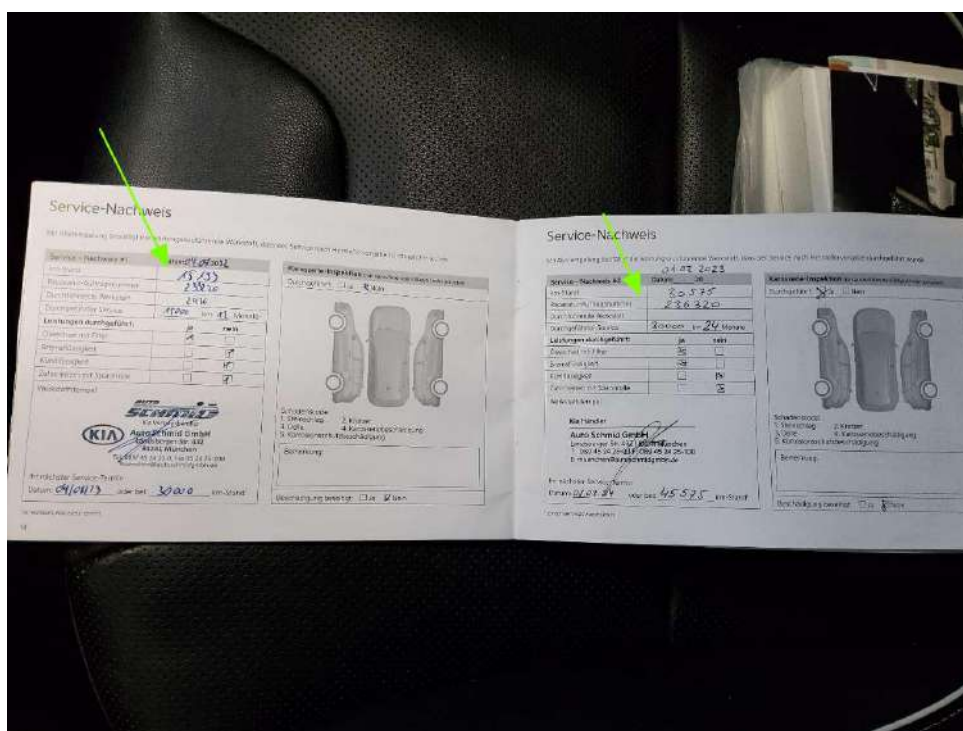
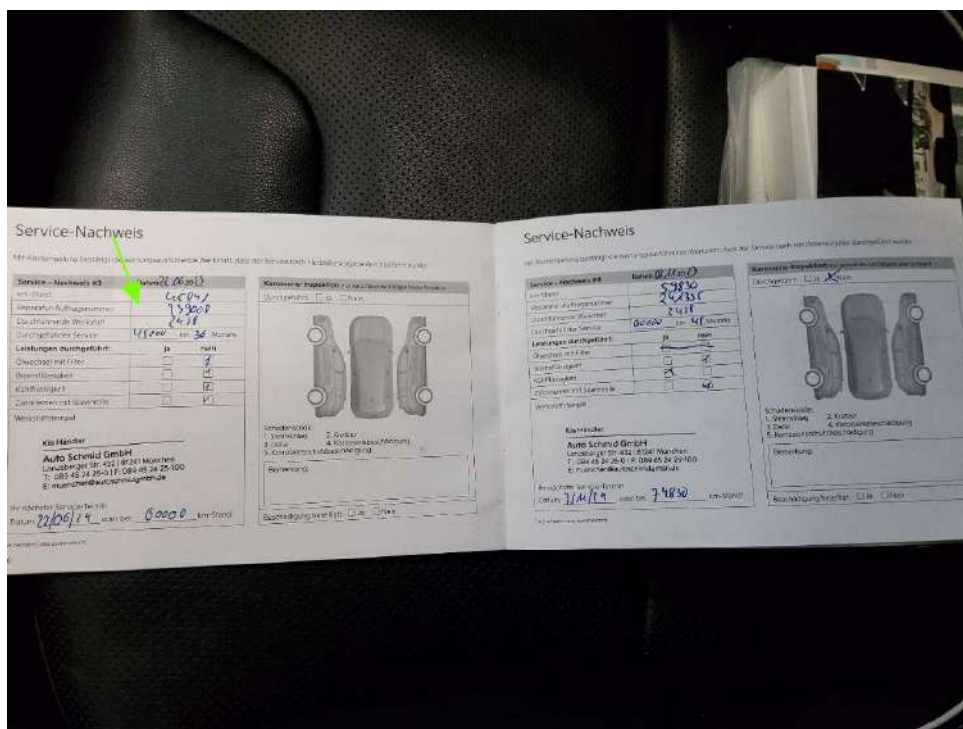
Bild 7 : Wartungsnachweise  
Wartungsintervalle überschritten, daher Entfall der uneingeschränkten  
Herstellergarantie

Bild 8 : Wartungsnachweise  
Wartungsintervalle überschritten, daher Entfall der uneingeschränkten  
Herstellergarantie

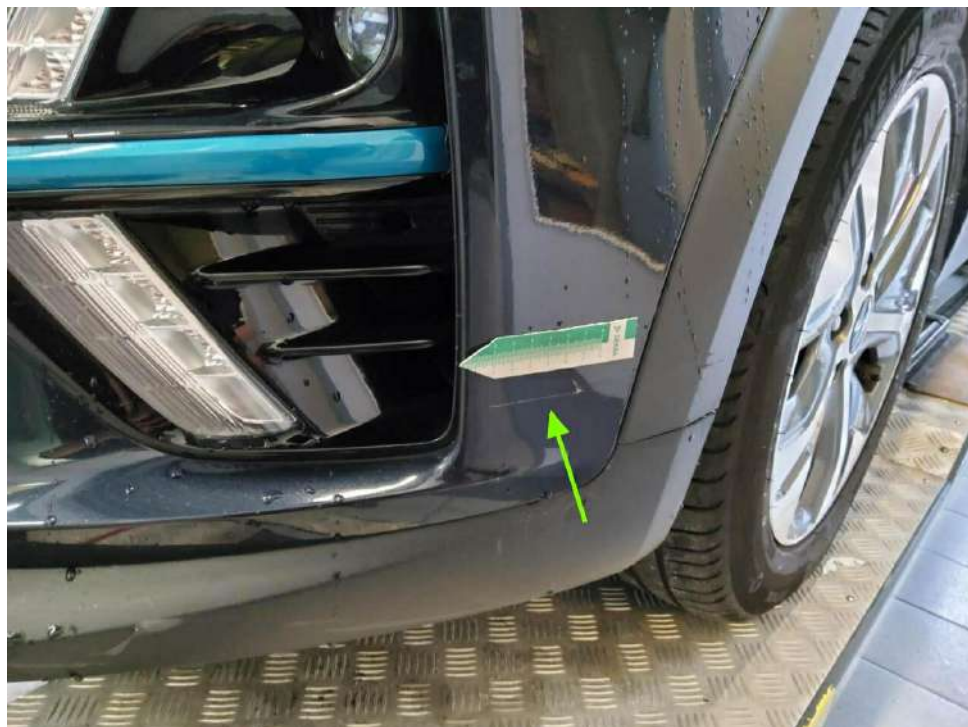
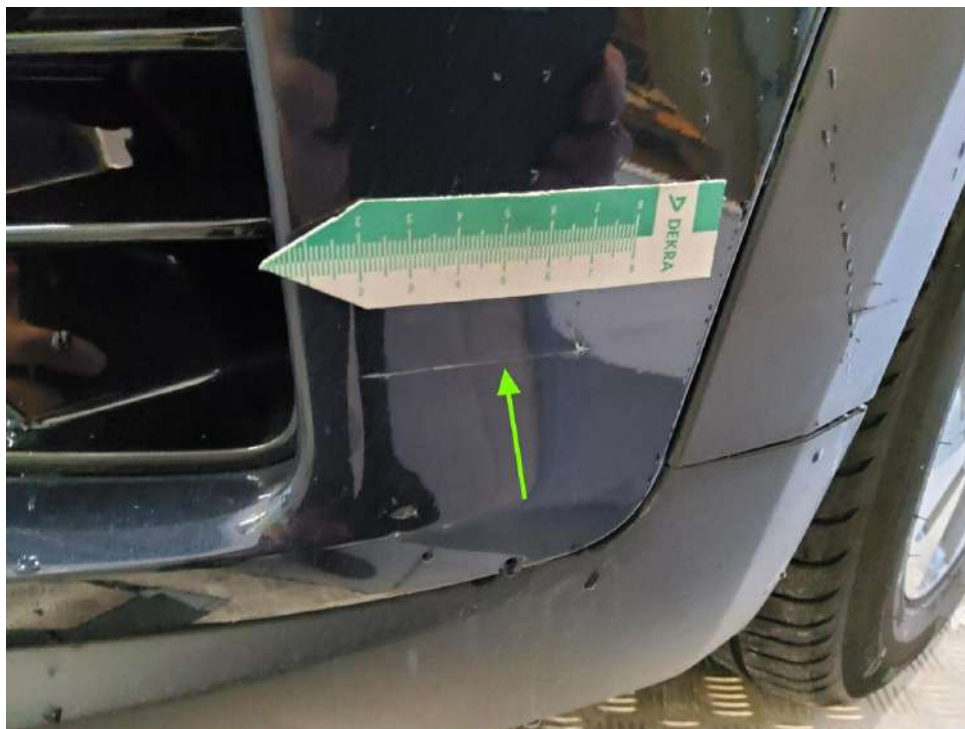
Bild 12 : Stoßfänger vorne Lackierung, zerkratzt, smart repair

Bild 13 : Stoßfänger vorne Lackierung, zerkratzt, smart repair

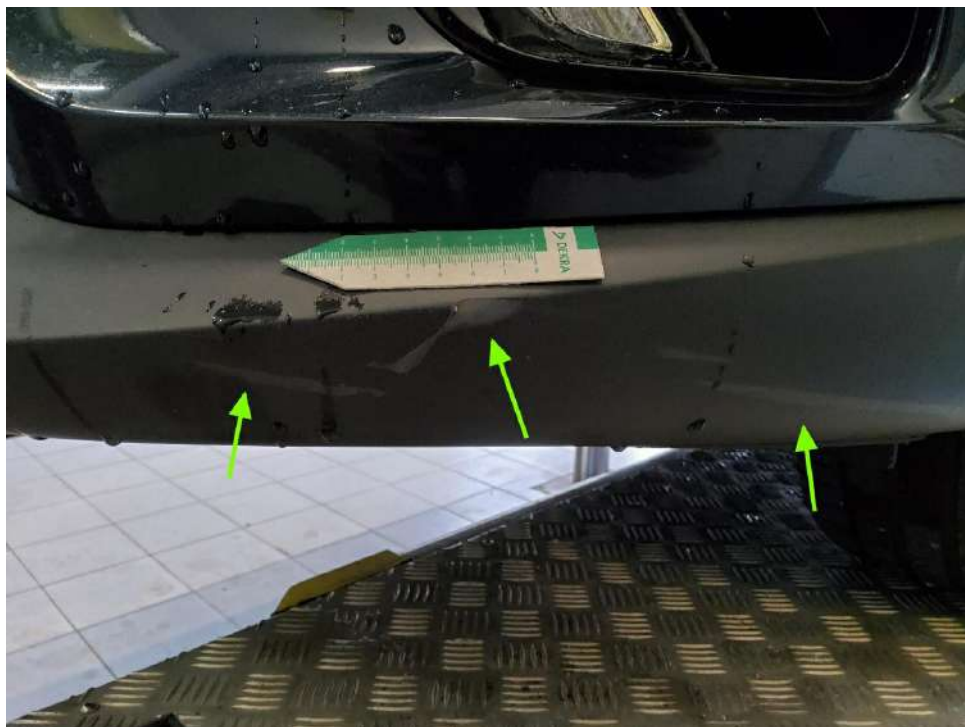
Bild 14 : Spoiler Stoßfänger vorne verschrammt

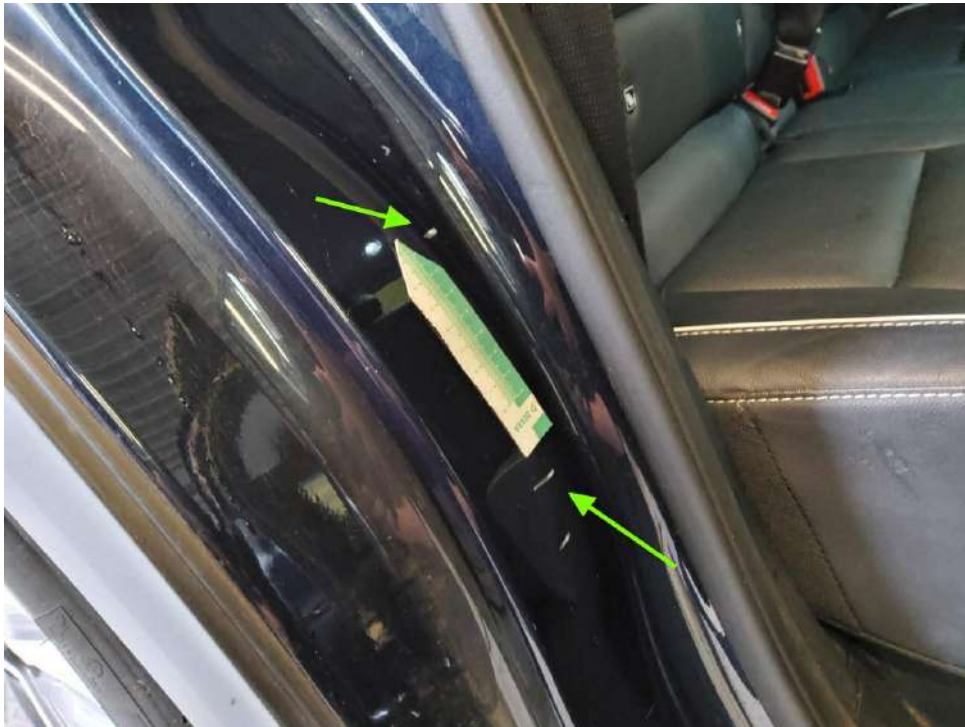
Bild 15 : Tür hinten rechts Einstieg, zerkratzt, lackieren mit Lackaufbau

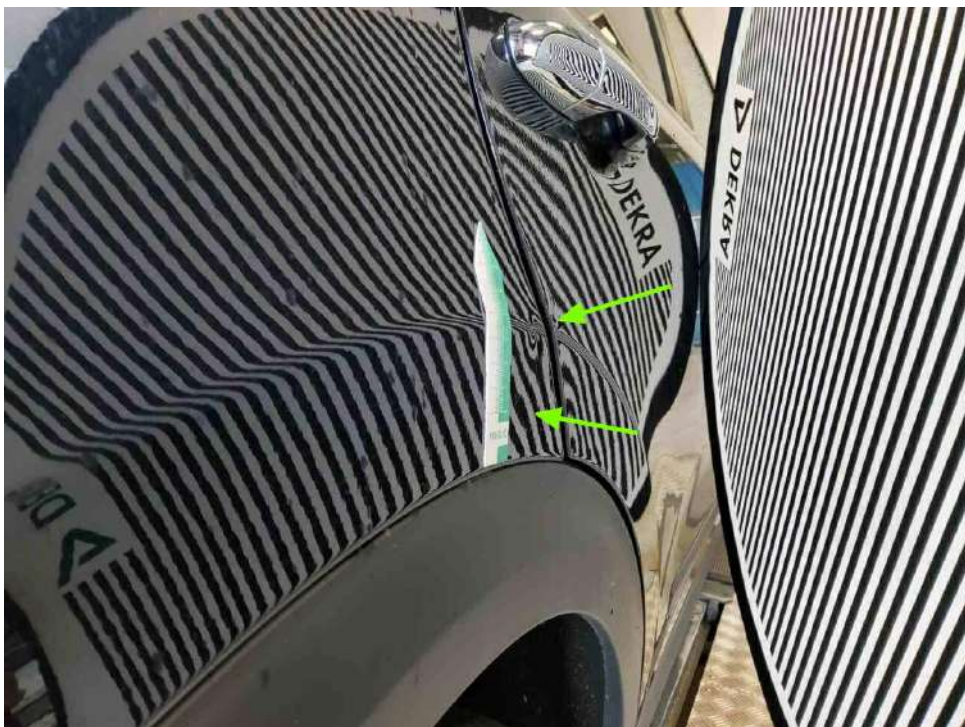
Bild 16 : Seitenteil hinten rechts, deformiert, instandsetzen und lackieren mit Lackaufbau

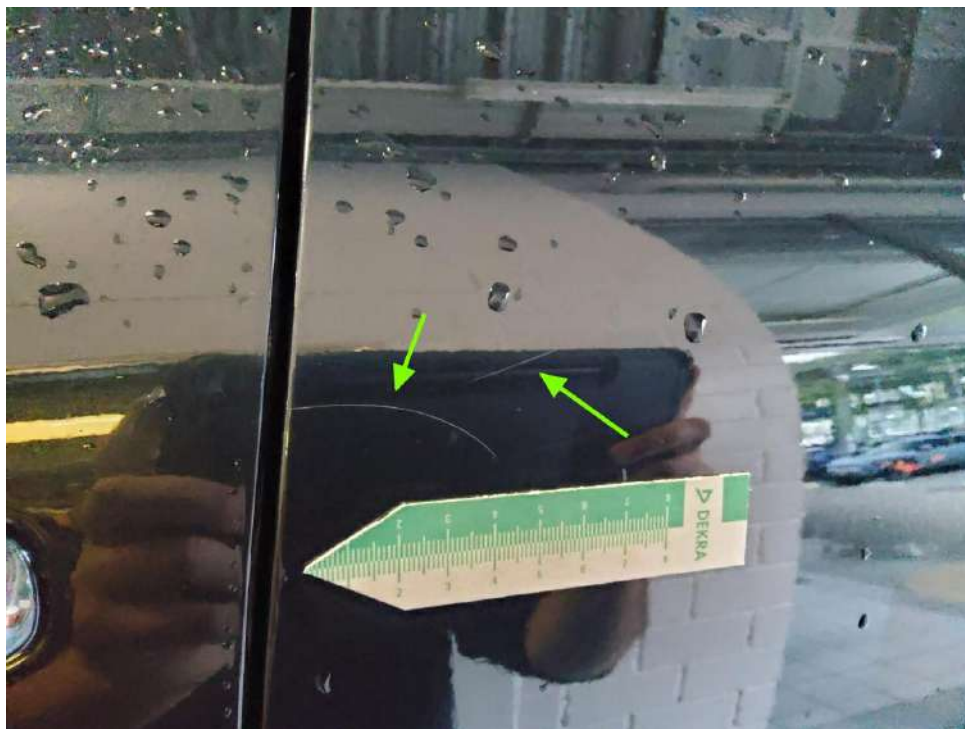
Bild 17 : Tür hinten links Lackierung, zerkratzt, lackieren mit Lackaufbau

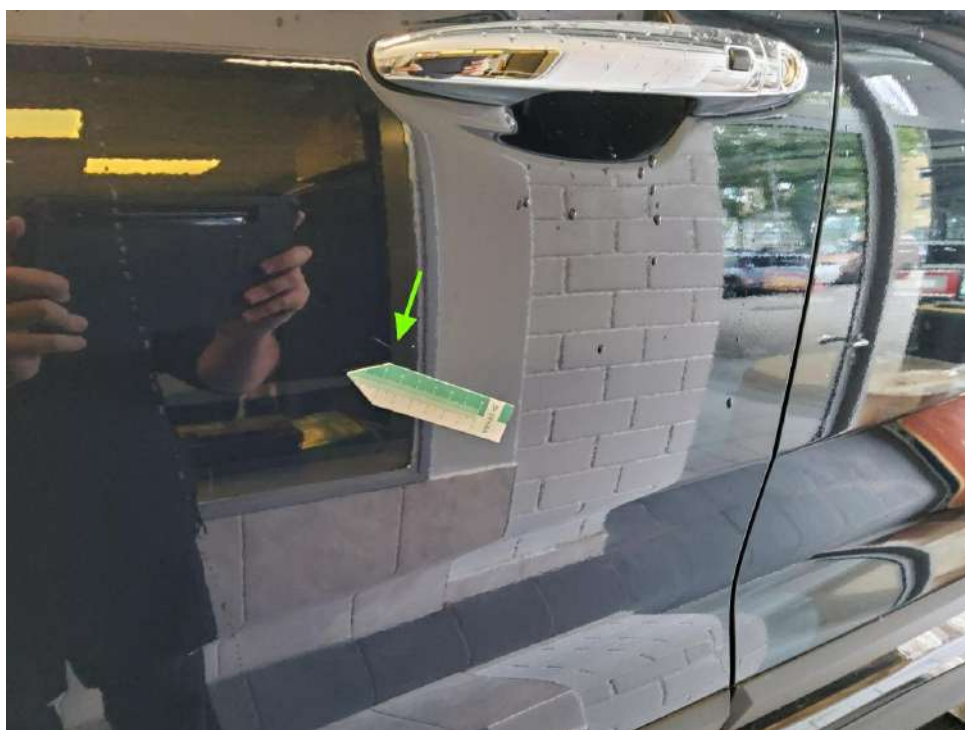
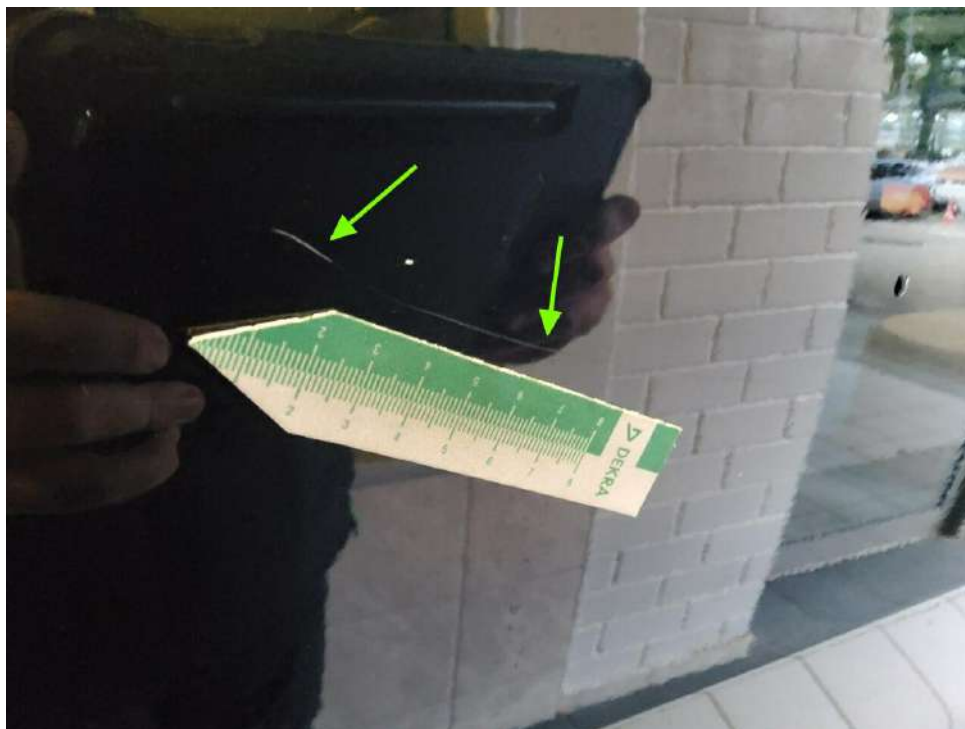
Bild 18 : Tür vorne links Lackierung, zerkratzt, lackieren mit Lackaufbau

Bild 19 : Tür vorne links Lackierung, zerkratzt, lackieren mit Lackaufbau
