Zustandsbericht / Minderwertgutachten

ALD AutoLeasing D GmbH Kooperationen, Nedderfeld 95, 22529 Hamburg
16.12.2024

Erstzulassung	17.12.2020	Fahrzeugart	Personenkraftwagen
Hersteller	Hyundai	Typ / Verkaufsbez.	Kona (OS)(2017->) / Kona Style / Style-Paket Elektro 2WD
Aufbauart	Geländewagen	Türen	5
Fahrzeug-Ident.-Nr.	KMHK381HFLU109308	HSN / TSN	8252 / AIP
DAT Europa-Code®	013450330150001	DAT Marktindex	DE001 6091
Km-Stand abgelesen	167513	Nächste HU §29 StVZO	11 / 2025
Energiequelle / Kraftstoff	Elektro	Zylinderanzahl	/
Leistung (kW)	26	Getriebe	Automatik /
Felgen	Leichtmetall	Farbe / Farbe	Grau / Metallic / Schwarz

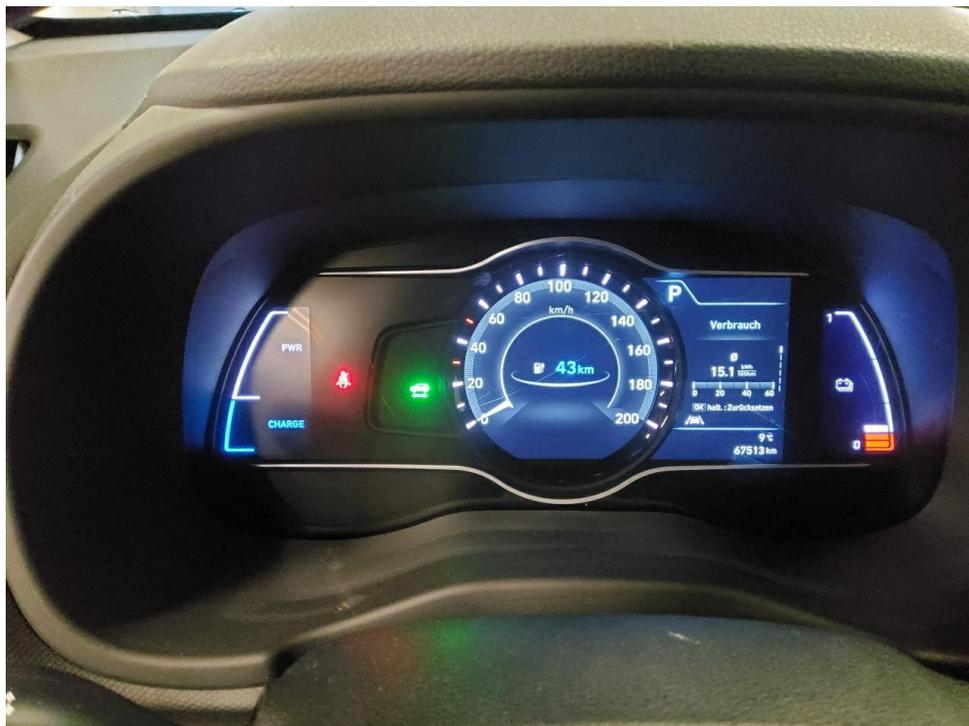
Bild 3 : Tacho mit KM Stand

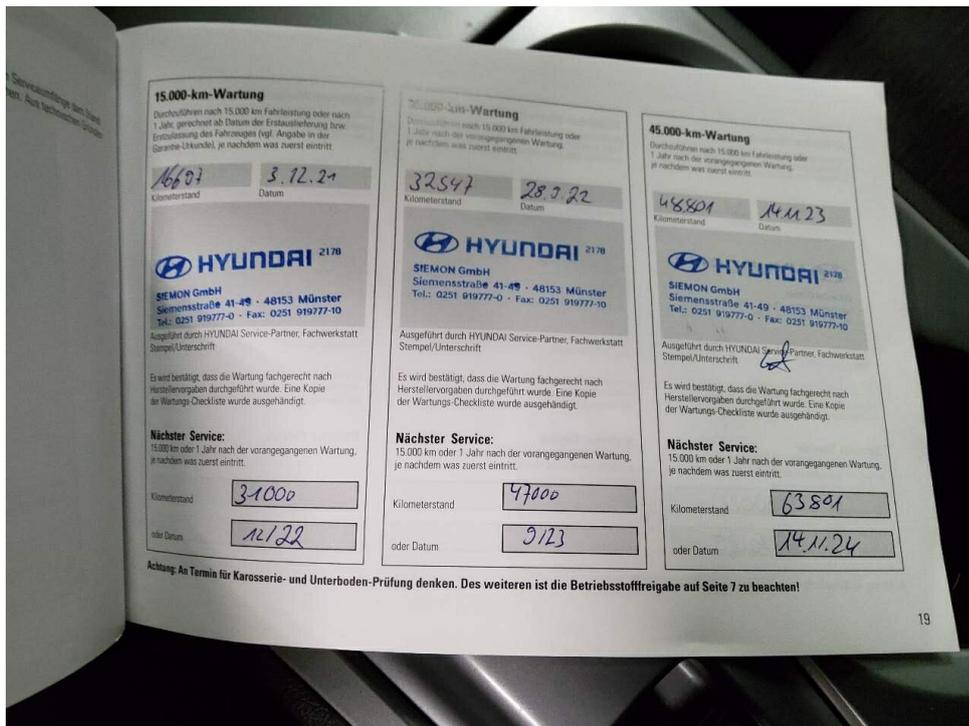
Bild 5 : Wartungsnachweise

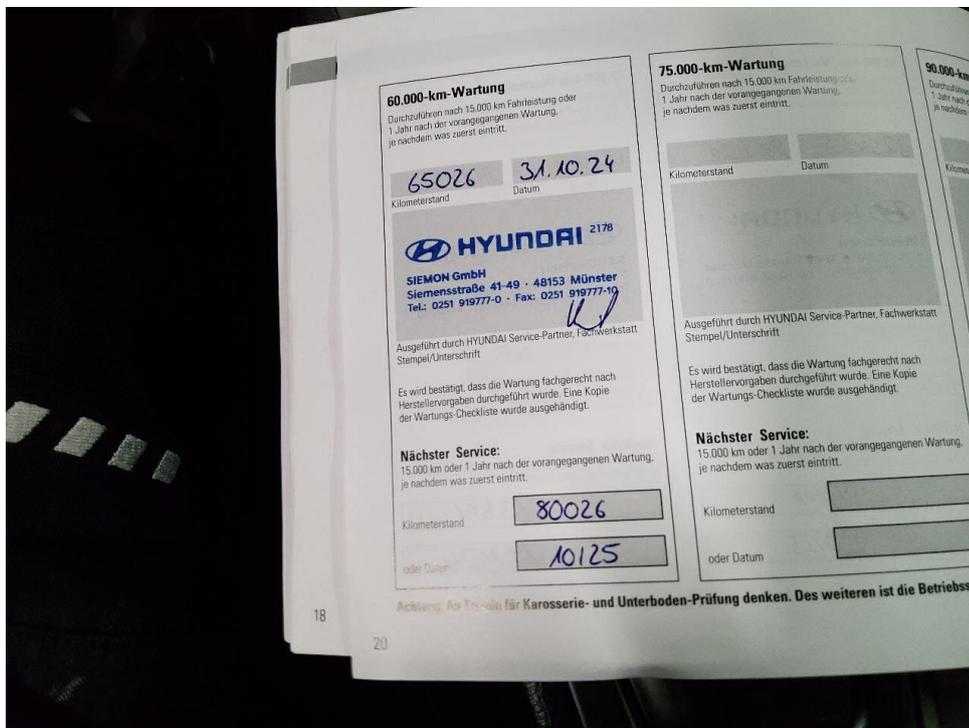
Bild 6 : Wartungsnachweis

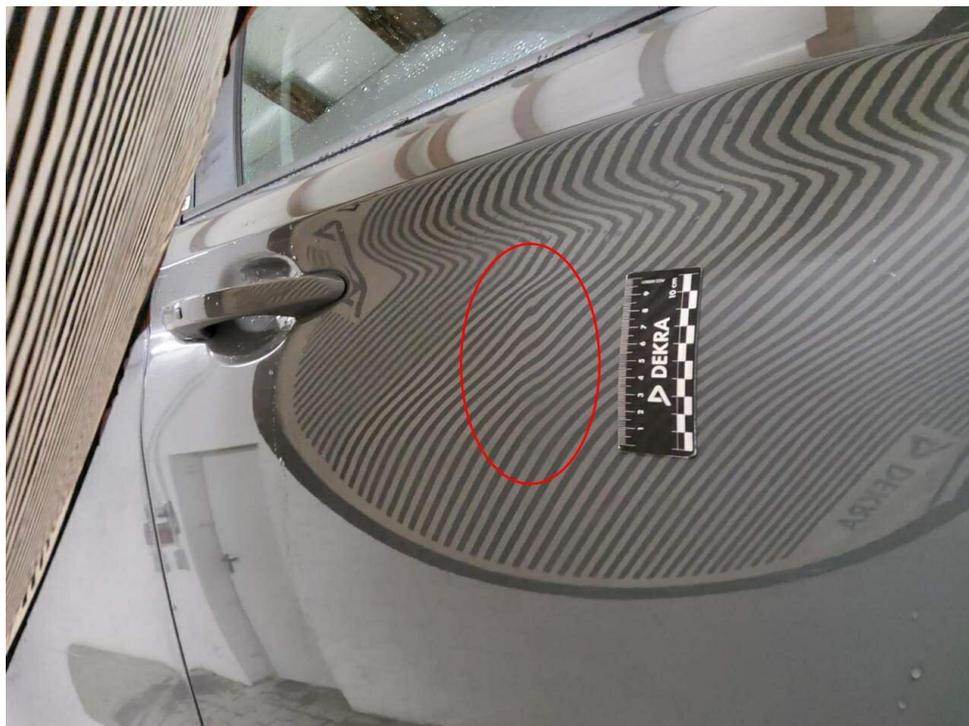
1. Motorhaube Lackierung, verschrammt, smart repair (Bild 8, 9)
2. Tür vorne rechts, eingedellt, smart repair (Bild 7)

Bild 7 : Tür vorne rechts, eingedellt, smart repair

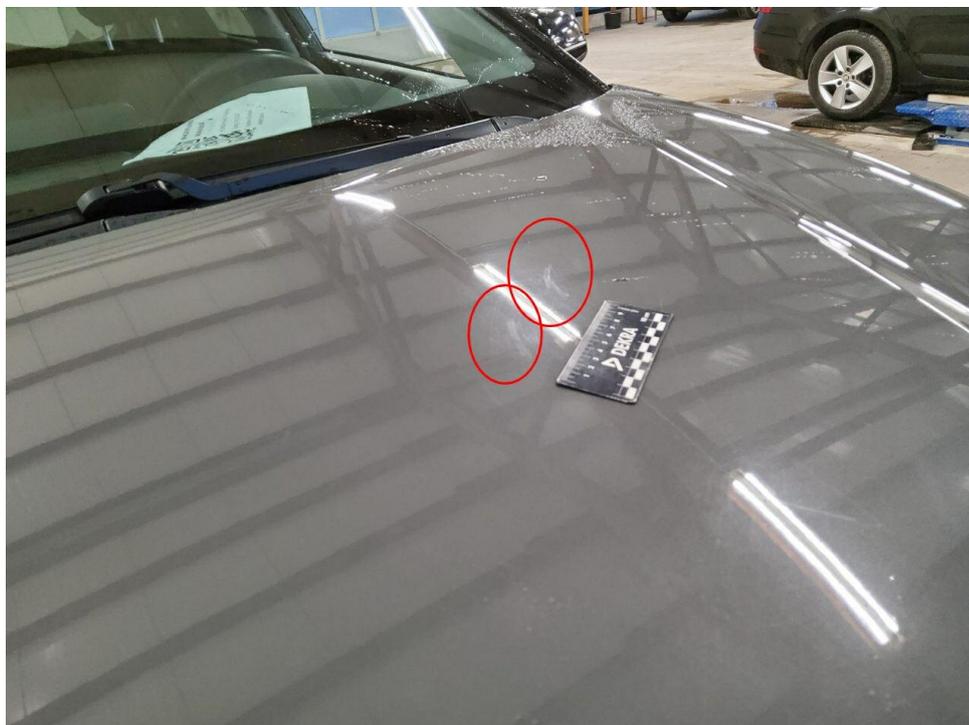
Bild 8 : Motorhaube Lackierung, verschrammt, smart repair

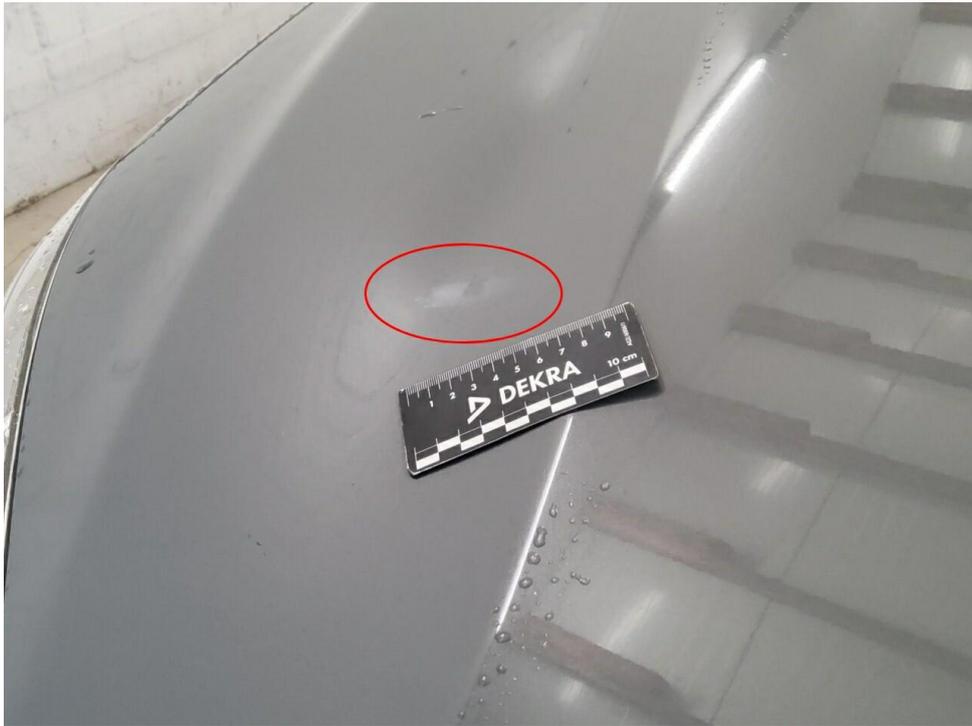
Bild 9 : Motorhaube Lackierung, verschrammt, smart repair
