# Zustandsbericht / Minderwertgutachten

ALD AutoLeasing D GmbH Kooperationen, Nedderfeld 95, 22529 Hamburg  
09.04.2025

| Hersteller | Jaguar | Typ / Verkaufsbez. | I-PACE (03.2018->) / I-PACE S EV400 |

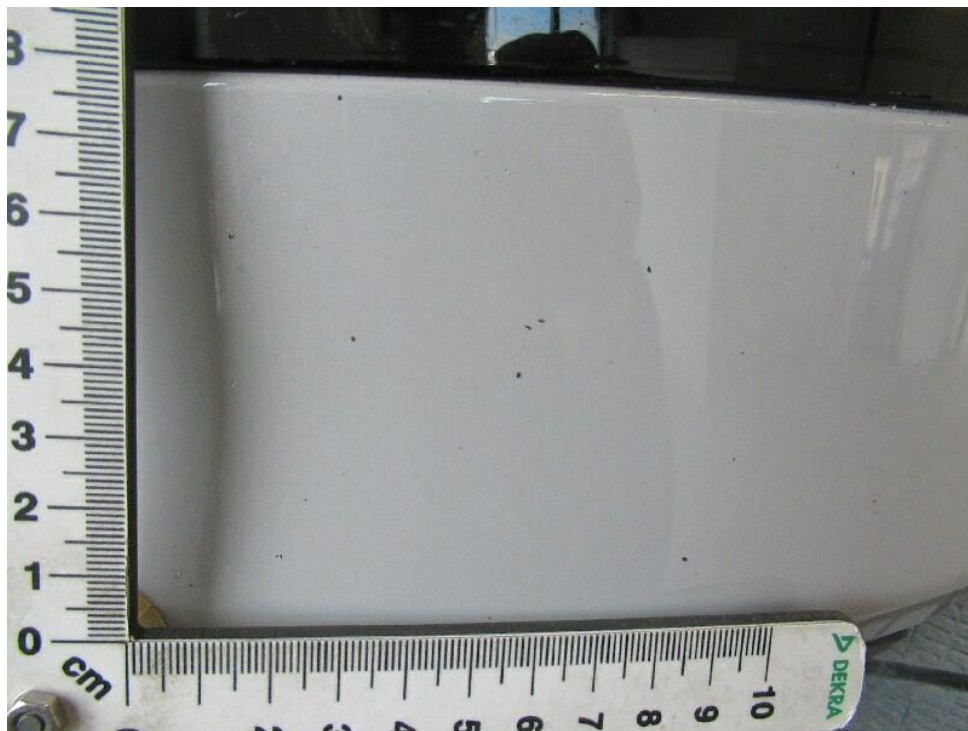
1. Stoßfänger vorne Lackierung, viele Steinschläge, lackieren (Bild 6)

Bild 6 : Stoßfänger vorne Lackierung, viele Steinschläge, lackieren
