## Rücknahmegutachten

**Berichtsnr.:** 90025003496  
**Auftragsnummer:** 0b8e0967-5c04-46d7-a578-74dd101133bb  
**Vertragsnummer:**  
**Kunde:** Fleetpool GmbH  
Schanzenstr. 41d  
51063 Köln  
**Besichtigt durch:** Frank Cober  
**Besichtigt am:** 18.02.2025 um 10:55 Uhr  
**Nutzer/-in anwesend:** Ja  
**Standort:** ATN Autoterminal Neuss GmbH & Co. KG  
**Straße:** Danziger Str. 17-19  
41460 Neuss  
Deutschland  
**Fahrzeugart:** PKW / SUV / Geländewagen  
**Hersteller:** Mazda  
**Modell / Verkaufsbezeichnung:** MX-30 / Ad'vantage  
**Fahrzeugidentifizierungsnummer:** JMZDR1WBJ00203797

<b>Amtl. Kennzeichen:</b>	WI-G5539E
<b>Erstzulassung:</b>	27.02.2023
<b>Nächste HU:</b>	02.2026
<b>Laufleistung (km):</b>	19.304
<b>Karosseriefarbe:</b>	Weiß
<b>Kraftstoffart:</b>	Elektro
<b>Leistung (kW):</b>	107

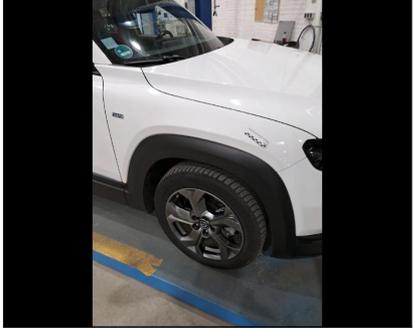
Pos	Bezeichnung, Reparaturart	Reparaturkosten	Minderwert	
<b>Gebrauchsschäden</b>				
3	Kotflügel vorne rechts Kratzer	0,00 EUR	0,00 EUR

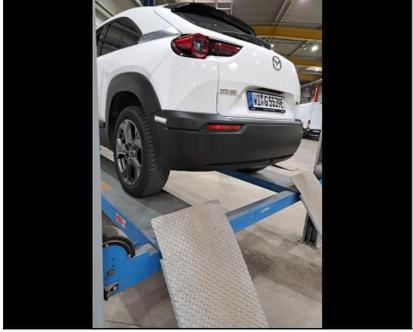
1	Stoßfänger hinten Kratzer - Erneuern	920,00 EUR	780,00 EUR

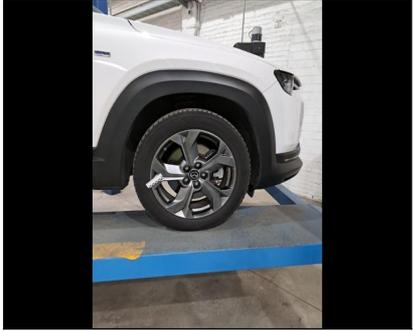
2	Alufelge vorne rechts Verschrammt - Erneuern	450,00 EUR	450,00 EUR

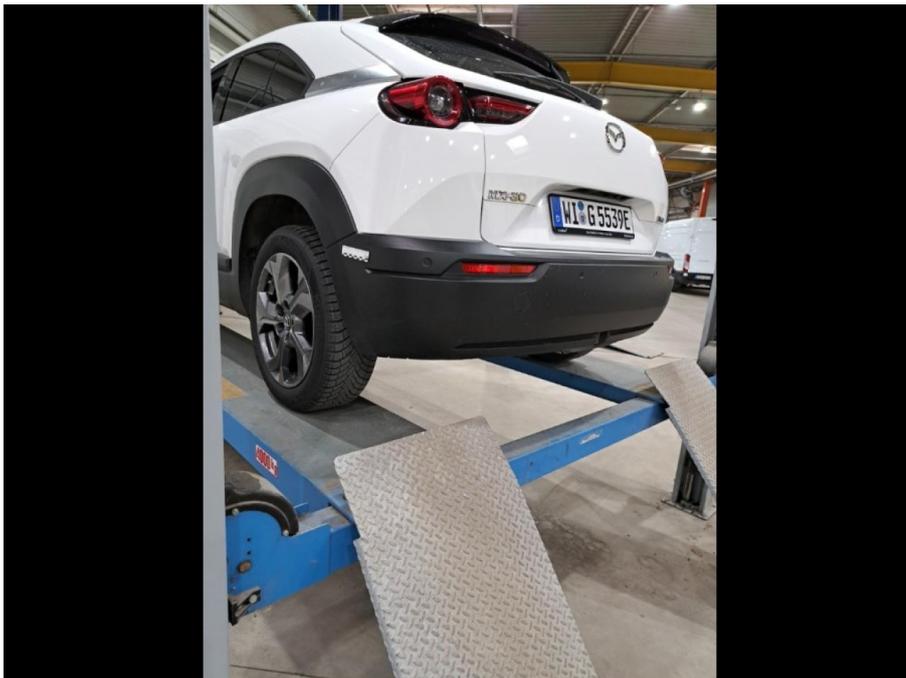
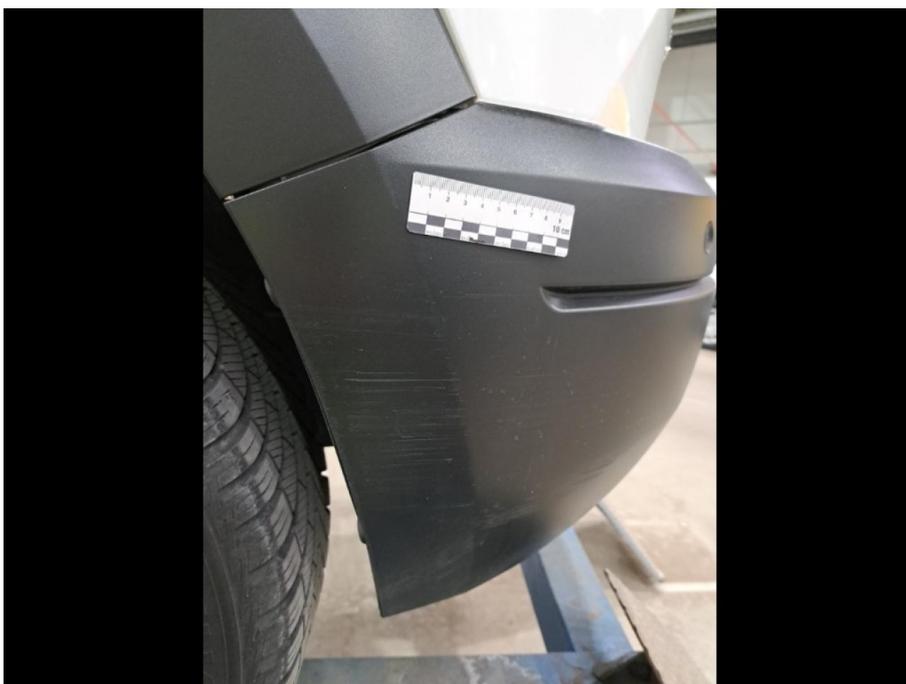
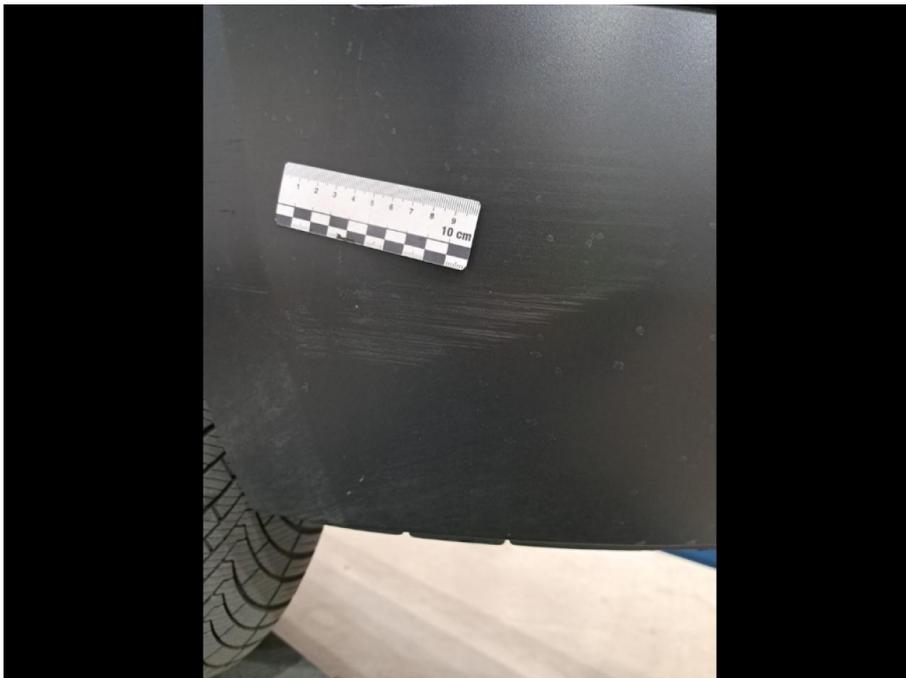
**Bild 11** Stoßfänger hinten Kratzer - Erneuern

**Bild 12** Stoßfänger hinten Kratzer - Erneuern

**Bild 13** Stoßfänger hinten Kratzer - Erneuern

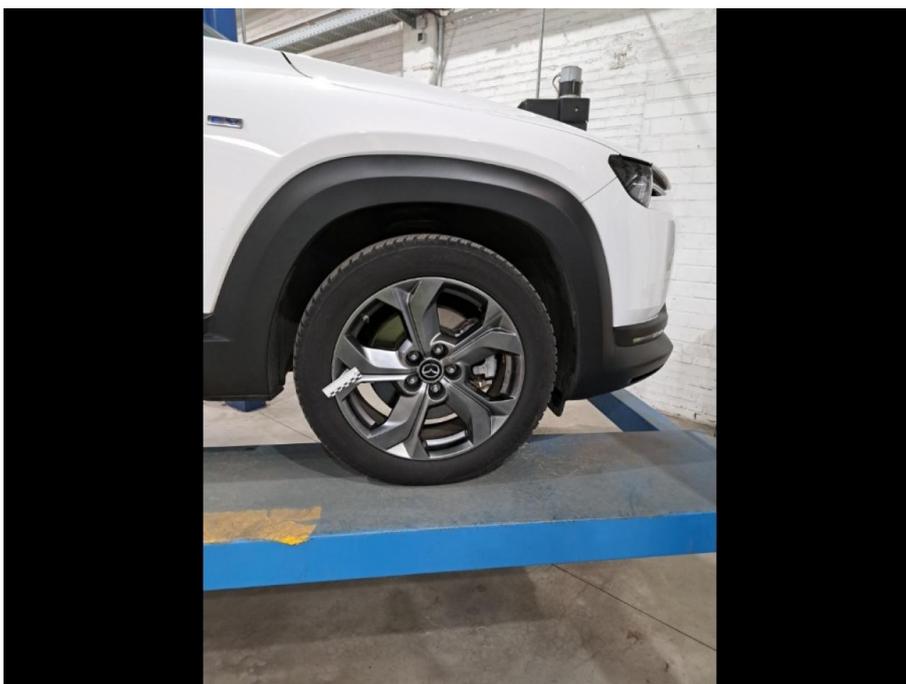
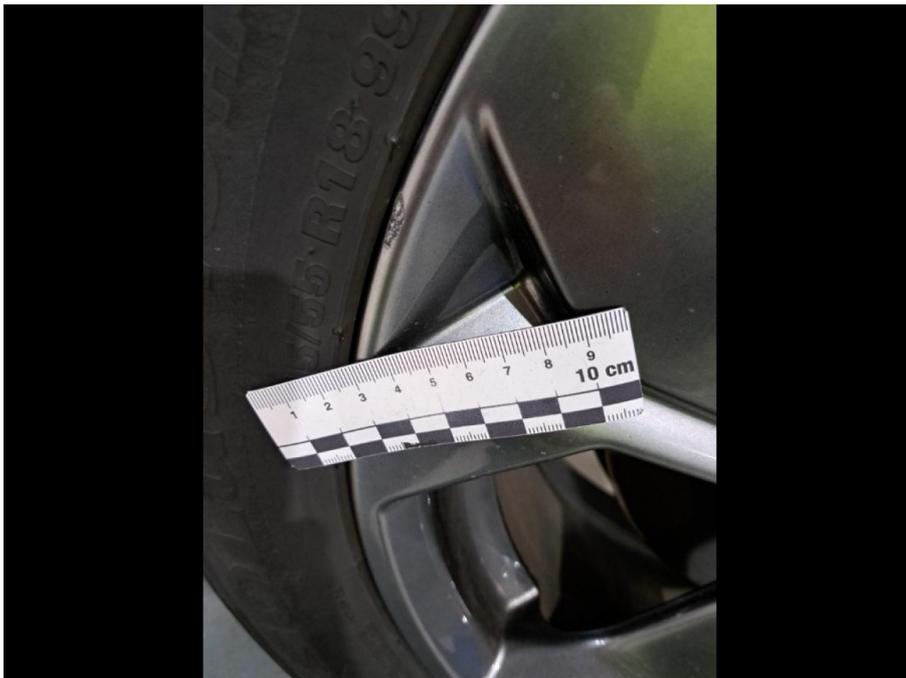
**Bild 14** Alufelge vorne rechts Verschrammt - Erneuern

**Bild 15** Alufelge vorne rechts Verschrammt - Erneuern

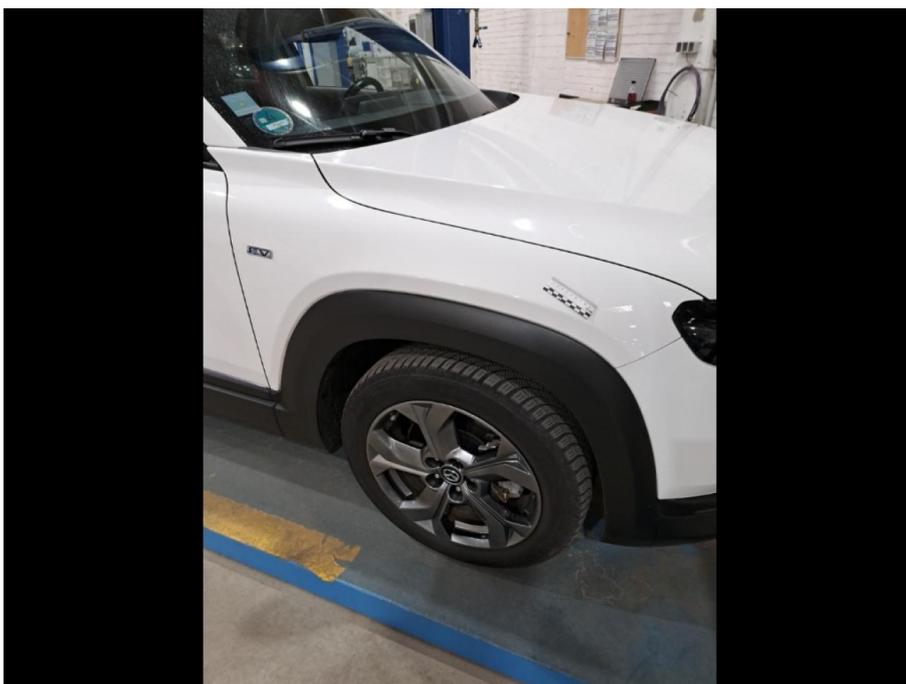
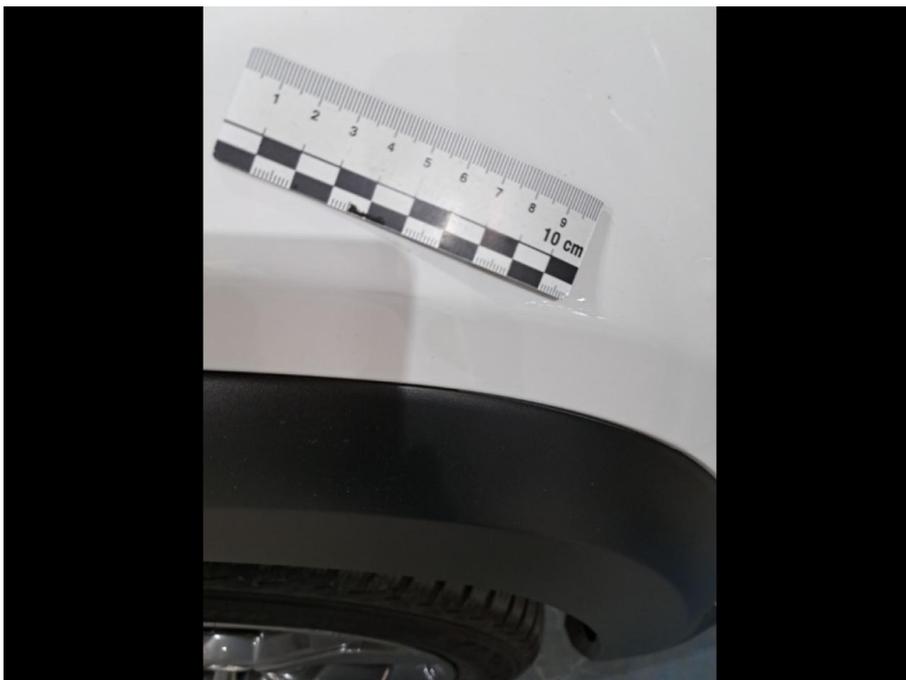
**Bild 16** Kotflügel vorne rechts Kratzer

**Bild 17** Kotflügel vorne rechts Kratzer
