Zustandsbericht

Kunde :	Allane SE HCBE	Amtl. Kennzeichen :	RE-JP 794E
Berichtsnummer :	000000858091-DE926		
Referenznummer:	30997142

Hyundai Kona (OS)(2017->) Trend Elektro 2WD

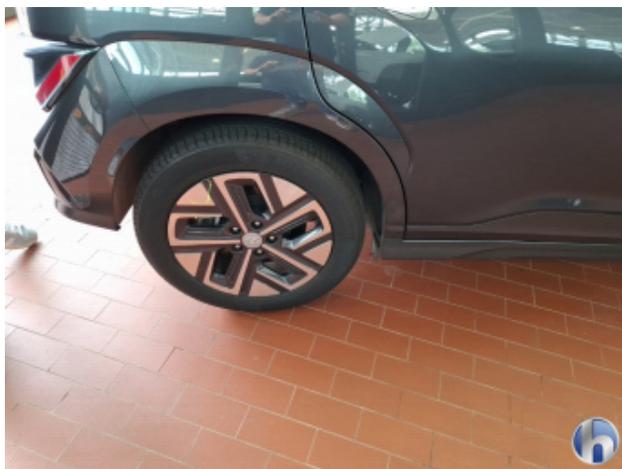
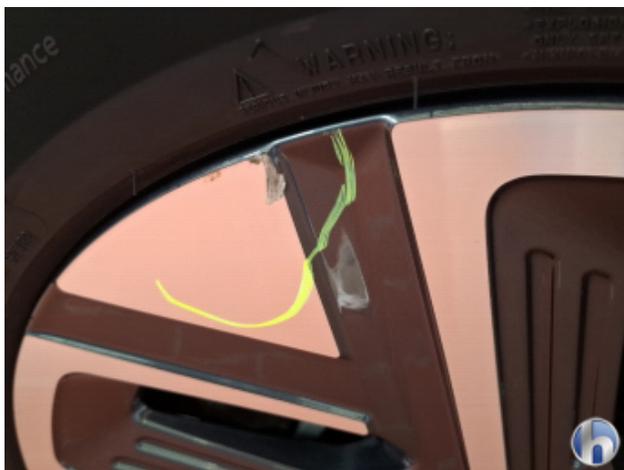
1. Felge Hinten - Rechts
Beschädigt - Smart Repair

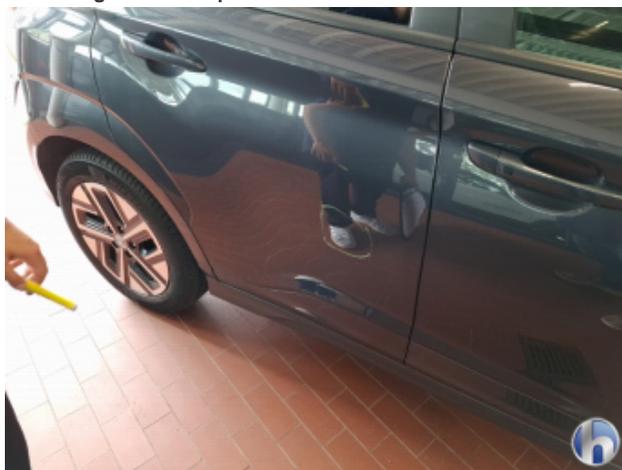
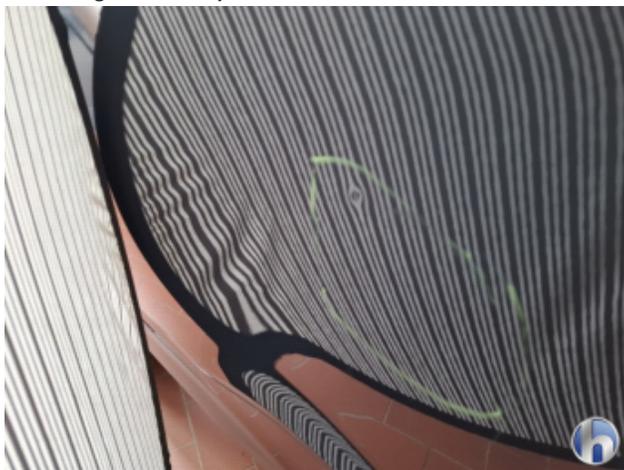
2. Tür Hinten - Rechts
1 Delle - Sanft Instandsetzen

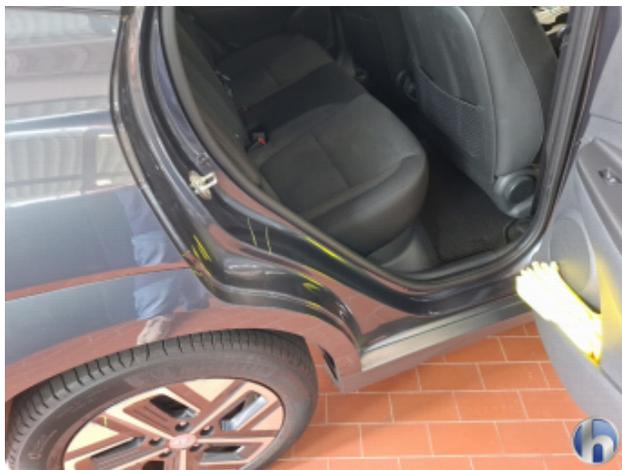
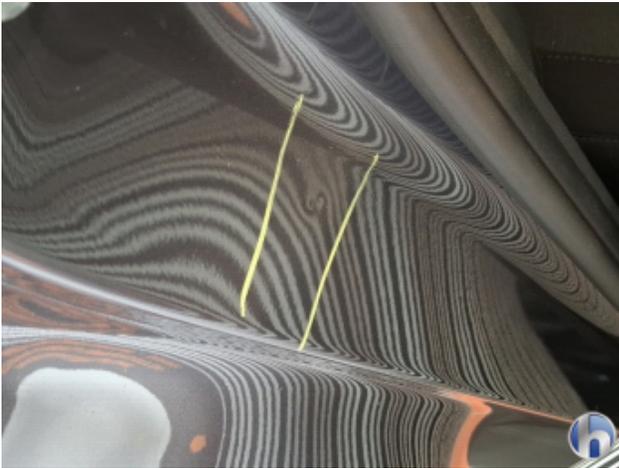
3. Türeinstieg Hinten - Rechts
1 Delle - Sanft Instandsetzen

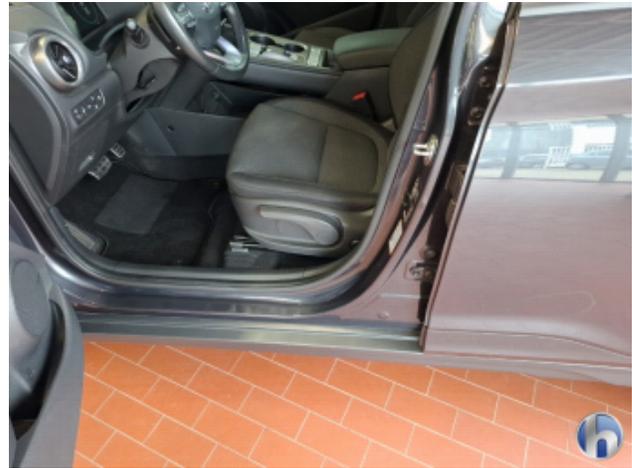
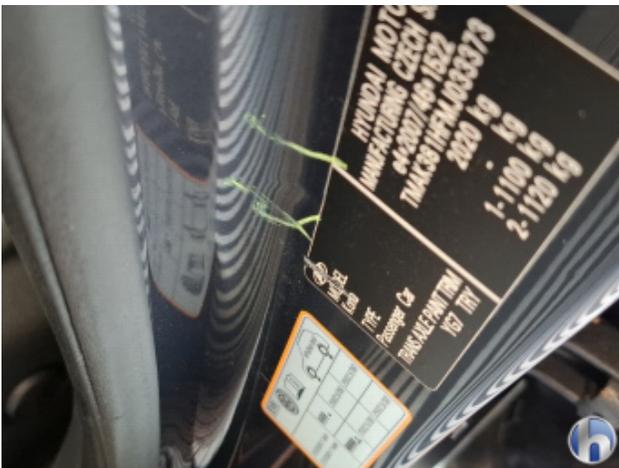
4. Türeinstieg Vorne - Links
Beschädigt - Smart Repair
